# RAPPORT D'INTERVENTION

Recherche de fuite d'eau

| Adresse d'intervention | 16 allée Escadrille Normandie, Vaulx-en-Velin |
| Date de constat | 23/09/2026 |

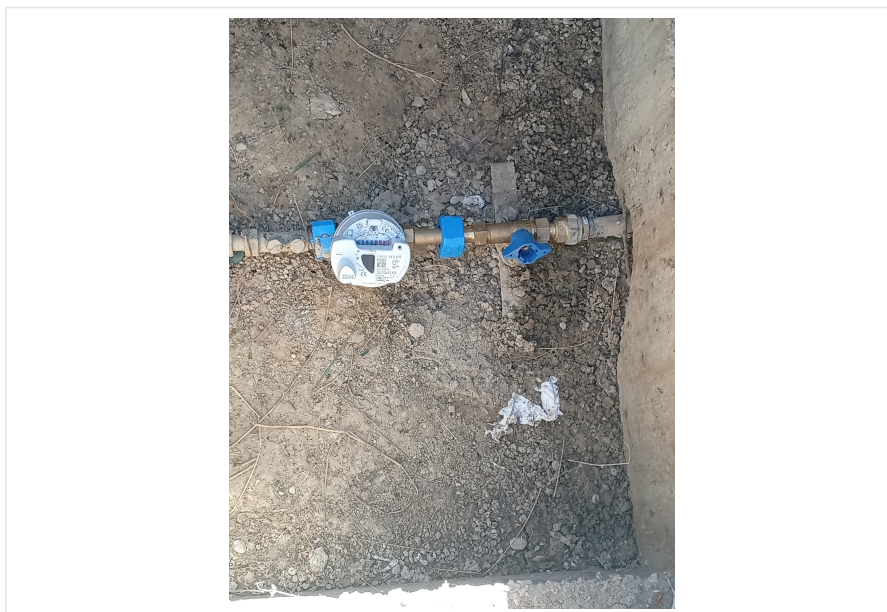
Photo 1 — Compteur d'eau Itron SM4, regard extérieur

**Localisation :** regard/fouille en terre, à l'angle d'un mur en parpaing/béton (probablement le regard de comptage en limite de propriété).

- Compteur d'eau Itron Cyble VC4-ITR, série SM4, équipé d'un module de télérelevé radio.
- Index visible au compteur :  $\approx 0009,1xx \text{ m}^3$ .
- Deux vannes bleues (avant/après compteur) + un robinet de purge supplémentaire en aval.
- Un raccord laiton (union) visible juste après le compteur.

**Interprétation :** fond de fouille sec, aucun indice visuel de fuite au niveau du regard de comptage.

| Point | Élément | Indice de fuite | Conclusion |
|---|---|---|---|
| 1 — Compteur d'eau | Regard extérieur | Aucun | Écarté |

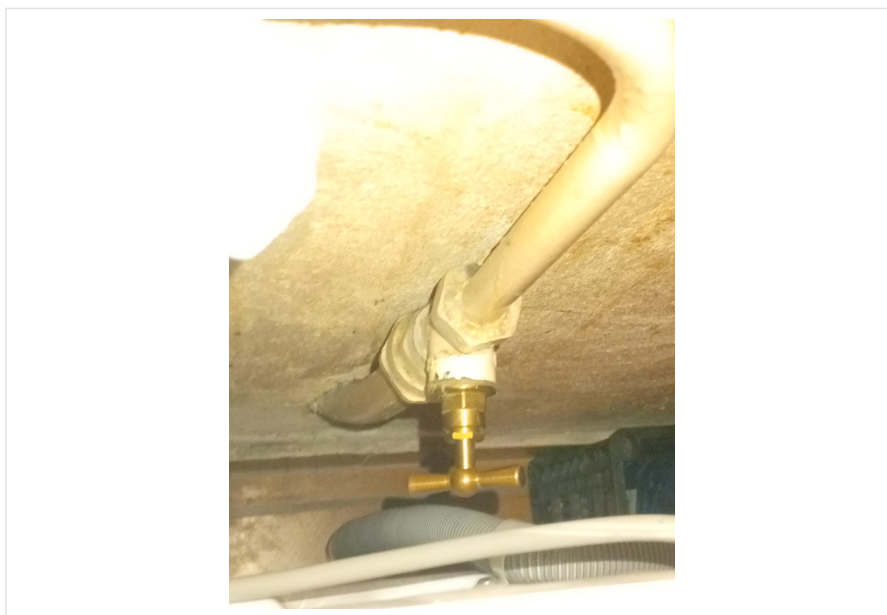
*Photo 2 — Raccord en T et traversée de mur, intérieur*

Photo surexposée, lecture fine limitée. Aucune coulure évidente perceptible. **Point écarté** par déduction une fois la fuite localisée à la chaudière (point n°5).

| Point | Élément | Indice de fuite | Conclusion |
|---|---|---|---|
| 2 — Raccord en T | Intérieur | Non concluant | Écarté |

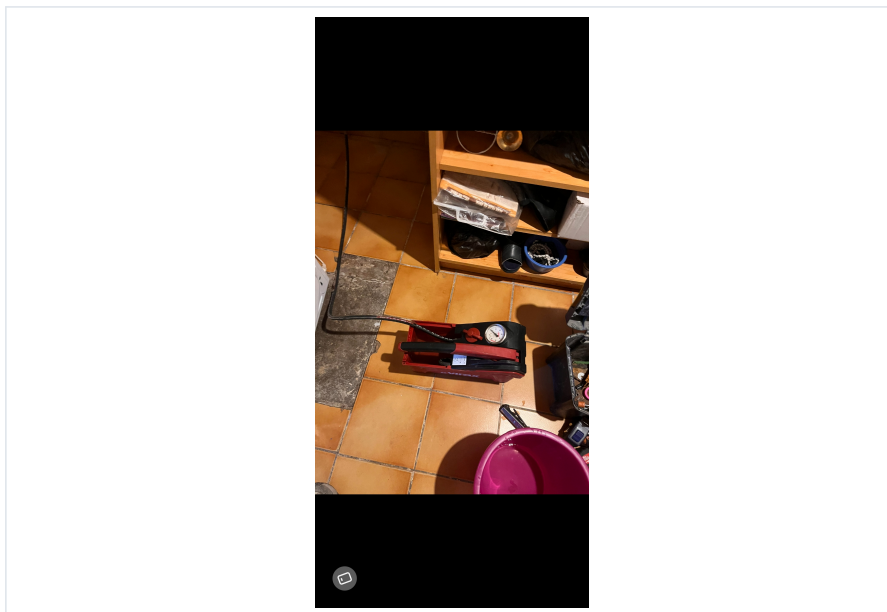
*Photo 3 — Pompe de mise en pression Virax avec manomètre*

Pompe de mise en pression manuelle **Virax** avec manomètre intégré, utilisée pour un test d'épreuve confirmant et isolant la fuite sur le tronçon testé.

| Point | Élément | Indice de fuite | Conclusion |
|---|---|---|---|
| 3 — Mise en pression | Test Virax | — | Test engagé |

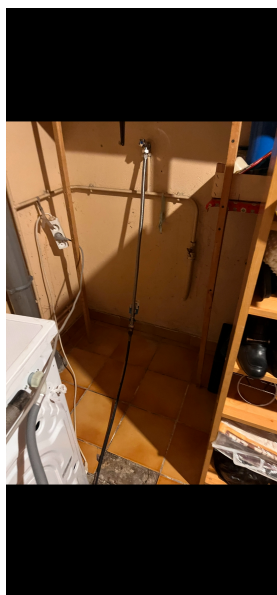
Photo 4 — Gaine technique, alimentation lave-linge

Sol et parois secs, aucune trace d'humidité. **Tronçon écarté** comme origine de la fuite.

| Point | Élément | Indice de fuite | Conclusion |
|---|---|---|---|
| 4 — Gaine technique | Flexible + vannes | Aucun | Écarté (sec) |

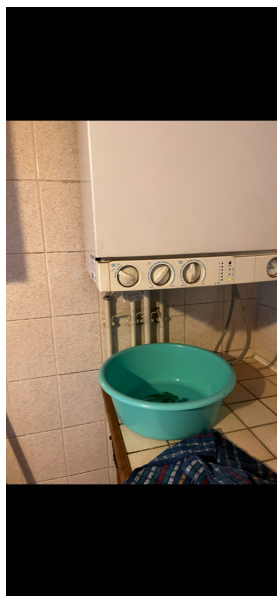
Photo 5 — Bassine recueillant l'eau sous la chaudière

**Localisation** : face avant/inférieure de la chaudière, au niveau du bloc hydraulique et des raccords de tuyauteries sous l'appareil.

- Une **bassine a été positionnée sous la chaudière** pour recueillir l'eau qui s'écoule des raccords.
- Zone la plus probable : départ/retour chauffage, ECS, groupe de sécurité ou vase d'expansion.

**FUITE ACTIVE CONFIRMÉE sur un composant hydraulique interne à la chaudière — hors du champ d'une intervention de plomberie générale.**

| Point | Élément | Indice de fuite | Conclusion |
|---|---|---|---|
| 5 — Chaudière | Bloc hydraulique | Eau active recueillie | FUITE CONFIRMÉE |

La recherche de fuite est **positive et localisée au niveau de la chaudière**. Le réseau de distribution d'eau (compteur, traversées de mur, alimentation lave-linge) a été contrôlé et écarté ; la fuite provient d'un composant interne ou d'un raccord hydraulique de la chaudière elle-même.

➔ **Faire intervenir une société spécialisée en chauffage/chaudières (chauffagiste agréé, idéalement le SAV du fabricant de l'appareil).**

- Une intervention sous garantie constructeur selon l'âge de l'appareil ;
- La dépose de pièces hydrauliques internes (hors périmètre plomberie générale) ;
- Un contrôle de la pression du circuit de chauffage et un ré-équilibrage après réparation.

- Laisser la bassine en place sous la chaudière pour limiter les dégâts des eaux.
- Ne pas remettre l'appareil sous pression/en chauffe au-delà du nécessaire.
- Couper l'alimentation électrique de la chaudière si le suintement s'aggrave.
