# RAPPORT D'INTERVENTION

Recherche de fuite d'eau

16 allée Escadrille Normandie,  
Vaulx-en-Velin

23/09/2026

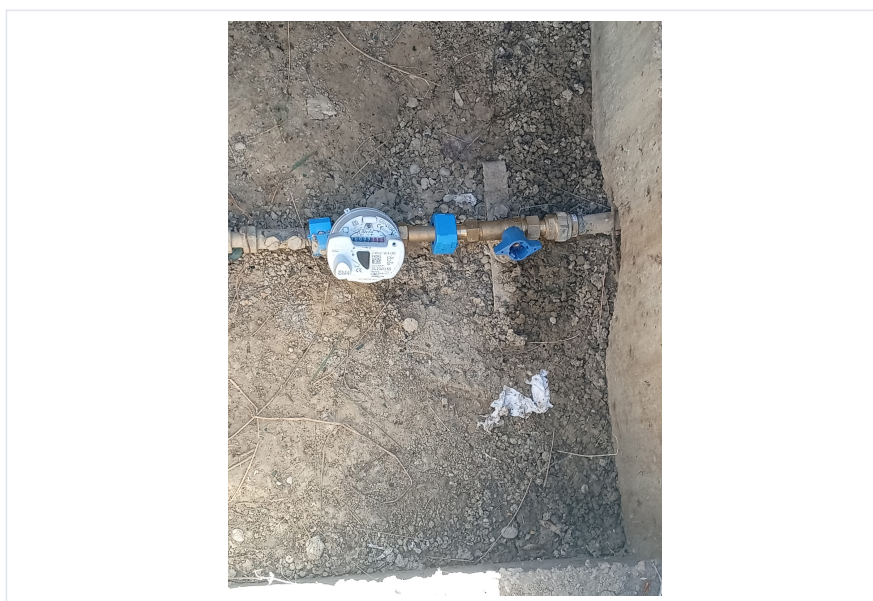
Photo 1 — Compteur d'eau Itron SM4, regard extérieur

**Localisation :** regard/fouille en terre, à l'angle d'un mur en parpaing/béton (probablement le regard de comptage en limite de propriété).

- ◆ Compteur d'eau Itron Cyble VC4-ITR, série SM4, équipé d'un module de télérelevé radio.
- ◆ Index visible au compteur :  $\approx 0009,1xx \text{ m}^3$ .
- ◆ Deux vannes bleues (avant/après compteur) + un robinet de purge supplémentaire en aval.
- ◆ Un raccord laiton (union) visible juste après le compteur.

**Interprétation :** fond de fouille sec, aucun indice visuel de fuite au niveau du regard de comptage.

| Point | Élément | Indice de fuite | Conclusion |
|---|---|---|---|
| 1 — Compteur d'eau | Regard extérieur | Aucun | Écarté |

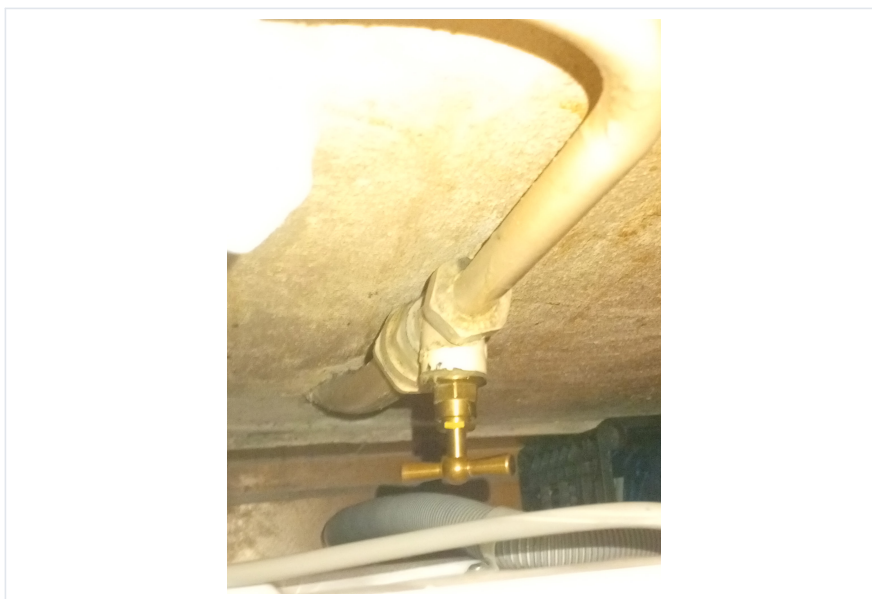
Photo 2 — Raccord en T et traversée de mur, intérieur

Photo surexposée, lecture fine limitée. Aucune coulure évidente perceptible. **Point écarté** par déduction une fois la fuite localisée à la chaudière (point n°5).

| Point | Élément | Indice de fuite | Conclusion |
|---|---|---|---|
| 2 — Raccord en T | Intérieur | Non concluant | Écarté |

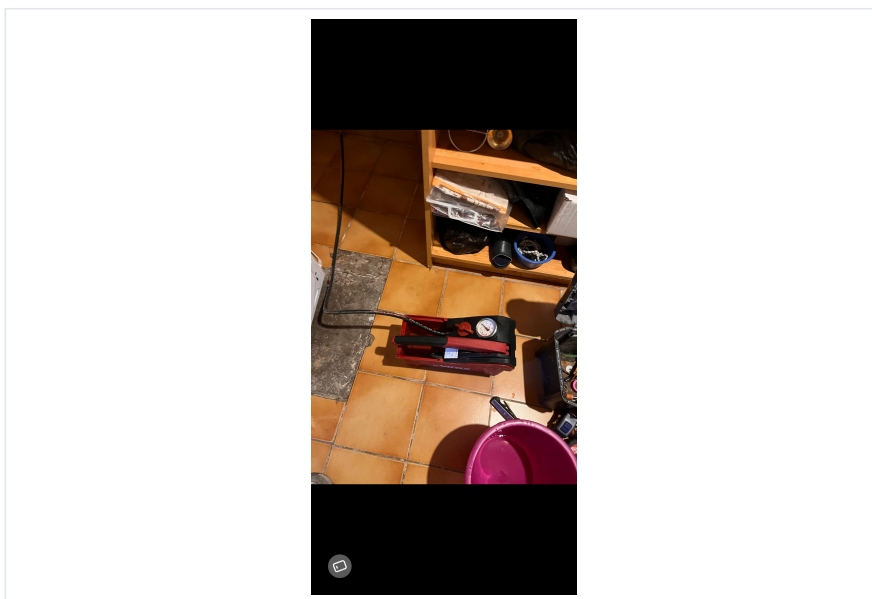
Photo 3 — Pompe de mise en pression Virax avec manomètre

Pompe de mise en pression manuelle **Virax** avec manomètre intégré, utilisée pour un test d'épreuve confirmant et isolant la fuite sur le tronçon testé.

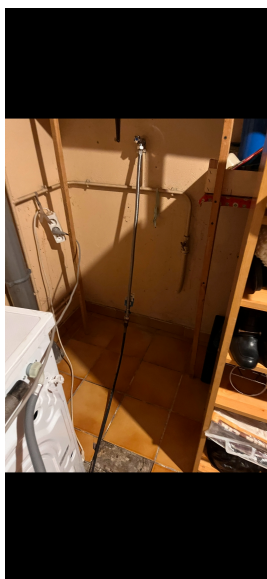
*Photo 4 — Gaine technique, alimentation lave-linge*

Sol et parois secs, aucune trace d'humidité. **Tronçon écarté** comme origine de la fuite.

| Point | Élément | Indice de fuite | Conclusion |
|---|---|---|---|
| 4 — Gaine technique | Flexible + vannes | Aucun | Écarté (sec) |

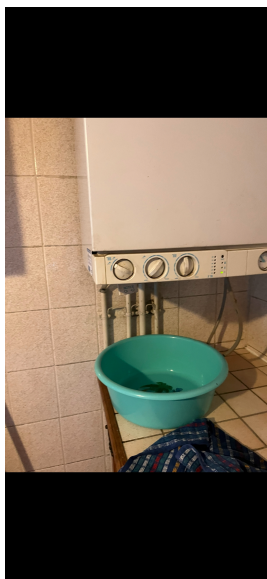
*Photo 5 — Bassine recueillant l'eau sous la chaudière*

**Localisation :** face avant/inférieure de la chaudière, au niveau du bloc hydraulique et des raccords de tuyauteries sous l'appareil.

- ◆ Une **bassine a été positionnée sous la chaudière** pour recueillir l'eau qui s'écoule des raccords.
- ◆ Zone la plus probable : départ/retour chauffage, ECS, groupe de sécurité ou vase d'expansion.

**FUITE ACTIVE CONFIRMÉE** sur un composant hydraulique interne à la chaudière — hors du champ d'une intervention de plomberie générale.

| Point | Élément | Indice de fuite | Conclusion |
|---|---|---|---|
| 5 — Chaudière | Bloc hydraulique | Eau active recueillie | FUITE CONFIRMÉE |

La recherche de fuite est **positive et localisée au niveau de la chaudière**. Le réseau de distribution d'eau (compteur, traversées de mur, alimentation lave-linge) a été contrôlé et écarté ; la fuite provient d'un composant interne ou d'un raccord hydraulique de la chaudière elle-même.

→ Faire intervenir une société spécialisée en chauffage/chaudières (chauffagiste agréé, idéalement le SAV du fabricant de l'appareil).

La réparation d'une fuite sur une chaudière (raccords hydrauliques internes, groupe de sécurité, vase d'expansion, échangeur, purgeur) relève d'une compétence spécifique en chauffagerie et peut nécessiter :

- ◆ Une intervention sous garantie constructeur selon l'âge de l'appareil ;
- ◆ La dépose de pièces hydrauliques internes (hors périmètre plomberie générale) ;
- ◆ Un contrôle de la pression du circuit de chauffage et un ré-équilibrage après réparation.

- ◆ Laisser la bassine en place sous la chaudière pour limiter les dégâts des eaux.
- ◆ Ne pas remettre l'appareil sous pression/en chauffe au-delà du nécessaire.
- ◆ Couper l'alimentation électrique de la chaudière si le suintement s'aggrave.
