# Rapport de visite - Ch1 - 20/07/2026

RAPPORT DE VISITE SPS

Ch1

LIEU: 14 rue de la croix

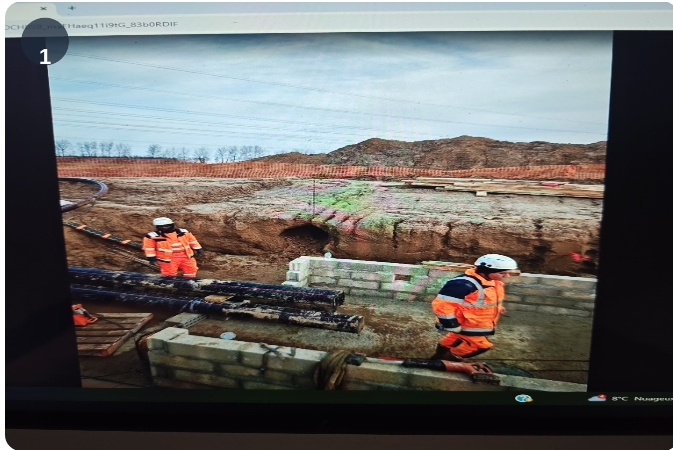
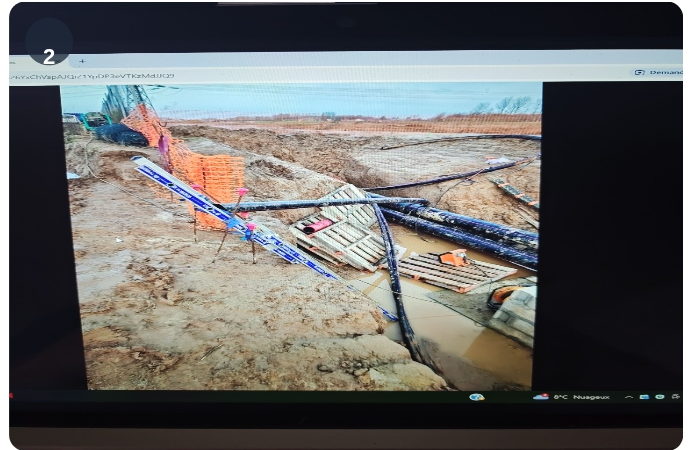
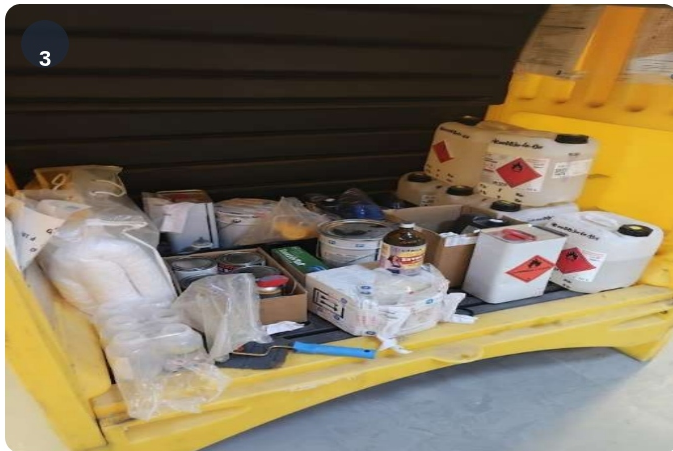
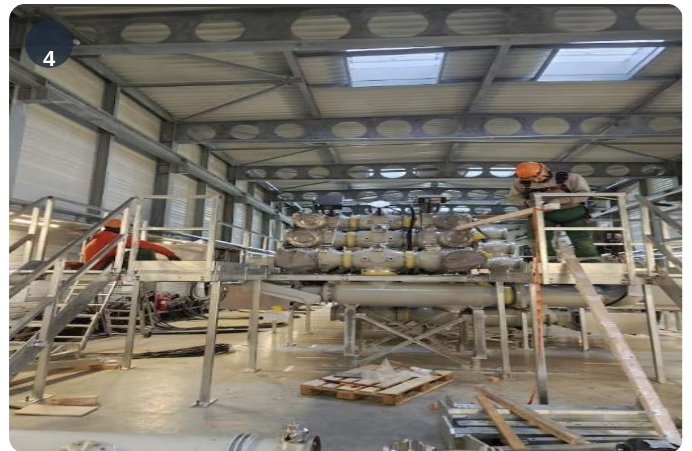
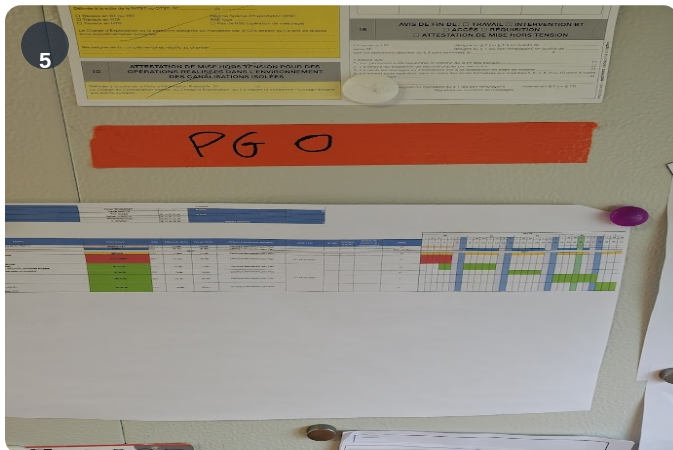
## Rapport 2 — 5 photo(s)

Chantier de terrassement avec fouille profonde en présence de canalisations/tuyaux de gros diamètre, personnel intervenant au fond de fouille et en pied de talus. 1) Fouille profonde non blindée avec talus quasi verticaux, sol gorgé d'eau et ruissellements visibles Danger : Instabilité immédiate des parois, risque d'éboulement massif sur les opérateurs travaillant en pied et au fond de fouille. Risque : Ensevelissement partiel ou total, écrasement, décès ou blessures graves. 2) Circulation et stationnement de personnel au fond de fouille parmi des tuyaux volumineux et palettes, sans cheminement sécurisé Danger : Obstacles multiples, sols boueux et irréguliers, risques de déséquilibre au contact des matériaux stockés. Risque : Chutes de plain-pied, entorses, chutes avec heurt contre tuyaux et blocs béton. 3) Présence d'eau dans le fond de fouille et sur les cheminements, avec tuyaux et potentiels équipements noyés dans la boue Danger : Dégradation de la portance des talus et du fond, masquage des irrégularités, aggravation du risque d'éboulement. Risque : Glissades, chute dans une zone en eau, aggravation des conséquences en cas d'ensevelissement. 4) Absence de protection collective en périphérie immédiate de la fouille (pas de barriérage rigide type Heras/K2 au droit des zones de circulation) Danger : Risque de chute dans fouille pour les piétons ou engins circulant en bordure. Risque : Chute de hauteur dans fouille, traumatisme lourd. 5) Matériel et palettes disposés en désordre, partiellement en surplomb du vide de fouille Danger : Glissement ou basculement d'objets vers le fond de fouille, notamment au passage des opérateurs ou des engins. Risque : Chute d'objets sur les travailleurs, contusions, écrasement de membres. 6) Balisage plastique type grillage orange en sommet de talus, discontinu et non fixé de manière rigide Danger : Balisage purement symbolique, ne s'oppose pas à une chute et peut donner un faux sentiment de sécurité. Risque : Chute dans la fouille malgré la présence visuelle du balisage.

Mettre à l'arrêt immédiat les travaux en fouille tant que la stabilité des parois n'est pas sécurisée par blindage adapté ou par reprofilage en talus conformes aux règles de l'art et au type de sol.

Faire procéder sans délai à un pompage et à l'évacuation de l'eau de la fouille, puis vérifier la stabilité des talus avant toute reprise de travail.

Installer un barriérage rigide type Heras/K2 en périphérie de la fouille, avec portillons d'accès contrôlés et signalisation claire des zones interdites au public et aux engins.

Interdire le stockage de matériaux, palettes et tuyaux en bord de fouille ; organiser des zones de stockage à distance suffisante du talus (au minimum le retrait égal à la profondeur de la fouille).

Mettre en place des cheminements sécurisés (passerelles avec garde-corps, platelages antidérapants) pour l'accès au fond de fouille, et maintenir ces accès dégagés de tout obstacle.

Rappeler par causerie sécurité les règles spécifiques de travail en fouille (risque d'ensevelissement, interdiction de présence en pied de paroi non protégée, gestion de l'eau) et consigner ces mesures dans le PPSPS.
