## 瘟豬壩廢墟・踏勘測繪

## 瘟豬壩廢墟・踏勘記錄

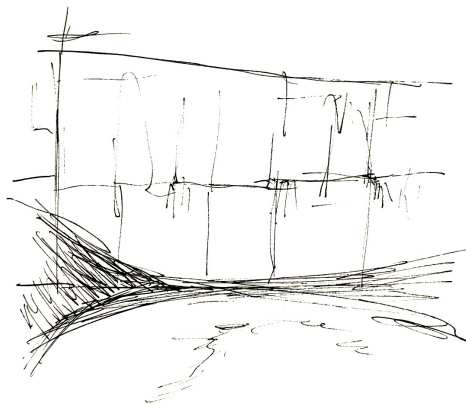
推土牆  
踏勘草圖 (2025 02 10)

面前是一座抬高的廢棄建築地基，其擋土牆仍標示著過去的建設標高。

腳下的水泥地基因地面塌陷而明顯沉降並傾斜，一半已沒入水中——這與下方紅砂岩溶洞及破裂的污水管道直接相關，地下水與污水持續上湧，形成一片無法消退的水塘。

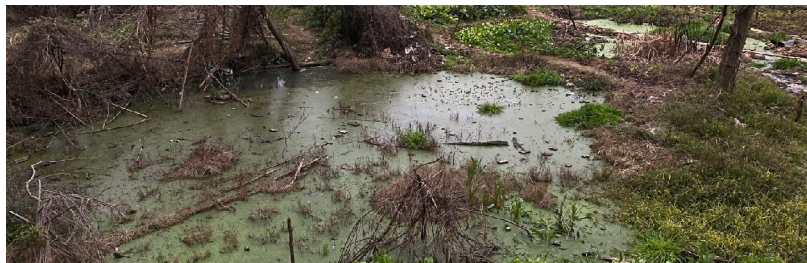
積水塘  
實景照片 (2025 02 10)

亞熱帶季風性濕潤氣候的催化下，這片滯留水體迅速富營養化，水面被厚密的浮萍完全覆蓋，呈墨綠色至黑色，散發腐殖氣味。水中浸泡著傾倒的枯木，正在厭氧環境中緩慢腐爛。

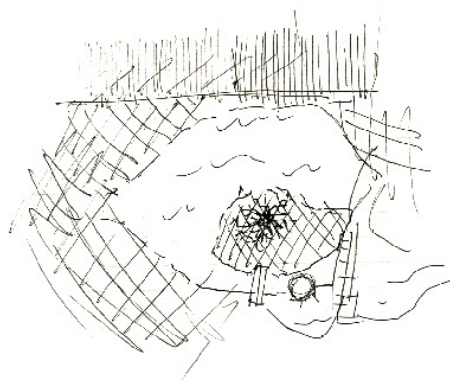
積水塘  
踏勘草圖 (2025 02 10)

現場測繪發現，主水塘分支的副積水塘中，沉沒的混凝土地基已因溶蝕而斷裂、沉降並傾斜。

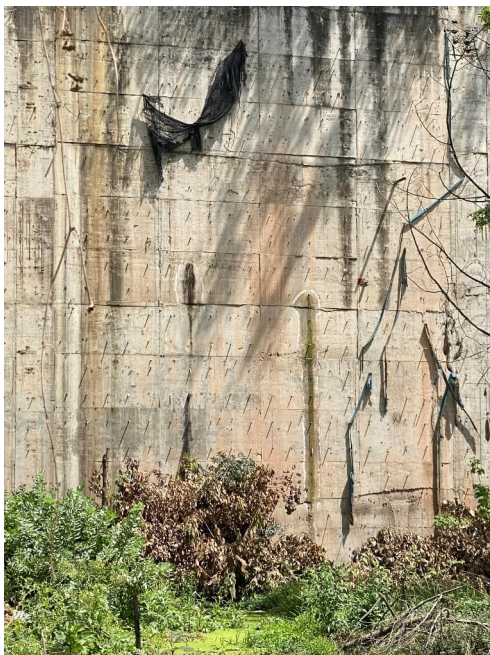
推土牆  
實景照片（2025 05 17）

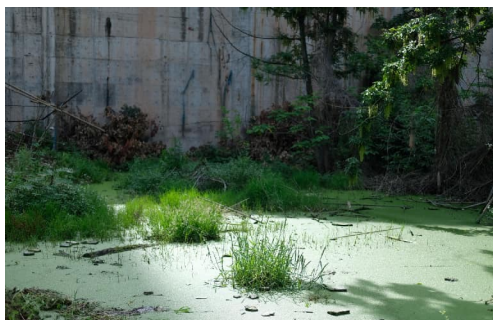
積水塘  
實景照片（2025 04 09）

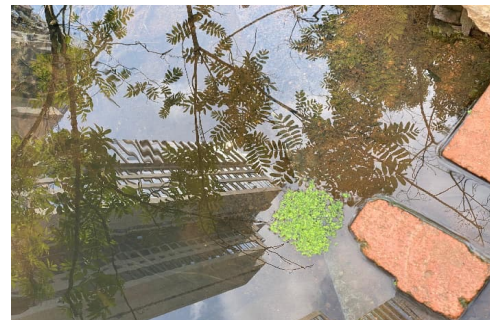
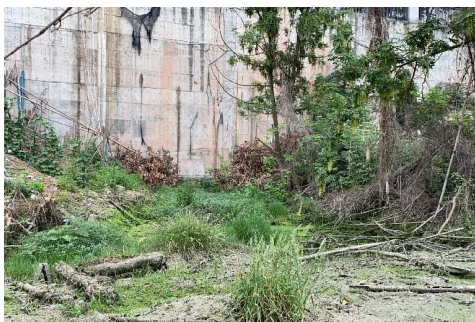
乾涸積水塘  
（因下游學校回饋溢水問題，水塘被抽排，僅殘留管湧持續滲出的淺水窪。）  
實景照片（2025 05 18）

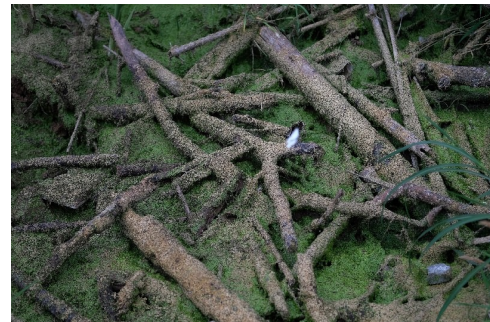
與此同時，旺盛的植物在廢基之上自由生長，構樹、灌叢與草本植物相互交錯，形成一種人為干預終止後、自然快速接管的狀態。

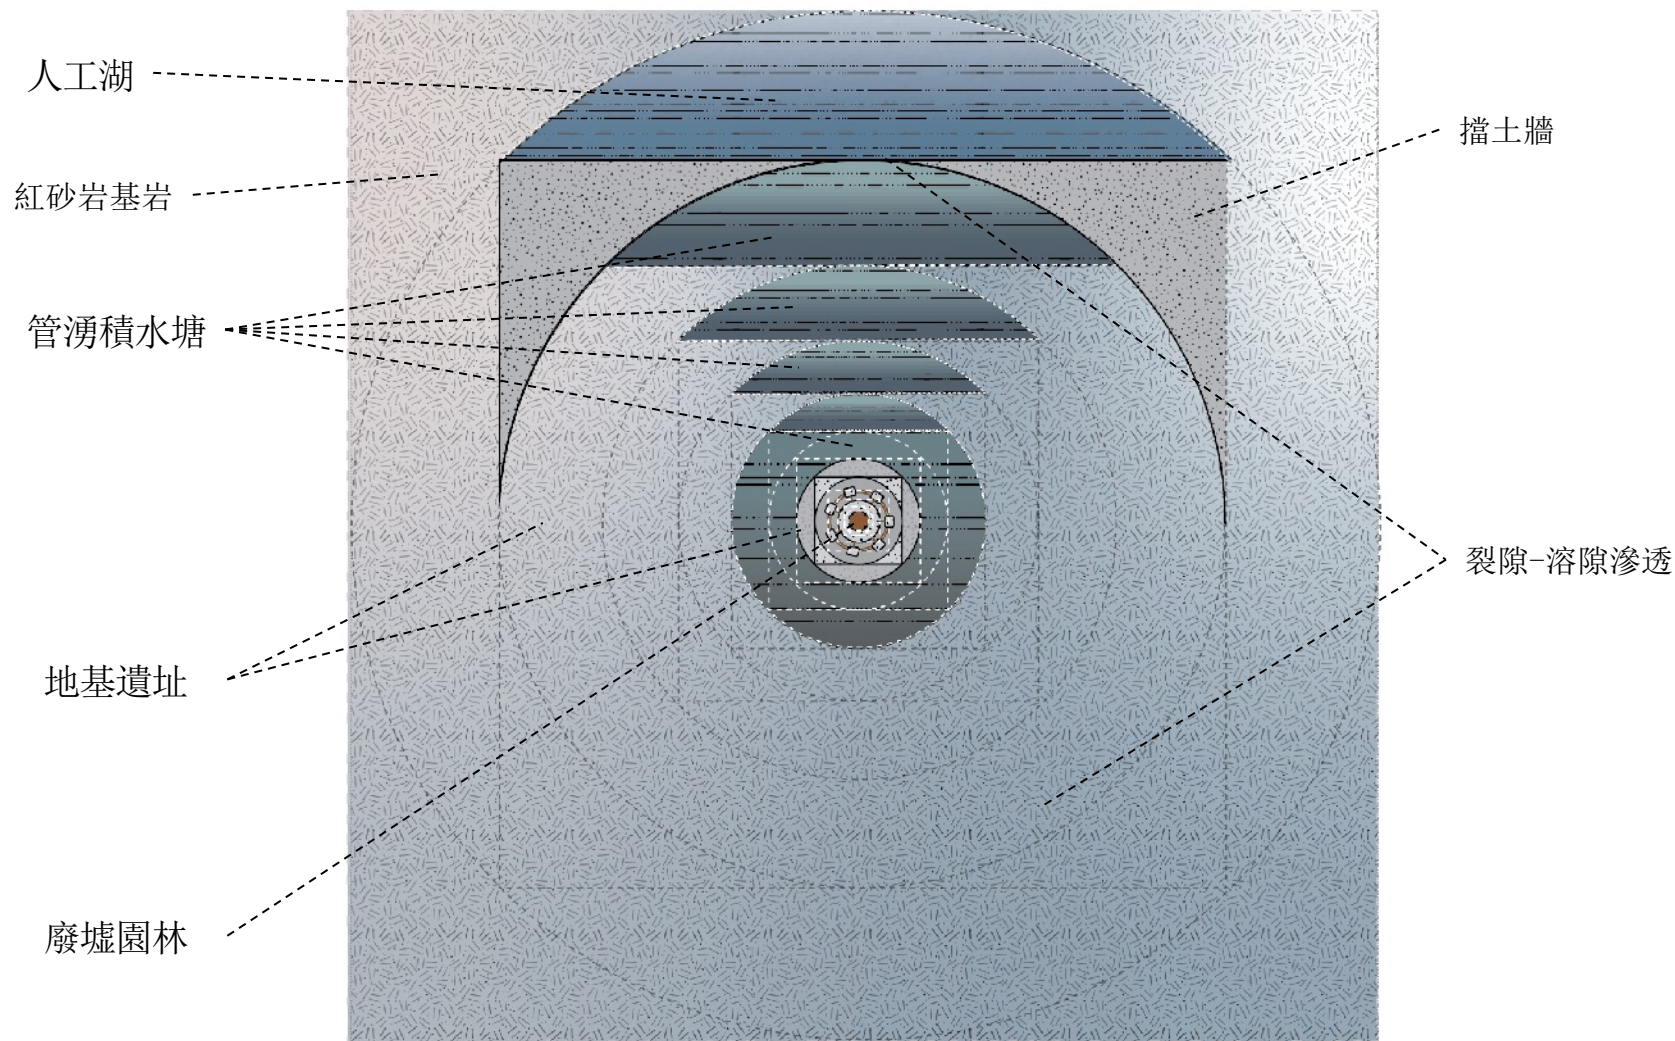
## 方潰圓・滲蝕結構圖

方圓地質圖以嵌套的方與圓，抽象地構建了地層的秩序——方為骨，象徵紅砂岩和水泥的剛性結構層理；圓為氣，隱喻風水中流轉不息的水脈。藍色水系（人工湖）逐層滲入嵌套層；水壓積聚後湧上地表。

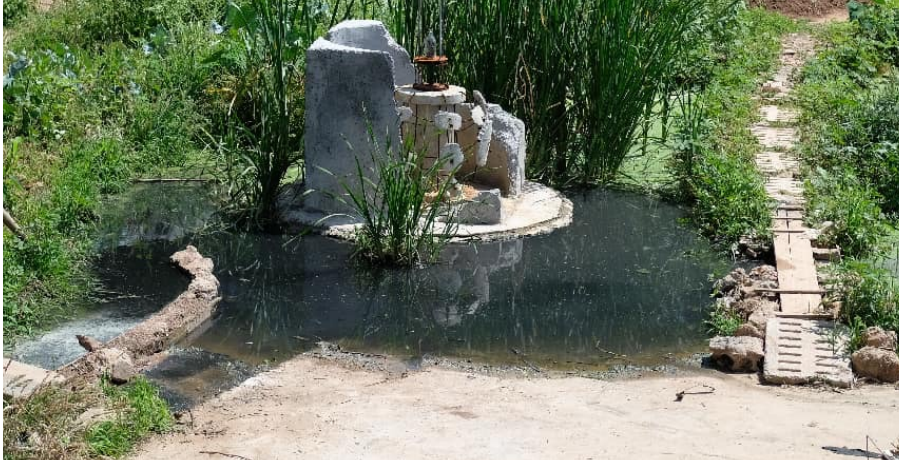
沉沒混凝土地基  
實景照片（2025 05 13）

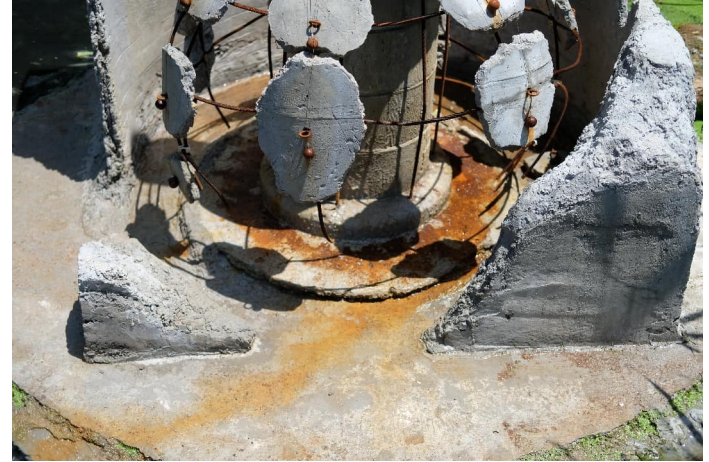
從內部瓦解的鋼筋結構  
實景照片（2025 05 13）

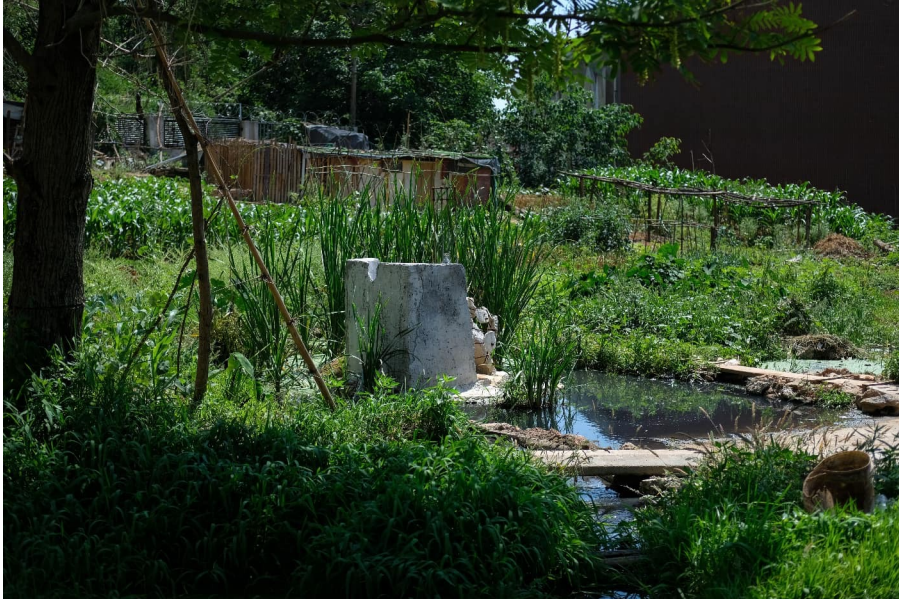
主水塘分支副水塘  
實景照片（2025 05 13）
