# „b” blokkolási kód és 94 °C vízhőmérséklet Remeha Gas ECO gáztüzelésű kazán

A kijelzett állapot értelmezése, a valószínű okok rangsorolása, ellenőrzési protokoll és javasolt intézkedések.

Kazán leállítás /  
blokkolás

Remeha Gas ... ECO  
(öntvényes)

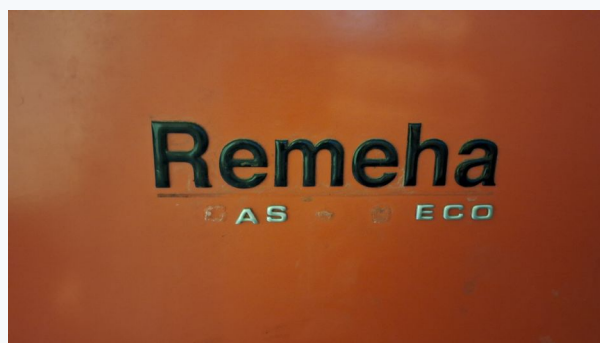
2. ábra — A típusjelzés: Remeha GAS ... ECO sorozat (öntvényes, álló kivitelű kazán).
