## BEHEERSPLAN

Onze-Lieve-Vrouw ter Duinenkerk en omgeving

D.D. 29-3-2021\_Dossier 14.20

## Onze-Lieve-Vrouw ter Duinenkerk en omgeving - Oostende

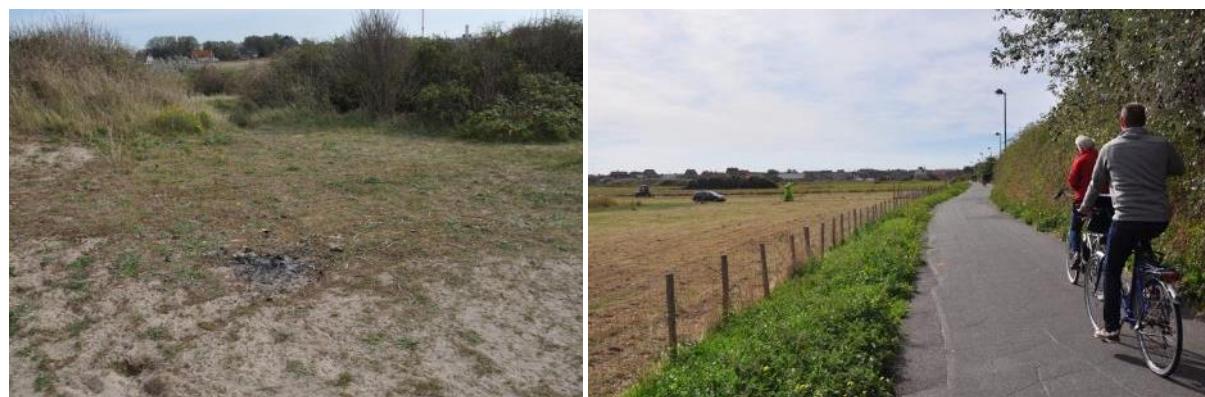
Gebruik : de duinen vervullen enerzijds een zeewerende functie, maar worden daarnaast dooraderd door meerdere voetwegen. Omwonenden en toeristen gebruiken de duinen immers als wandel- en rustplek, wat soms beschadiging en vervuiling met zich meebrengt (afb. 49). De Duinenweg wordt druk gefrequenteerd door recreanten, zowel te voet als met de fiets (afb. 50 en afb. 51).

afb. 49 en afb. 50: restanten kampvuur (links) en gebruik Duinenweg door fietsers en wandelaars (rechts), © K. Goegebeur en G. Meysmans

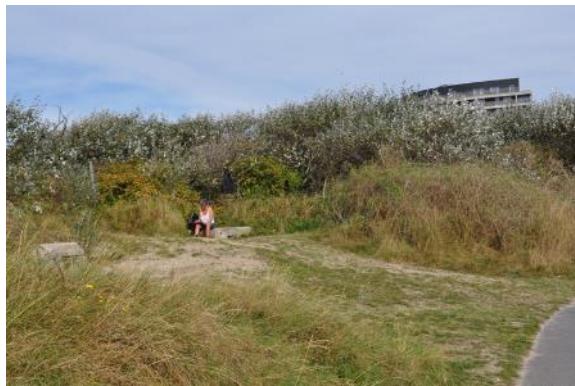
afb. 51: gebruik duinen als verblijfsplek, © K. Goegebeur en G. Meysmans

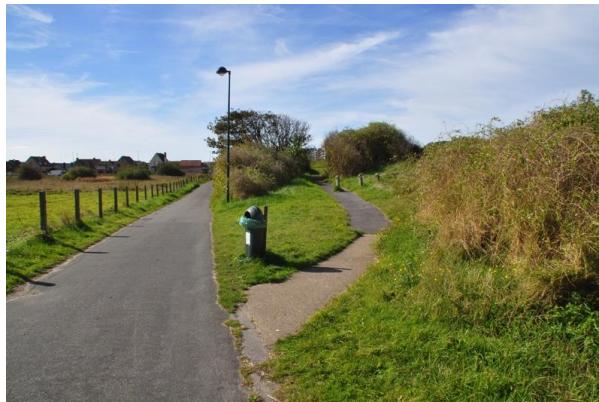
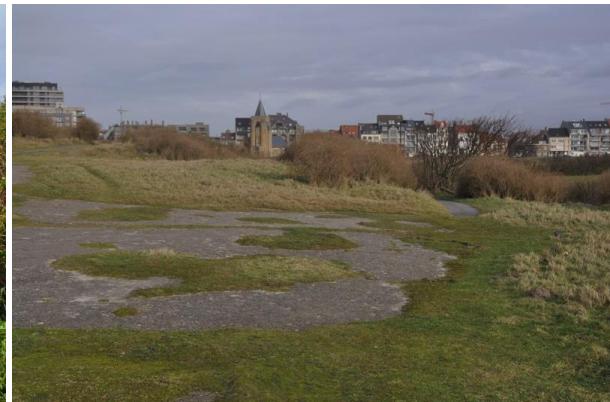
Toegankelijkheid : de oude Duinenweg is vandaag een intensief gebruikt, geasfalteerd wandel-/fietspad. Het pad ligt zowat 150cm hoger dan het weiland. De weg ontdubbelt zich, waarbij de aftakking zich door de duinen slingert als smal (ca. 100cm breed) wandelpad (afb. 52). Op bepaalde plaatsen is het asfalt overgroeid door grassen en kruiden (en afb. 53).

afb. 52 en afb. 53: ontdubbeling Duinenweg (links) - asfaltering wandelpad versleten en overgroeid (rechts), © K. Goegebeur en G. Meysmans

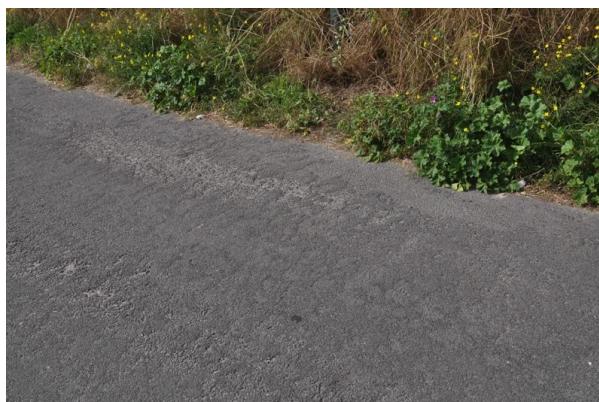
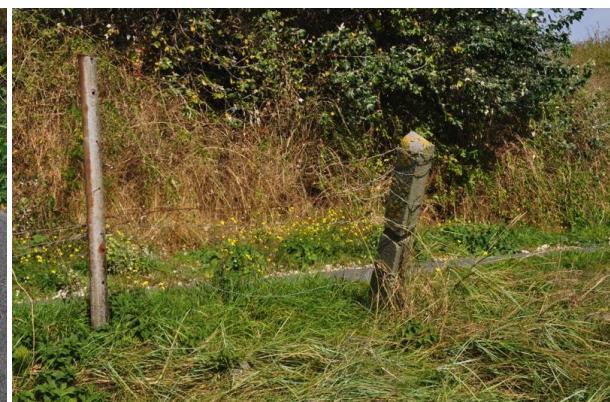
Ook de verharding van het fietspad is op meerdere plaatsen in versleten toestand (afb. 54). Dit fietspad wordt verlicht met hoge openbare verlichtingspalen en heeft hier en daar enkele zitbanken langs de duinenzijde. In de buurt hiervan zijn ook vuilnisbakken geplaatst. Aan de kant van het weiland is ter hoogte van kerk en pastorieuin een afsluiting geplaatst met houten palen en ursusdraad ten behoeve van de schapen die er worden geweid. Het weiland is toegankelijk via een veerooster. Verderop, richting Raversijde, staat een beschadigde en niet meer dienstige omheining met betonpalen en prikkeldraad tussen Duinenweg en weiland (afb. 55).

afb. 54 en afb. 55: versleten toestand Duinenweg (links) en prikkeldraadafsluiting langs Duinenweg (rechts), © K. Goegebeur en G. Meysmans

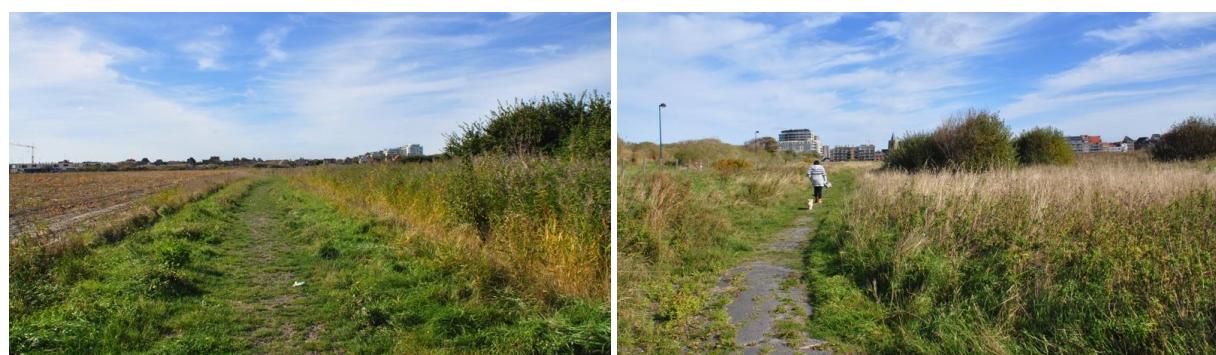
afb. 60 en afb. 61: verbinding tussen Dorpsstraat en westzijde gebied (links) en restanten verharde paden in de ruigte (rechts), © K. Goegebeur en G. Meysmans

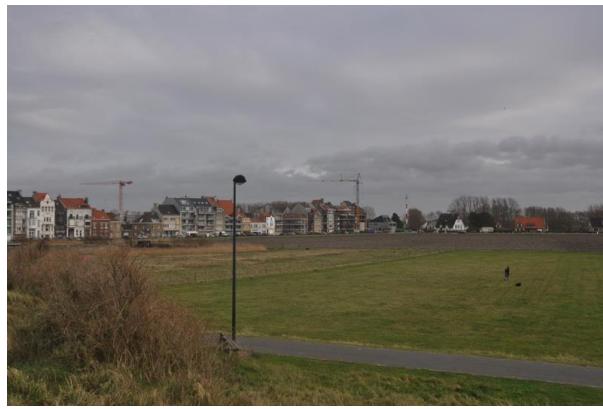
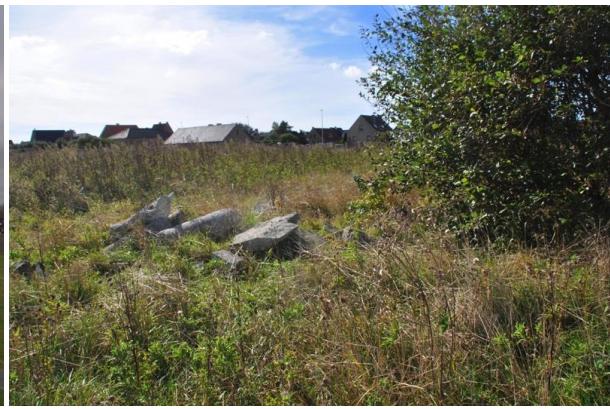
**Knelpunten :** de aanleg van de nieuwe, belendende verkaveling zet het open karakter van het polderlandschap alsmee meer onder druk. Het gebruik van de weilanden als hondenweide, waardoor op sommige momenten meerdere honden vrij rondlopen in het gebied, vormt een bedreiging zowel voor het historisch gebruik van het landschap als voor de natuur (afb. 64). Ook het industriële beheer met maïsteelt van een deel van het beschermd landschap tast de historische en wetenschappelijke waarde van het poldergebied aan. De sloten en grachten worden slechts matig tot niet beheerd. De ruigte in het meest westelijke deel van deze eenheid ligt vol met restanten van verhardingen en puin van de vroegere camping (afb. 65). Tussen polder en Duinenweg staat aan de meest westelijke kant een omheining die in zeer slechte toestand verkeert (afb. 66).

afb. 64 en afb. 65: weiland in gebruik als hondenspelweide (links) en puin in de polder (rechts), © K. Goegebeur en G. Meysmans

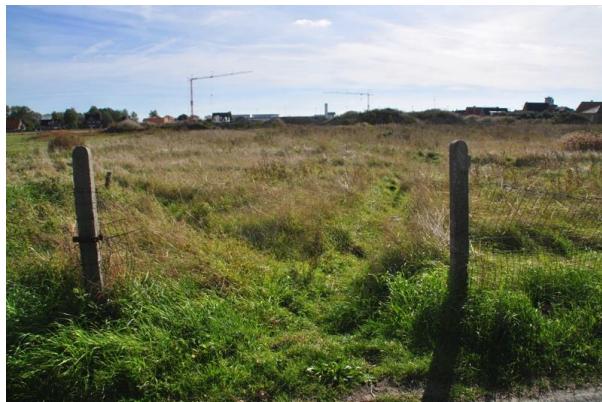
afb. 66: defecte omheining tussen Duinenweg en polder, © K. Goegebeur en G. Meysmans

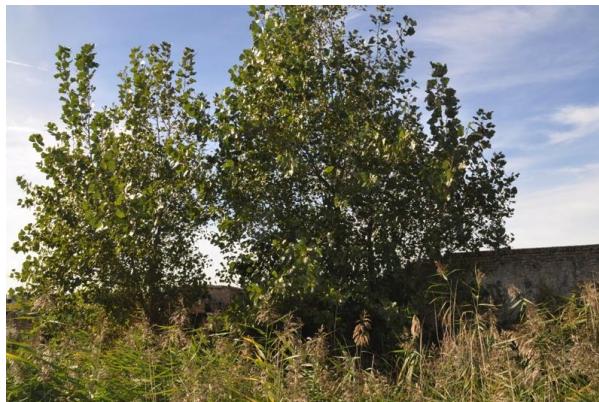
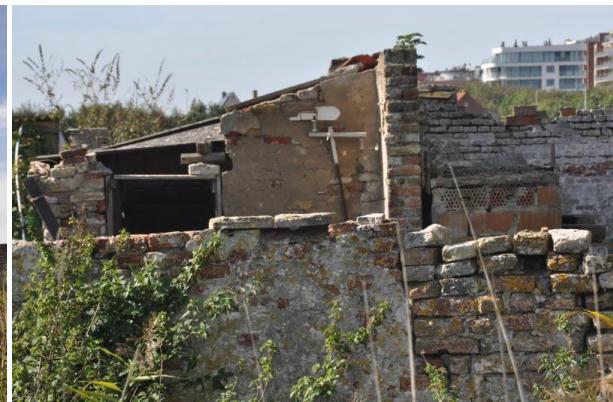
**Knelpunten :** de hofmuur is in zeer bouwvallige staat en wordt onder meer door bomen (waaronder vooral witte abeel) die in het metselwerk wortelen, bedreigd (afb. 69). Aan de binnenzijde zijn constructies tegen de muur gezet die schade kunnen toebrengen (afb. 70). Het toegangspoortje gaat gebukt onder een woekerende klimop, die de stabiliteit van het geheel in gevaar brengt (afb. 71).

afb. 69 en afb. 70: populier in en tegen de hofmuur van de pastorie (links) en bouwvallige constructies binnen de hofmuur (rechts), © K. Goegebeur en G. Meysmans

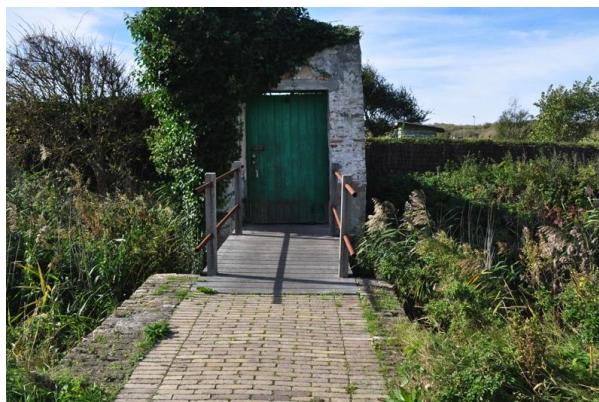
afb. 71: poortje pastorietuin gebukt onder begroeiing van klimop, © K. Goegebeur en G. Meysmans

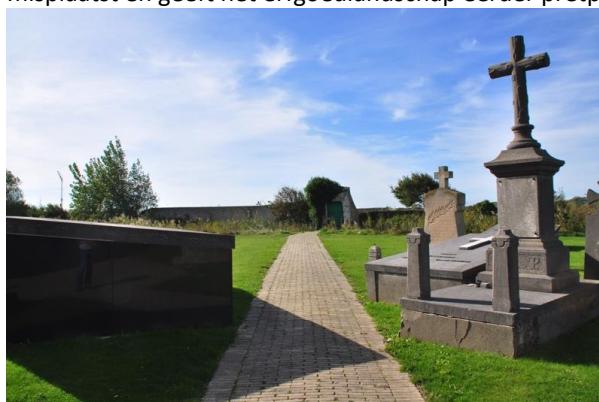
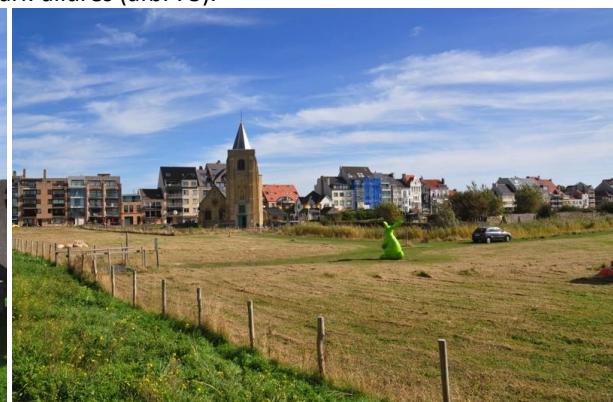
Door de bouwvallige situatie waarin het geheel zich bevindt, is het onduidelijk voor het publiek wat de betekenis en historische achtergrond van walgracht en hofmuur zijn, niettegenstaande het feit dat de connectie tussen kerk en tuin is behouden en gevisualiseerd in het toegangspad (afb. 72). Het beeld van de groene haas is misplaatst en geeft het erfgoedlandschap eerder pretpark-allures (afb. 73).

afb. 72 en afb. 73: verbinding tussen kerk en pastorie (links) en beeld van haas in de graasweide (rechts), © K. Goegebeur en G. Meysmans

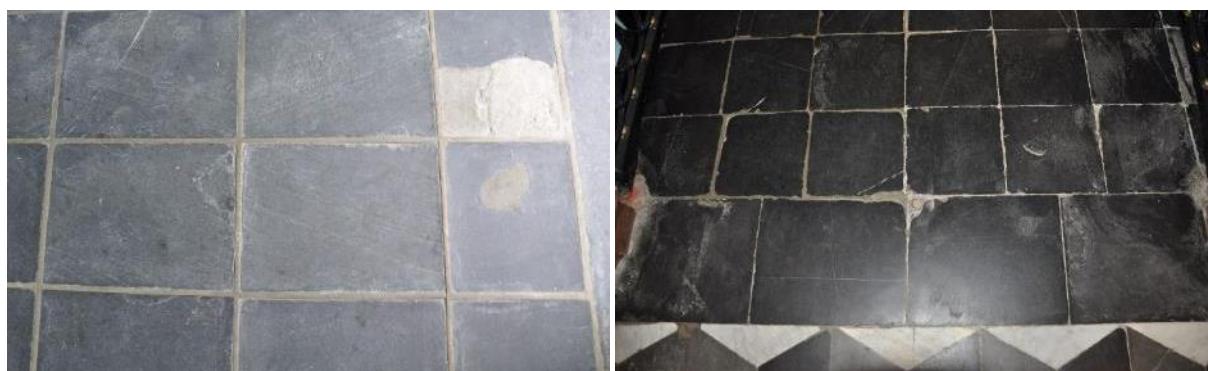
- Schade aan de vloeren (zowel cementtegels als marmervloeren) door gebruik van matter met rubberlaag ondernaan
- Marmervloeren: enkele tegels gebarsten, gebroken of stukken verdwenen
- Cementtegels: schade door zouten, afschilferen, gebroken, ...
- Vloerbekleding in sacristie (linoleum) komt los

afb. 185 en abf. 186: herstellingen blauwe hardstenen tegels (links) en barsten in marmertegels (rechts), © Felix & Partners, 28/05/2018

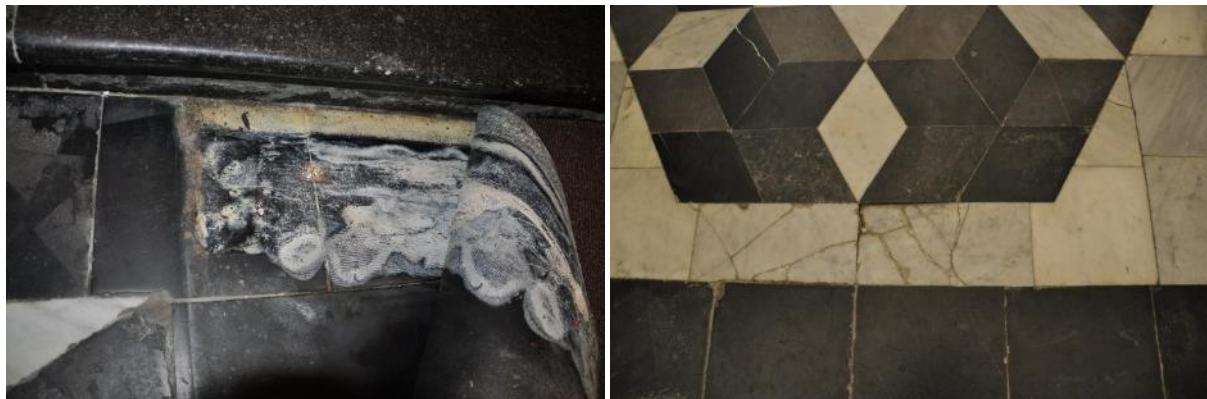
afb. 187 en afb. 188: schade door gebruik van matten met rubberlaag (links) en barsten in marmertegels (rechts), © Felix & Partners, 28/05/2018

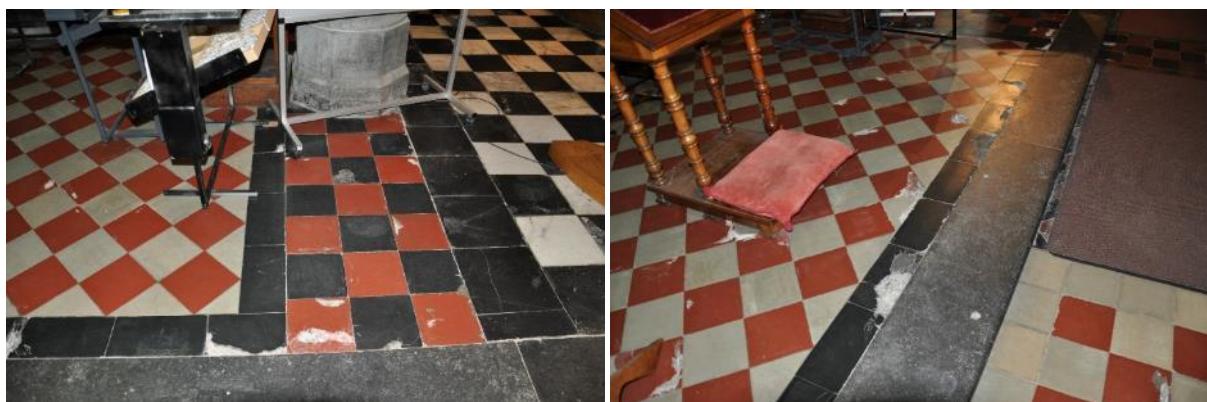
afb. 189 en afb. 190: schade cementtegels in noordbeuk, © Felix & Partners, 28/05/2018

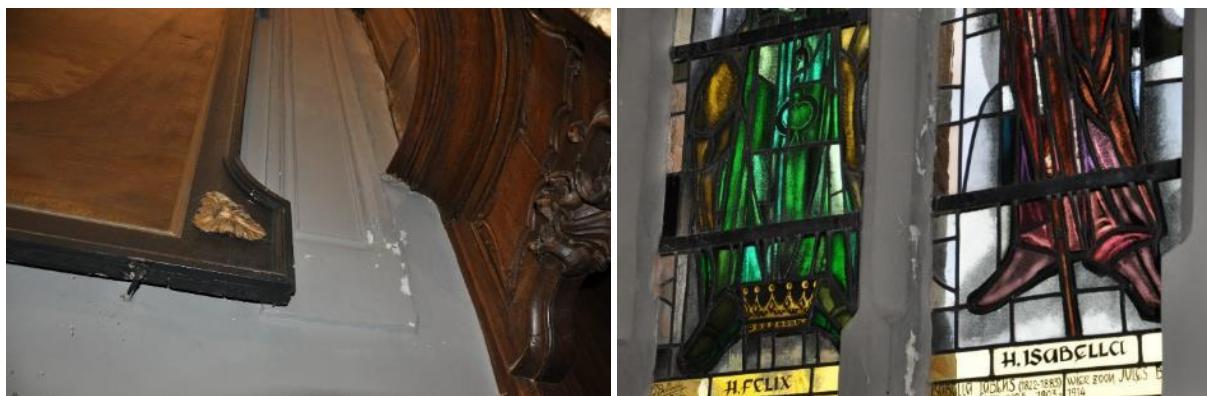
afb. 191 en afb. 192: zoutaansting op de muren in de zuidbeuk, © Felix & Partners, 28/05/2018

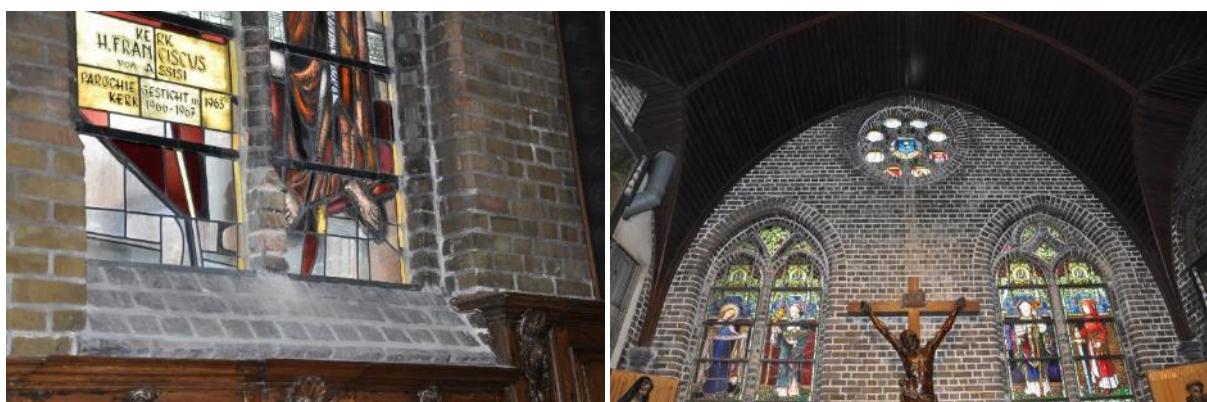
- Noordbeuk: bakstenen zijn sterk vervuild met roet (kaarsen)
- Noordbeuk: voegwerk in slechte staat als gevolg van combinatie van zouten en de migratie van vocht

afb. 193 en afb. 194: voegwerk noordbeuk in slechte staat (verpulveren), © Felix & Partners, 28/05/2018

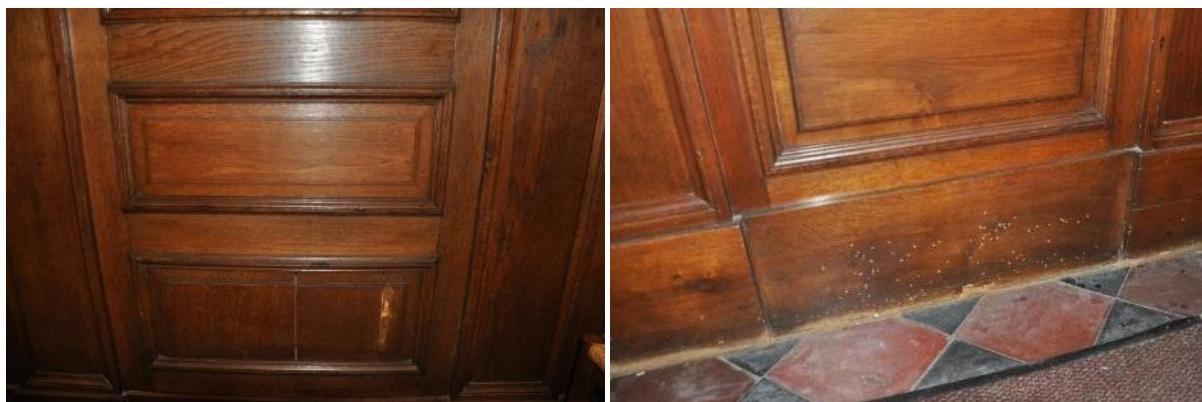
- Aantasting door houtworm, panelen sluiten niet goed meer aan (spleten) en het hout heeft hier en daar beschadigingen
- Ontbreken van lijsten, sierstukken, ...
- Verkleuring van vernislaag
- Schilderijen aangetast door houtworm, verflaag staat mager, schade (kras) door vandalisme, verkleuring vernislaag

afb. 196 en afb. 197: beschadiging en aantasting door insecten, lambrisering, © Felix & Partners, 28/05/2018

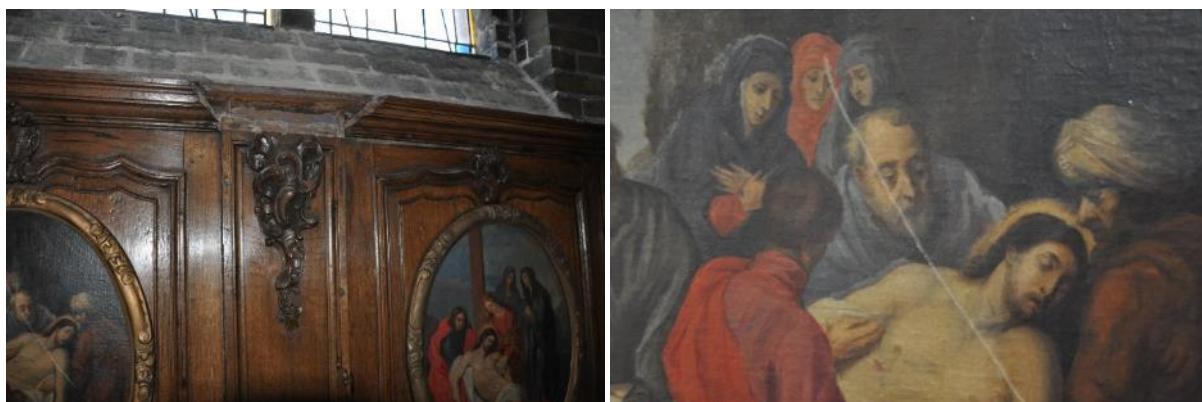
afb. 198 en afb. 199: ontbreken van onderdelen en beschadiging van schilderijen, lambrisering, © Felix & Partners, 28/05/2018

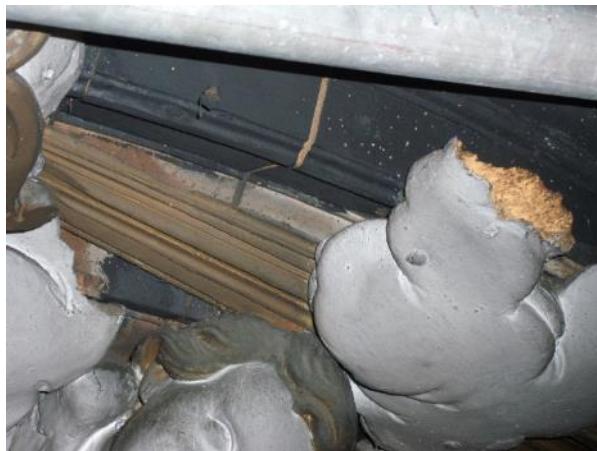
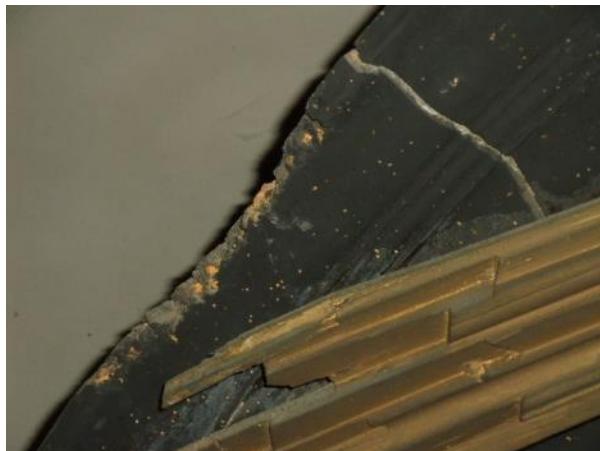
- Stoffig, aantasting door insecten, ontbreken van houten sierstukken, vertonen scheuren en barsten
- Imitatie marmer (verflaag) bladdert af
- Houten panelen sluiten niet goed meer aan (krimp)
- Altaar werd verplaatst naar voor en hierdoor wat aangepast: "hedendaagse" ingrepen doen afbreuk aan erfgoedelement (tapijt aan achterzijde gekleefd)
- Aantasting van houten treden door lijm (vastkleven van tapijt)

afb. 200 en afb. 201: schade hoofdaltaar zuidbeuk: verdwenen elementen en insectenaantasting, © Felix & Partners, 28/05/2018

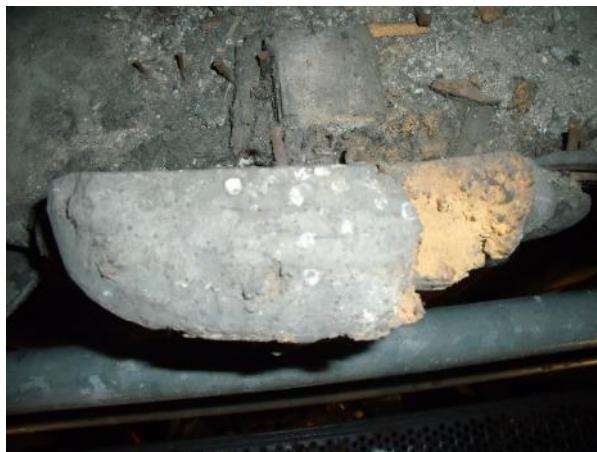
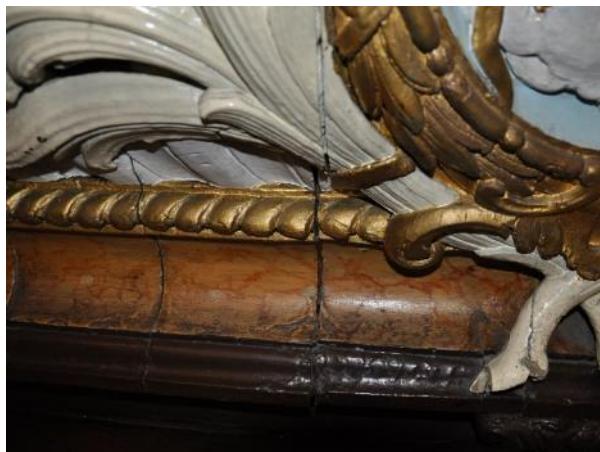
afb. 202 en afb. 203: schade hoofdaltaar zuidbeuk: vervuiling en aantasting insecten (links) en krimpscheuren (rechts), © Felix & Partners, 28/05/2018

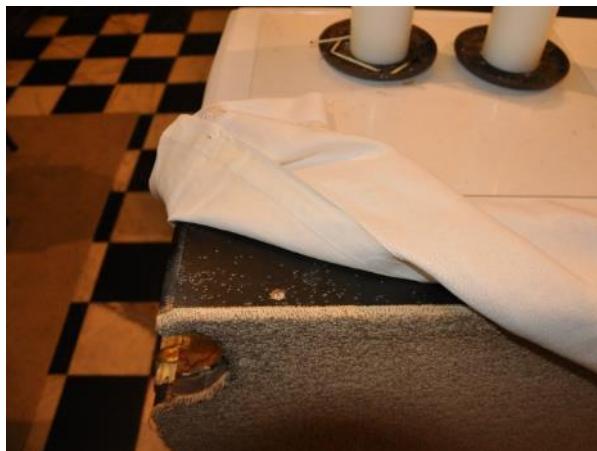
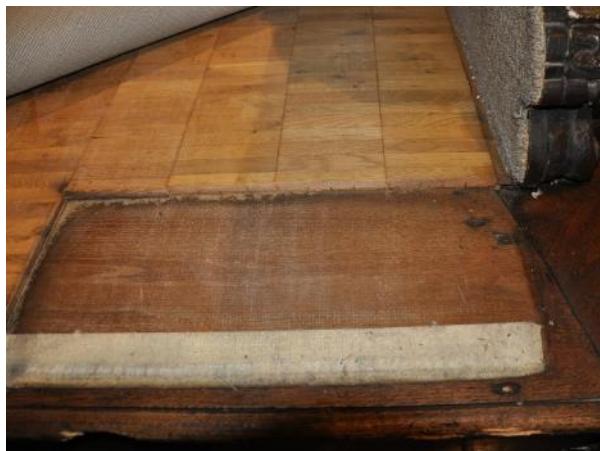
afb. 204 en afb. 205: schade hoofdaltaar zuidbeuk: tapijt aangekleefd (links) of lijmresten (rechts), © Felix & Partners, 28/05/2018

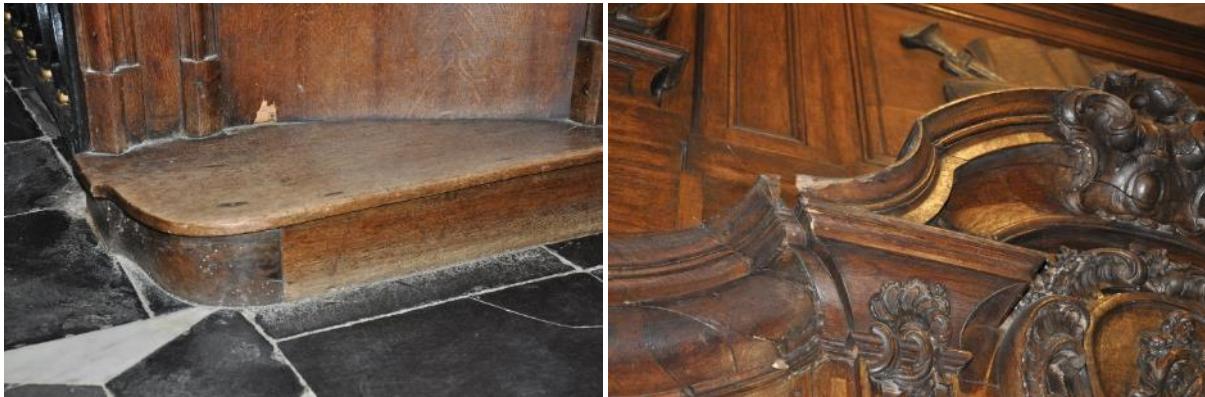
- Vervuiling (stof en roet), verkleuring vernislaag, aantasting houtworm, aansluitingen hout niet altijd mooi meer (krimp, spleten, schade)
- Orgel vervuild, houten delen sluiten niet goed meer aan (sierstukken)

afb. 206 en abf. 207: schade doksaal zuidbeuk: aantasting van klopkever (links) en delen sluiten niet goed meer aan (rechts),  
© Felix & Partners, 28/05/2018

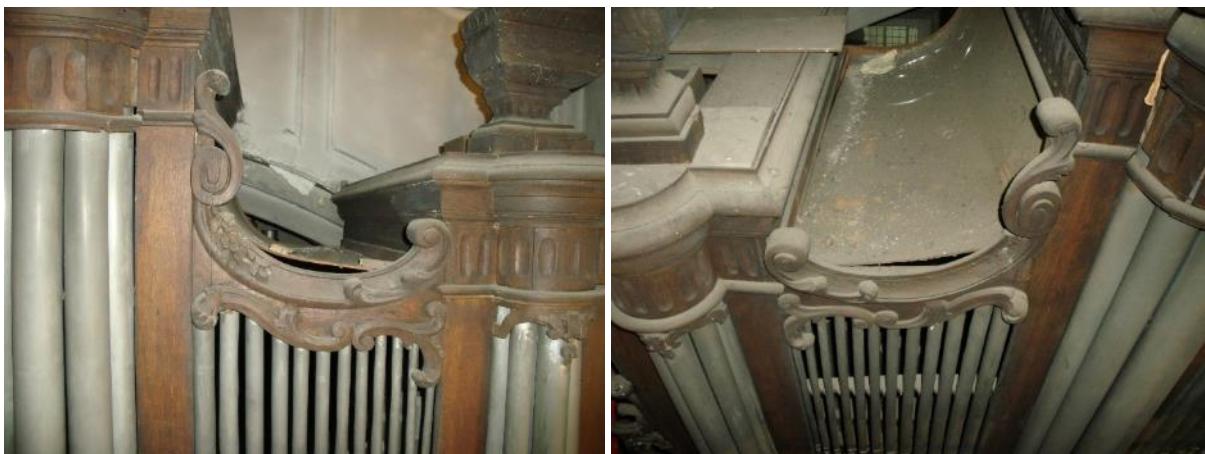
afb. 208 en abf. 209: schade orgel zuidbeuk: vervuiling en delen sluiten niet goed meer af, © Felix & Partners, 28/05/2018

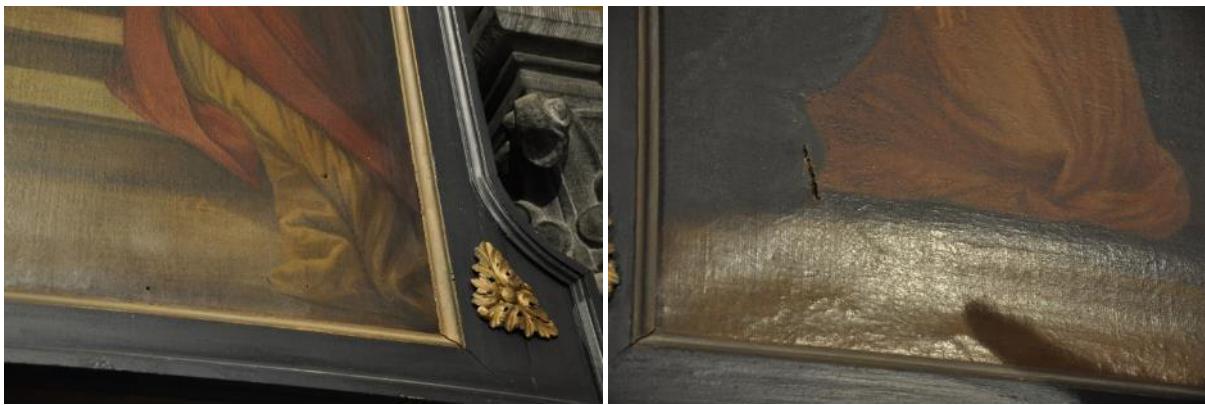
- Verkleuring vernislaag, schade door niet aangepast klimaat (verwarming), gaten en scheuren in het doek, doek niet meer opgespannen, aantasting door insecten
- Schilderijen: houten kader aangetast door houtworm, verflaag mager, vervuild

afb. 210 en abf. 211 schade schilderijen: scheuren en gaten in het doek, © Felix & Partners, 28/05/2018

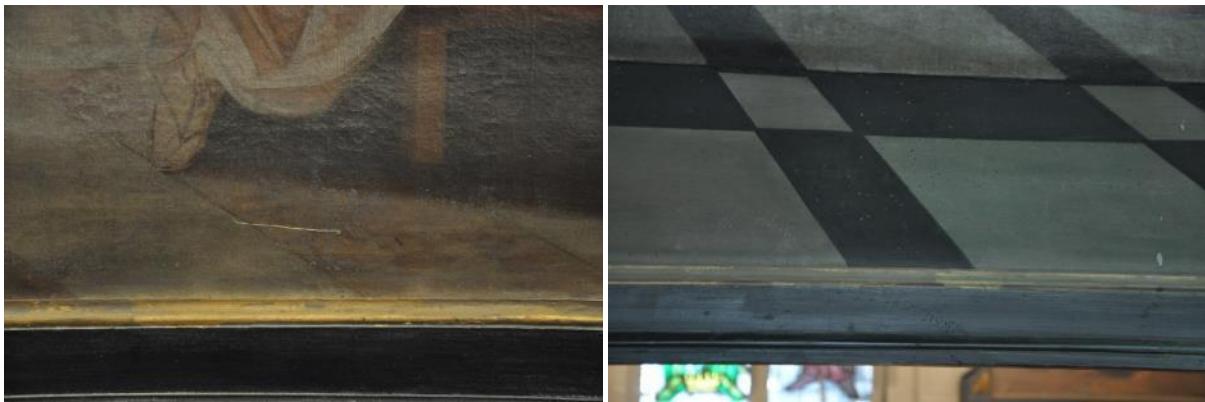
afb. 212 en afb. 213 schade schilderijen: krassen en aantasting door insecten, © Felix & Partners, 28/05/2018

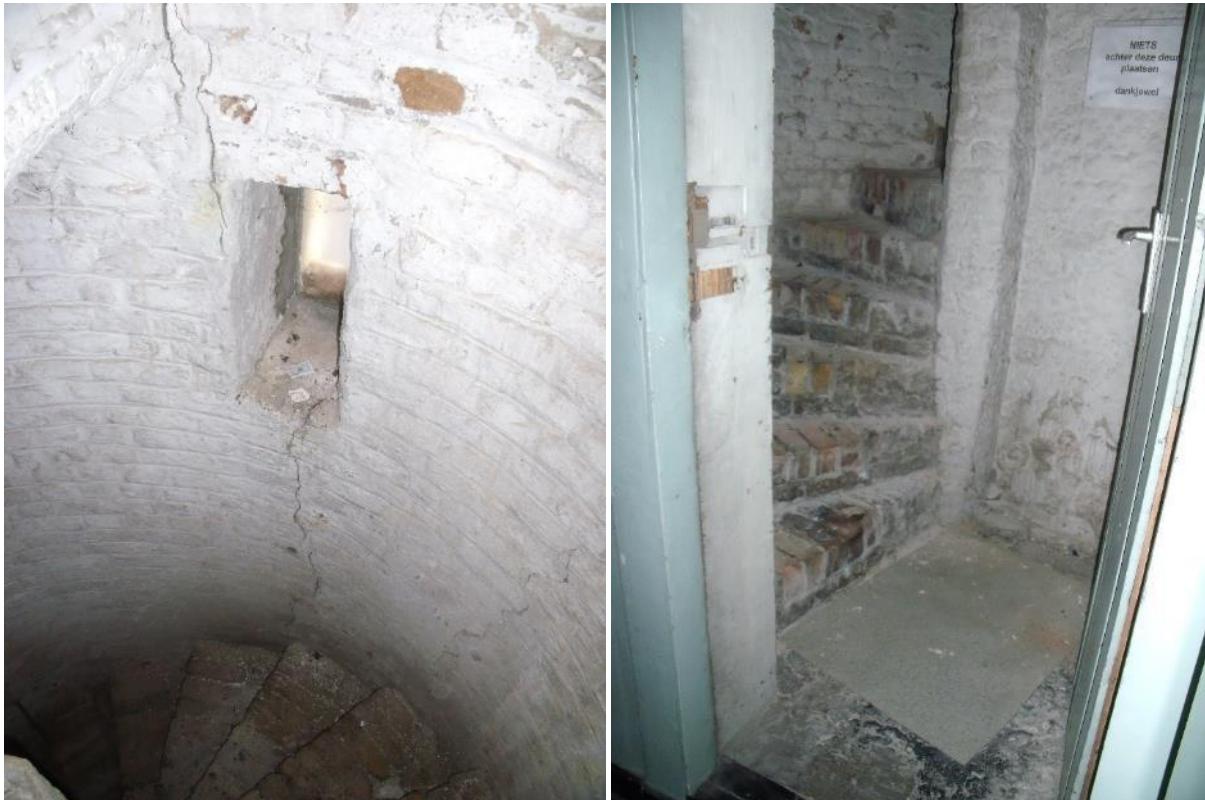
afb. 214 en afb. 215: schade traptoren: barsten op te merken en verfwerk bladdert af, © Felix & Partners, 28/05/2018

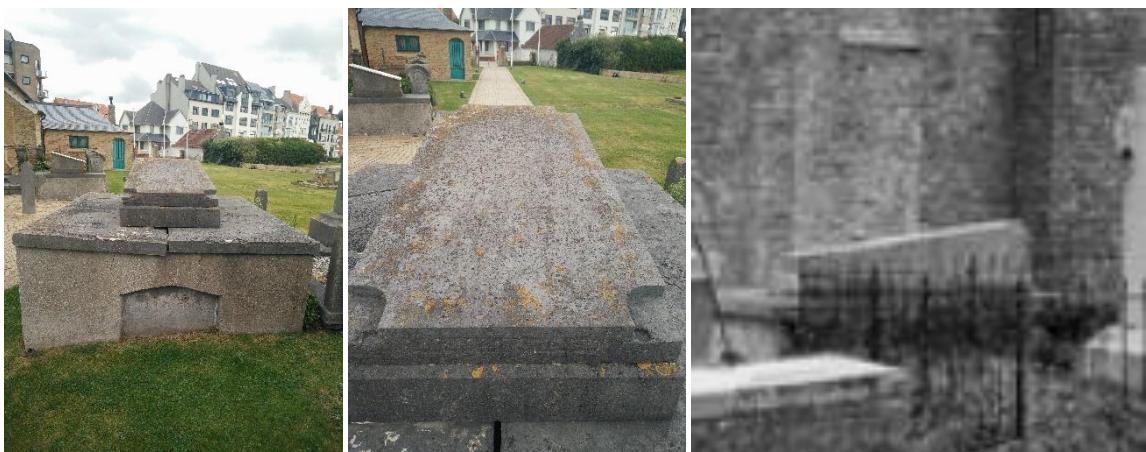
**Graf 3.3:** blokvormig plateau, aan de zijkanten afgewerkt met cementering en de bovenzijde met een natuurstenen plaat. Op de plaat is een rechthoekige sarcofaag geplaatst in natuursteen, met een licht hellende bovenzijde. De hoeken van het bovenste vlak zijn ingenomen ter versiering. Het opschrift is niet meer leesbaar.

afb. 248, afb. 249 en afb. 250 graf 3.3 - links en midden © Felix & Partners, 16/04/2019 en rechts een afbeelding van 1944, KIK-IRPA

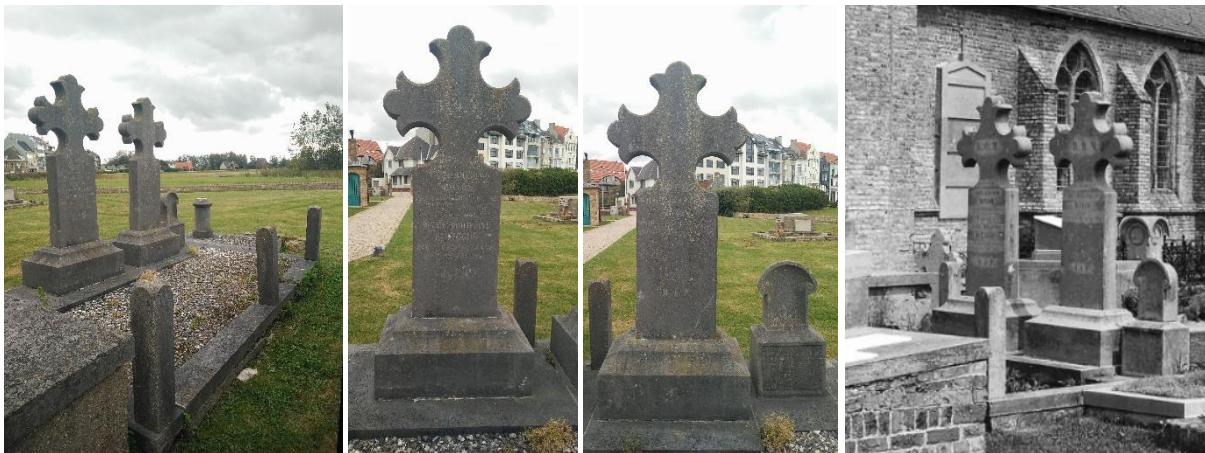
**Graf 3.4:** bestaat uit één rechthoekige zone, afgebakend met natuurstenen rand en vandaag opgevuld met steenslag en beton (vroeger open voor beplanting). In deze zone komen drie graven voor, namelijk twee grote rechtopstaande natuurstenen kruisen en een kleiner natuurstenen monument. Er zijn natuurstenen pilaren geplaatst op elke hoek van de zone en één in het midden. Vermoedelijk waren tussen de pilaren kettingen gespannen of hekkens aangebracht. Op beide natuurstenen kruisen is de naam "Royon" te zien. Overige tekst is moeilijk te lezen.

afb. 251, afb. 252, afb. 253 en afb. 254: graf 3.4 - links en midden © Felix & Partners, 16/04/2019 en rechts een afbeelding van 1944, KIK-IRPA

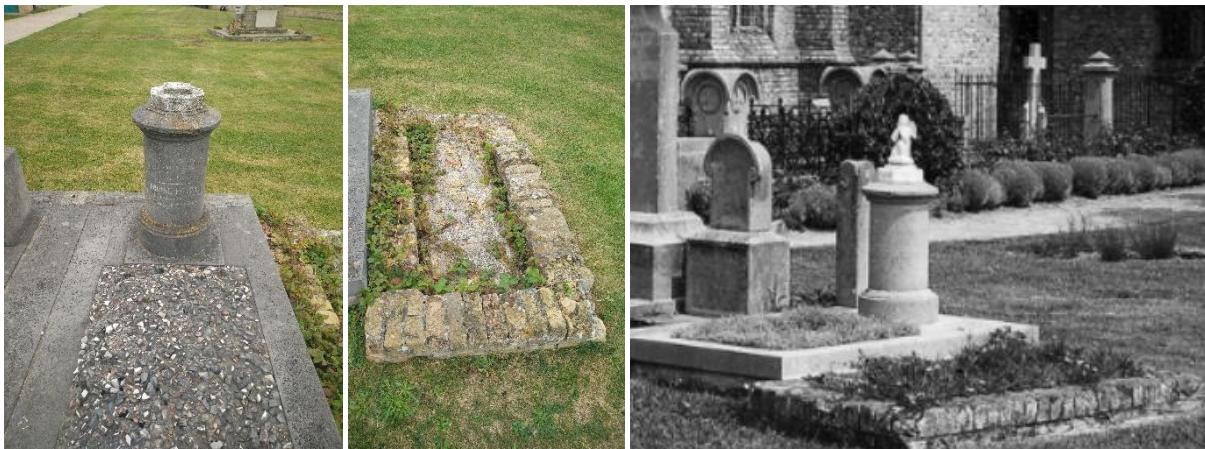
**Graf 3.5:** twee graven die grotendeels verdwenen zijn. Het linker graf is een rechthoekige zone met een boord in natuursteen. De zone in het midden is opgevuld met steenslag en beton (oorspronkelijk open voor beplanting). Op het graf is een natuurstenen zuil geplaatst waarop oorspronkelijk een beeld stond (deze is verdwenen). Het rechter graf is opnieuw rechthoekig met een boord in baksteen. De zone in het midden was bedoeld voor beplanting (deze is momenteel leeg).

afb. 255, afb. 256 en afb. 257: graf 3.5 - links en midden © Felix & Partners, 16/04/2019 en rechts een afbeelding van 1944, KIK-IRPA

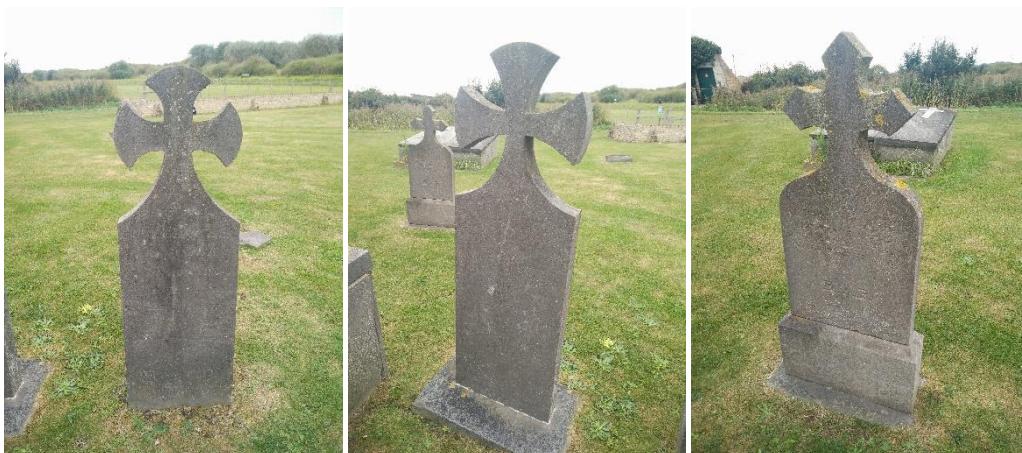
**Graf 4.6:** Verzameling van rechtopstaande kruisen in natuursteen (opschriften moeilijk leesbaar). Eén opstaande kruis (kleinere versie, te zien op oude afbeelding) is bijna volledig verdwenen. Daarnaast is ook nog een restant (voet in natuursteen) te zien van een metalen kruis (reeds verdwenen).

afb. 268, afb. 269 en afb. 270: graf 4.6, © Felix & Partners, 16/04/2019

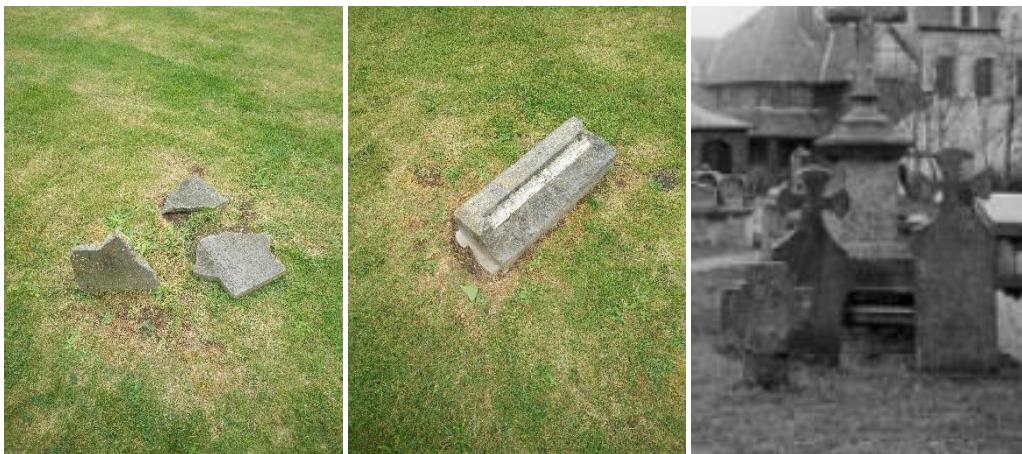
afb. 271, afb. 272 en afb. 273: graf 4.6 - links en midden © Felix & Partners, 16/04/2019 en rechts een afbeelding van 1944, KIK-IRPA

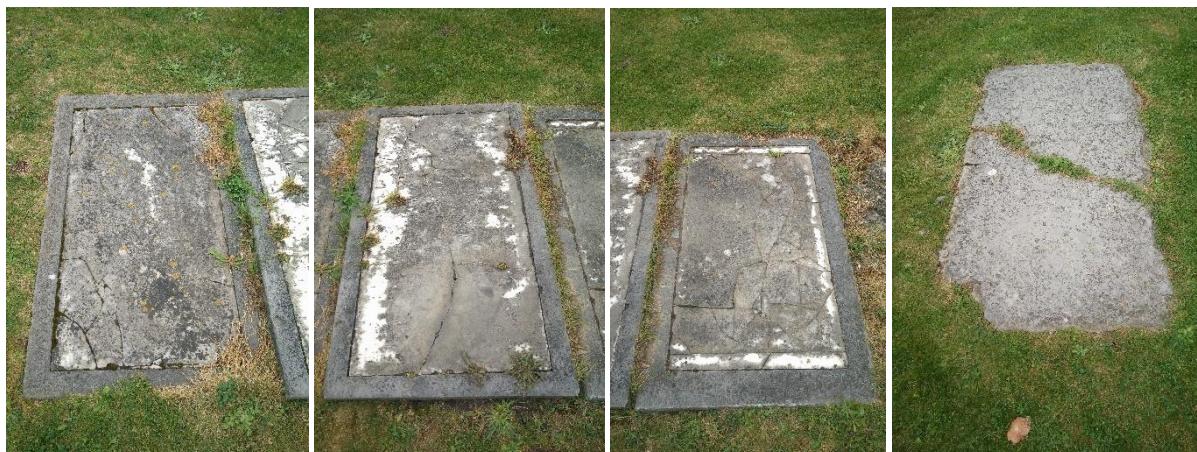
**Graf 5.1:** een viertal graven bestaande uit een natuurstenen plaat met opschrift (verdwenen).

afb. 276, afb. 277, afb. 278 en afb. 279: graf 5.1, © Felix & Partners, 16/04/2019

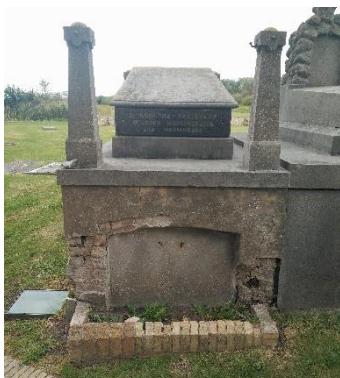
**Graf 5.4:** Blokvormig graf, bovenaan afgewerkt met een natuurstenen plaat en aan de zijkanten afgewerkt met cementering. Vooraan komen twee pilaren voor, oorspronkelijk met tussenin een metalen ketting (reeds verdwenen). Bovenaan is een sarcofaag geplaatst, rechthoekig, met een licht hellende natuurstenen bovenvlak. Het opschrift in het bovenvlak is reeds verdwenen. Vooraan de sarcofaag is een natuurstenen plaat bijgeplaatst met het opschrift "H HAMILTON – TRATSAERT BEWEZEN BURGEMEESTER VAN MARIAKERKE".

afb. 283: graf 5.4, © Felix & Partners, 16/04/2019

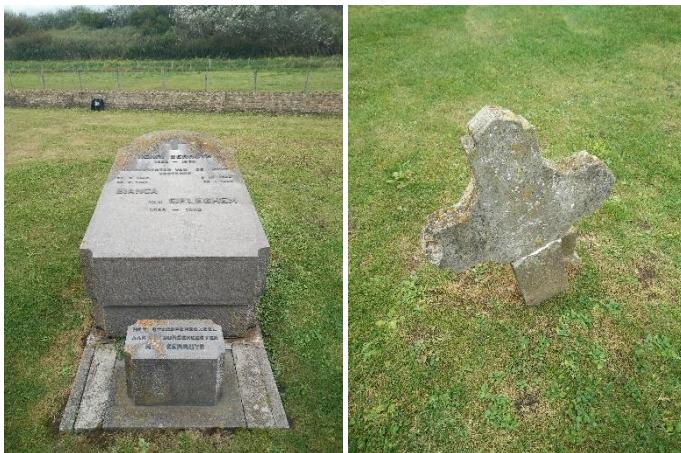
**Graf 6.2:** blokvormig graf in natuursteen, met uitsparingen in de hoeken. Bovenaan op het graf is "HENRI SERRUYS 1888-1952 BURGEMEESTER VAN DE STAD OOSTENDE 21 V 1940 8 IX 1944 18 X 1941 25 I 1952 BIANCA VAN SIELEGHEM 1898 – 1992" te lezen met metalen letters/cijfers. Voor het graf is een extra natuurstenen sokkel geplaatst met het opschrift "HET STADSPERSONEEL AAN BURGEMEESTER H. SERRUYS". Rechts van het graf Serruys is nog een natuurstenen kruis te zien, gebroken en deels verdwenen.

afb. 288 en afb. 289: graf 6.2, © Felix & Partners, 16/04/2019

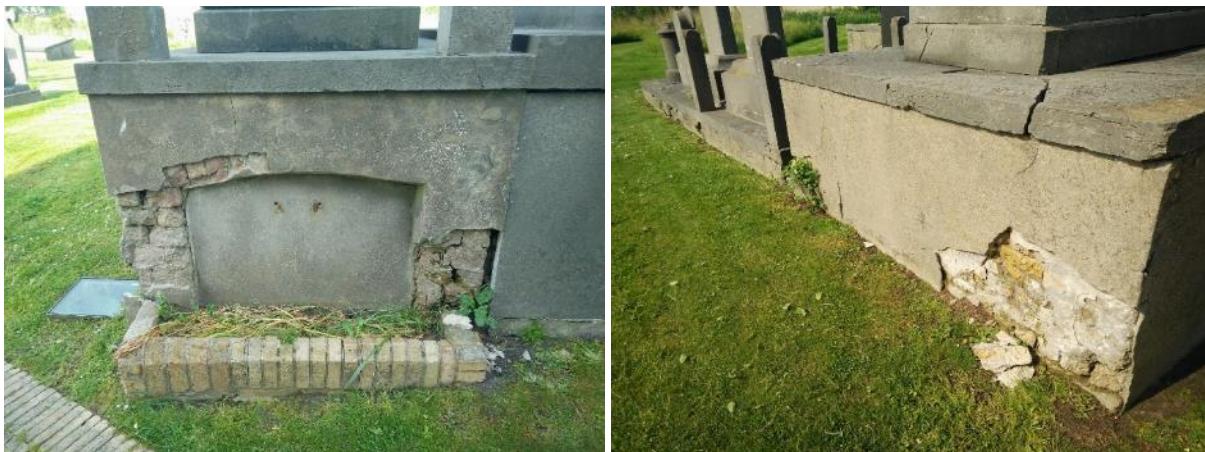
- Kerkhofmuren: vertonen op enkele plaatsen barsten in het metselwerk
- Kerkhofmuren: voegwerk op enkele plaatsen verdwenen of gebarsten
- Kerkhofmuren: op enkele plaatsen vervuiling en mossen
- Kerkhofmuren: geroeste duimen en nagels beschadigen het metselwerk
- Kerkhofmuren: dakpannen gebroken
- Graven: opschriften veelal verdwenen of moeilijk leesbaar
- Graven: cementering verdwenen, barsten, brokkelen af, ...
- Graven: blauwe hardsteen gebroken, verdwenen, vorst schade, vervuild, ...
- Graven: metalen delen (kettingen, bevestigingen, haken, ...) roestig
- Enkele graven bijna volledig verdwenen, enkel voetstuk nog aanwezig

afb. 304 en afb. 305: schade grafzerken: afbrokkelen van cementering, © Felix & Partners, 16/04/2019

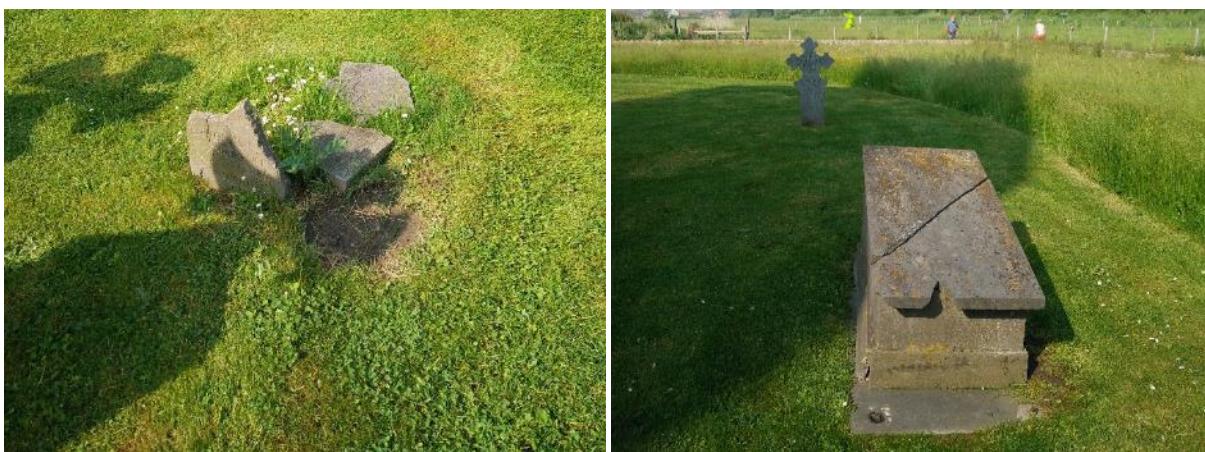
afb. 306 en afb. 307: schade grafzerken: blauwe hardsteen gebroken of verdwenen, © Felix & Partners, 16/04/2019

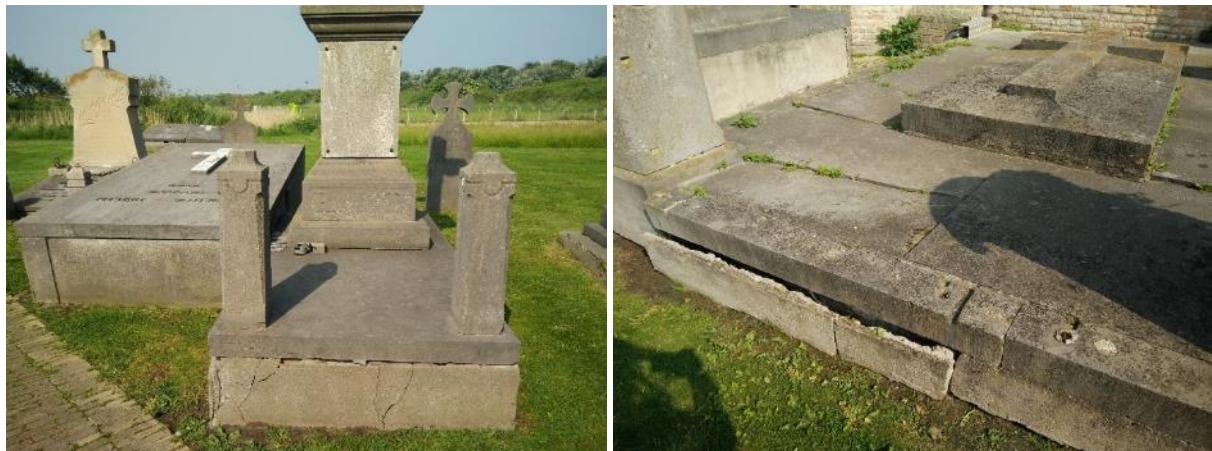
afb. 308 en afb. 309: schade grafzerken: blauwe hardstenen platen verzakt, gebroken of sluiten niet goed meer aan, © Felix & Partners, 16/04/2019

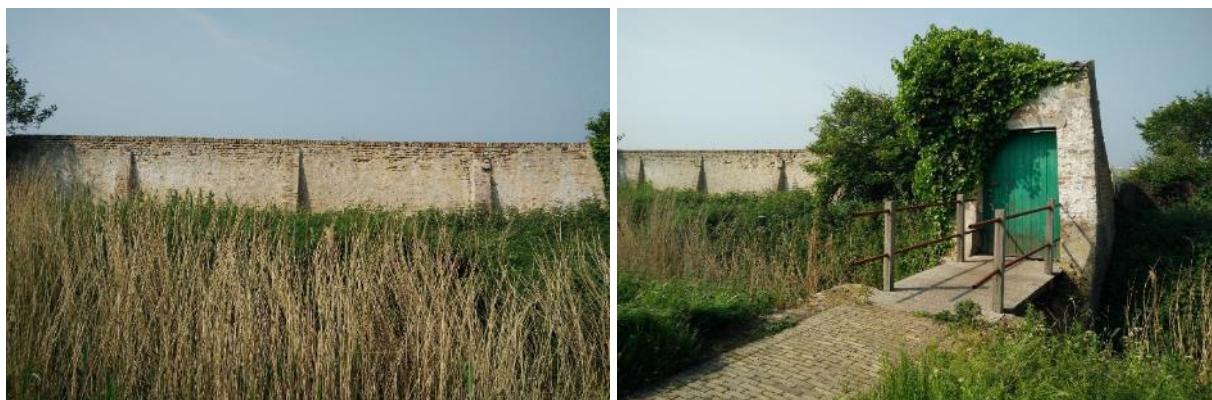
afb. 311 en afb. 312: nog aanwezige tuinmuur van de reeds verdwenen pastorie, © Felix & Partners, 16/04/2019

- Muren brokkelen af en zijn deels verdwenen
- Kalelaag deels verdwenen
- Vervuiling van de afwerkingslaag
- Voegen deels verdwenen
- Begroeiing op de muren zorgen voor schade
- Dakpannen (boven poortje) stuk
- Verflaag poortje staat mager

De hoofddoelstelling van de tuinmuur is het restaureren en herstellen van de oorspronkelijke staat, met maximaal behoud van de historische materialen en erfgoedwaarden. Na de restauratie moet een doordacht beheer en onderhoud vastgelegd worden schade en verval te voorkomen. Het is belangrijk om de visie van het totaalbeeld door te trekken tot in de restauratie en het onderhoud. Alle ingrepen moeten besproken worden en geplaatst worden in het groter geheel. De ingrepen mogen het totaalbeeld niet veranderen of de waarde van de site verminderen. De concrete richtlijnen worden verder in hoofdstuk zes uitgewerkt.

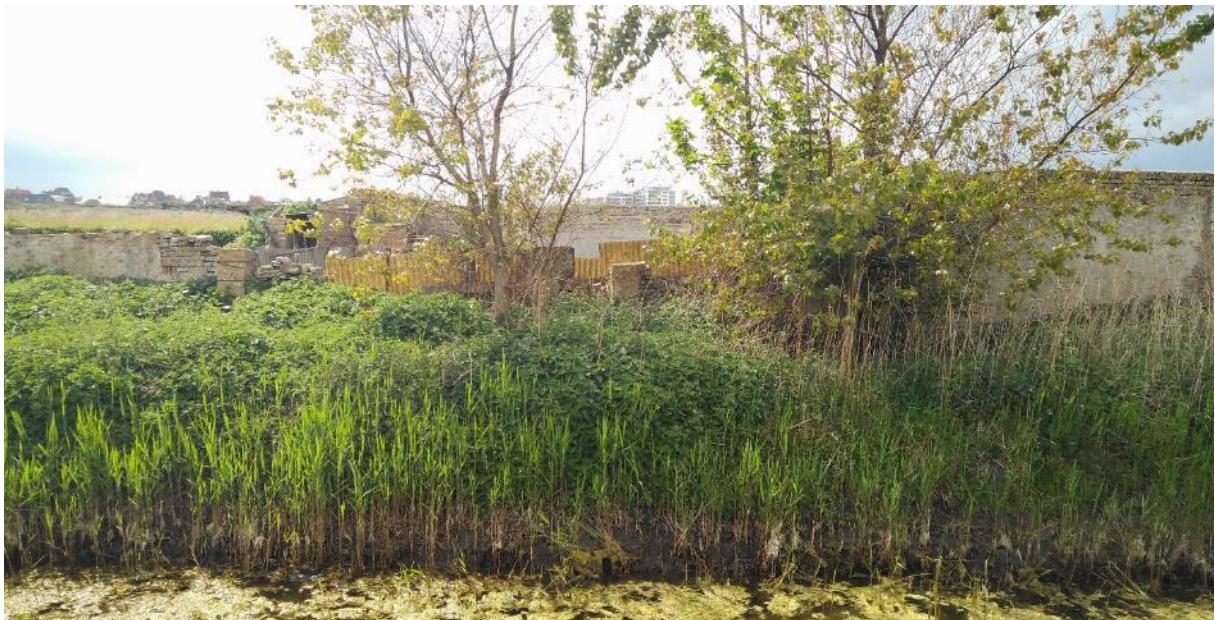
afb. 313: schade tuinmuur pastorie: muren brokkelen af en zijn deels verdwenen, © Felix & Partners, 16/04/2019
