## BEHEERSPLAN

Onze-Lieve-Vrouw ter Duinenkerk en omgeving

D.D. 29-3-2021\_Dossier 14.20

## Onze-Lieve-Vrouw ter Duinenkerk en omgeving - Oostende

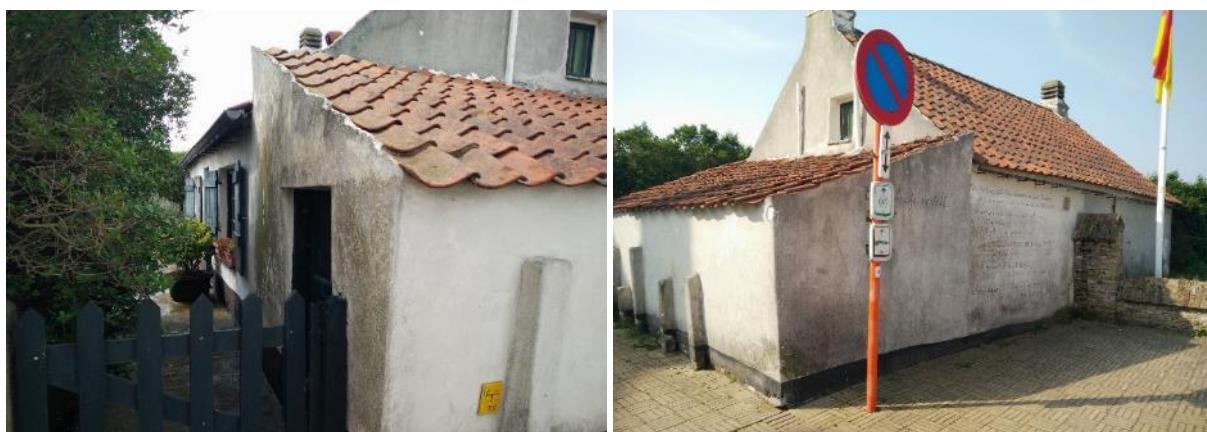
Aan de oost-zuidzijde van de kerk staat nog een laatste vissershuisje uit 1860. Het huisje is een laatste getuige van de oorspronkelijke bebouwing. Het gebouw bevat 3 traveeën onder een zadeldak (pannen). Waarvan de gevel aan de zuidzijde als voorgevel is beschouwd en dwars op de straat is gesitueerd. In deze gevels zijn twee rechthoekige ramen (met luiken) en een deur te zien. De noordgevel is gesloten en gericht naar de kerk. Op deze gevel is een gedicht te lezen (zwarte verf op de gekalkte witte gevel). Aan de oostzijde (straatkant) is de woning voorzien van een kleine aanbouw, voorzien van een schuin dak (pannen). De oostgevel van de aanbouw heeft zeven steunberen (ver verschillende hoogtes) ter versteviging. Het vissershuisje is gekenmerkt door witte gevels en een zwarte (gepekte) plint. Oorspronkelijk had het vissershuisje geen dakgoot. Aan de voor- en achterzijde werden later een hanggoot aangebracht om de gevel te beschermen tegen vocht. De zijgevel bevat geen hanggoot en benadert nog het dichts de historische toestand.

afb. 315 en afb. 316: zuid (links) en noordgevel (rechts) van het vissershuisje, © Felix & Partners, 28/05/2018

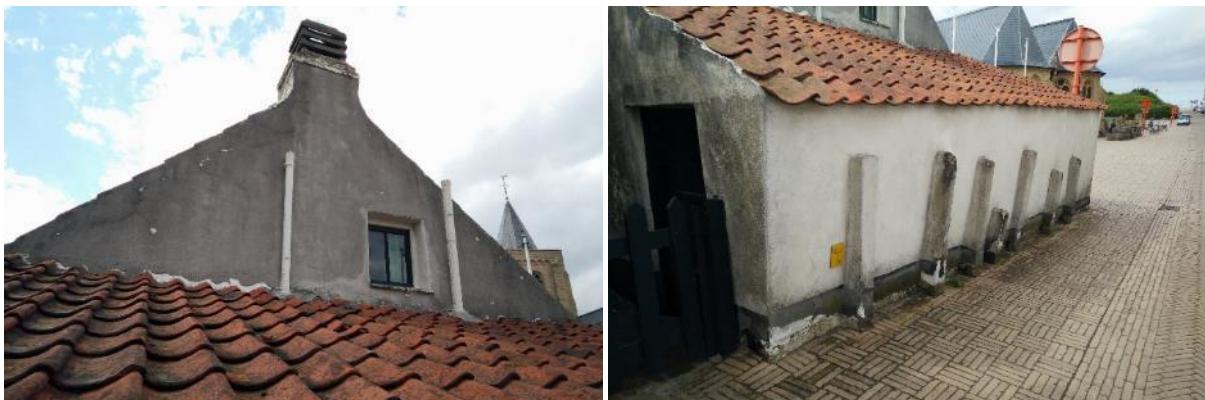
afb. 317 en abf. 318: schade vissershuisje: dakaansluitingen zijn verweerd, gebroken dakpannen, cement en kaleilaag bladdert af, © Felix & Partners, 28/05/2018

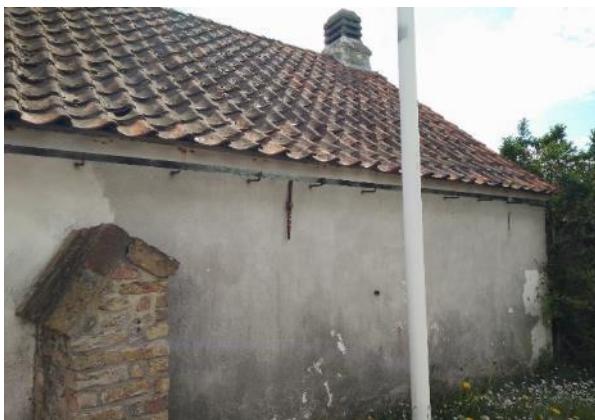
afb. 319: schade vissershuisje: cement en kaleilaag bladdert af, © Felix & Partners, 28/05/2018

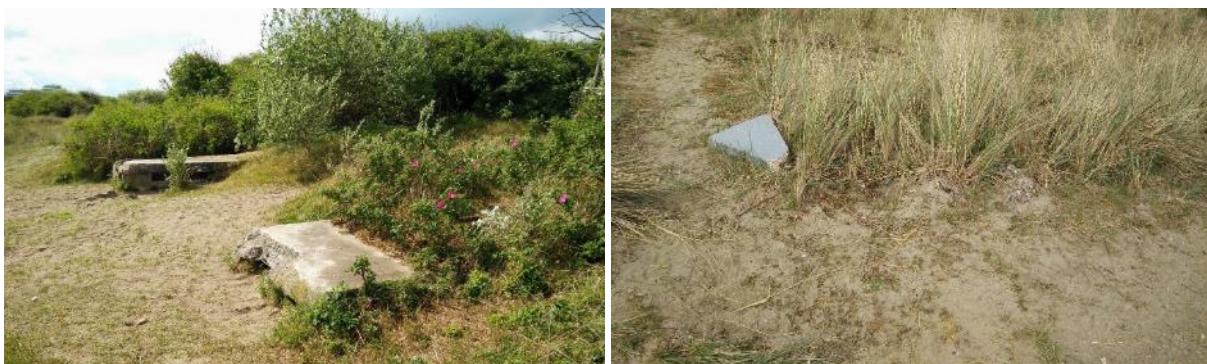
afb. 321 en afb. 322: restanten van bunkers in de duinen, © Felix & Partners, 16/04/2019

De bunkers zijn bijna volledig bedolven onder het zand en de nog uitstekende delen (openingen) zijn dichtgemaakt met bakstenen. De uitstekende delen vertonen schade en brokkelen af. De bunkers moeten beter beschermd worden (door bijvoorbeeld ingraven) om verder verval tegen te gaan. De concrete richtlijnen worden verder in hoofdstuk zes uitgewerkt.

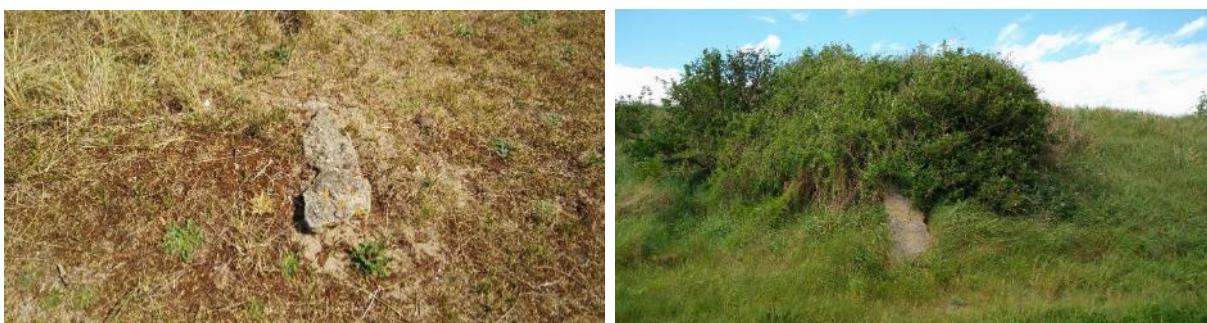
afb. 323 en afb. 324: restanten van bunkers in de duinen, © Felix & Partners, 16/04/2019
