**Evaluación:** Impacto de la Construcción de un Muro de Contención en las Operaciones de Rescate en **Playa Indicadores**

**Preparado por:** Rincón Water Safety Organization

**Fecha:** 26 de marzo de 2025

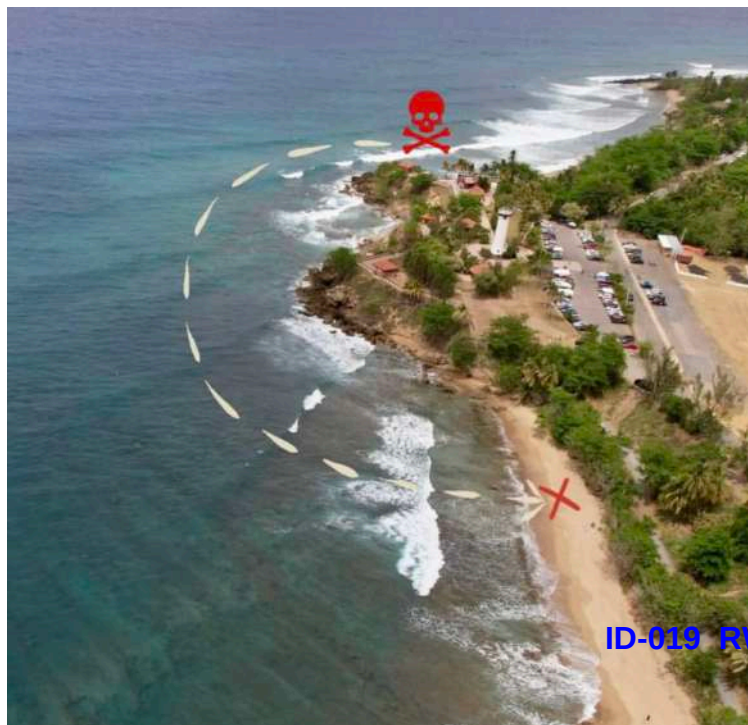
## Imagen 2 – Punto de extracción en Playa Indicadores y riesgo de obstrucción por muro de contención

La segunda imagen resalta la trayectoria de arrastre que sufren las víctimas desde Playa Domes hasta el área de extracción principal ubicada en **Playa Indicadores**, justo al sur del Faro. La curva de corriente, marcada con flechas, demuestra cómo los arrastrados emergen finalmente en esta área accesible desde tierra, marcada con una "X".

Este punto de extracción en Playa Indicadores es actualmente el más utilizado por rescatistas debido a su accesibilidad relativa, visibilidad desde el faro, y condiciones que permiten una intervención segura.

La **propuesta de construcción de un muro de contención en esta zona representa una amenaza directa a la capacidad de respuesta ante emergencias**, ya que podría:

- Obstruir el único punto viable de rescate desde tierra firme.
- Generar rebote de olas, aumentando la peligrosidad para víctimas y rescatistas.
- Alterar la hidrodinámica costera, intensificando las corrientes de retorno.

En conclusión, **Playa Indicadores debe ser protegida como corredor de rescate vital**, y cualquier infraestructura en esta área debe ser evaluada cuidadosamente bajo criterios de seguridad pública y preservación de rutas de emergencia.

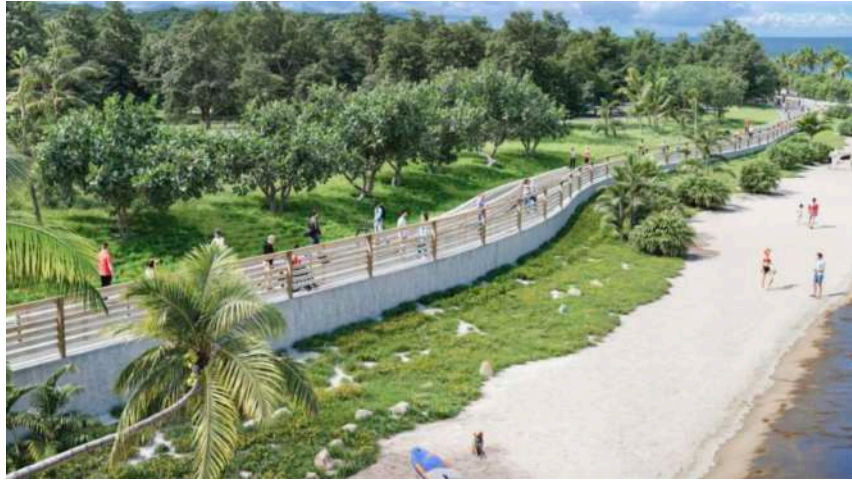
## Análisis del Rendering del Paseo Costero Propuesto en Playa Indicadores y Su Impacto sobre la Zona de Salvamento

La imagen presentada muestra el diseño propuesto de un paseo costero con una estructura sólida de hormigón armado y barandales, elevándose a lo largo del límite de la vegetación costera y la franja de arena. Esta construcción se proyecta directamente sobre el área actualmente utilizada como **zona de salvamento** en Playa Indicadores, que —como se ha documentado en imágenes previas— constituye el principal punto de extracción para rescates de personas arrastradas por las corrientes desde Playa Domes hacia el área rocosa de *Deadman's*.

El diseño presentado en el rendering:

- **Obstruye el acceso directo a la franja costera** donde rescatistas realizan maniobras de extracción, con una barrera física que limita el despliegue de personal, camillas, tablas de rescate y vehículos de emergencia.
- **Reduce la visibilidad directa** desde puntos estratégicos como el faro o el estacionamiento, lo que dificulta la rápida localización de víctimas.
- **Elimina el uso operativo del único corredor natural** actualmente funcional para emergencias, sin ofrecer alternativas viables.

Este tipo de intervención representa una **limitación irrazonable del uso público de una zona crítica para la gestión de riesgos costeros**, lo cual podría ser impugnado bajo normativas locales y federales relacionadas a:

La propuesta de paseo costero, en su forma actual, **invisibiliza y anula una zona funcional de salvamento**, comprometiendo seriamente la capacidad de respuesta ante emergencias y contradiciendo principios legales de seguridad pública, acceso universal y protección de la vida. Su desarrollo debe ser reevaluado bajo criterios de impacto humano, riesgo costero y cumplimiento con el marco legal vigente.
