Formosa 157, Piso 6, Depto 21

CREADO EN
2025-04-22

DIAGNOSTICAMOS TU CASA

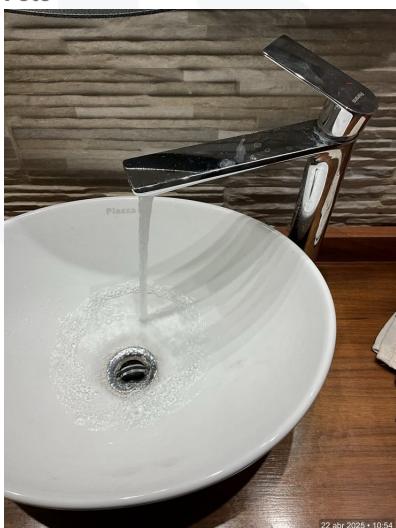
1 PLOMERÍA VERDE

Plomería verde

Grifería funcionando correctamente.

-Identificación: Grifería funcionando correctamente., -Posibles causas: Mantenimiento regular y piezas en buen estado., -Recomendación: Continuar con el mantenimiento preventivo para asegurar un funcionamiento óptimo.

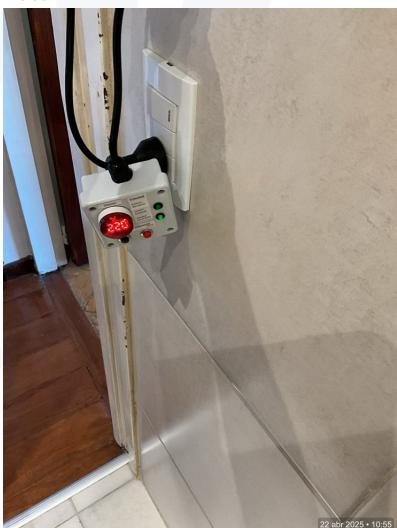
3 ELECTRICIDAD ROJO

Electricidad rojo

Falta de puesta tierra

-Identificación: Se detectó la falta de puesta de a tierra en el circuito eléctrico., -Posibles causas: La falta de puesta a tierra es un tomacorriente puede resultar en riesgos eléctricos, como descargas eléctricas, cortocircuitos o mal funcionamiento de los dispositivos conectados., -Recomendación: La conexión a tierra proporciona un camino seguro para que la corriente eléctrica regrese a la tierra, ayudando a proteger tanto a las personas como a los equipos. Es fundamental asegurarse de que todos los tomacorrientes estén adecuadamente conectados a un sistema de puesta a tierra. Lo mejor es consultar a un electricista profesional para evitar riesgos.

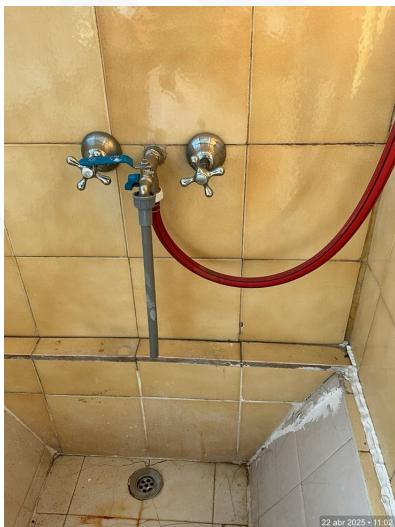
4 PLOMERÍA AMARILLO

Plomería amarillo

Falta de mantenimiento en la instalación

-Identificación: Falta de mantenimiento en instalación sanitaria., -Posibles causas: Instalaciones reparadas o con filtraciones de agua., -Recomendación: Se recomienda reparar o controlar periódicamente las instalaciones.

Injerto en cañería

-Identificación: injerto en instalación sanitaria., -Posibles causas: Se insertan en una tubería para permitir conexiones a otras áreas no previstas., -Recomendación: Se recomienda hacer la instalación correctamente para evitar roturas o filtraciones.

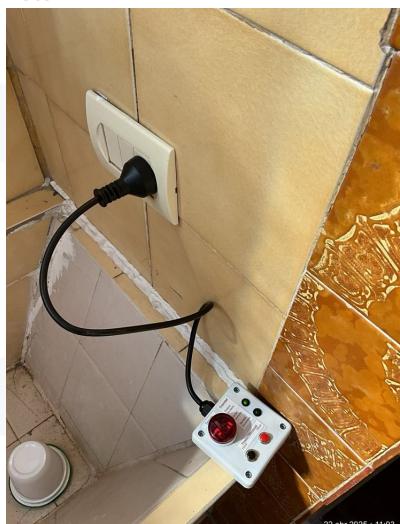
5 ELECTRICIDAD ROJO

Electricidad rojo

Falta de puesta tierra

-Identificación: Se detectó la falta de puesta de a tierra en el circuito eléctrico., -Posibles causas: La falta de puesta a tierra es un tomacorriente puede resultar en riesgos eléctricos, como descargas eléctricas, cortocircuitos o mal funcionamiento de los dispositivos conectados., -Recomendación: La conexión a tierra proporciona un camino seguro para que la corriente eléctrica regrese a la tierra, ayudando a proteger tanto a las personas como a los equipos. Es fundamental asegurarse de que todos los tomacorrientes estén adecuadamente conectados a un sistema de puesta a tierra. Lo mejor es consultar a un electricista profesional para evitar riesgos.

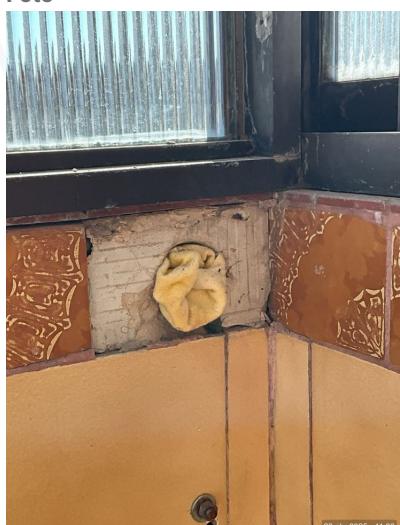
6 ESTRUCTURA AMARILLO

Estructura amarillo

Falta sellar junta

- Identificación: falta sellador en unión de junta., - Posibles causas: Las causas es por la falta de sellador o sellador mal colocado., - Recomendación: Se recomienda sellar o resellar para evitar humedades y filtraciones.

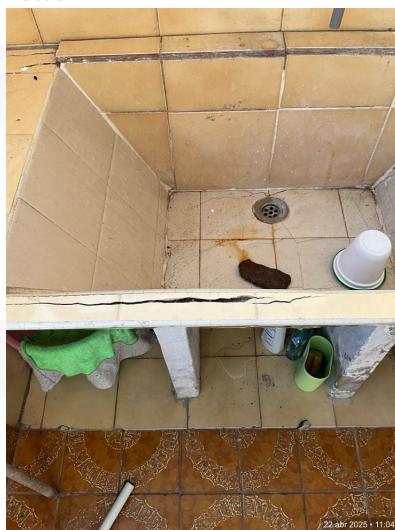
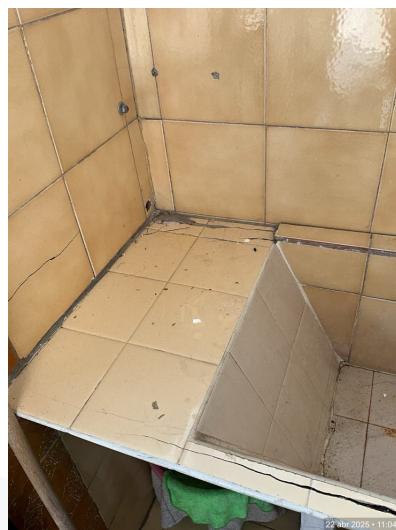
7 ESTRUCTURA AMARILLO

Estructura amarillo

Acabado inexacto

-Identificación: La terminación no es correcta., -Posibles causas: El acabado no cumple con una terminación adecuada., -Recomendación: Se recomienda hacer una terminación correcta.

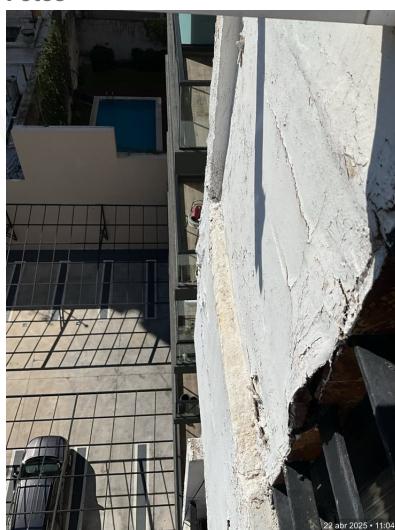
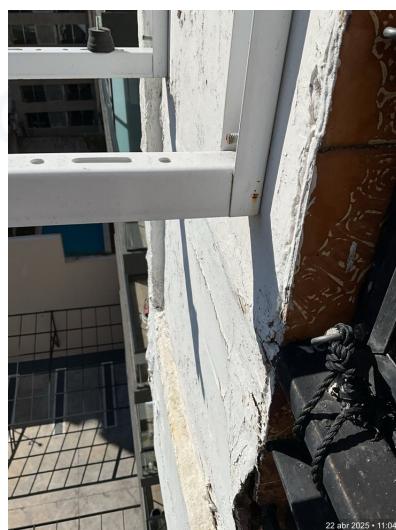
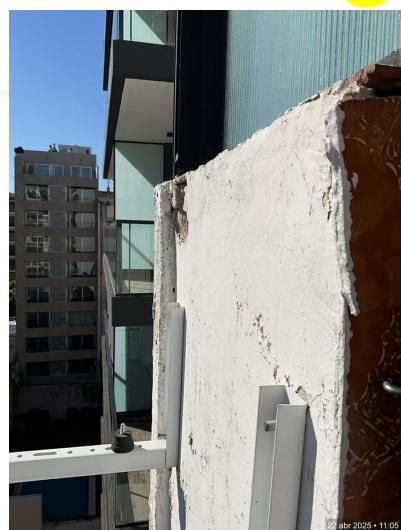
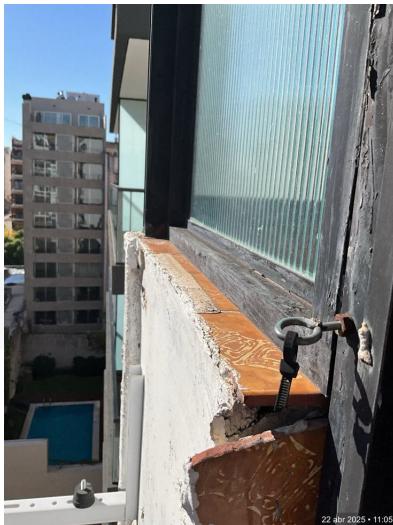
8 HUMEDAD AMARILLO

Humedad amarillo

Pintura descascarada

-Identificación: Pintura descascarada en las paredes., -Posibles causas: Humedad pequeña que afecta la adherencia de la pintura, posiblemente por filtraciones o condensación., -Recomendación: Realizar una inspección para localizar el origen de la humedad y realizar las reparaciones necesarias.

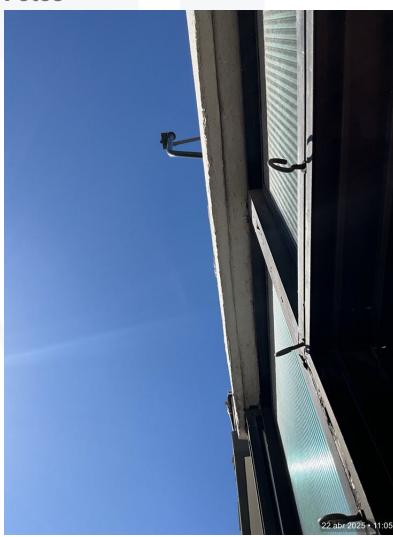
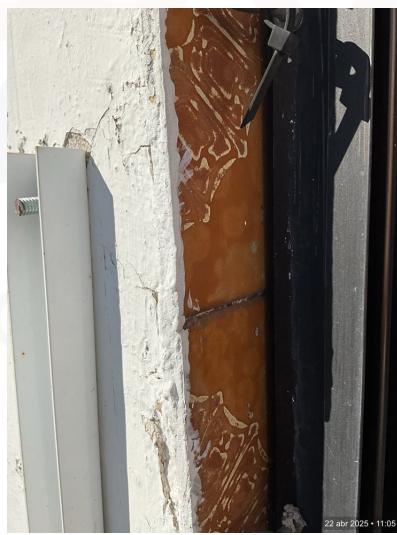
9 ESTRUCTURA AMARILLO

Estructura amarillo

Falta goterón

-Identificación: Se observa la falta de goterón, - Posibles causas: Si un balcón no tiene goterón, pueden surgir varios problemas como la filtración de humedad, deterioro de los materiales, aumento de la humedad y daños estéticos, -Recomendación: La solución más efectiva es instalar goterones a lo largo del borde del balcón para desviar el agua de lluvia, evitando que se deslice por el cielorraso y las paredes.

Falta sellar junta

- Identificación: falta sellador en unión de junta., - Posibles causas: Las causas es por la falta de sellador o sellador mal colocado., - Recomendación: Se recomienda sellar o resellar para evitar humedades y filtraciones.

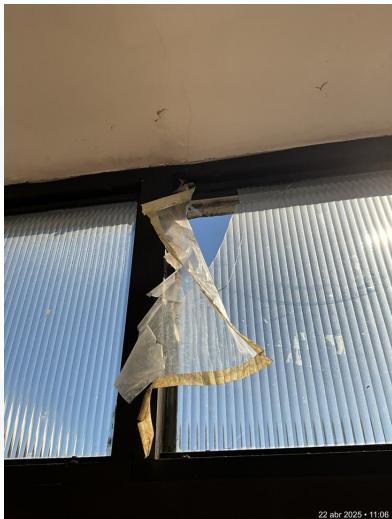
Aberturas amarillo

Vidrio roto/partido

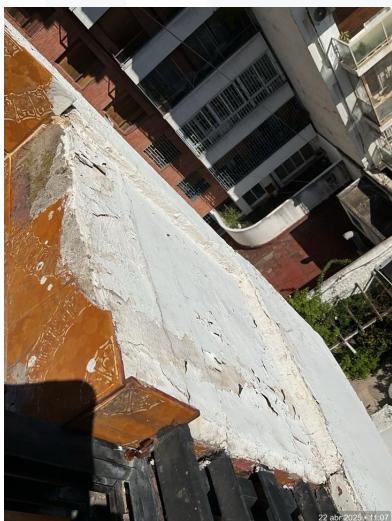
Humedad amarillo

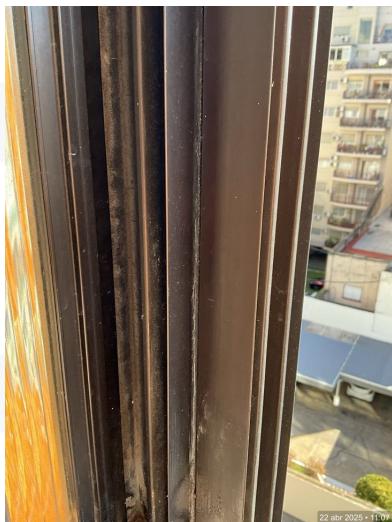
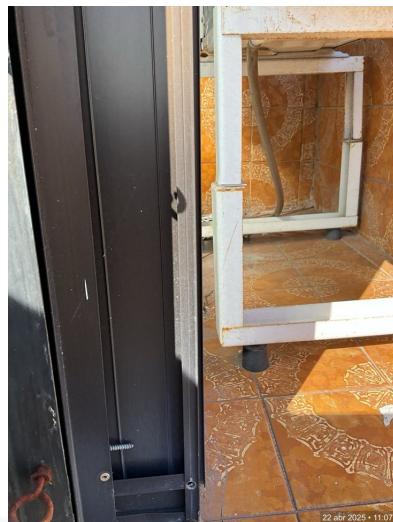
12 ABERTURAS AMARILLO

Aberturas amarillo

Faltan accesorios

-Identificación: Se observa falta de accesorios., -Posibles causas: Mal colocación del accesorio., -Recomendación: Se recomienda colocar el accesorio faltante para evitar problemas futuros.

Falta de sellado

-Identificación: Se observa falta de sellado o sellado ineficiente., -Posibles causas: Con el tiempo el sellador puede quebrarse permitiendo el ingreso de filtraciones., -Recomendación: Se recomienda sellar completamente la abertura.

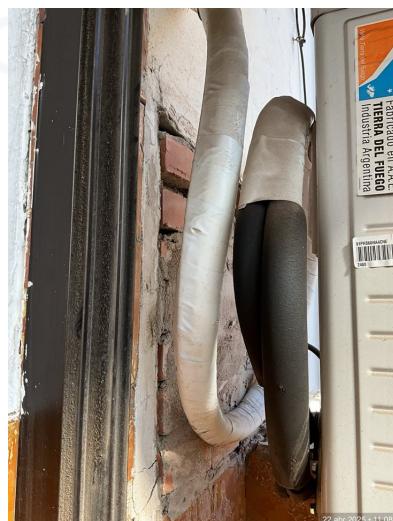
13 ESTRUCTURA AMARILLO

Estructura amarillo

Acabado inexacto

-Identificación: La terminación no es correcta., -Posibles causas: El acabado no cumple con una terminación adecuada., -Recomendación: Se recomienda hacer una terminación correcta.

Falta sellar junta

- Identificación: falta sellador en unión de junta., - Posibles causas: Las causas es por la falta de sellador o sellador mal colocado., - Recomendación: Se recomienda sellar o resellar para evitar humedades y filtraciones.

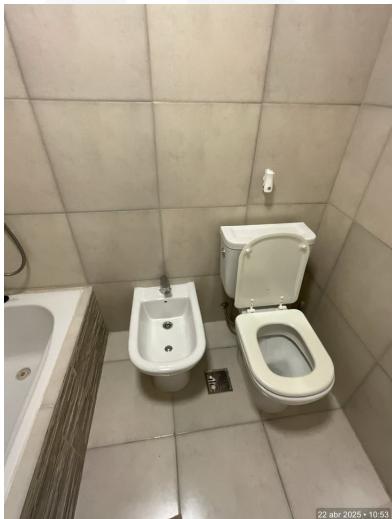
14 PLOMERÍA AMARILLO

Plomería amarillo

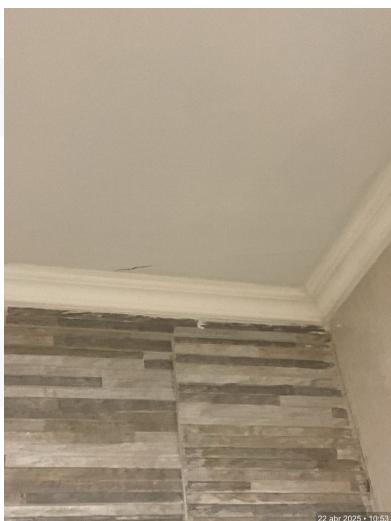
15 ESTRUCTURA AMARILLO

Estructura amarillo

Fisuras

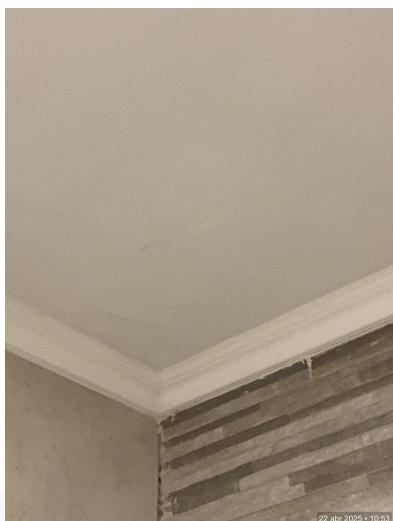
-Identificación: fisuras en las paredes., -Posibles causas: Las fisuras en las paredes de una casa pueden ser un problema común y, dependiendo de su tamaño y ubicación, pueden tener distintas implicaciones., -Recomendación: Las fisuras menores pueden requerir solo un sellador de fisuras, mientras que las más grandes pueden necesitar atención profesional.

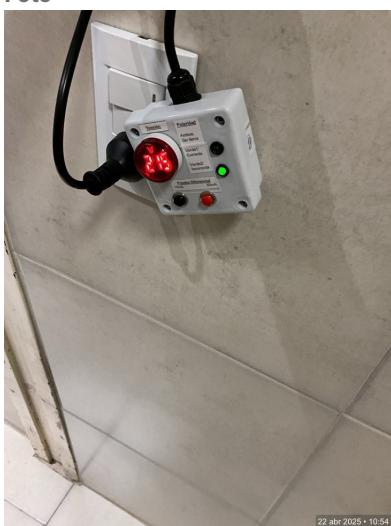
16 ELECTRICIDAD ROJO

Electricidad rojo

Falta de puesta tierra

-Identificación: Se detectó la falta de puesta de a tierra en el circuito eléctrico., -Posibles causas: La falta de puesta a tierra es un tomacorriente puede resultar en riesgos eléctricos, como descargas eléctricas, cortocircuitos o mal funcionamiento de los dispositivos conectados., -Recomendación: La conexión a tierra proporciona un camino seguro para que la corriente eléctrica regrese a la tierra, ayudando a proteger tanto a las personas como a los equipos. Es fundamental asegurarse de que todos los tomacorrientes estén adecuadamente conectados a un sistema de puesta a tierra. Lo mejor es consultar a un electricista profesional para evitar riesgos.

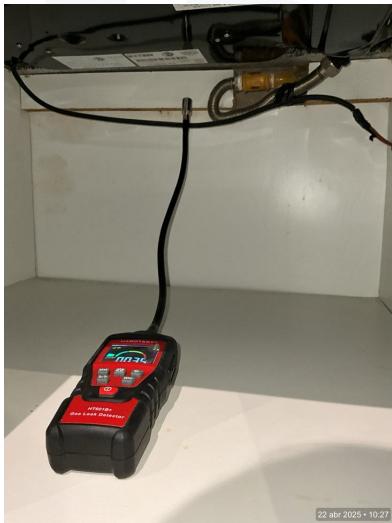
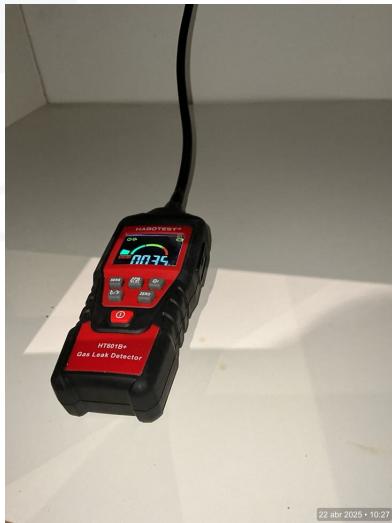
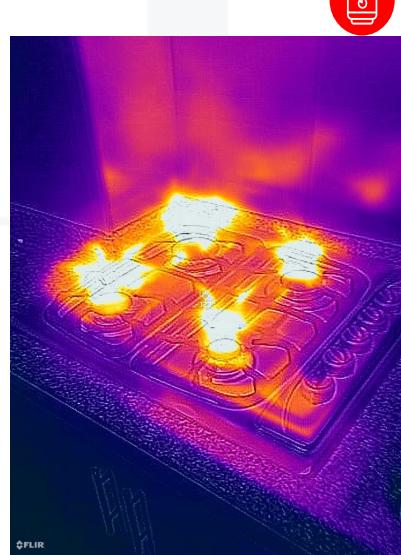
18 GAS ROJO

Gas rojo

Se ha detectado una fuga de gas

- Identificación: Se detectó una fuga de gas., -Posibles causas: Una incorrecta colocación o falta de mantenimiento., -Recomendación: Es crucial tomar medidas inmediatas para corregir la fuga y garantizar la seguridad del hogar.

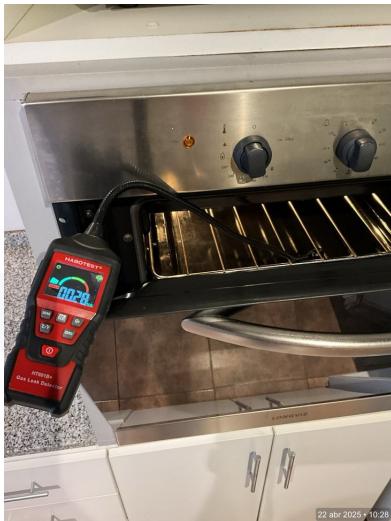
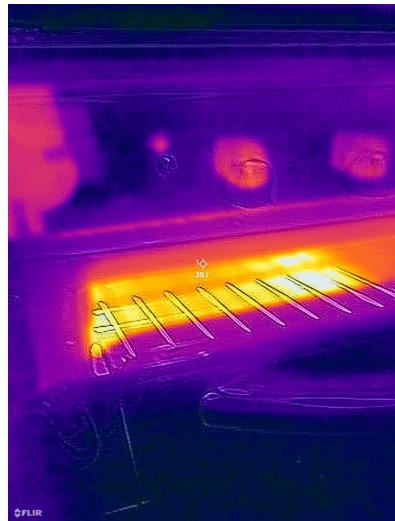
19 GAS ROJO

Gas rojo

Se ha detectado una fuga de gas

- Identificación: Se detectó una fuga de gas., -Posibles causas: Una incorrecta colocación o falta de mantenimiento., -Recomendación: Es crucial tomar medidas inmediatas para corregir la fuga y garantizar la seguridad del hogar.

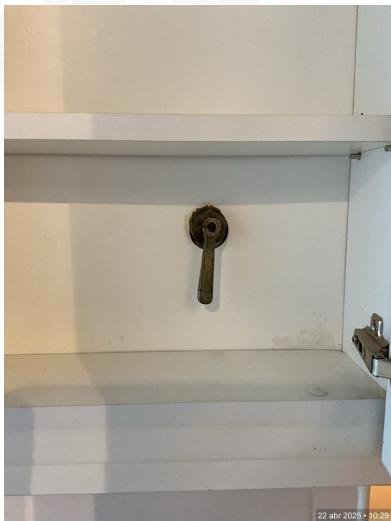
20 GAS ROJO

- Misma llave de paso para anafe y horno

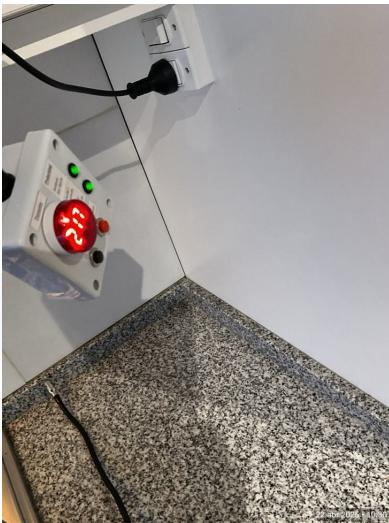
21 ELECTRICIDAD ROJO

Electricidad rojo

Falta de puesta tierra

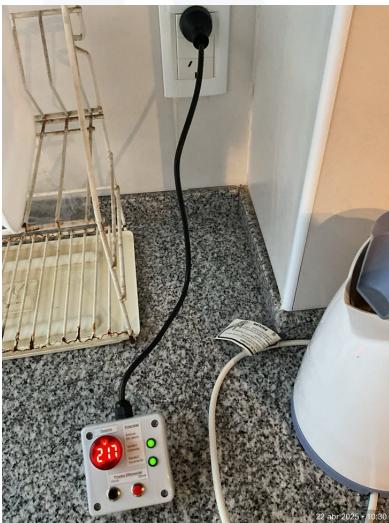
22 ELECTRICIDAD ROJO

Electricidad rojo

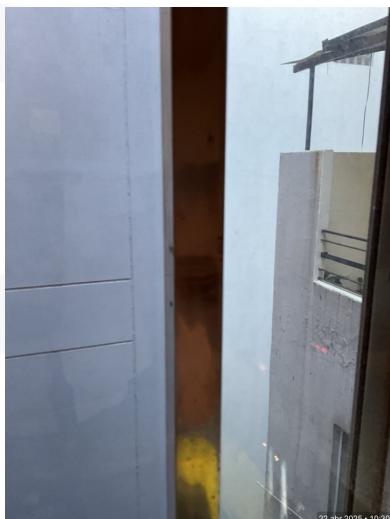
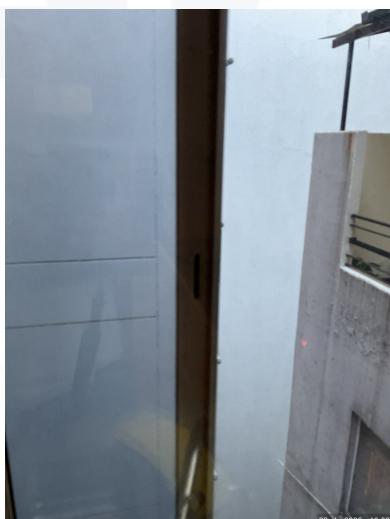
Aberturas amarillo

No abre correctamente

-Identificación: No abre correctamente., -Posibles causas: Puede deberse a que la hoja este desalineada o deteriorada., -Recomendación: Se recomienda repararla para evitar futuros problemas o mayor deterioro.

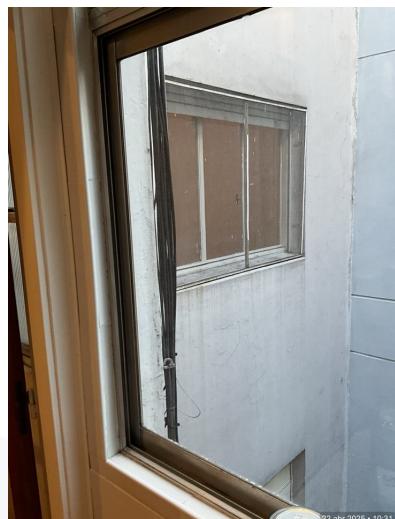
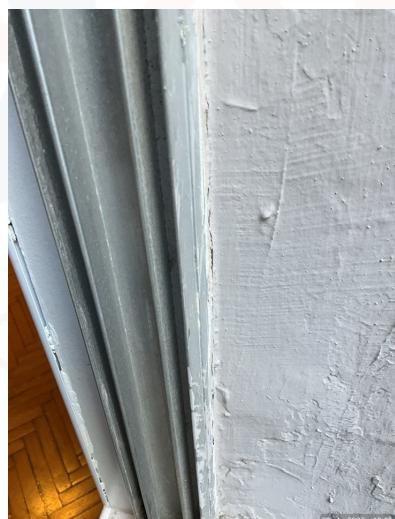
23 ABERTURAS AMARILLO

Faltan accesorios

-Identificación: Se observa falta de accesorios., -Posibles causas: Mal colocación del accesorio., -Recomendación: Se recomienda colocar el accesorio faltante para evitar problemas futuros.

Falta de sellado

-Identificación: Se observa falta de sellado o sellado ineficiente., -Posibles causas: Con el tiempo el sellador puede quebrarse permitiendo el ingreso de filtraciones., -Recomendación: Se recomienda sellar completamente la abertura.

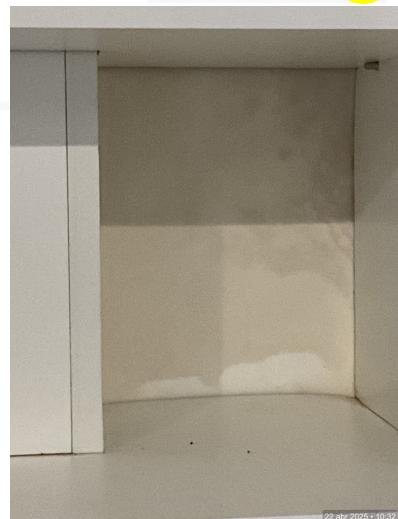
25 HUMEDAD AMARILLO

Humedad amarillo

Pintura descascarada

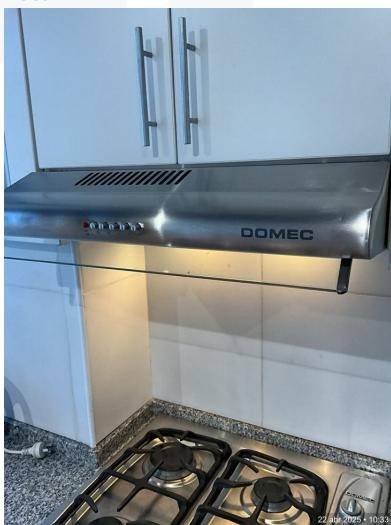
26 ELECTRICIDAD VERDE

Electricidad verde

Extractor de humos

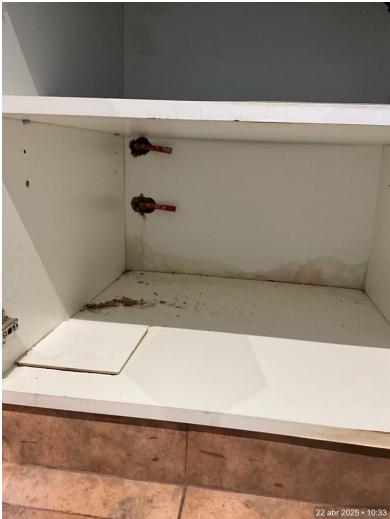
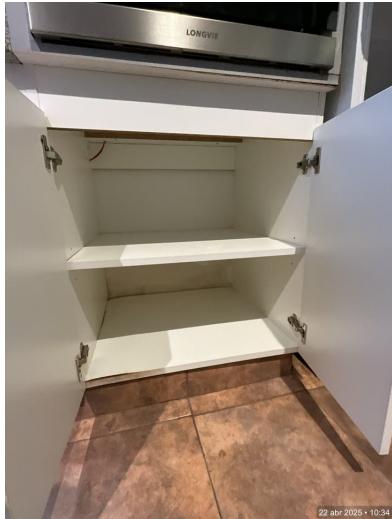
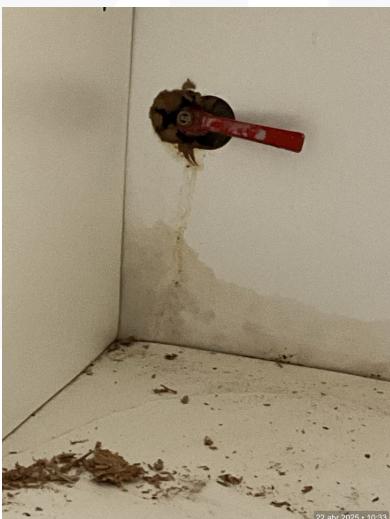
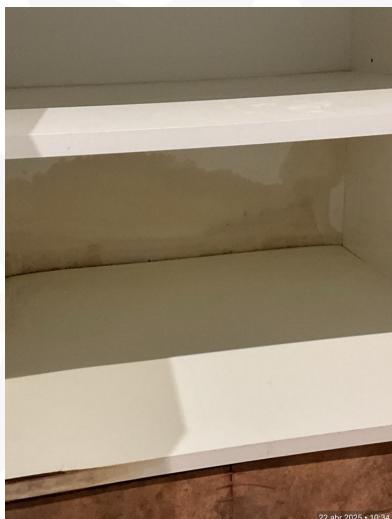
27 HUMEDAD ROJO

Humedad rojo

Humedades por filtraciones

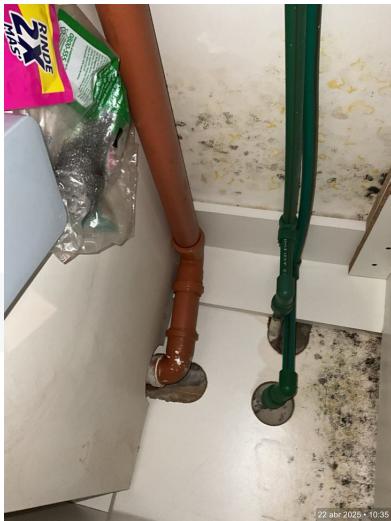
28 HUMEDAD AMARILLO

Humedad amarillo

Pintura descascarada

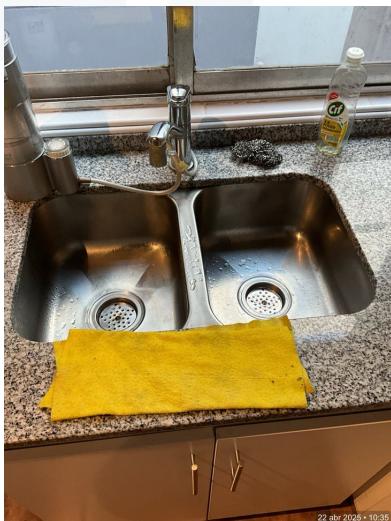
29 PLOMERÍA VERDE

Plomería verde

Grifería funcionando correctamente.

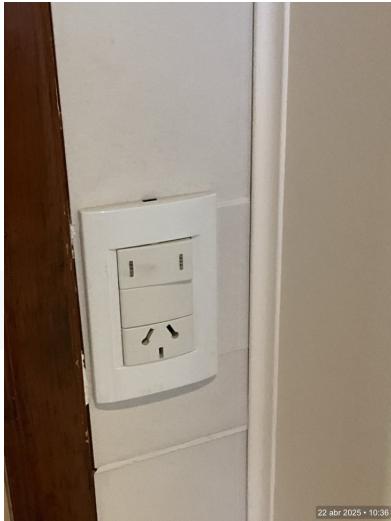
30 ELECTRICIDAD AMARILLO

-Tecla fuera de funcionamiento

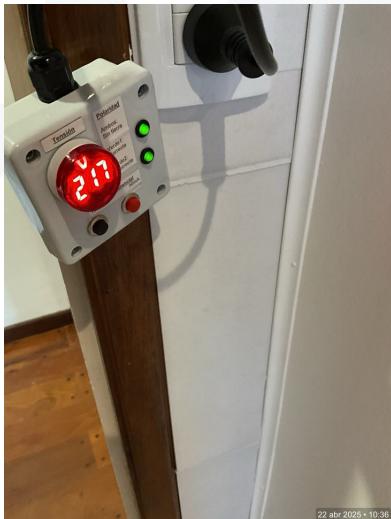
31 ELECTRICIDAD ROJO

Electricidad rojo

Falta de puesta tierra

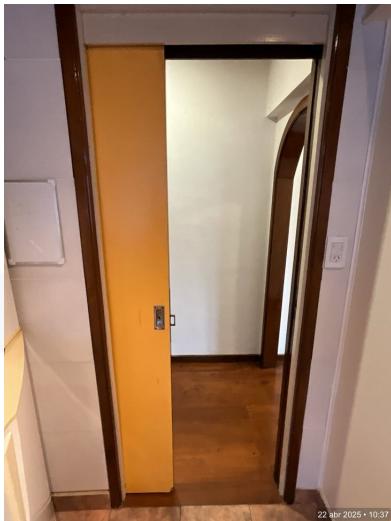
32 ABERTURAS AMARILLO

Aberturas amarillo

-Identificación: No abre correctamente., -Posibles causas: Puede deberse a que la hoja este desalineada o deteriorada., -Recomendación: Se recomienda repararla para evitar futuros problemas o mayor deterioro.

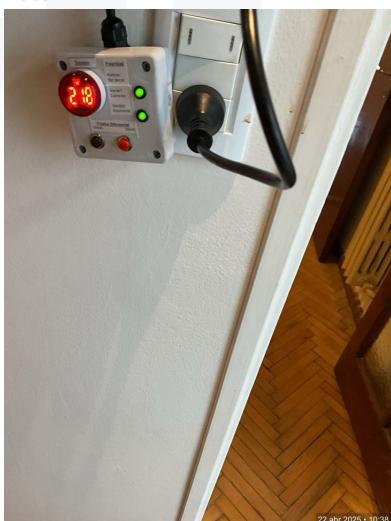
33 ELECTRICIDAD ROJO

Electricidad rojo

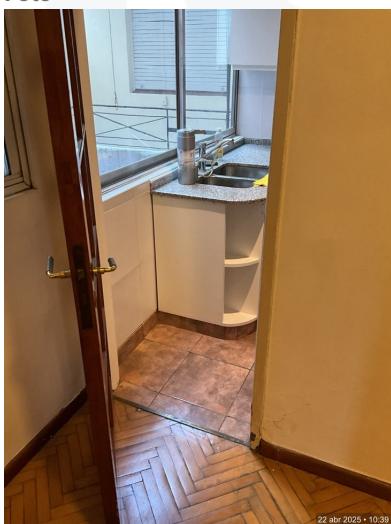
34 ABERTURAS VERDE

Aberturas verde

La puerta funciona correctamente

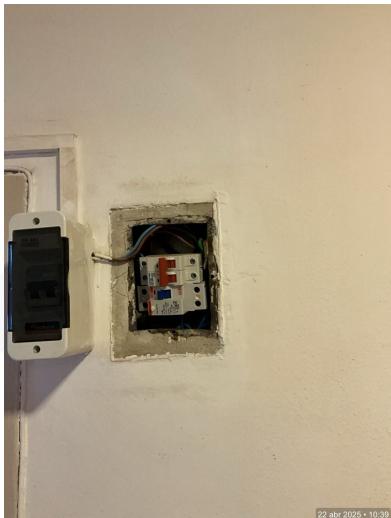
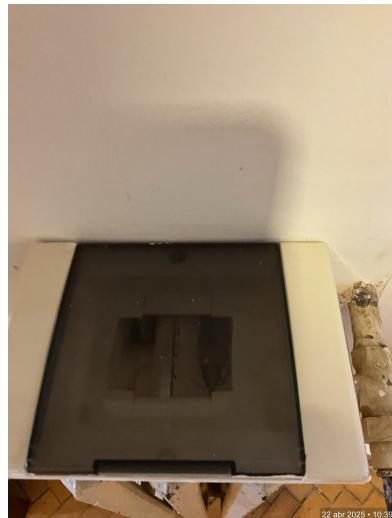
35 ELECTRICIDAD AMARILLO

Electricidad amarillo

Caja suelta

- Identificación: Se observa caja eléctrica suelta., -Posibles causas: una mala colocación o deterioro., -Recomendación: Se recomienda reparar para evitar riesgos.

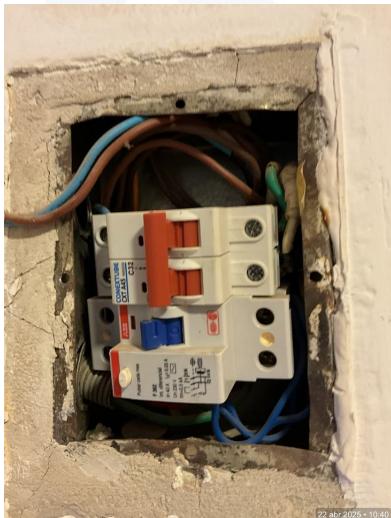
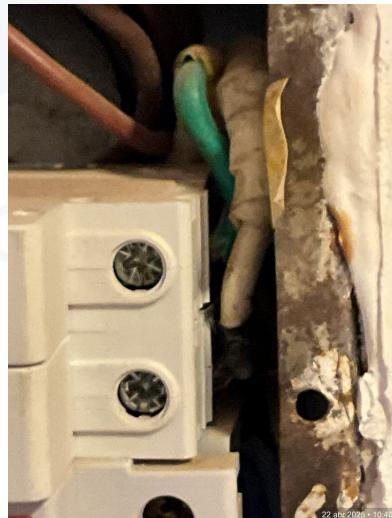
36 ELECTRICIDAD ROJO

Electricidad rojo

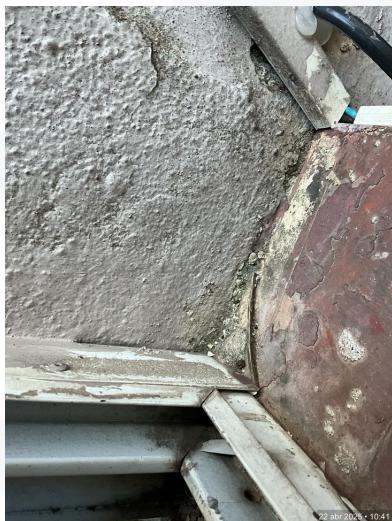
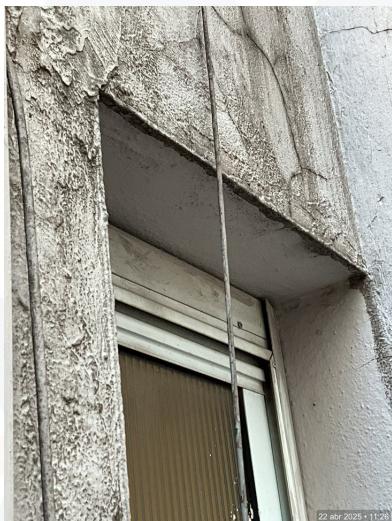
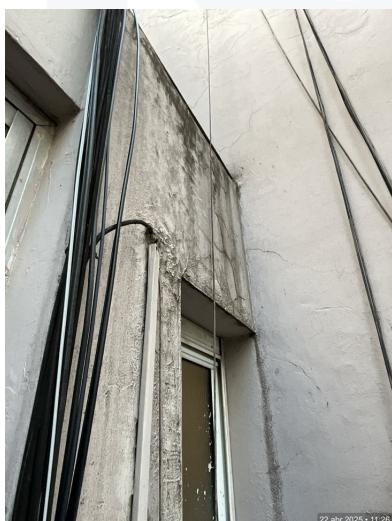
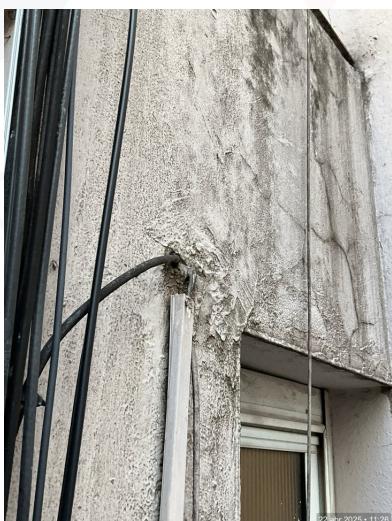
Aberturas amarillo

No abre correctamente

-Identificación: No abre correctamente., -Posibles causas: Puede deberse a que la hoja este desalineada o deteriorada., -Recomendación: Se recomienda repararla para evitar futuros problemas o mayor deterioro.

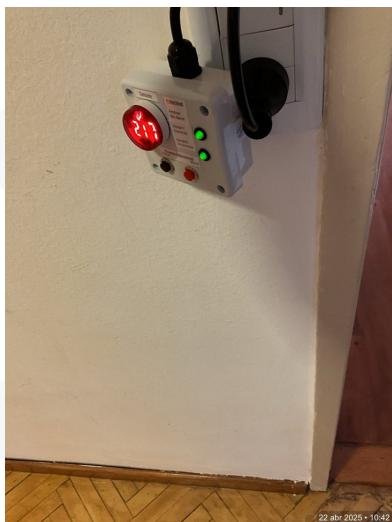
38 ELECTRICIDAD ROJO

Electricidad rojo

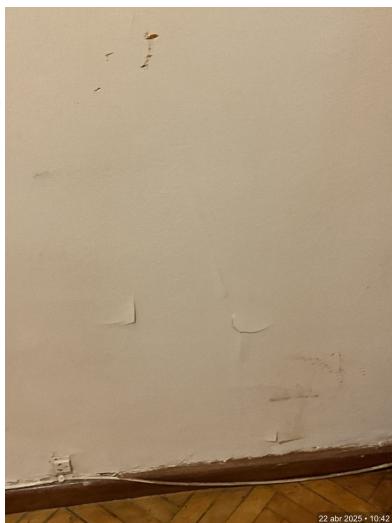
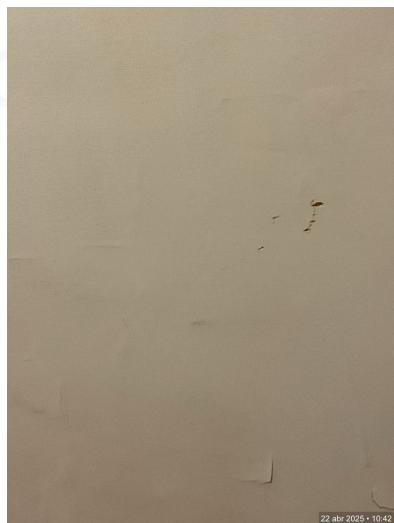
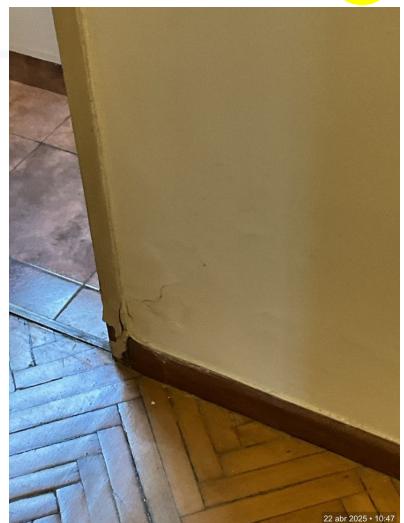
39 HUMEDAD AMARILLO

Humedad amarillo

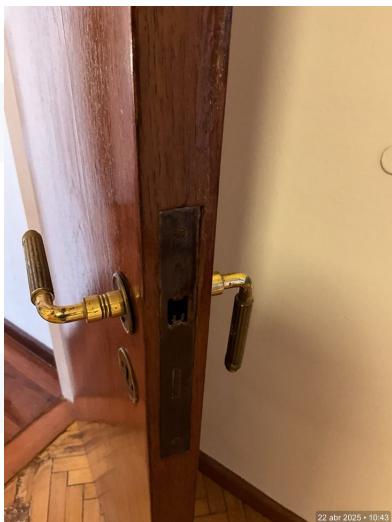
40 ABERTURAS AMARILLO

Aberturas amarillo

-Identificación: Traba deertura defectuosa., -Posibles causas: Desalineación mecánica o piezas desgastadas., -Recomendación: Se recomienda limpiar o ajustar.

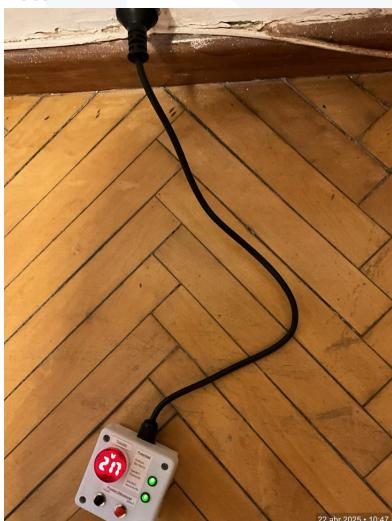
41 ELECTRICIDAD ROJO

Electricidad rojo

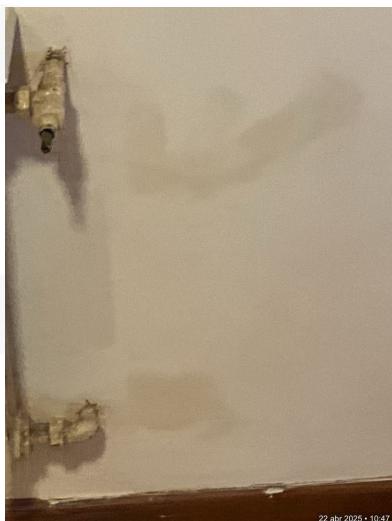
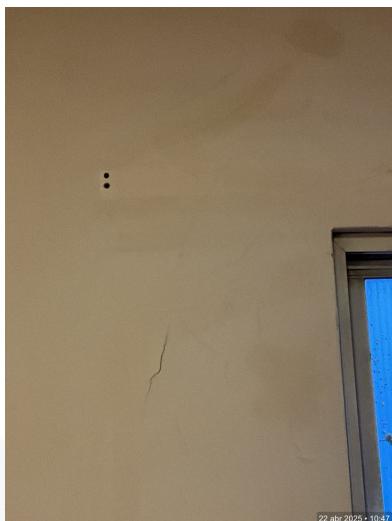
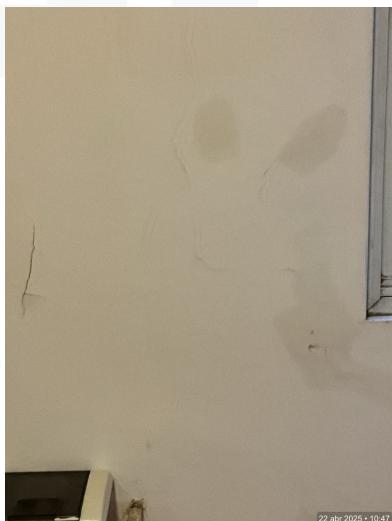
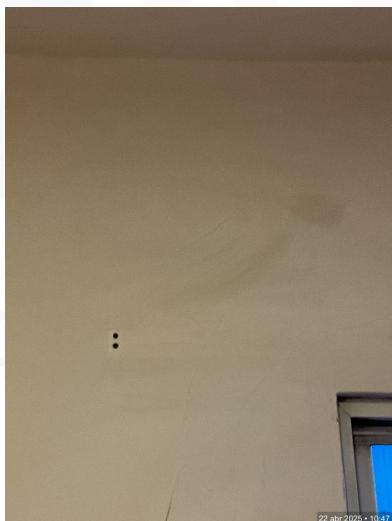
Humedad amarillo

Pintura descascarada

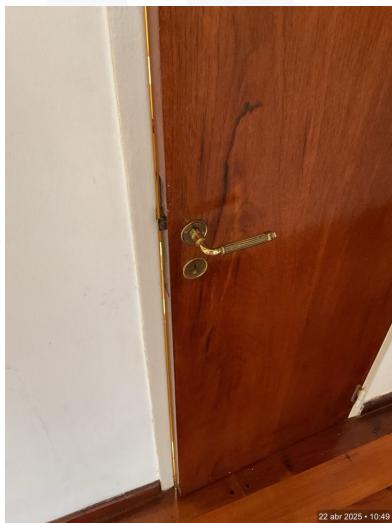
43 ABERTURAS AMARILLO

Aberturas amarillo

No cierra correctamente

-Identificación: No cierra completamente., -Posibles causas: Puede deberse a que la hoja este desalineada o deteriorada., -Recomendación: Se recomienda repararla para evitar futuros problemas o mayor deterioro.

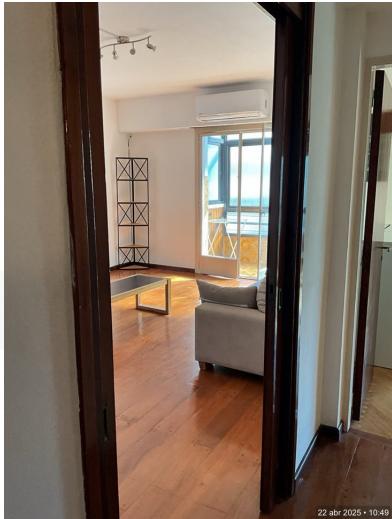
44 ABERTURAS VERDE

-Falta llave

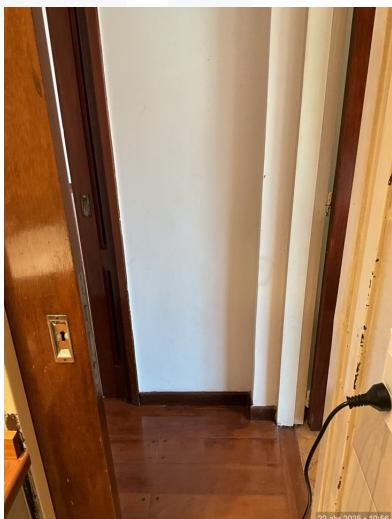
45 ABERTURAS VERDE

Aberturas verde

Puerta corrediza funcionando correctamente.

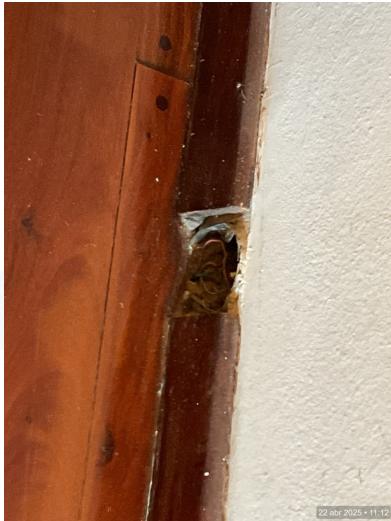
46 ELECTRICIDAD AMARILLO

Electricidad amarillo

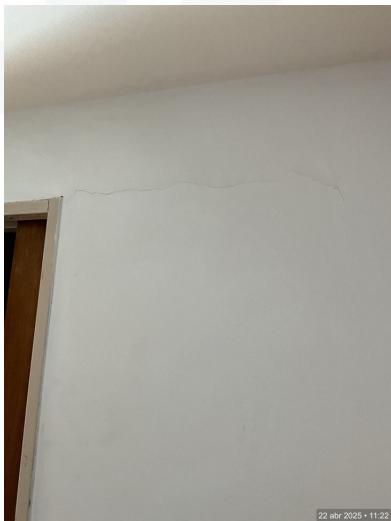
47 ESTRUCTURA AMARILLO

Estructura amarillo

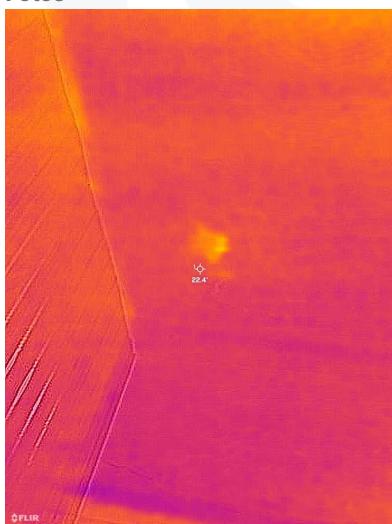
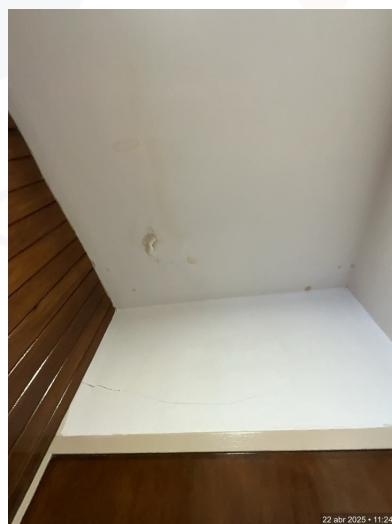
48 HUMEDAD ROJO

Humedad rojo

Humedades por filtraciones

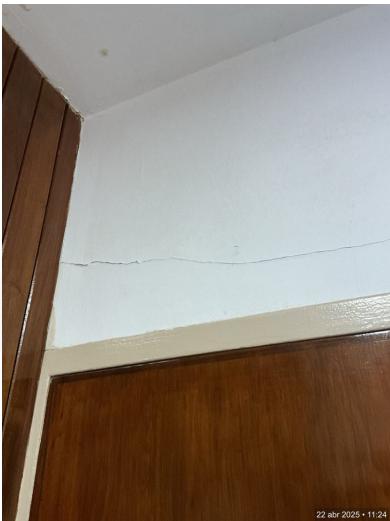
49 ESTRUCTURA AMARILLO

Estructura amarillo

Fisuras

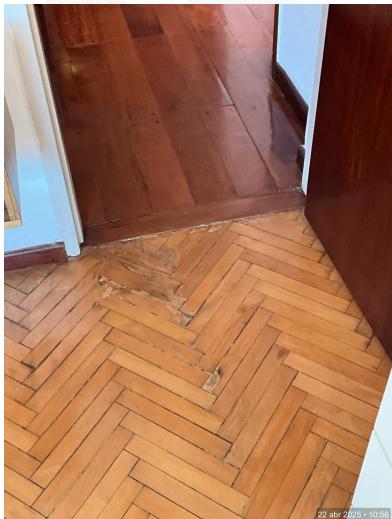
50 ESTRUCTURA AMARILLO

Notas
-Piso aglobado

Estructura amarillo

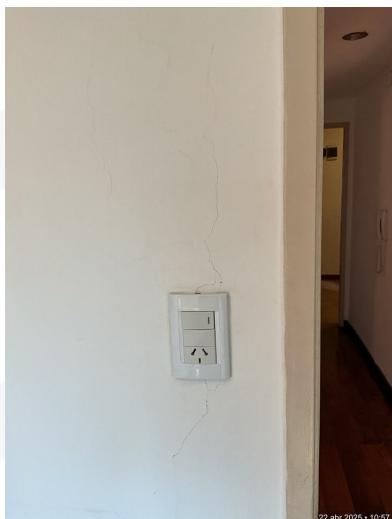
51 ESTRUCTURA AMARILLO

Estructura amarillo

Fisuras

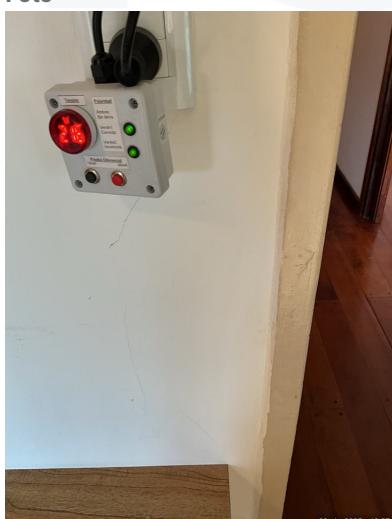
52 ELECTRICIDAD ROJO

Electricidad rojo

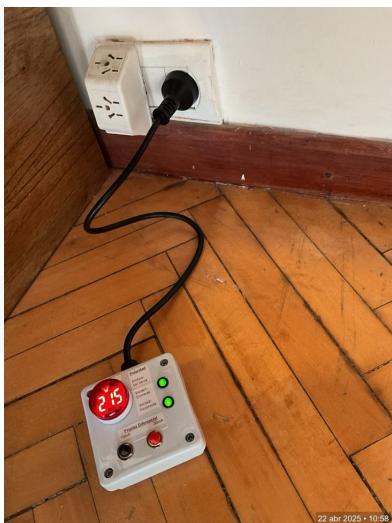
53 ELECTRICIDAD ROJO

Electricidad rojo

Falta de puesta tierra

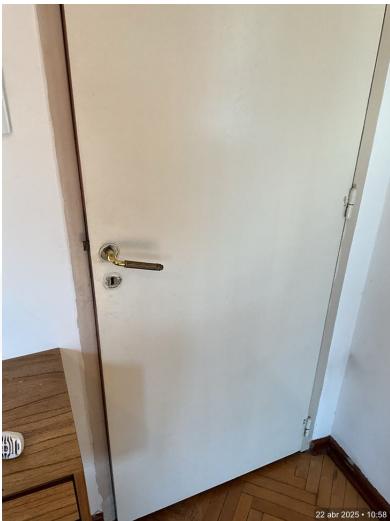
54 ABERTURAS AMARILLO

Aberturas amarillo

No cierra correctamente

-Identificación: No cierra completamente., -Posibles causas: Puede deberse a que la hoja este desalineada o deteriorada., -Recomendación: Se recomienda repararla para evitar futuros problemas o mayor deterioro.

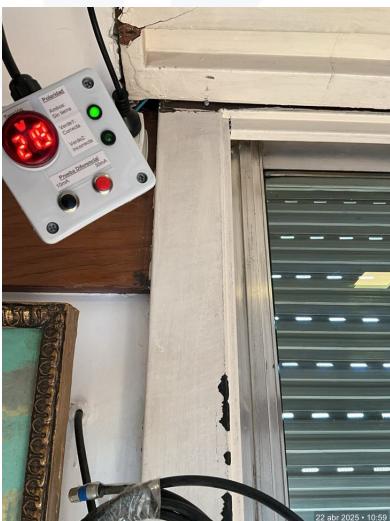
55 ELECTRICIDAD ROJO

Electricidad rojo

Falta de puesta tierra

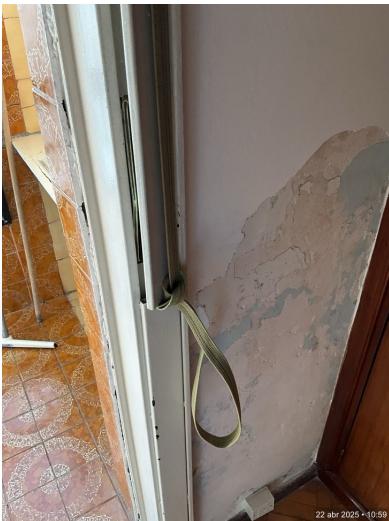
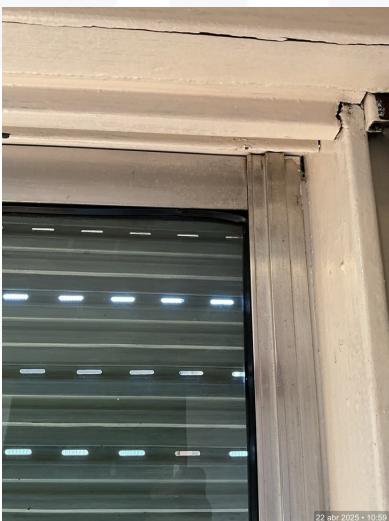
56 ABERTURAS AMARILLO

Aberturas amarillo

Cierre lateral no traba correctamente

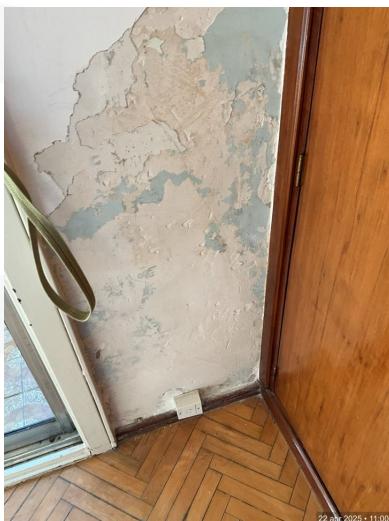
Humedad rojo

Humedades por filtraciones

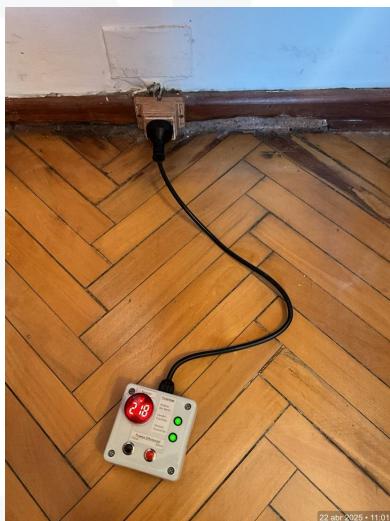
Electricidad rojo

Falta de puesta tierra

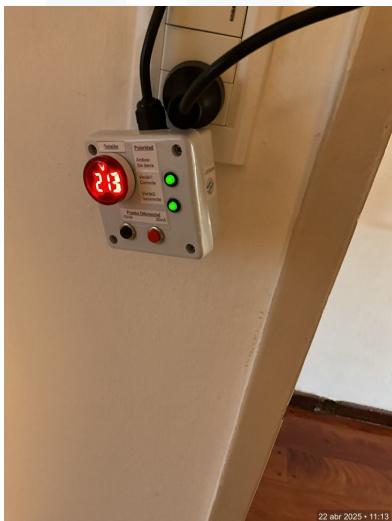
61 ELECTRICIDAD ROJO

Electricidad rojo

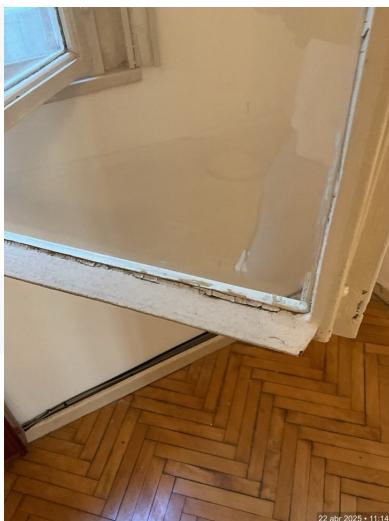
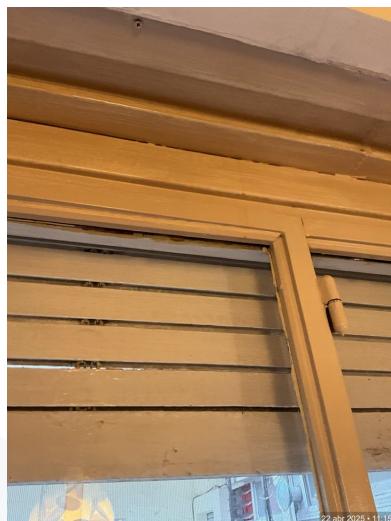
62 ABERTURAS AMARILLO

Aberturas amarillo

Falta de sellado

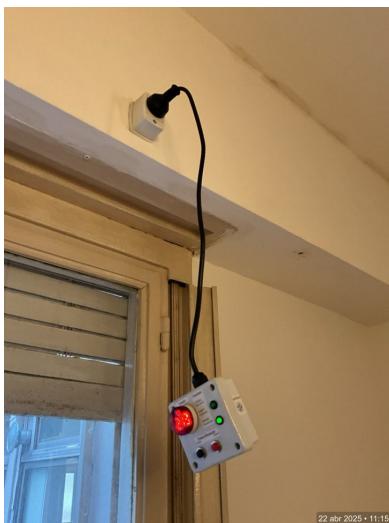
63 ELECTRICIDAD ROJO

Electricidad rojo

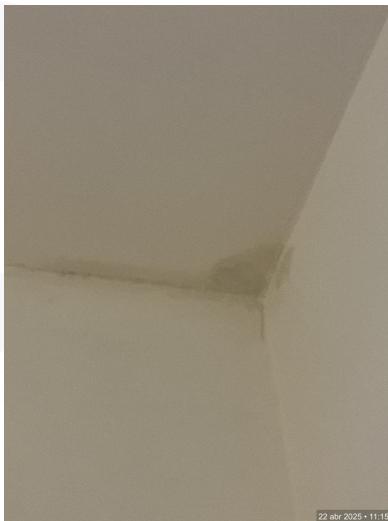
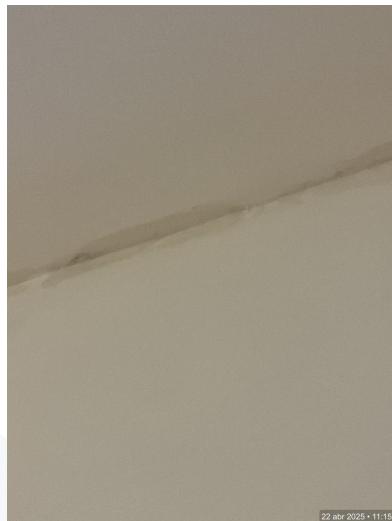
64 ESTRUCTURA AMARILLO

Estructura amarillo

Acabado inexacto

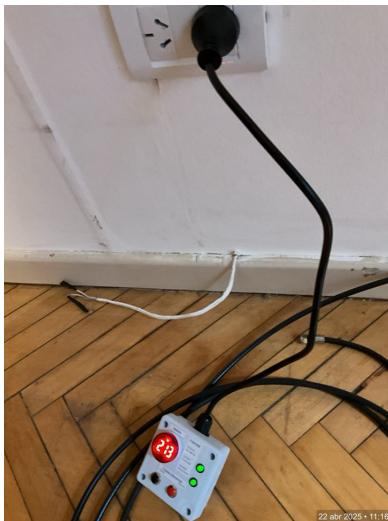
65 ELECTRICIDAD ROJO

Electricidad rojo

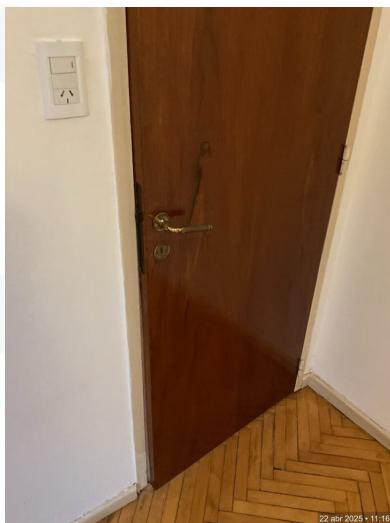
Aberturas amarillo

No cierra correctamente

-Identificación: No cierra completamente., -Posibles causas: Puede deberse a que la hoja este desalineada o deteriorada., -Recomendación: Se recomienda repararla para evitar futuros problemas o mayor deterioro.

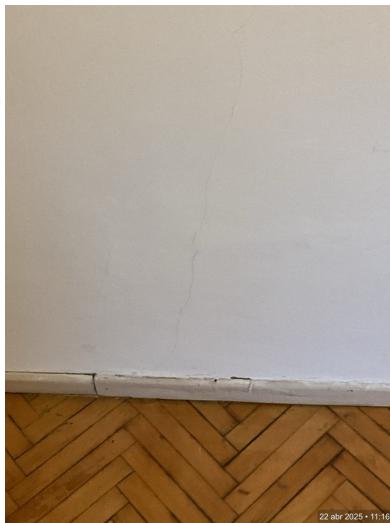
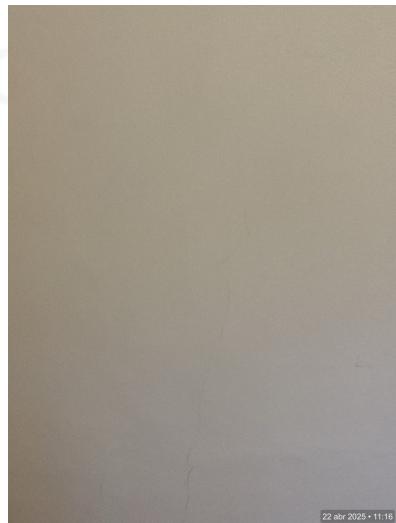
67 ESTRUCTURA AMARILLO

Estructura amarillo

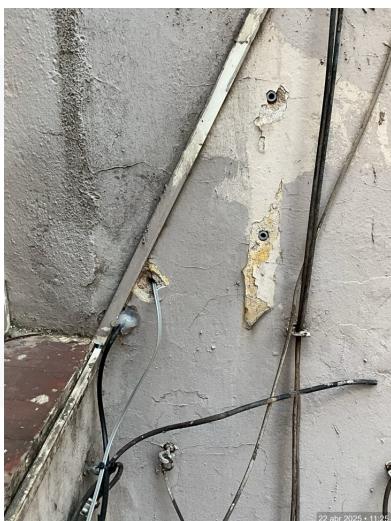
68 ESTRUCTURA AMARILLO

Estructura amarillo

Falta goterón

-Identificación: Se observa la falta de goterón, - Posibles causas: Si un balcón no tiene goterón, pueden surgir varios problemas como la filtración de humedad, deterioro de los materiales, aumento de la humedad y daños estéticos, -Recomendación: La solución más efectiva es instalar goterones a lo largo del borde del balcón para desviar el agua de lluvia, evitando que se deslice por el cielorraso y las paredes.

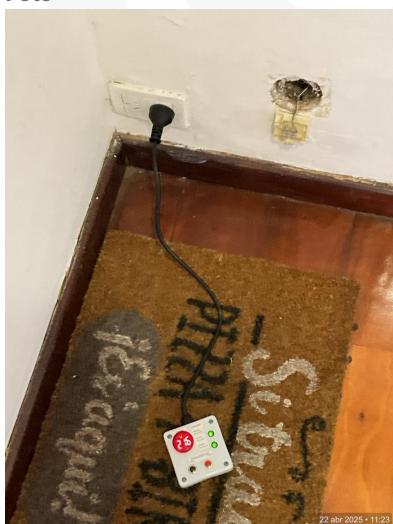
69 ELECTRICIDAD ROJO

Electricidad rojo

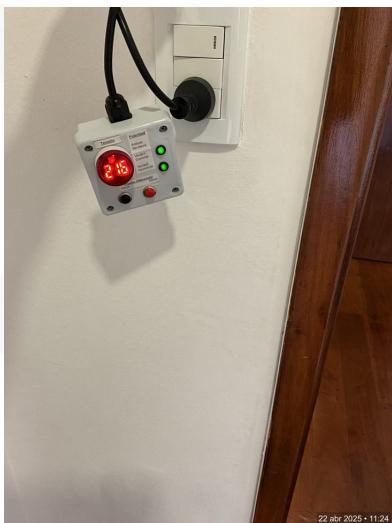
70 ELECTRICIDAD ROJO

Electricidad rojo

Falta de puesta tierra
