Formosa 157, Piso 6, Depto 21

CREADO EN
2025-04-22

DIAGNOSTICAMOS TU CASA

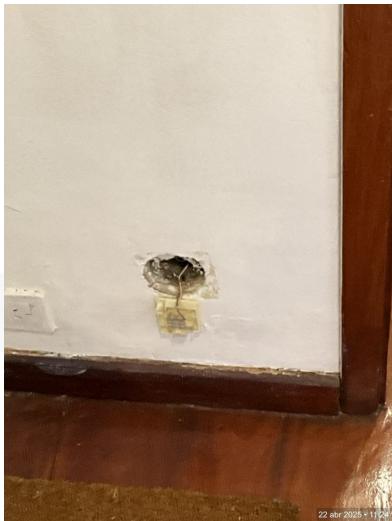
71 ELECTRICIDAD AMARILLO

Electricidad amarillo

Falta tapa de caja

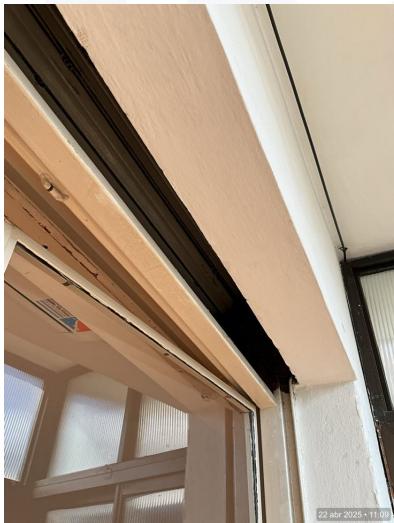
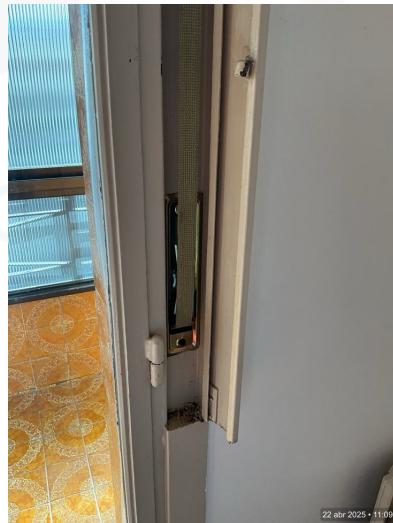
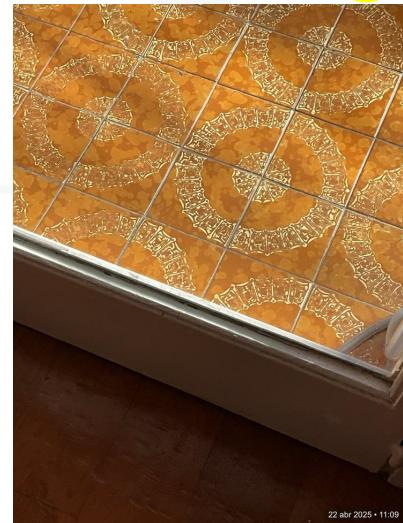
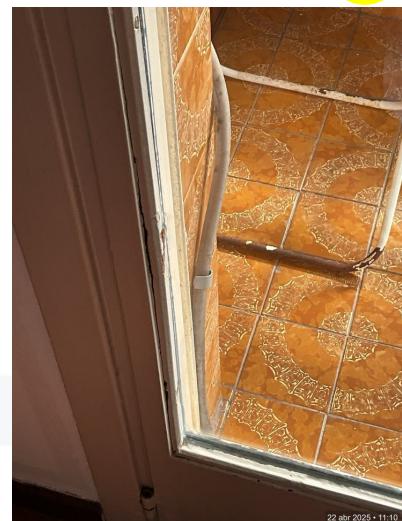
72 ABERTURAS AMARILLO

Aberturas amarillo

Falta de sellado

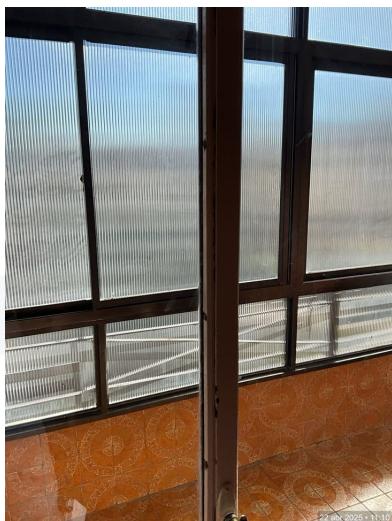
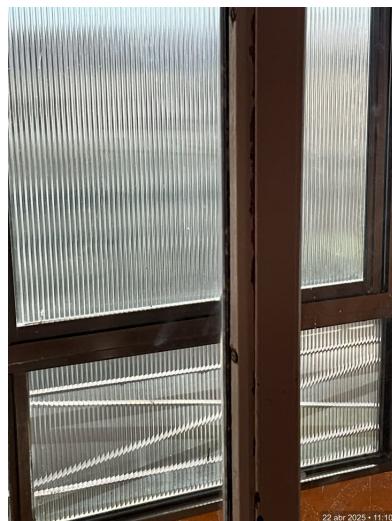
72 ABERTURAS AMARILLO

-Identificación: La persiana no cierra correctamente., -Posibles causas: Acumulación de suciedad o residuos en las guías, resortes dañados de la persiana, desalineación en la instalación o problemas en el mecanismo de cierre., -Recomendación: Limpiar las guías de la persiana para eliminar cualquier obstrucción, verificar y ajustar el alineamiento de la persiana, y revisar los resortes y mecanismos para detectar daños. Si es necesario, reemplazar las piezas defectuosas. Si no se puede solucionar el problema, considerar contactar a un especialista en persianas o un profesional en reparaciones.

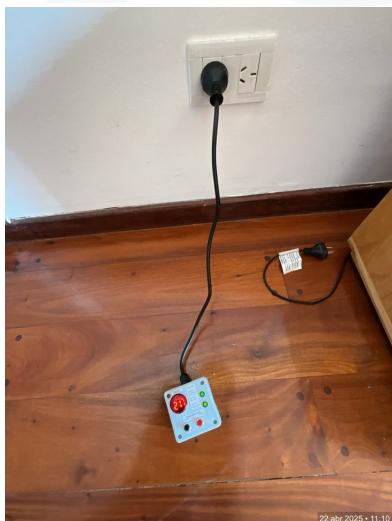
73 ELECTRICIDAD ROJO

Electricidad rojo

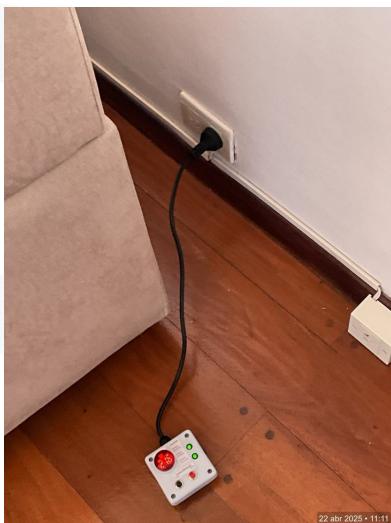
74 ELECTRICIDAD ROJO

Electricidad rojo

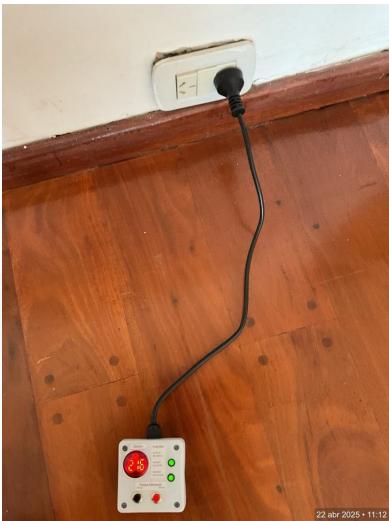
75 ELECTRICIDAD ROJO

Electricidad rojo

Falta de puesta tierra

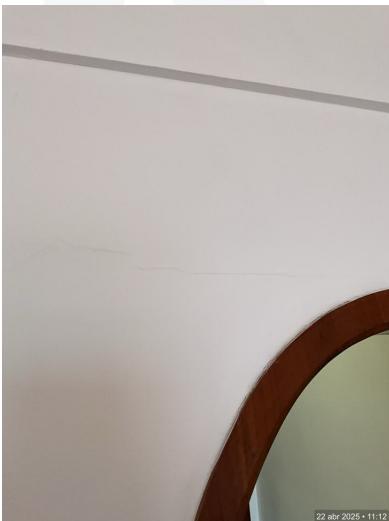
76 ESTRUCTURA AMARILLO

Estructura amarillo

Fisuras

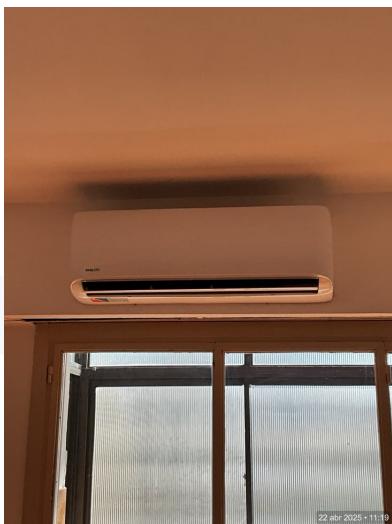
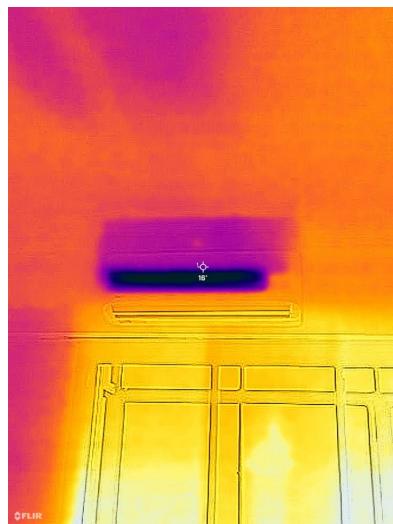
77 A/A VERDE

A/A verde

A/A

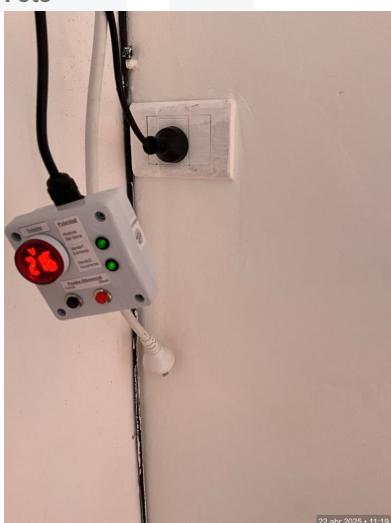
78 ELECTRICIDAD ROJO

Electricidad rojo

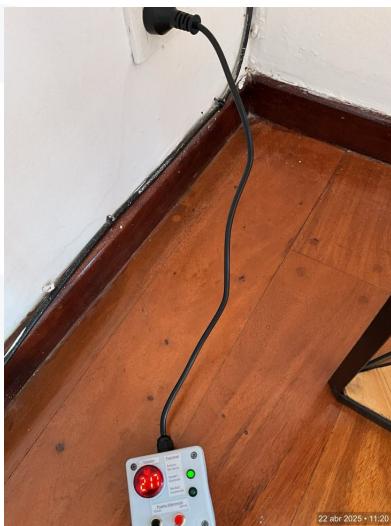
79 ELECTRICIDAD ROJO

Electricidad rojo

Falta de puesta tierra

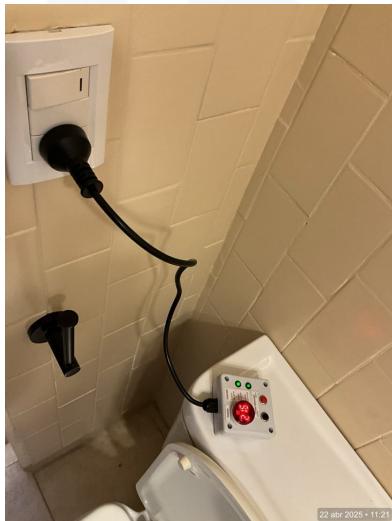
80 ELECTRICIDAD ROJO

Electricidad rojo

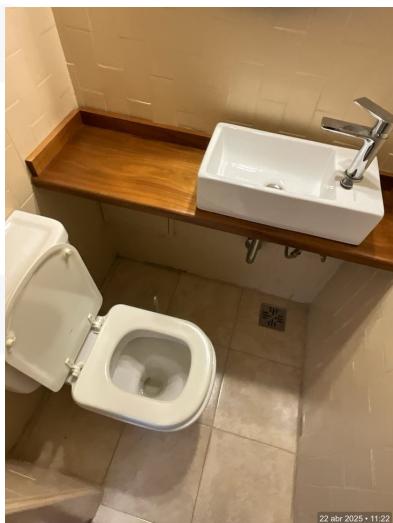
Plomería amarillo

Falta llave de paso
