# Графическая фиксация нарушений на чертежах

Сопоставлены проектная документация АНО/150321/1-П-ИОС5.4.2 и рабочая документация АНО/150321/1-РД-ОВ1, АНО/150321/1-РД-ОВ2.1. Разметка показывает конкретные зоны, подтверждающие три пункта предоставленного перечня нарушений.

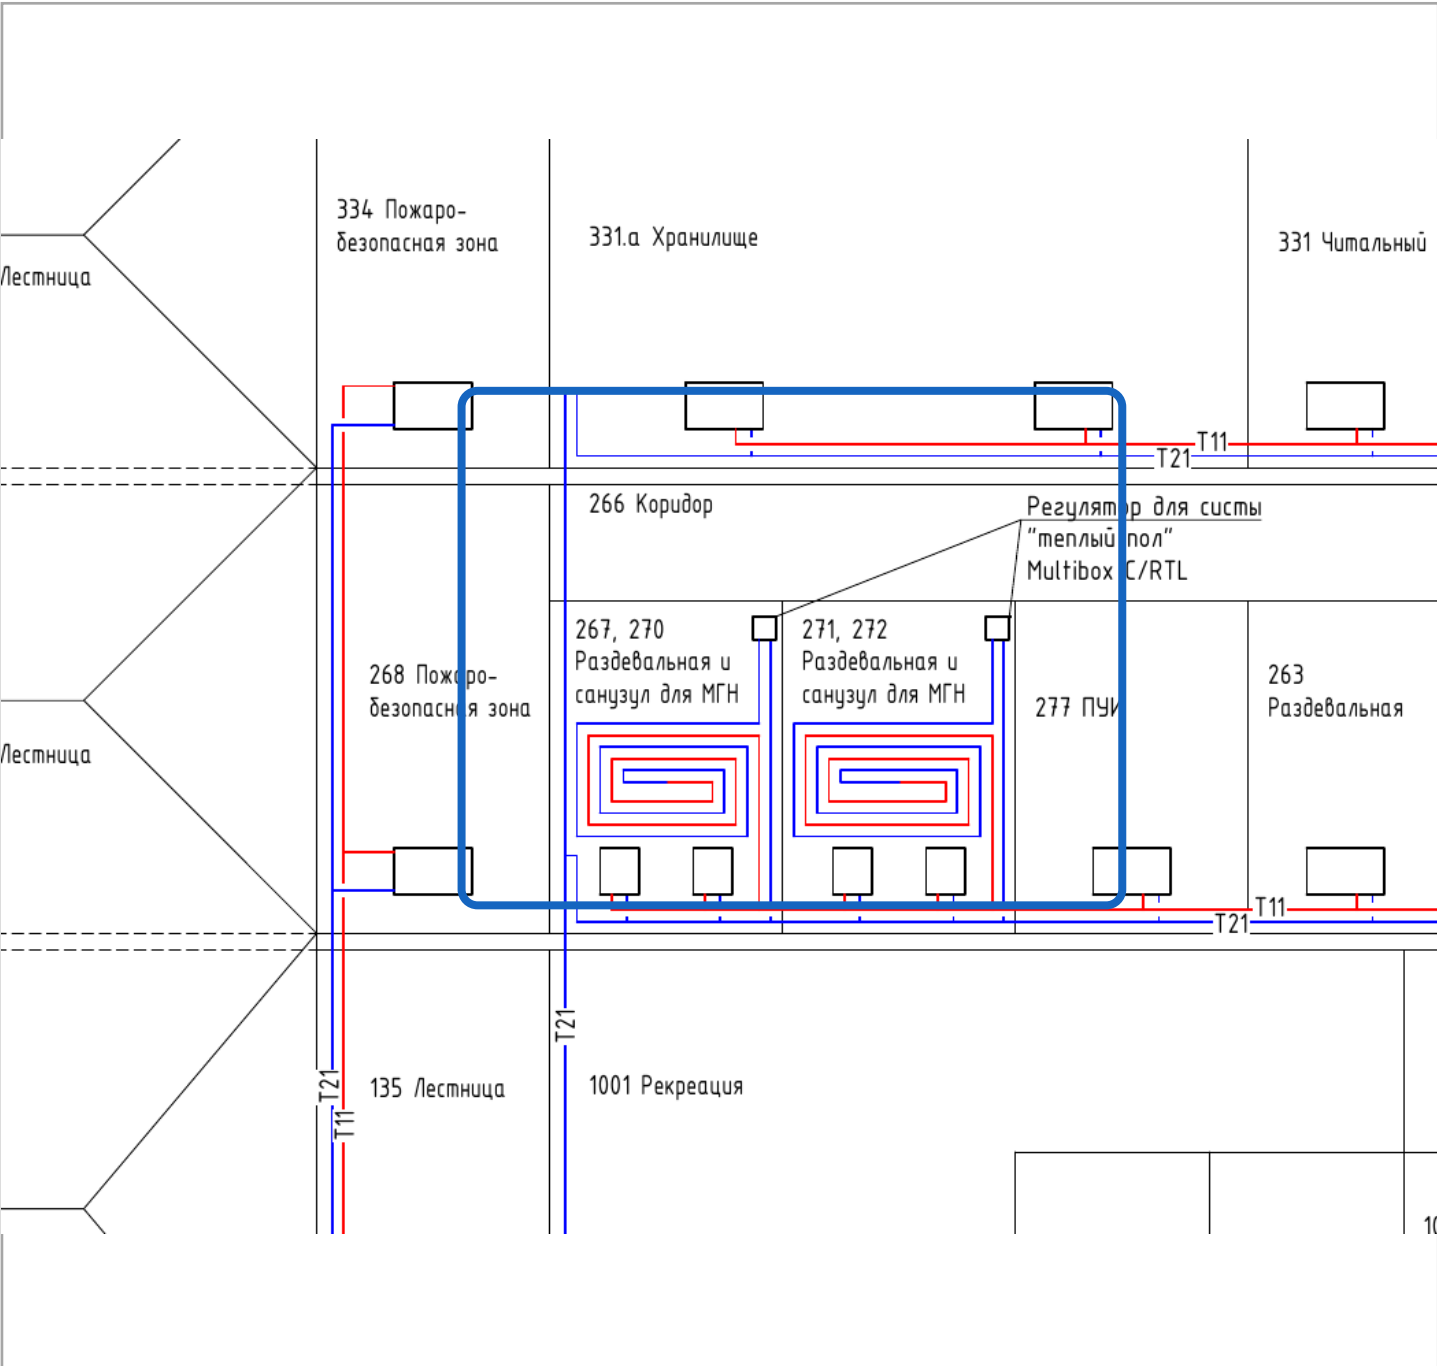
ПД - лист 21

Проектные контуры теплого пола отсутствуют в рабочей документации

В помещениях 267/270 и 271/272 показаны два самостоятельных контура теплого пола.

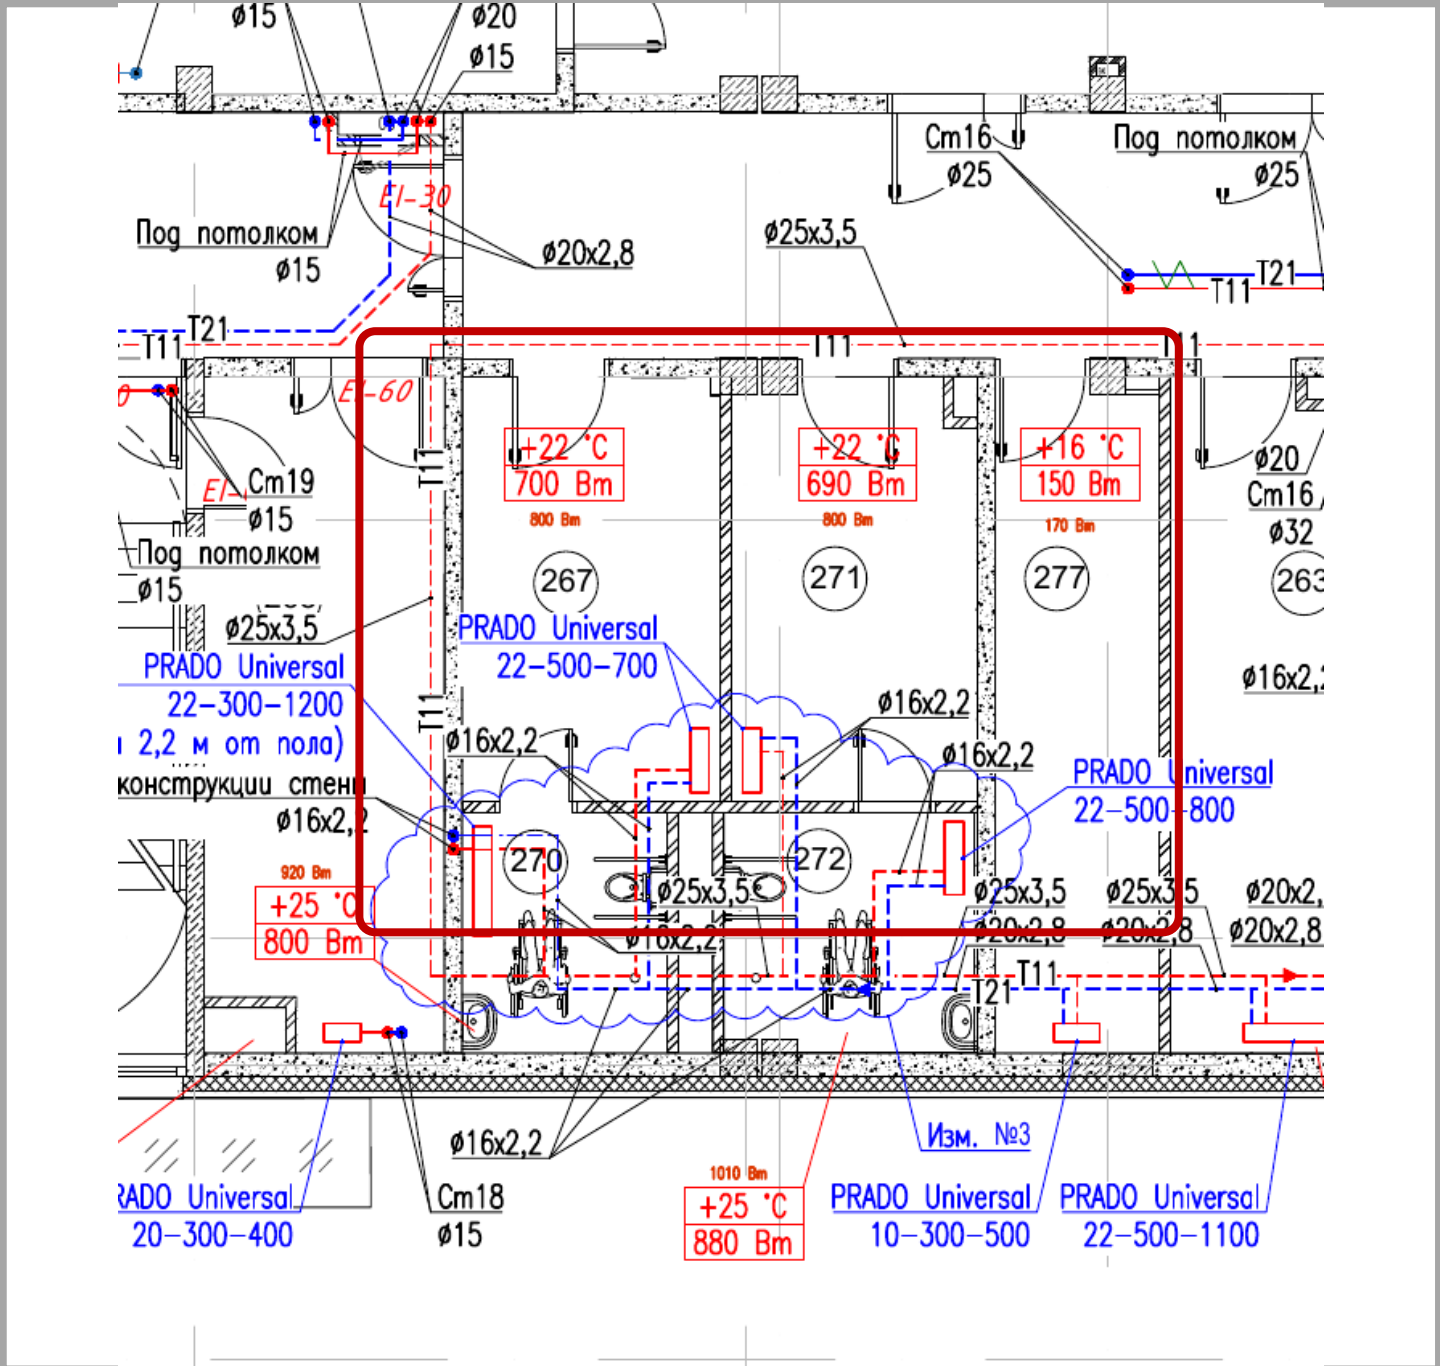
РД ОВ2.1 - лист 4

Показаны отопительные приборы и разводка; условные обозначения контуров теплого пола отсутствуют.

**Вывод**  
Работы по устройству предусмотренной ПД системы теплых полов для четырех помещений МГН в РД не отражены.

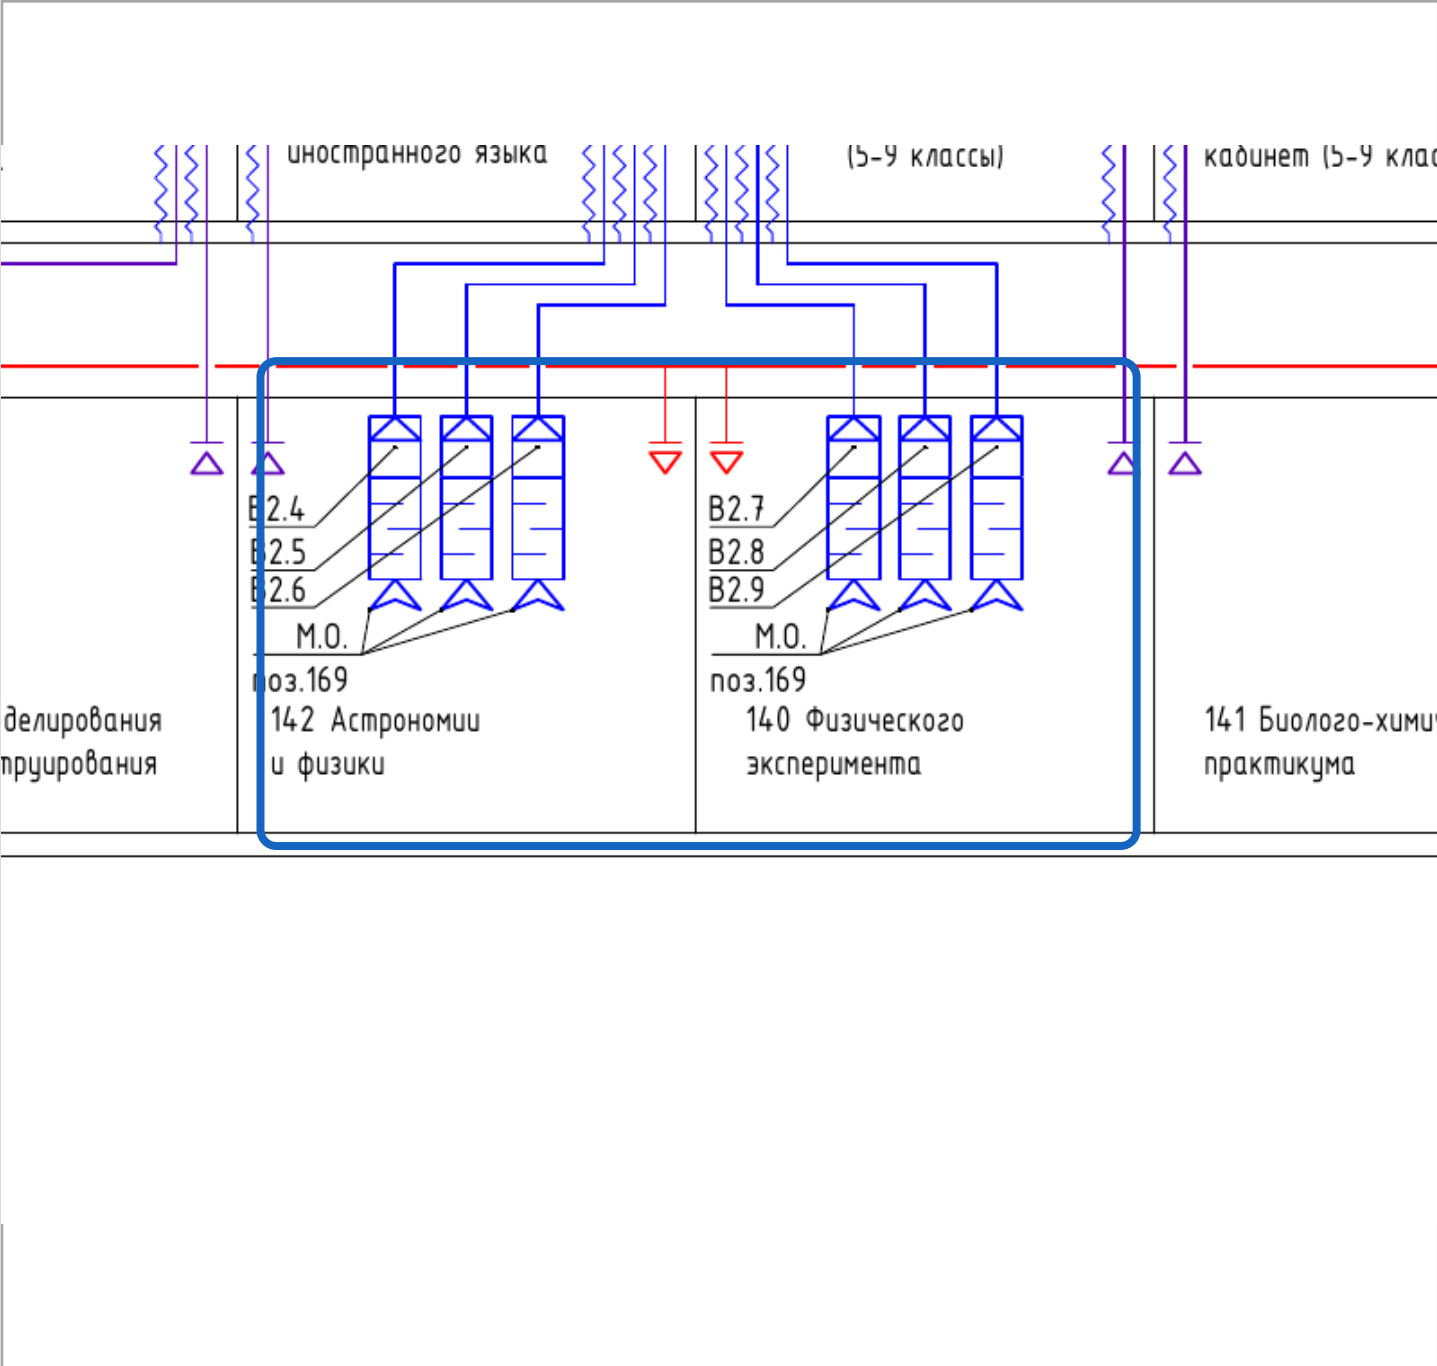
ПД - лист 10

Отсутствуют проектные локальные вытяжные ветви

Для 142 предусмотрены ветви B2.4-B2.6; для 140 - B2.7-B2.9, по три местных отсоса.

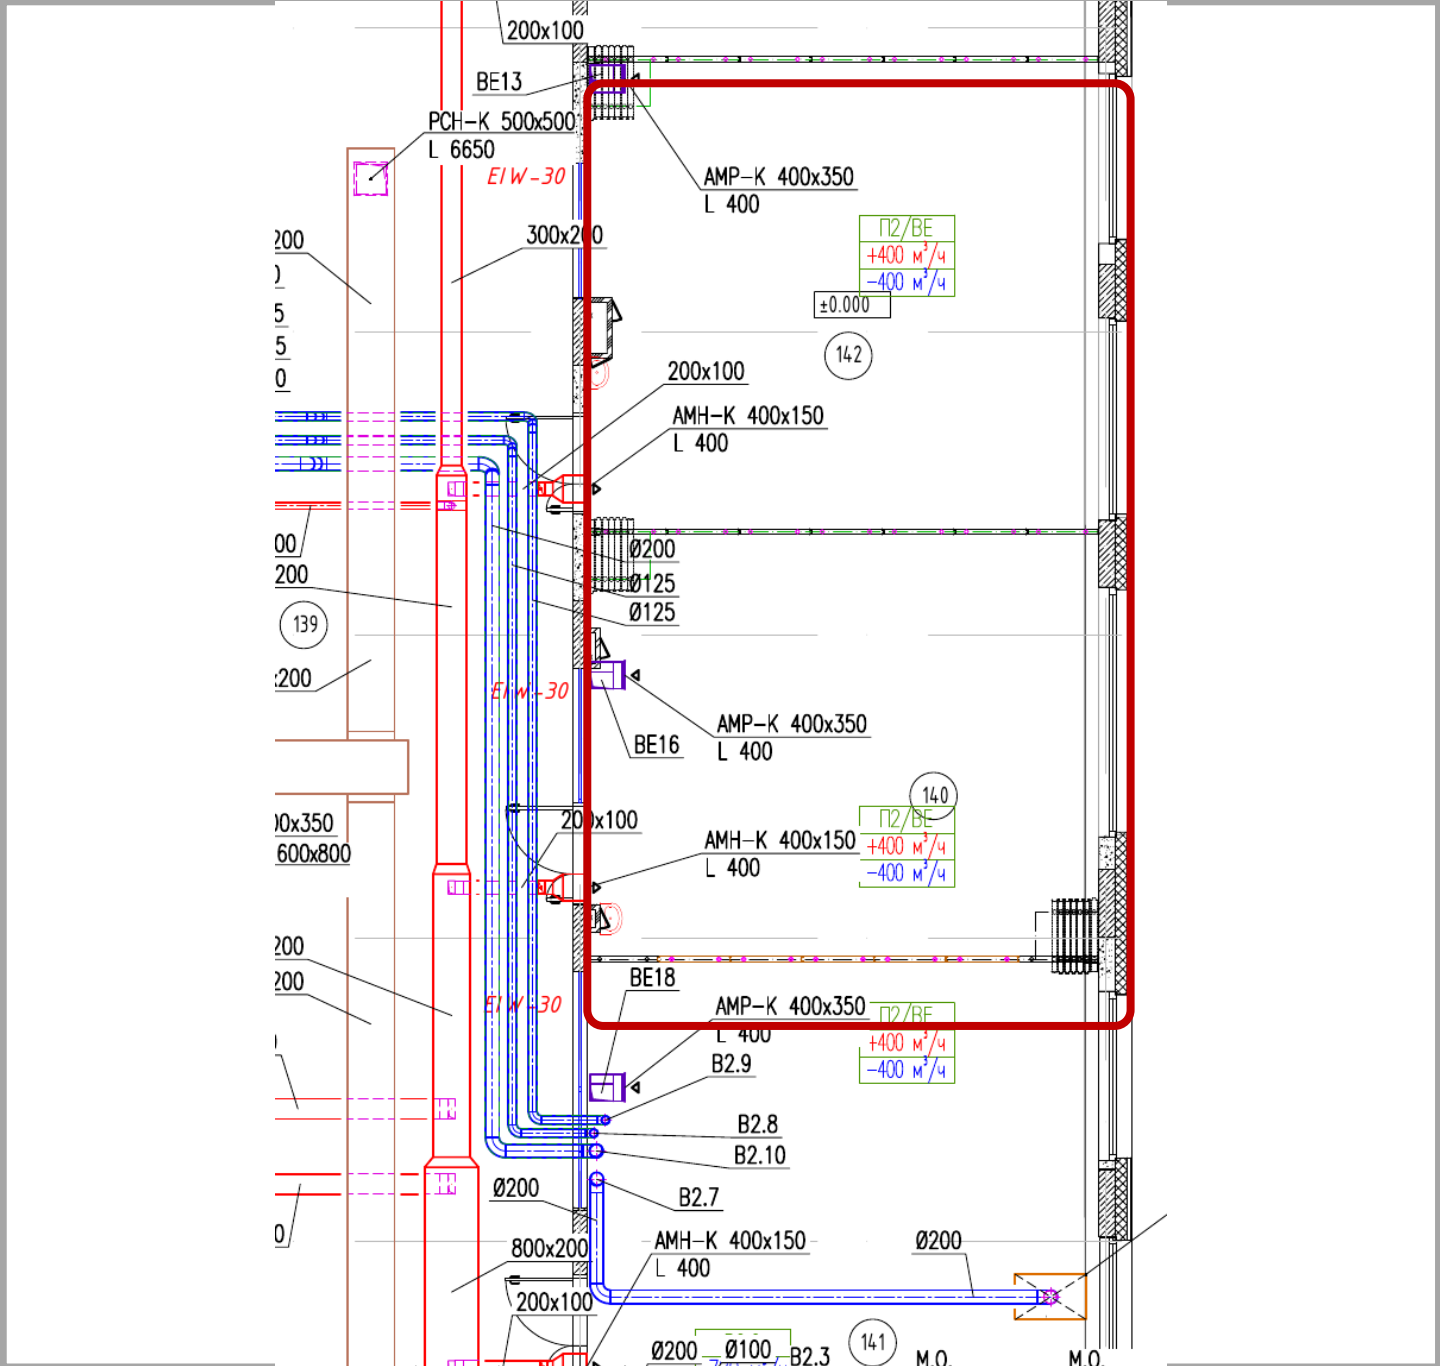
РД ОВ1 - лист 4

В помещениях показан общеобмен П2/ВЕ; проектные группы местных отсосов внутри 140 и 142 не показаны.

Нарушение относится к отсутствию проектных локальных вытяжек, а не к полному отсутствию общеобменной вентиляции.

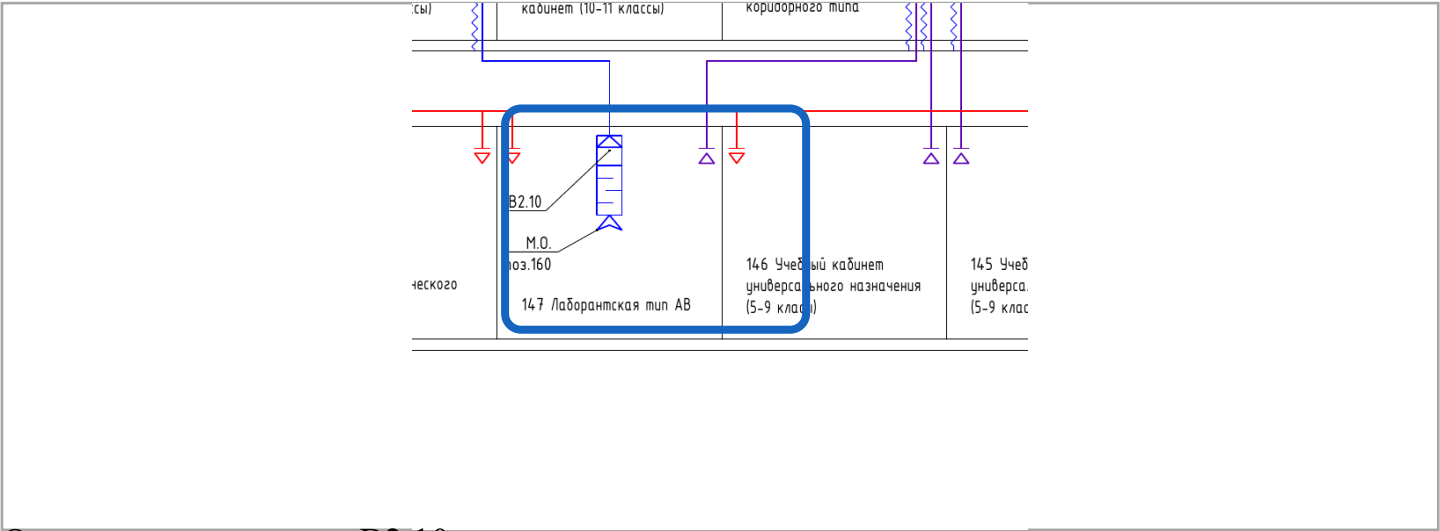
ПД 147 - лист 10

Одна проектная ветвь В2.10 к местному отсосу.

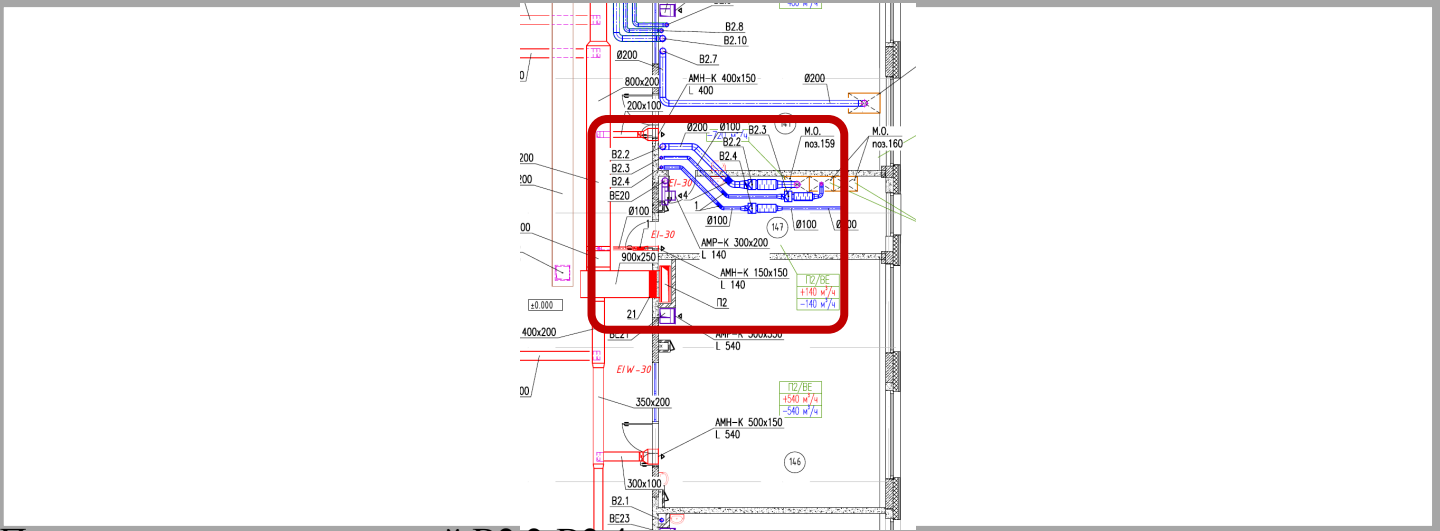
РД 147 - лист 4

Показана иная группа ветвей В2.2-В2.4 и другая компоновка.

Для помещений 147 и 198 обозначения, число ветвей и компоновка местных вытяжек не совпадают с проектной схемой.

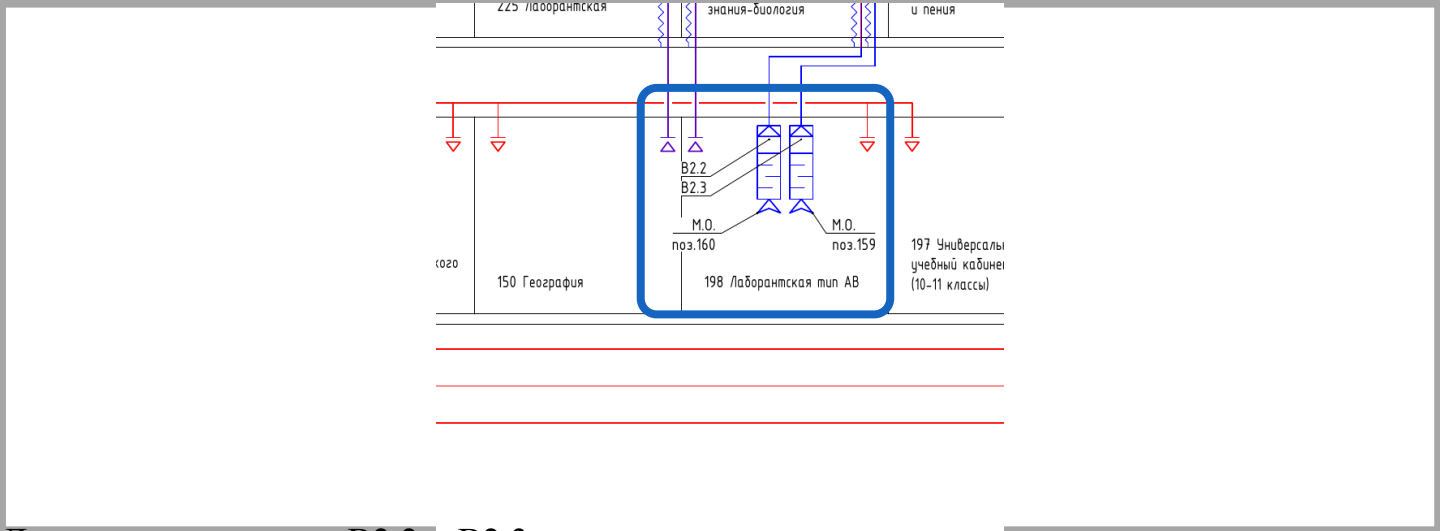
ПД 198 - лист 10

Две проектные ветви В2.2 и В2.3.

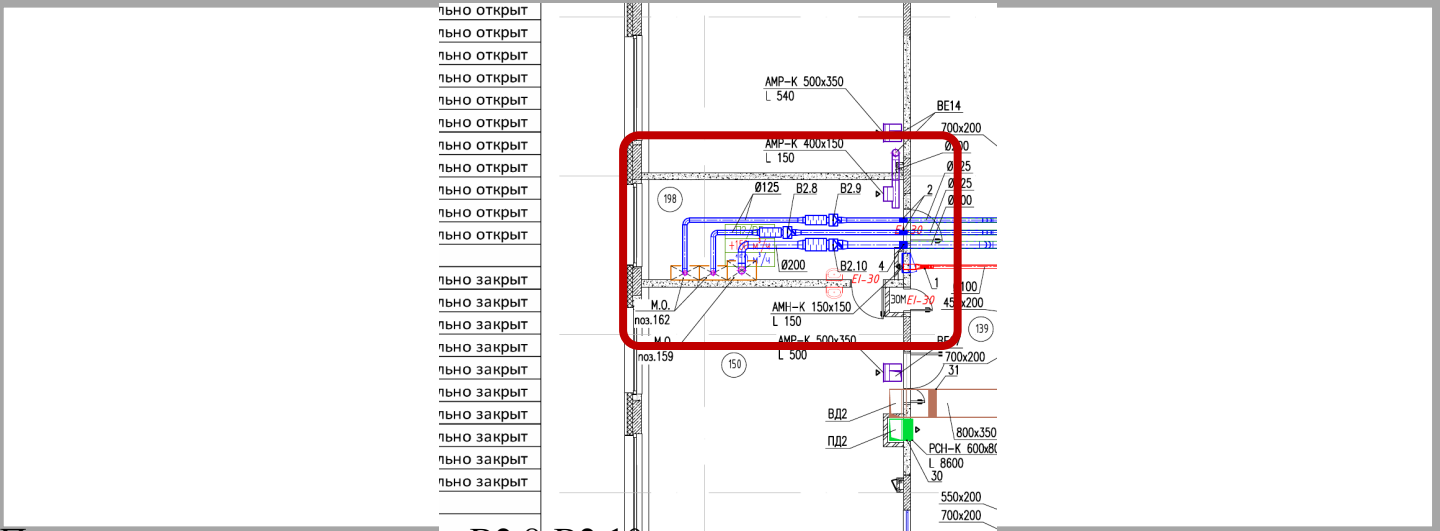
РД 198 - лист 4

Показана измененная группа В2.8-В2.10.

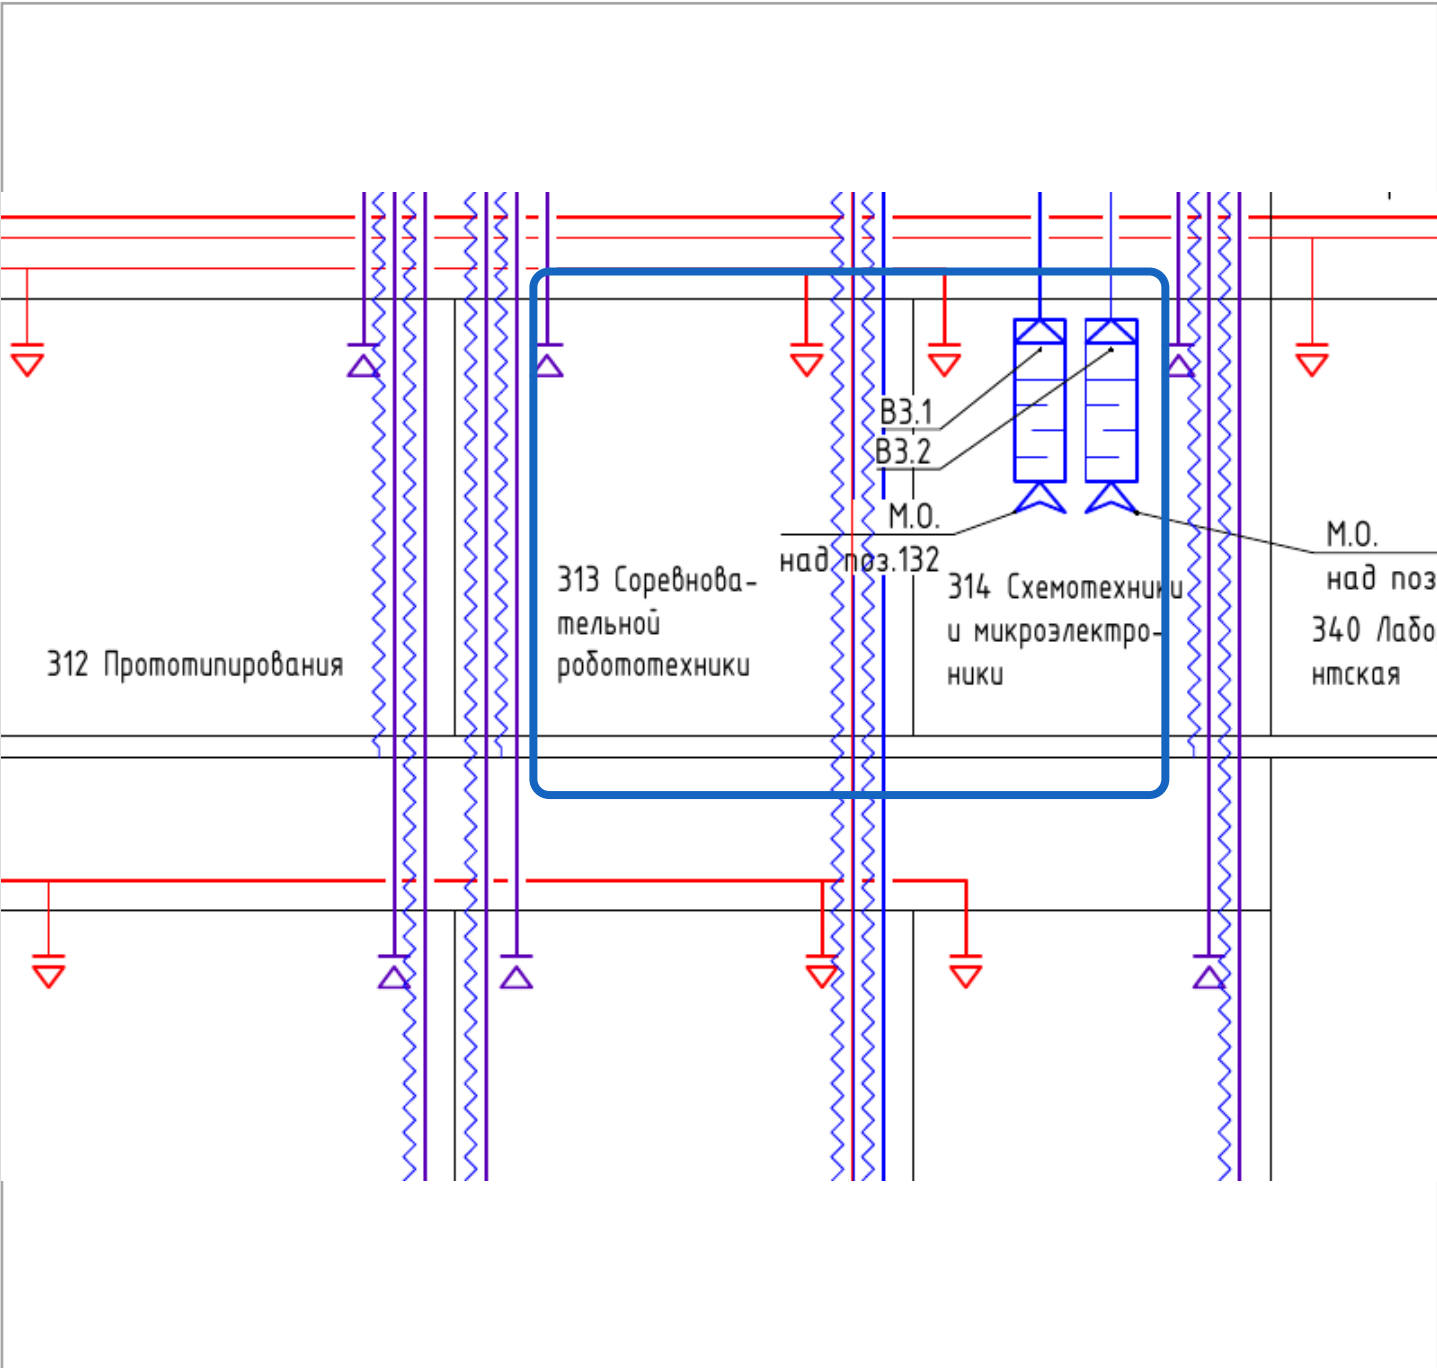
ПД - лист 10

Для помещения 314 предусмотрены две ветви B3.1 и B3.2 к местным отсосам.

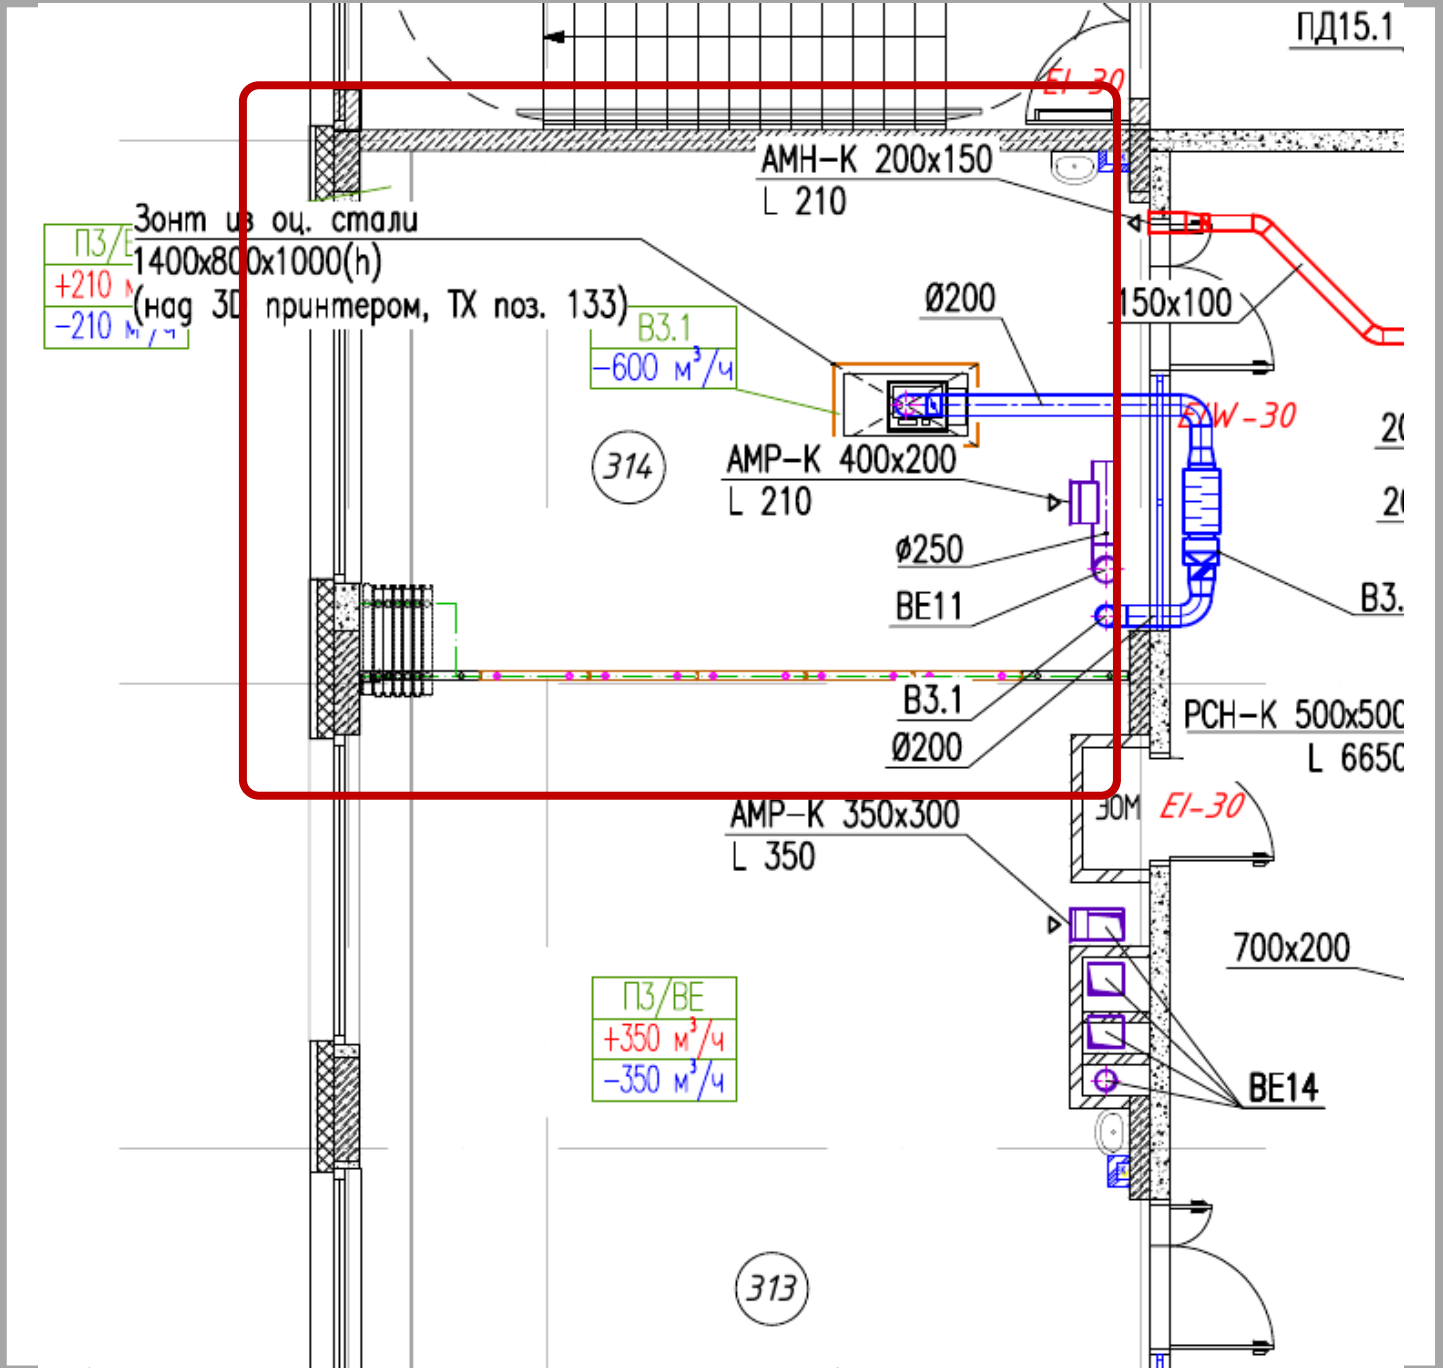
РД ОВ1 - лист 6

В рабочем плане помещения 314 показана иная конфигурация системы B3.

Состав и трассировка вытяжных ветвей помещения 314 отличаются от решения, показанного на листе 10 ПД.
