# 运维服务事业部 风电变电/光伏/储能项目踏勘标准

黄岩优能风电场位于浙江省台州市黄岩区宁溪镇附近，山地风电项目起伏较大，海拔 1100m 左右，距离镇上 49Km 左右，到升压站近 50min。项目位于大寺基林场，每年道路通行费 110 万左右。

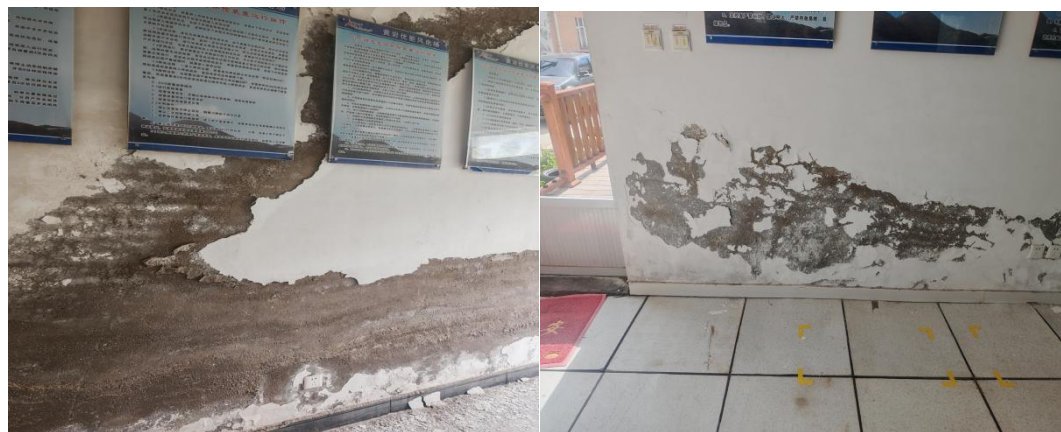
附图：主控及值班室

墙面受潮墙皮发霉脱落，地板凹陷变形，空调均损坏。

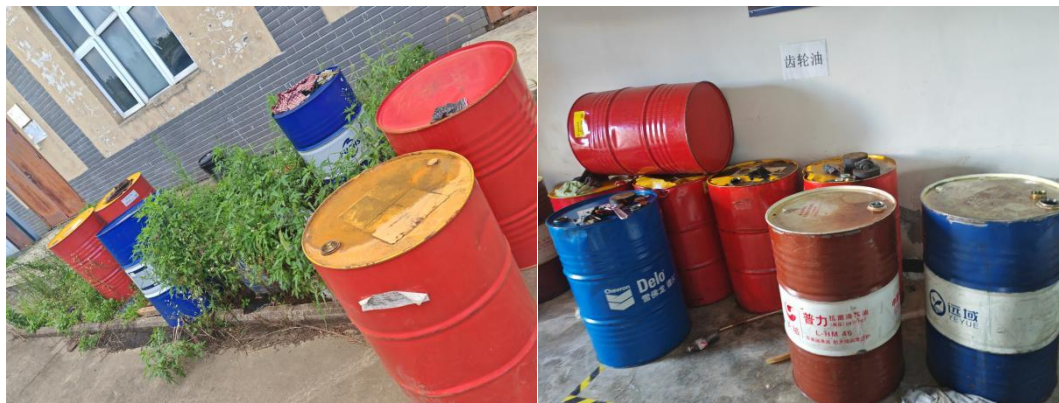
附图：废油

垃圾清运费 1000 元/月，污水经处理后外排；危废物摆放散乱，未调研处理措施。

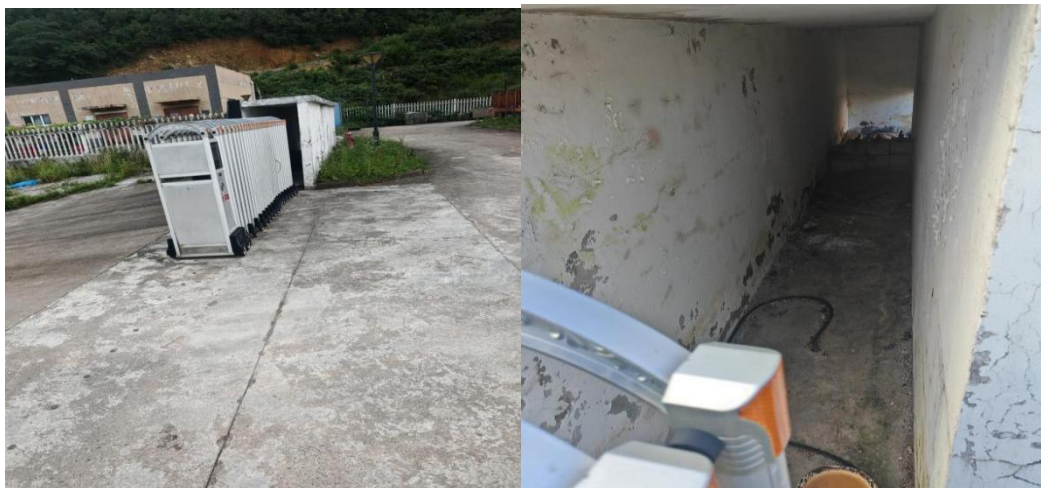
附图：电动门损坏，通道住狗

电动大门损坏，同时现场饲养多只柴犬，存在安全管控风险；需重新修理大门，妥善处理动物。

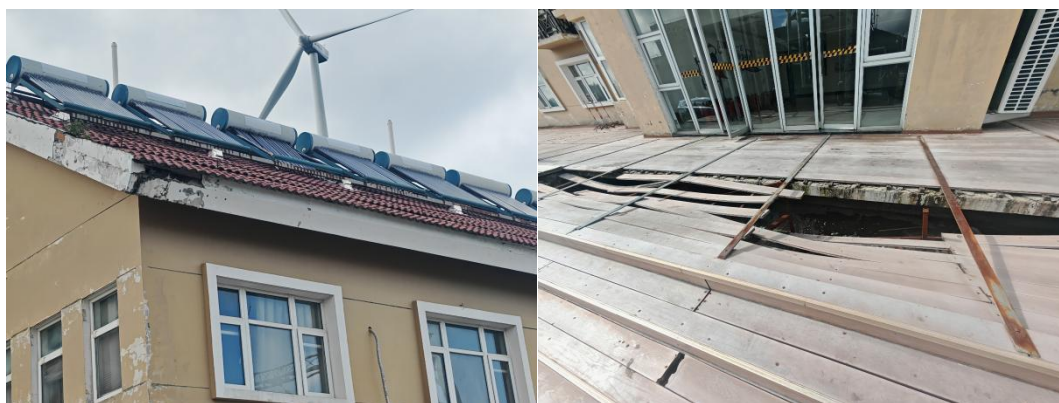
附图：热水器损坏、阳台塌陷

太阳能年久失修；主控楼前阳台塌陷散落；综合楼和设备楼外墙面墙皮脱落严重，。

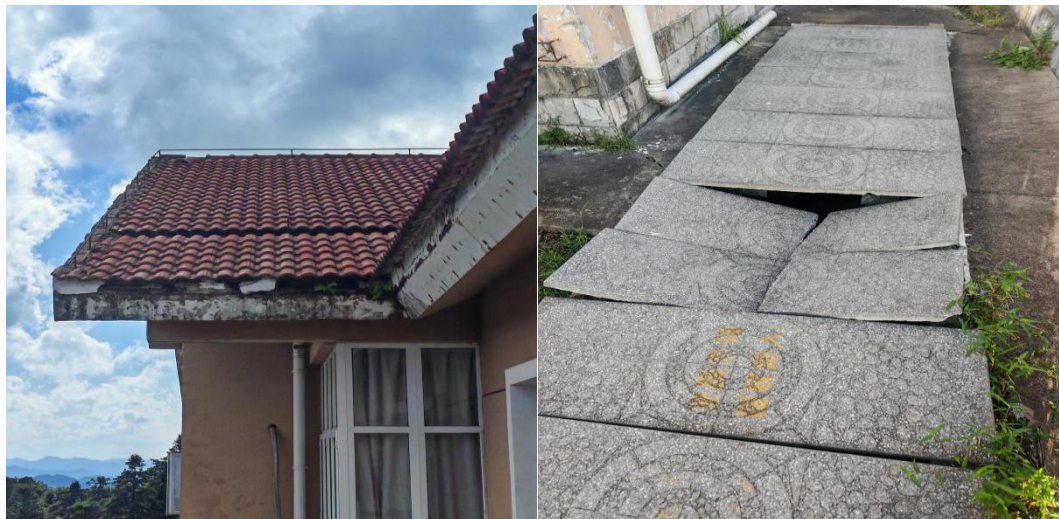
附图：综合楼、电缆沟盖板

主控屋顶漏水，屋顶瓦块松动，电缆沟盖板损坏。

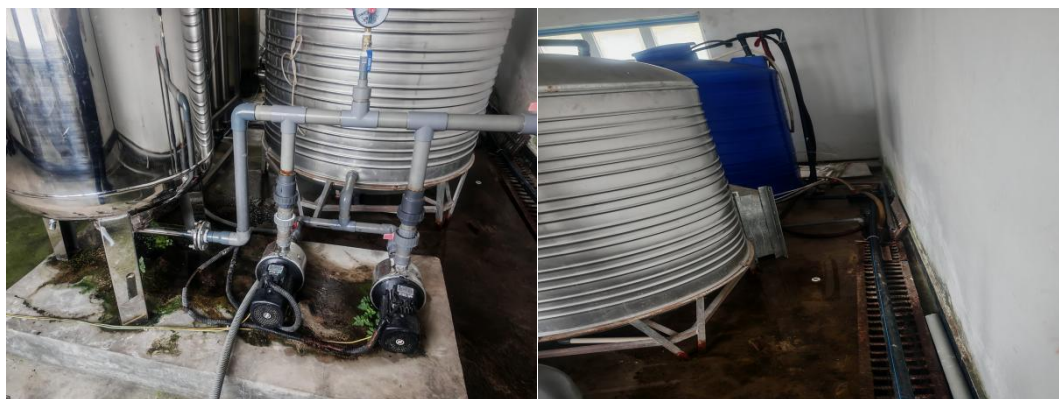
附图：生活水设施

现场水源山泉水，水泵房渗水严重，带电设备存在短路风险；

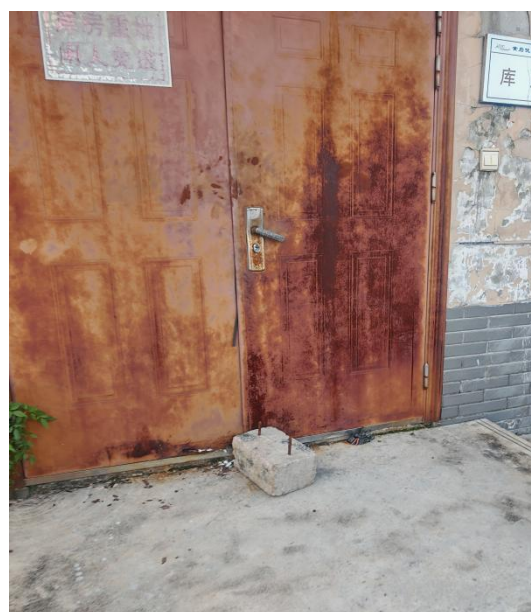
附图：库房门锈蚀严重

库房门明显锈蚀，定检物资库房门锁失效并已锈蚀漏洞，可燃物与易燃物未分开摆放。

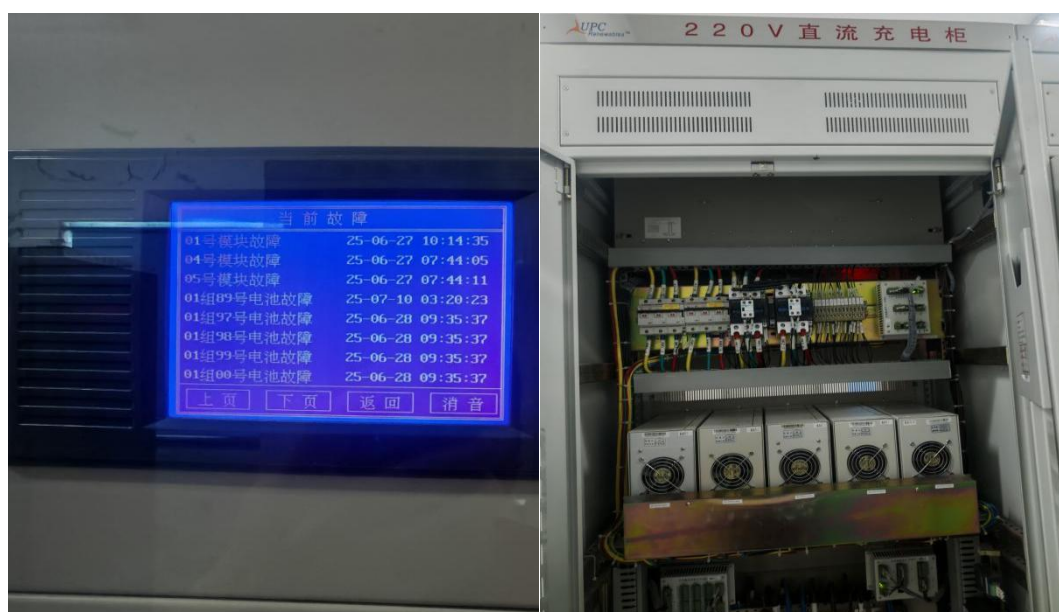
附图：蓄电池系统缺陷

显示多个报警信息，充电柜发生过打火，UPS 冷却风扇不工作。室内空调制冷弱，室内潮气重，一个柜子玻璃缺失。

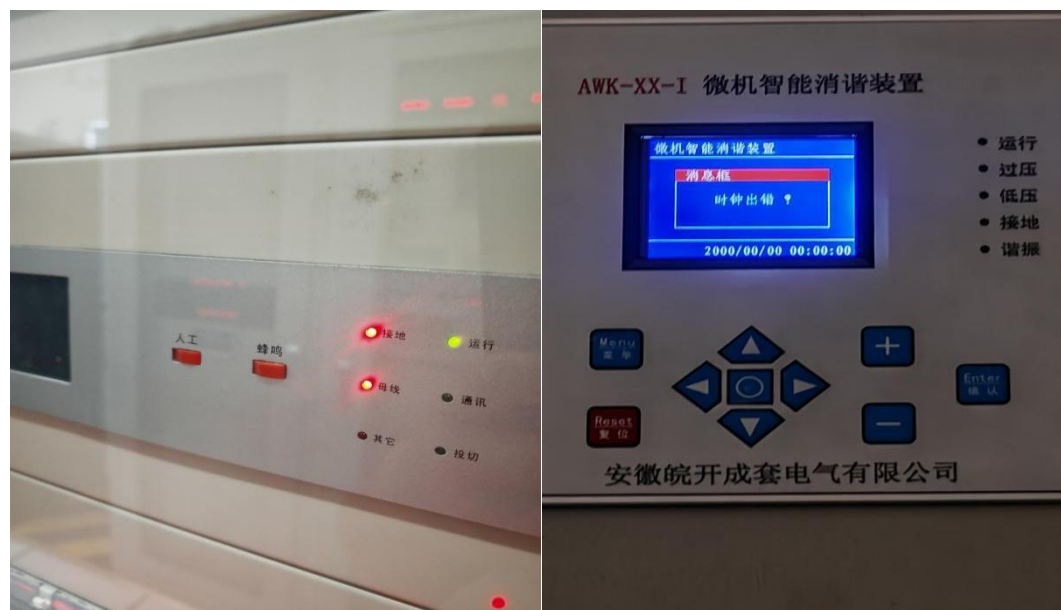
附图：继保控制柜显示错误

继保室内远动装置显示屏故障，PMU 同步时钟告警；

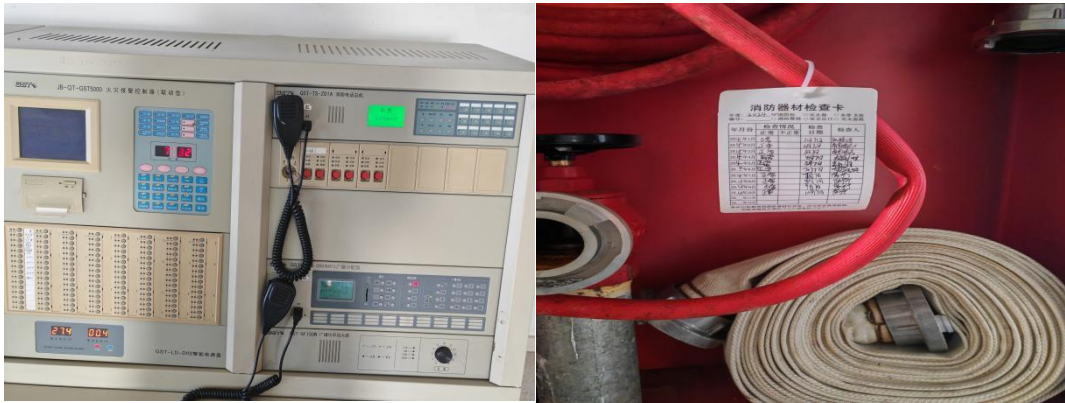
附图：消防监控台及消防栓

消防系统故障报警，烟感、应急灯等均有损坏，未开展消防检测和维保。

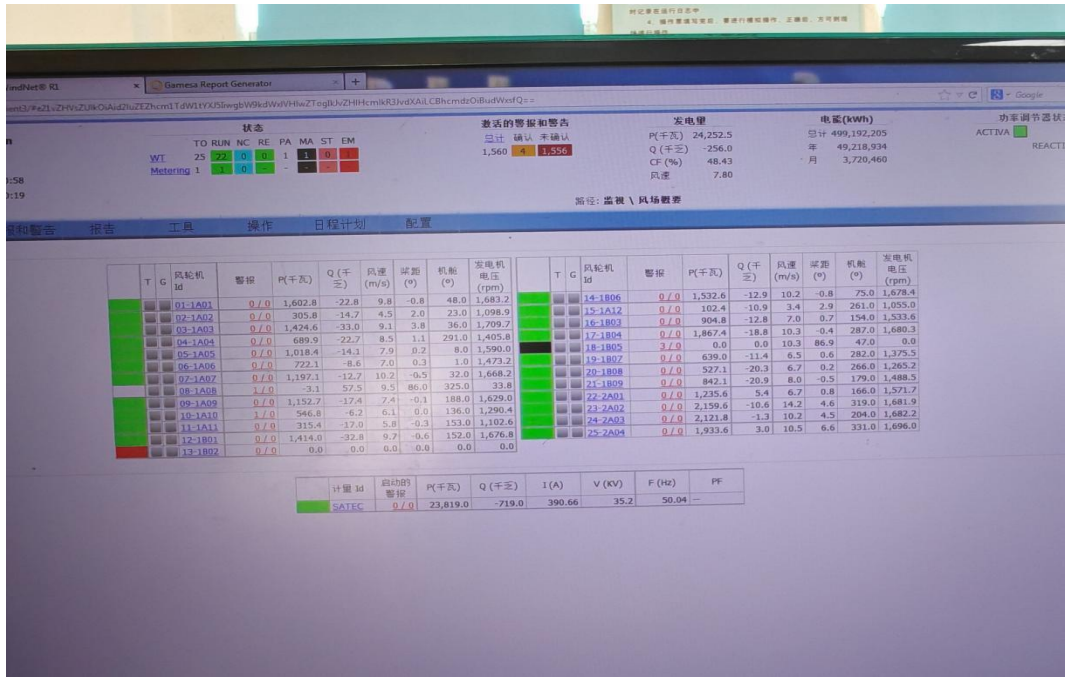
附图：SCADA 截图

#3 风机自 2024 年 3 月齿轮箱故障长停；#18 风机 25 年 7 月 10 日 IGBT 故障长停；#3 机组长停，后台显示运行，与实际不匹配。

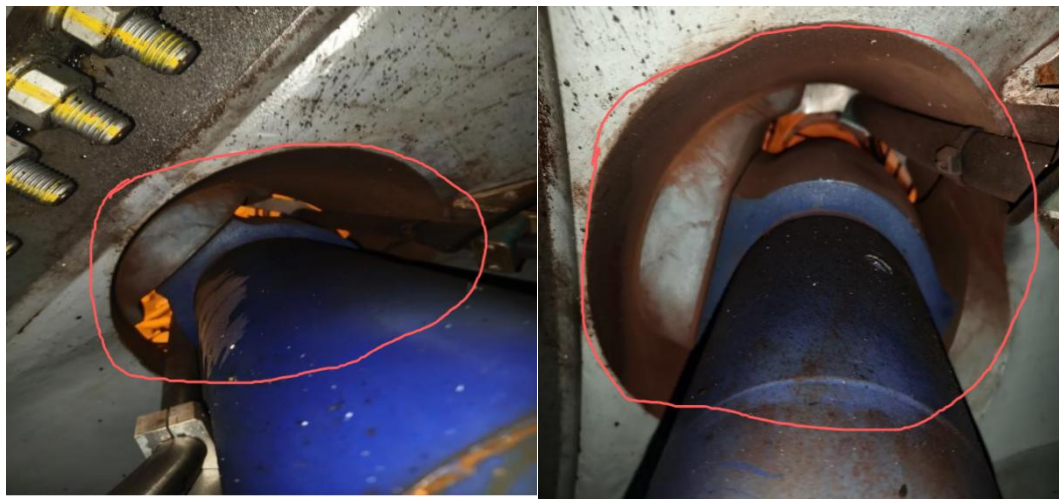
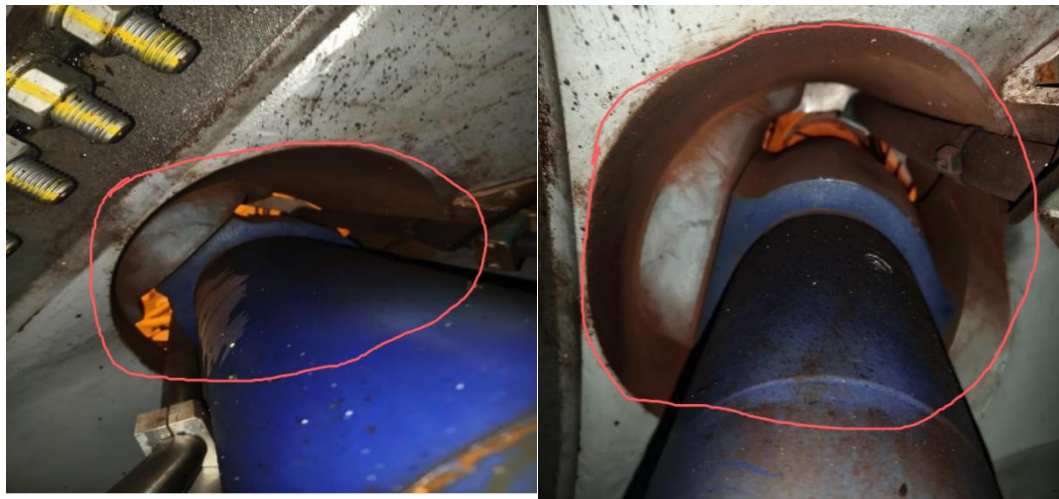
附图：半月板照片

1、油缸半月板磨损：17 台（01#、03#、04#、05#、06#、07#、08#、09#、10#、13#、14#、17#、18#、19#、20#、21#、25#）。

后果：比例阀损毁（比例阀价格较高约 1.2 万元/个）；震动较大会导致油缸损毁及密封圈漏油。

处理方案：使用新型耐磨性较高半月板材料。

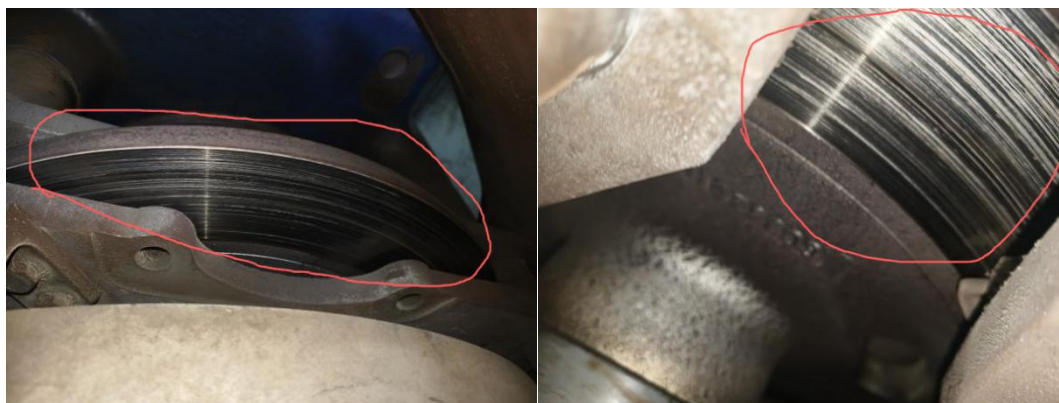
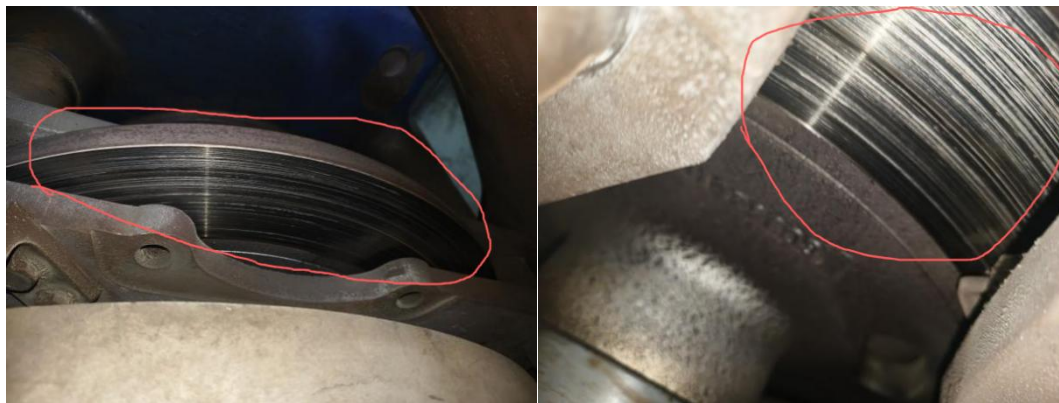
附图：刹车盘

## 2、高速刹车盘磨损：一期 21 台。

后果：刹车钳在运转时投入使用引起高温造成火灾；磨损时产生的碳粉会造成电离子，导致元器件损毁；失效发生飞车。

处理方案：目前风机为两个刹车卡钳，将在预留空位上增加一卡钳，变三卡钳，同时更换高摩擦系数刹车片，增加刹车制动力矩，新加装一根回油管，并增加电磁换向阀和控制模块实现进油、回油分开，使回油更畅；降低了阀、油路堵塞造成的油缸不能收回，降低刹车片、盘不能脱开的风险。

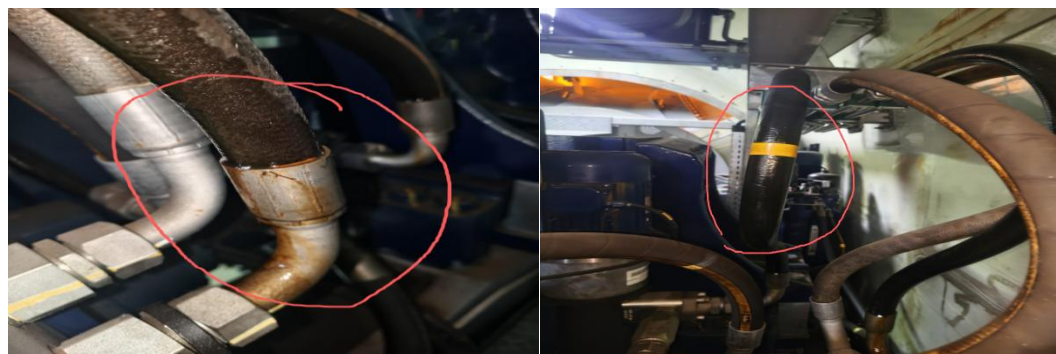
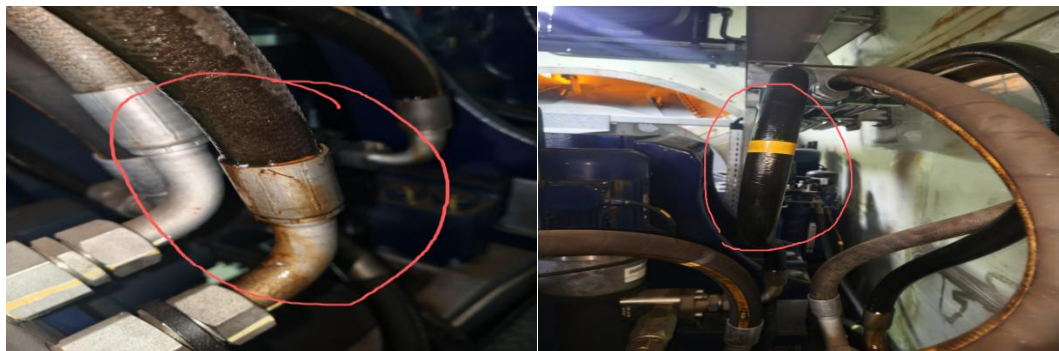
附图：油管

4、齿轮箱油管漏油：16 台（1#、3#、5#、7#、8#、9#、11#、12#、13#、14#、16#、17#、18#、22#、23#、24#）。

后果：易造成火灾、污染环境、人员伤害。

处理方案：采用耐高温、高压油管。

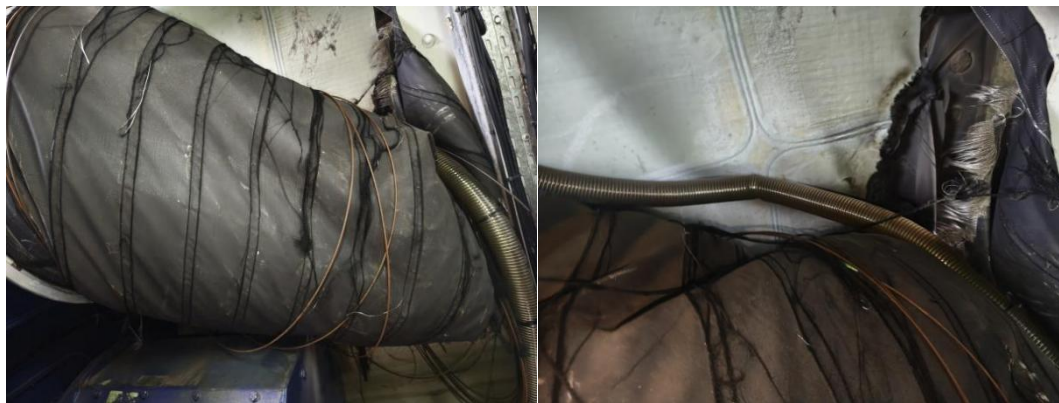
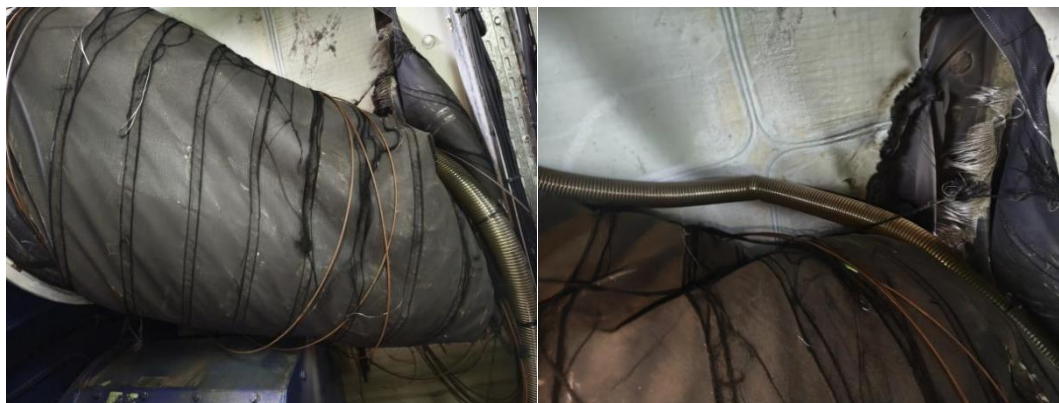
附图：通风罩

5、发电机通风罩：22 台（01#-22#）。

后果：通风散热能力下降，温度升高降低风机出力，火灾风险。

处理方案：采用耐高压、耐高温材料通风罩。

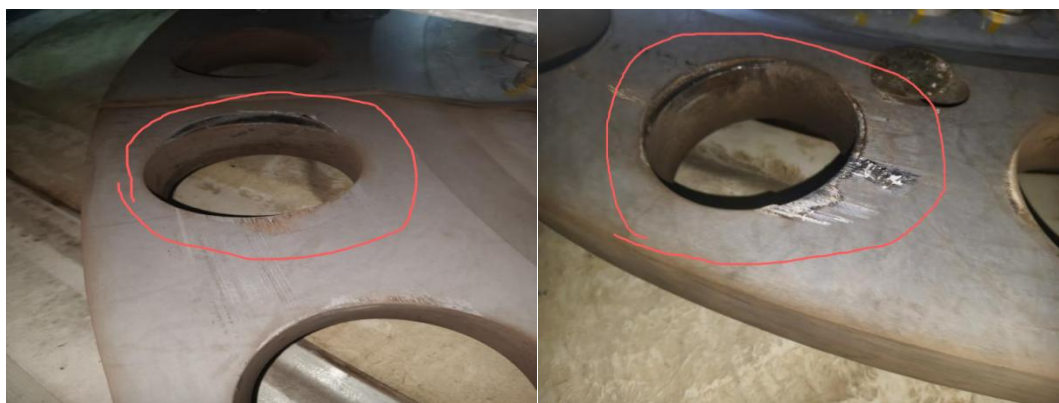
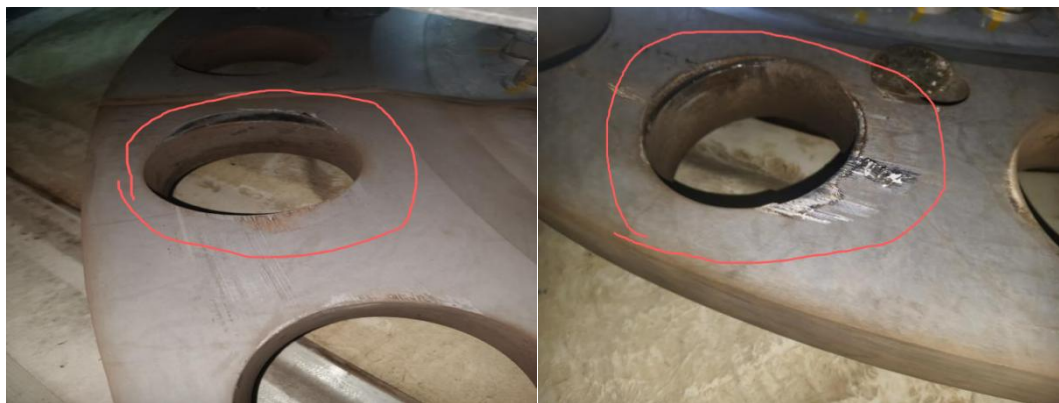
附图：风轮制动盘

#### 6、风轮制动空磨损：21 台（1#-21#）。

后果：摩擦产生的铁刺，导致转速传感器损坏频繁，此类故障频发，风机发电效率降低。
