# Pré-rapport de préparation — Maison Clyve

Statut : BROUILLON — validation humaine obligatoire

Date test : 16/08/2026

654 route départementale 975 / 654 RD 975,  
71290 — LA GENETE / LA GENÊTE

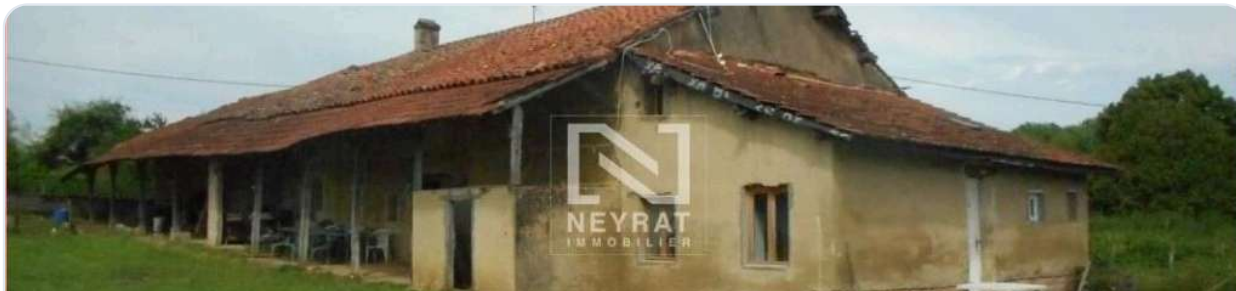
### FACADE\_ARRIERE.png **EXTRAIT**

Photo extérieure — façade / pignon (filigrane NEYRAT IMMOBILIER)

- Longère traditionnelle, toiture tuiles terre cuite, faîtage irrégulier
- Enduit beige dégradé, traces d'humidité en soubassement
- Souche de cheminée visible ; antenne sur toiture
- Menuiseries anciennes apparentes ; une porte claire à droite
- Auvent / galerie sur poteaux bois

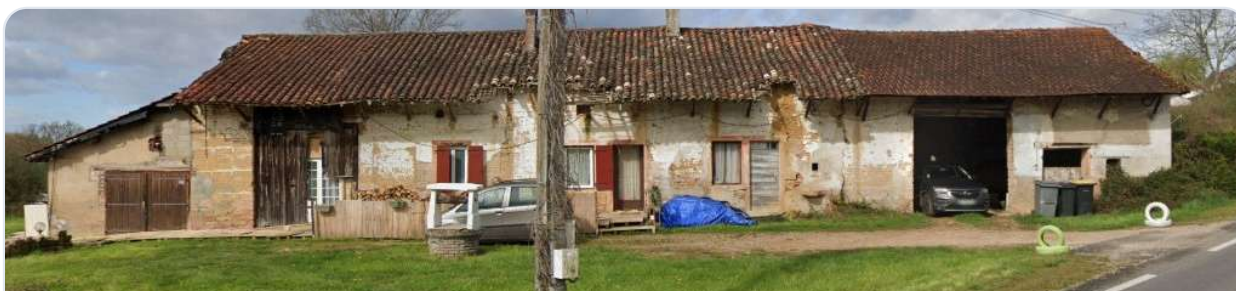
### FACADE\_AVANT.png **EXTRAIT**

Photo extérieure — façade principale (vue panoramique)

- Bâtiment allongé type longère, un niveau apparent
- Enduit clair en décollement, maçonnerie / brique apparente par endroits
- Toiture tuiles canal, faîtage affaissé, tuiles déplacées, mousse
- Plusieurs souches de cheminée
- Ouvertures hétérogènes : porte de grange, fenêtres, volets bois rouges
- Puits en pierre au premier plan ; véhicule sous auvent à droite

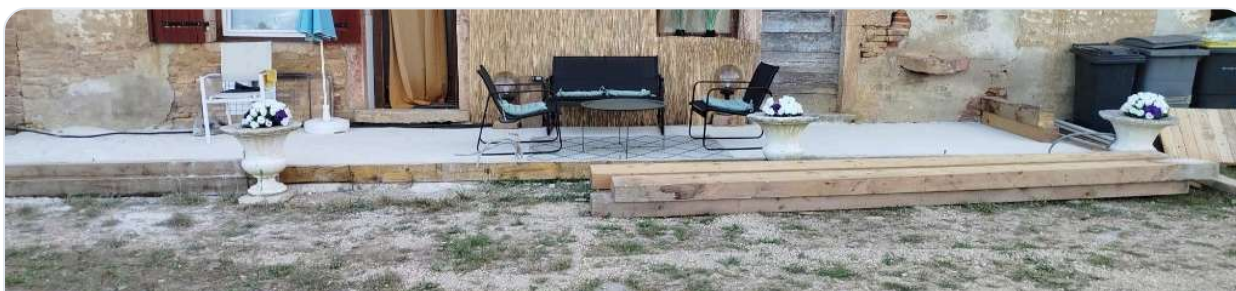
### PHOTO-2026-07-28-21-27-52.png **EXTRAIT**

## Photo extérieure — façade occupée / travaux en cours

- Enduit largement manquant, terre / maçonnerie apparente
- Dalle béton récente devant la façade
- Poutres bois neuves empilées sur la dalle
- Menuiseries mixtes : châssis blanc récent + volets bois rouges ; porte bois ancienne
- Ouverture occultée par un rideau ; écran de canisse sur un pan de mur
- Mobilier de terrasse présent (occupation ou usage en cours)

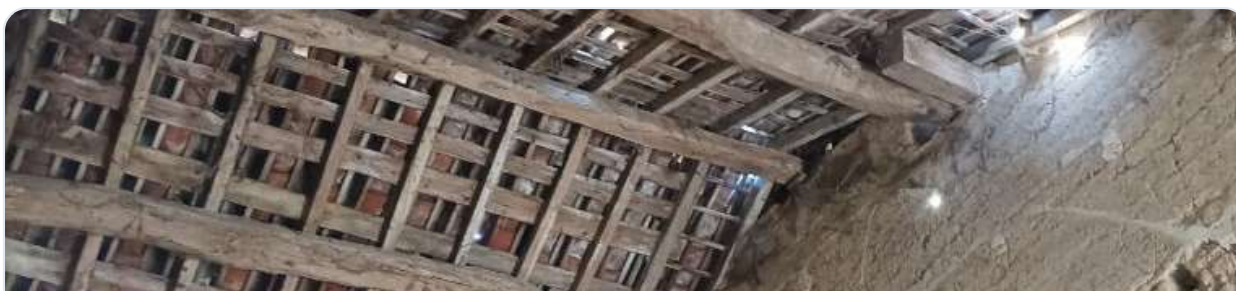
**PHOTO-2026-07-28-22-05-52.png** EXTRAIT

## Photo intérieure — sous-face de toiture

- Charpente et liteaux exposés, pas d'isolant visible
- Jour visible à travers la couverture (tuiles manquantes ou disjointes)
- Mur en matériau traditionnel rugueux ; fissure verticale visible
- Niche en arc dans le mur

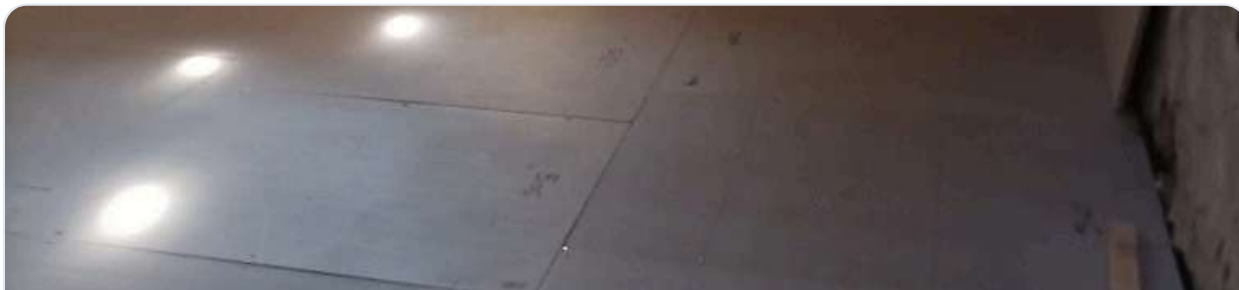
PHOTO-2026-07-28-21-10-34.png **EXTRAIT**

## Photo intérieure — combles / étage en travaux

- Charpente et liteaux exposés, jour traversant
- Murs bruts, une baie sans menuiserie visible
- Panneaux de plancher partiellement posés ; trémies ouvertes

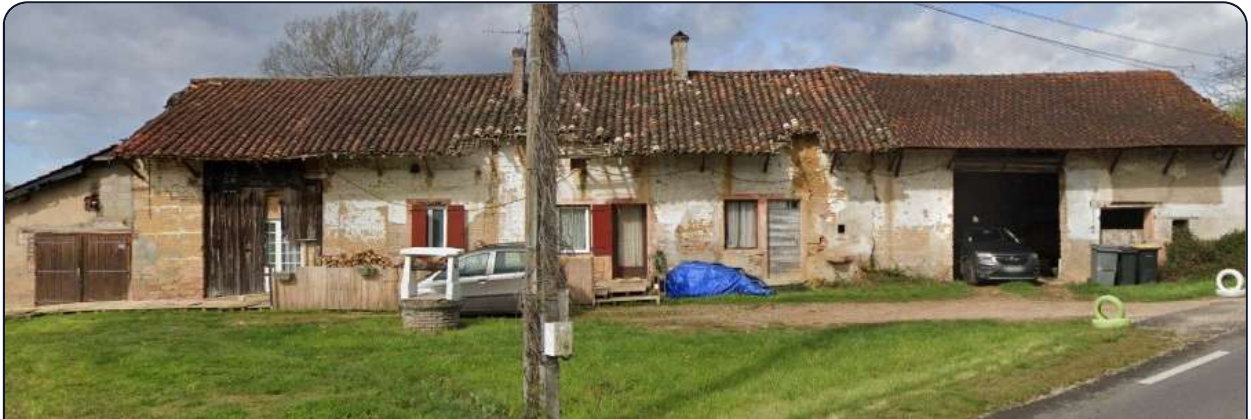
### Façade avant EXTRAIT

- Enduit clair en décollement, maçonnerie / brique apparente par endroits
- Faîtage affaissé, tuiles déplacées, mousse
- Plusieurs souches de cheminée
- Porte de grange, fenêtres, volets bois rouges
- Puits en pierre au premier plan

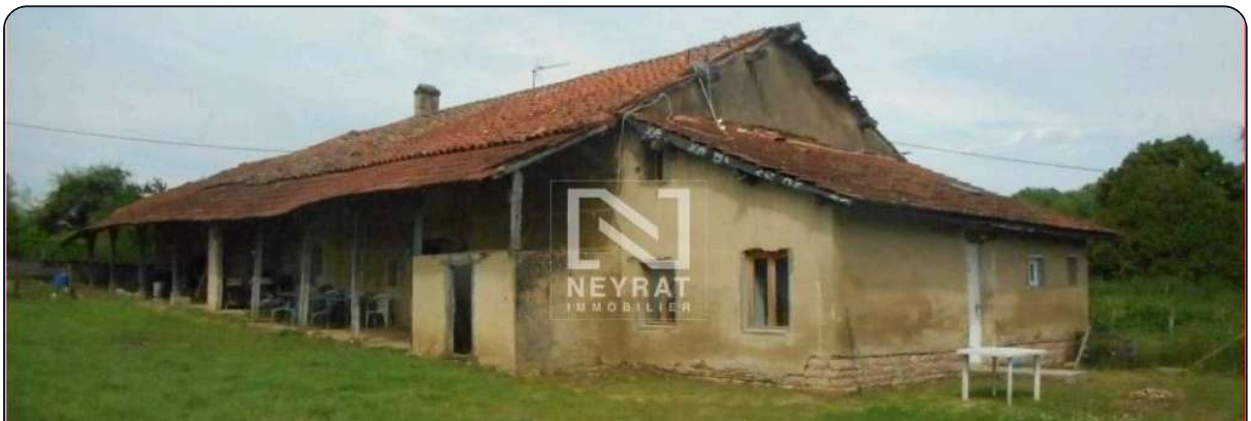
### Façade arrière EXTRAIT

- Faîtage irrégulier
- Enduit beige dégradé, traces d'humidité en soubassement
- Souche de cheminée visible ; antenne sur toiture

- Menuiseries anciennes apparentes ; une porte claire à droite

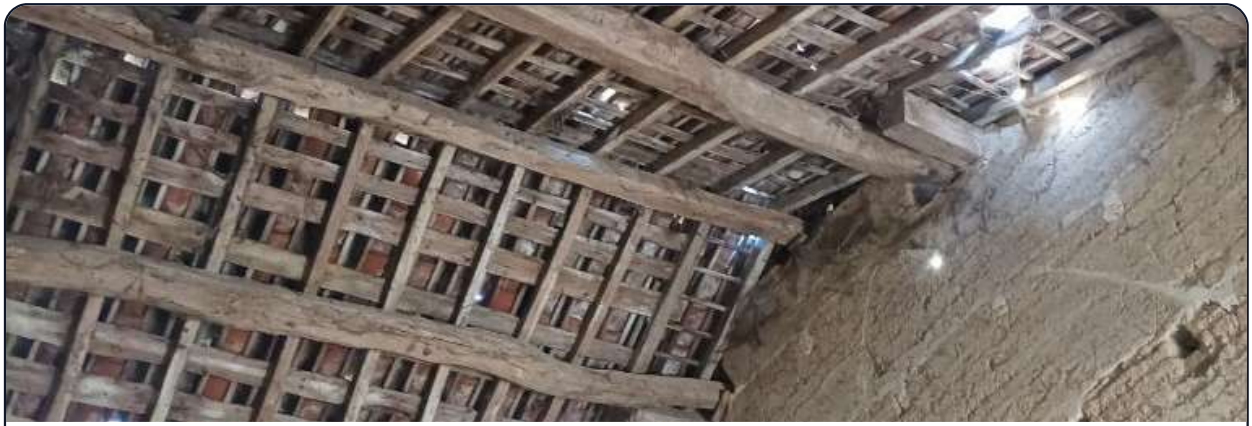
### Sous-face de toiture **EXTRAIT**

Le jour visible justifie une hypothèse d'infiltration (HYPOTHÈSE), pas une preuve de dégât des eaux généralisé.

- Charpente et liteaux exposés, pas d'isolant visible sur la zone photographiée
- Jour visible à travers la couverture (tuiles manquantes ou disjointes)
- L'absence d'isolant sur ce cliché ne prouve pas l'absence d'isolant sur toute la toiture

| PRIORITÉ | RECOMMANDATION | MOTIF | SOURCE | RISQUE SI NON TRAITÉ | ACTION SUIVANTE |
|---|---|---|---|---|---|
| P1 | <b>Sécuriser et étancher la toiture.</b> Organiser une visite technique de toiture avant tout engagement. Ne pas additionner les deux devis toiture. | <ul style="list-style-type: none"><li>Tuiles manquantes ou déplacées</li><li>Faîtage irrégulier</li><li>Jour visible depuis l'intérieur</li><li>Surface de toiture incohérente entre les devis (360 / 450 / 505 m²)</li></ul> | Photos toiture + devis<br>Faivre et Madinier | Risque d'infiltration et de dégradation de la structure (hypothèse à confirmer sur site). | <ul style="list-style-type: none"><li>Organiser une visite technique</li><li>Relever précisément les surfaces</li><li>Vérifier charpente, lite et écran sous-toiture</li><li>Demander un devis corrigé et comparable</li><li>Ne pas additionner automatiquement les deux devis toiture</li></ul> |

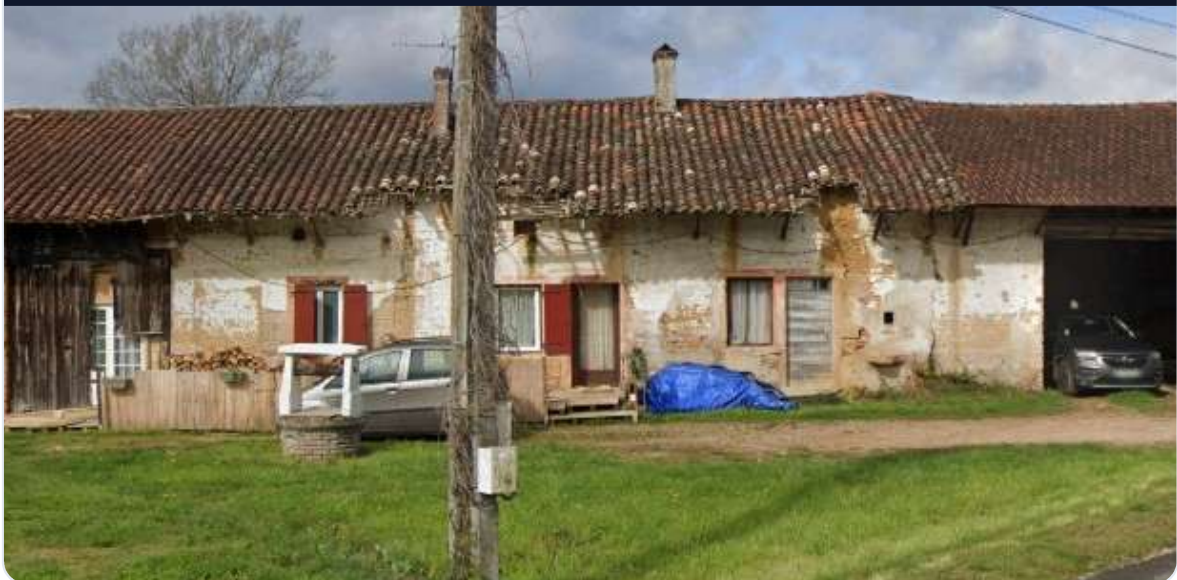
Source avant : FACADE\_AVANT.png — confiance projection : moyen

- Toiture dégradée visible sur la photo avant (EXTRAIT)
- Lot toiture documenté par deux devis (surfaces contradictoires 360 / 450 / 505 m²)

- Métrée de toiture unique
- Choix d'un seul devis toiture
- Traitement d'enduit après diagnostic humidité

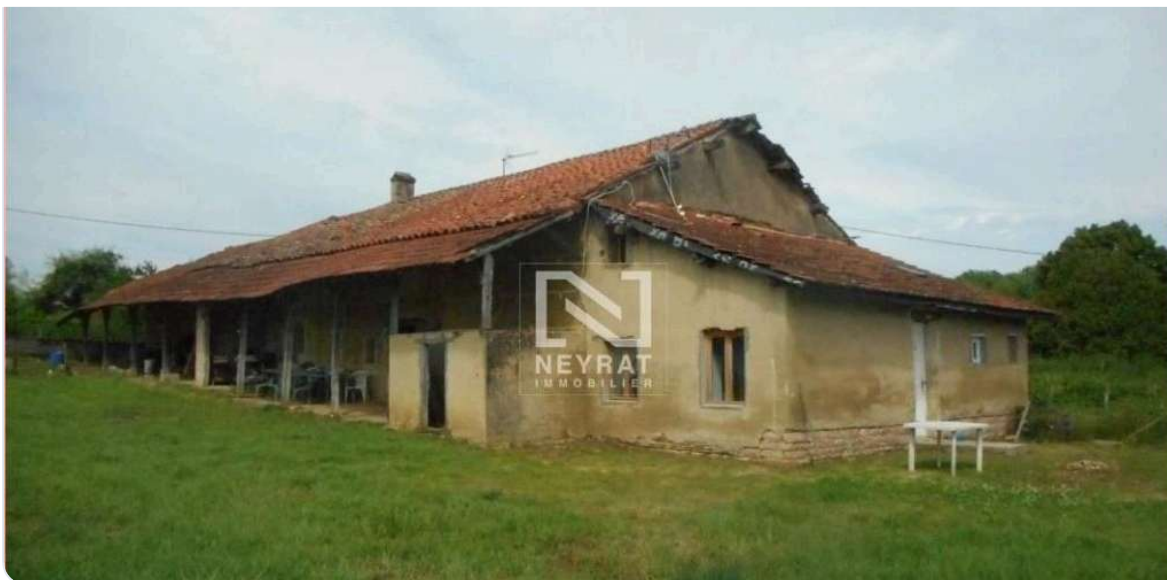
Source avant : FACADE\_ARRIERE.png — confiance projection : moyen

- État de la charpente de la galerie
- Origine des traces d'humidité en soubassement

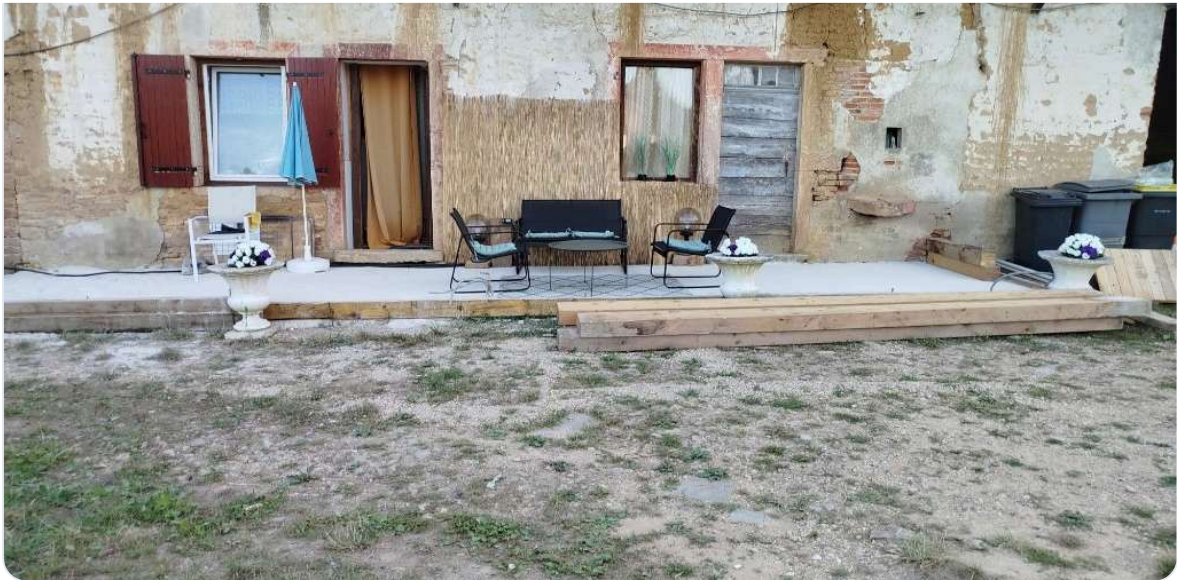
Source avant : PHOTO-2026-07-28-21-27-52.png — confiance projection : moyen

- Toiture d'égout dégradée (EXTRAIT)
- Dalle béton déjà en place (EXTRAIT)
