Wohnanlage Poikham mit 5 Wohneinheiten

Architekten: Künzel Pentling und Schmid Regensburg Motto: Umweltschutz und Denkmalpflege Technische Daten Haustechnik:

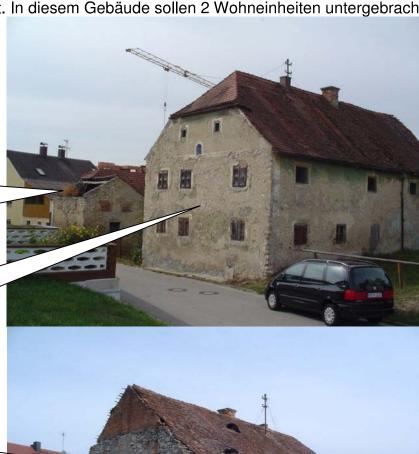
Das Gebäudeareal vor dem Umbau stand über Jahrzehnte leer und war somit auch nicht beheizt. In diesem Gebäude sollen 2 Wohneinheiten untergebracht werden.

Unsaniertes Torhaus ohne Dach

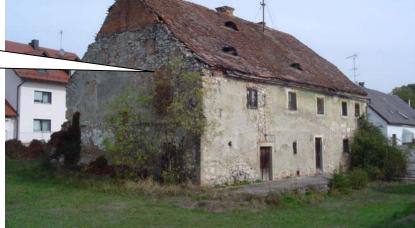
Auch das Gebäude aus den 70 er Jahren steht auf dem Areal. Auch in diesem Gebäude sollen 2 Wohneinheiten untergebracht werden.

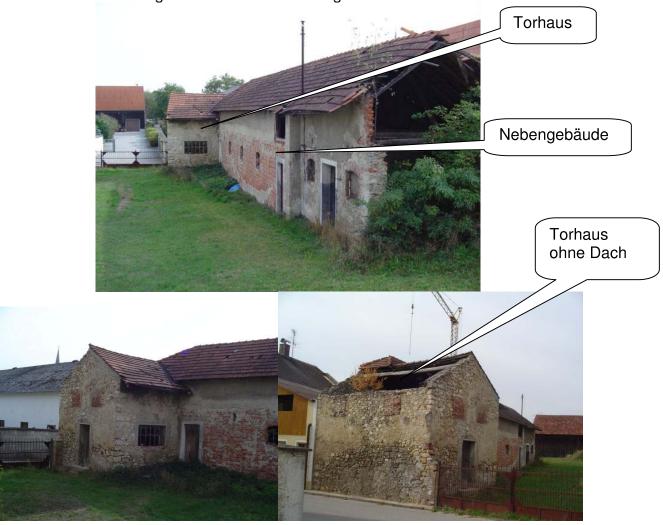
Vorgefundener Zustand vor der Sanierung im ehemaligen Bauernhaus

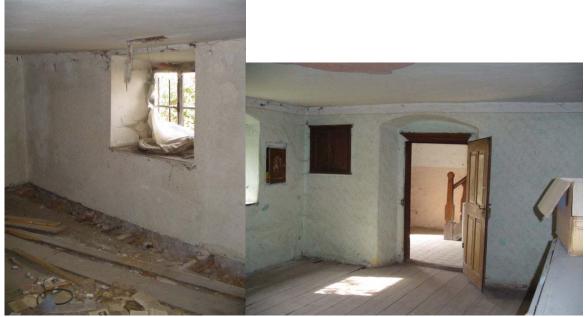
Schadensbilder durch Feuchtigkeit und Schädlinge in allen Gebäudeteilen

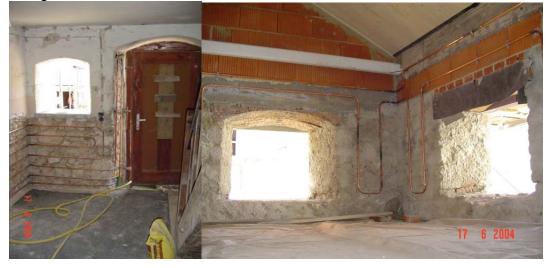
Gangbereich Bauernhaus und Situation Torhaus OG

Ein Kuhstall wir mit Temperierung zum Wohnraum

Einbau eines Temperiersystems zur Gebäudebeheizung und Wandtrockenlegung. Auch problematische Bereiche wie die ehemaligen Stallungen werden mit der Bauteiltemperierung versorgt und können so für Wohnzwecke nutzbar gemacht werden. Die Temperierung versorgt die schwere Bausubstanz so, dass trotz problematischer Bauteile eine behagliche Situation in allen Bereichen erreicht werden kann.

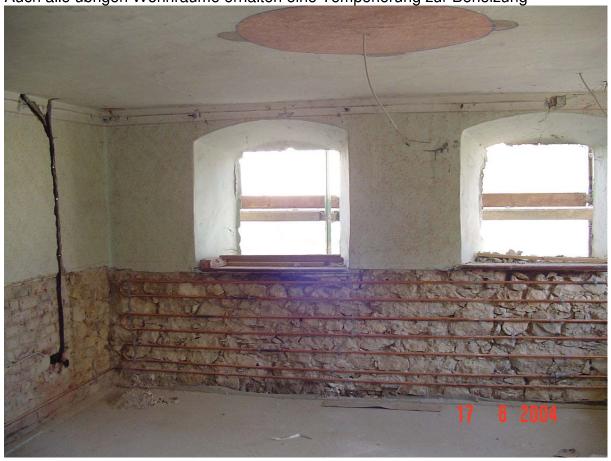
Auch alle übrigen Wohnräume erhalten eine Temperierung zur Beheizung

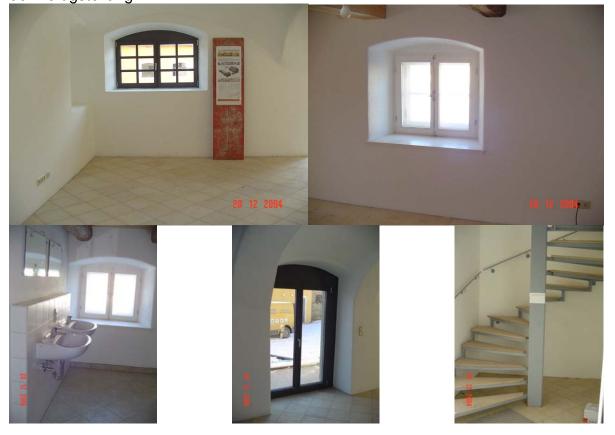
Keine sichtbaren Heizflächen und trockene Wände nach den Putzarbeiten kurz vor der Fertigstellung

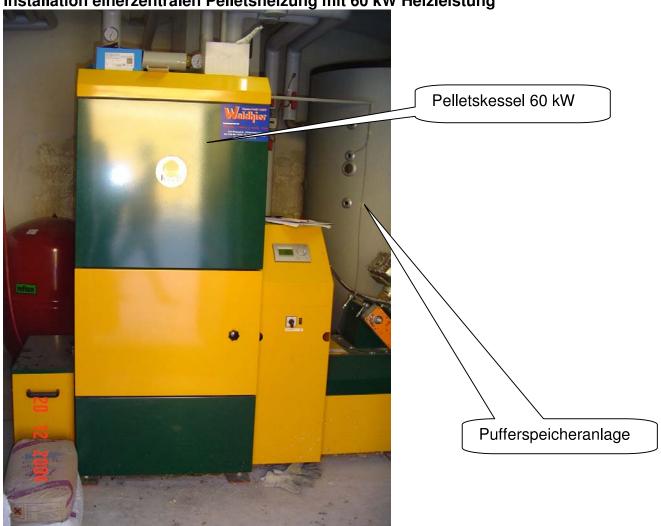
Installation einerzentralen Pelletsheizung mit 60 kW Heizleistung

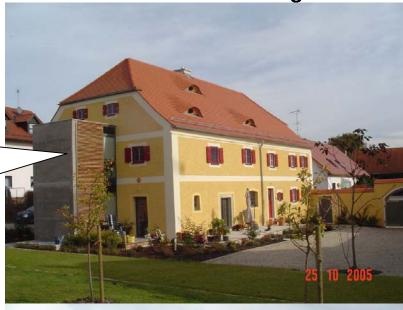
Ehem. Bauernhaus bereits bewohnt, Straßenansicht

Torhaus saniert und bereits bewohnt

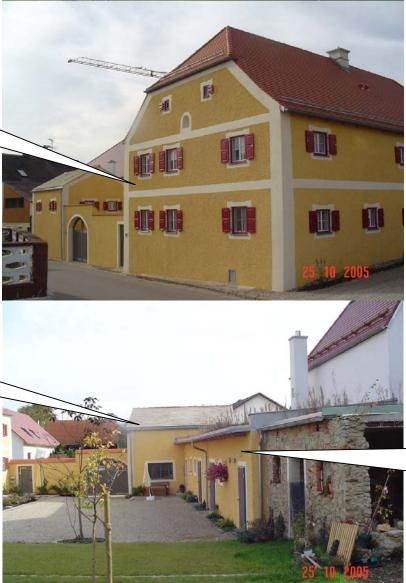
Heizhaus und Pelletslagerung im Nebengebäude Das vor der Sanierung vollkommen verfallene Torhaus erstrahlt in neuem Glanz

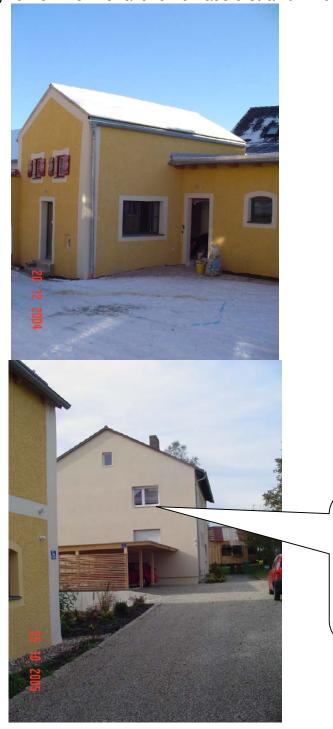
70 er Jahre Haus wurde durch die Sanierung auf ENEV – Standard gebracht. Beheizung über Nahwärmenetz und Heizkörperheizung
