# 污染场地全流程追溯报告

云南个旧重金属场地（01-云南省-HM-134点）

污染类型: heavy\_metal | 用地: 生产用地 | 生成: 2026-07-03 16:14 UTC

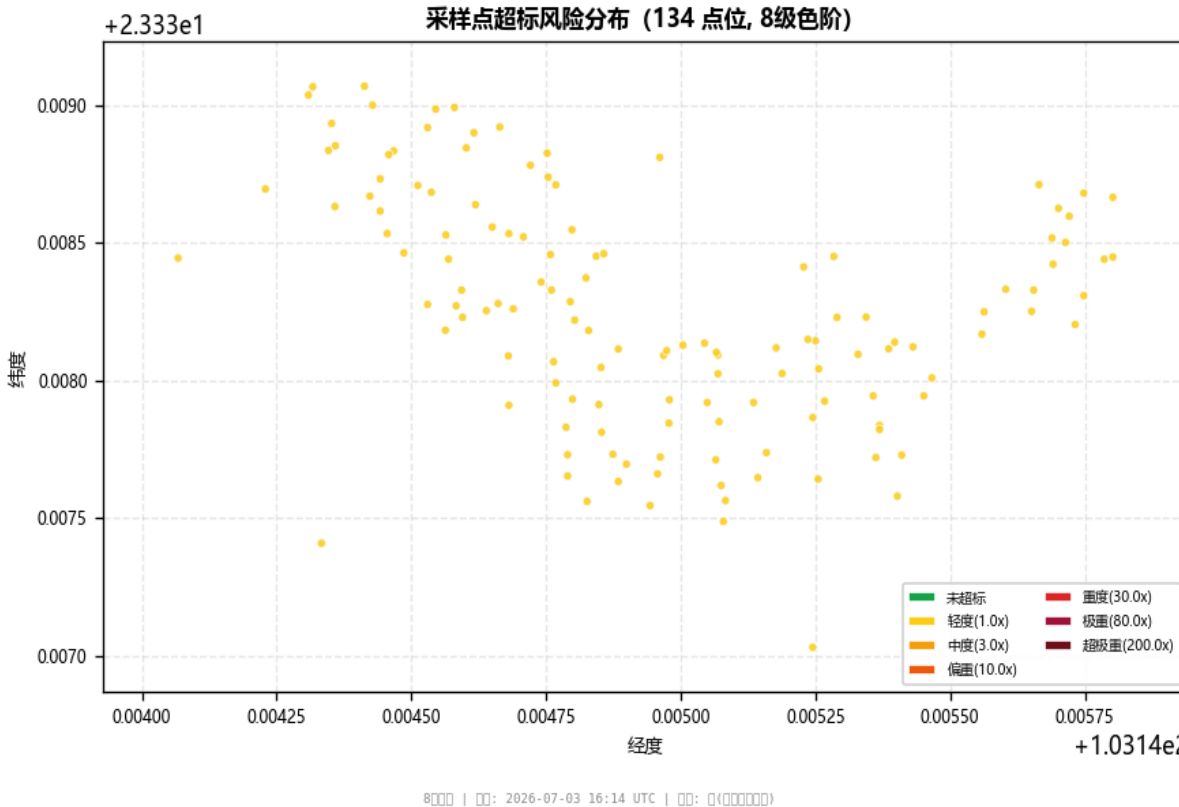
注：此为离线 matplotlib 采样点分布图，非真实瓦片底图。按超标倍数 8 级色阶着色。
