# 三 南廠區廠內事故訪談表(人傷事故) - review - 1

訪談單號：aid\_127

case\_title/事件名稱：  
20250510 FAB8 CF STKC04 N1 PORT踩空人傷事故

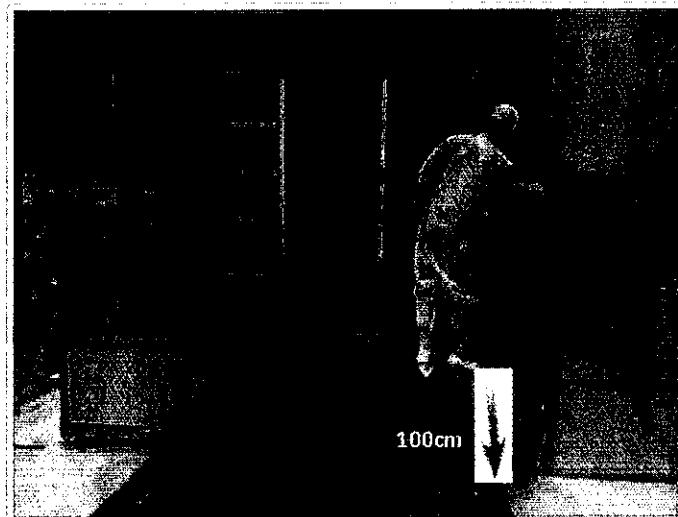
>>> 事故簡圖

凌晨 03:15 在確認ITCV01 破片CST，於STKC04 N1 PORT 樓梯台階檢查缺角裂痕時，不慎踩空從N1 PORT樓梯台階摔落

不慎踩空從N1 PORT樓梯台階摔落

工作平台梯長度延伸不足

原160cm台階改善長度到達300cm，縮小落差
