PLANTA  
**PMC GOIANA**

FORNECEDOR  
**PROMA CONTAGEM**

DESCRIÇÃO DA PEÇA  
**BRACKET SEAT RISER**

CÓDIGO  
**51960031**

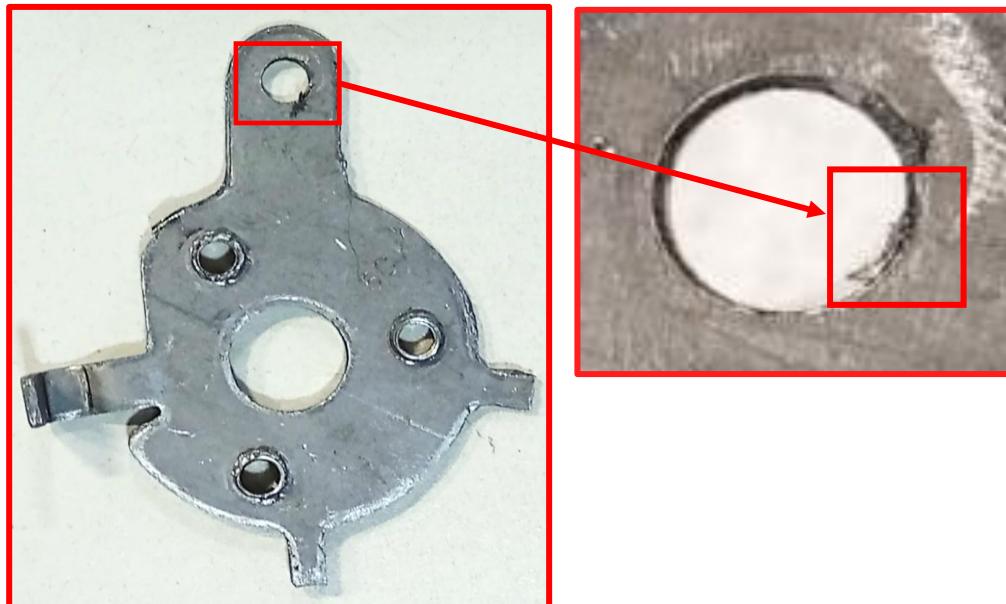
**FOTO NOK**

**FURO COM REBARBA**

**DIFICULTA A MONTAGEM NA CONTRA PEÇA**
