RELATÓRIO TESTE DE SALT SPRAY

PROCESSO ELETRODEPOSIÇÃO CATÓDICA

REL 006/25

Juatuba, 25 de novembro de 2025

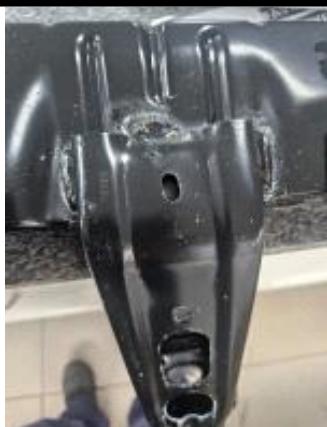
CARACTERÍSTICAS	ESPECIFICADO	RESULTADO
Aspecto	Aspecto contínuo e uniforme. Ausente de defeitos superficiais nem porosidade	Não evidenciado variações no aspecto visual
Espessura	Conforme Boletim Técnico do material/produto empregado suportado por Relatório de Qualificação, ou desenho específico ou plano de autoqualificação do fornecedor de pintura.	25 - 30 µm
Resistência à corrosão	Depois da exposição não é permitido focos de corrosão dos materiais de suporte (ferro, zinco, alumínio, etc), também não é permitido bolhas, blistering, remoções e destaque do filme de tinta da chapa.	Conforme fotos

**Foto 01 - Região reclamada
(silicato)**

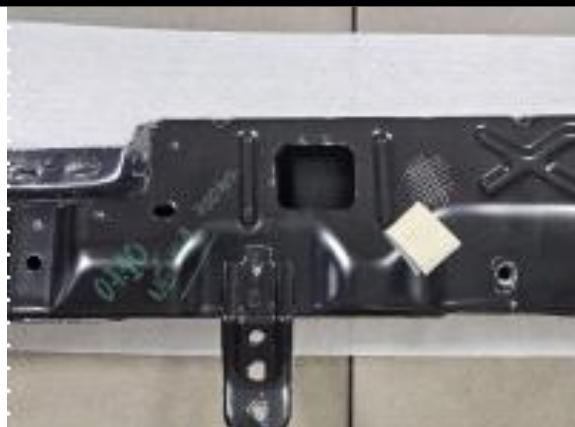
Foto 02 - Adesão após 750 horas

De acordo com os resultados apresentados no escopo deste relatório, valida a informação que o silicato formado (inerente do processo de solda), não impacta nas características de proteção da peça após processo de pintura por eletrodeposição catódica.
