## CONTINUAÇÃO ( PARTE II )

**Eng. Emilio H. Baumgart** (*Blumenau, 25 de maio de 1889 - Rio de Janeiro, 9 de outubro de 1943*)  
Ponte sobre o Rio do Peixe – Santa Catarina ( Cidades : Herval do Oeste – Joaçaba )

*“The Brazilian cantilever method” - 1930*

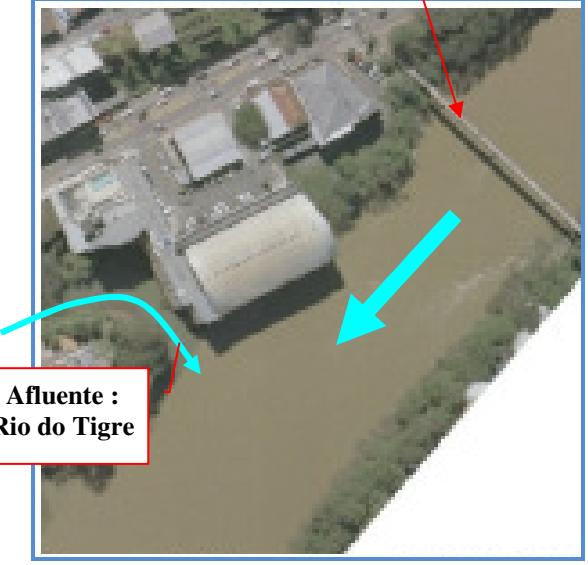
Aerofoto 2006 : As construções continuam invadindo a caixa do Rio do Peixe

Ponte destruída  
em 1983

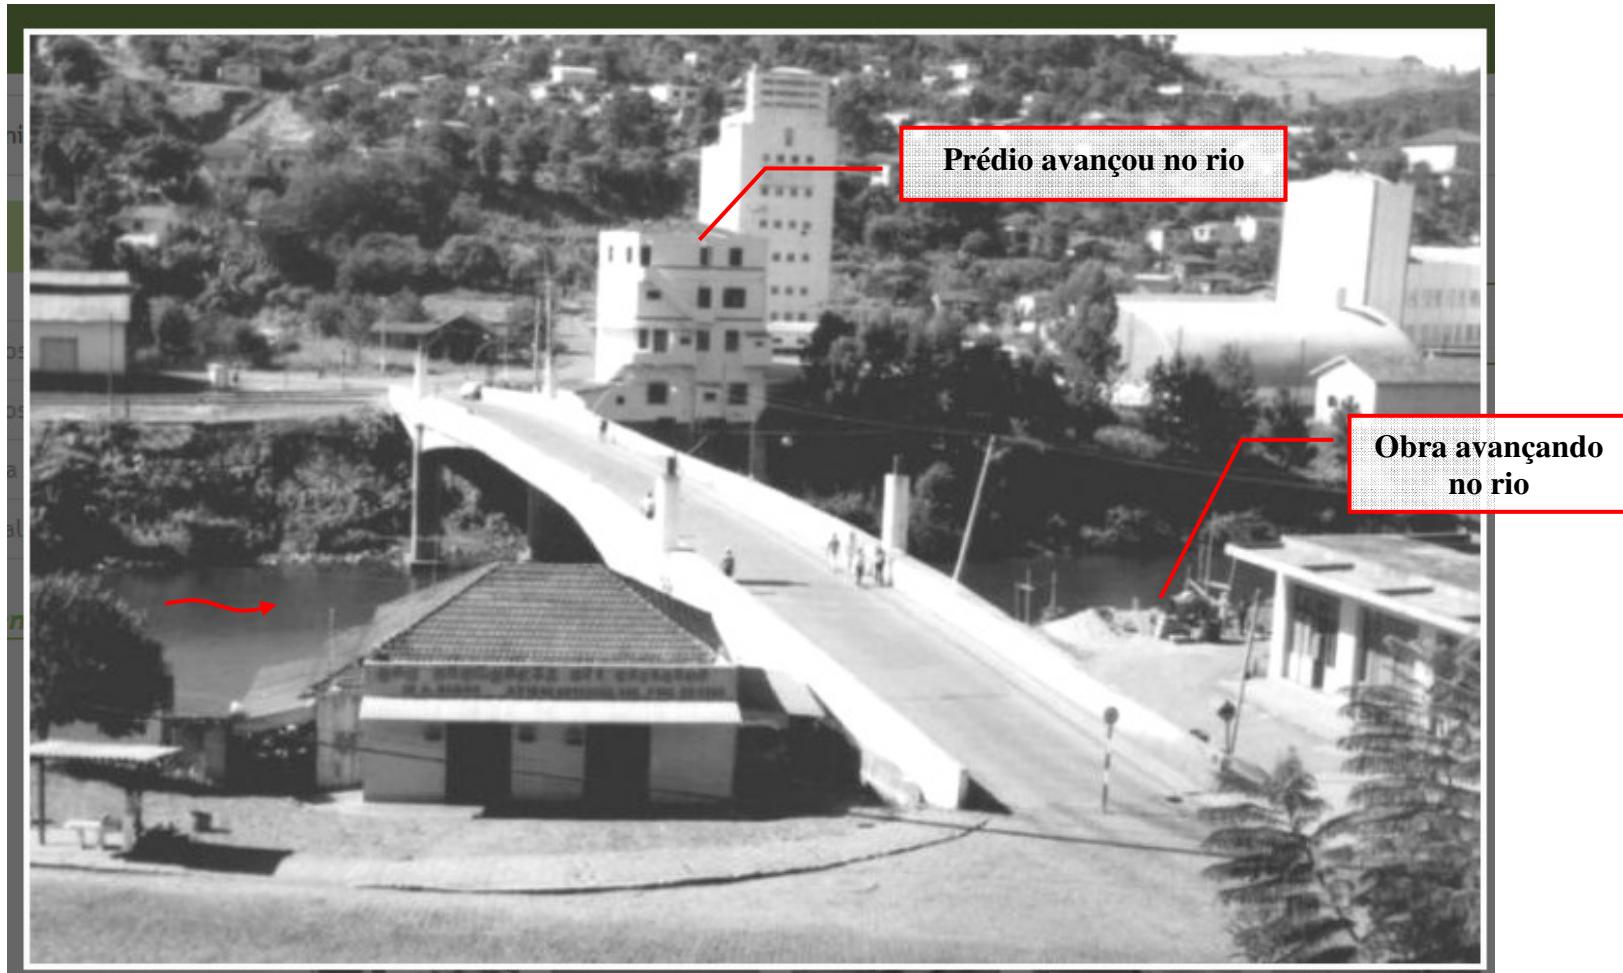
## Coleção de Fotos Antigas - Prefeitura Municipal de Herval do Oeste / SC - Foto 16 /32

Ponte Emílio Baumgart sobre o Rio do Peixe – 1983

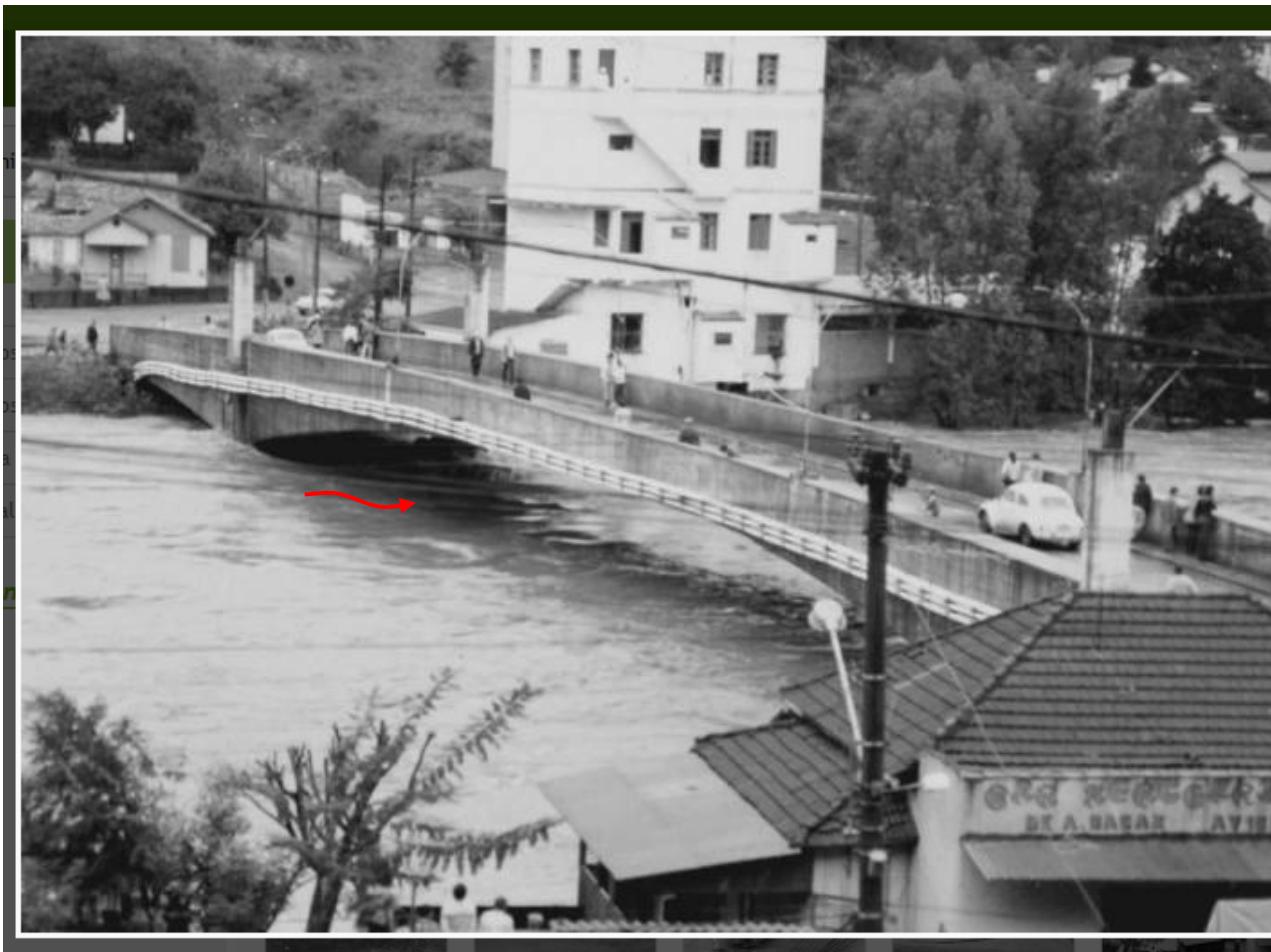
## Coleção de Fotos Antigas - Prefeitura Municipal de Herval do Oeste / SC - Foto 17 /32

**Enchente 1983 : Ponte Emílio Baumgart sobre o Rio do Peixe**

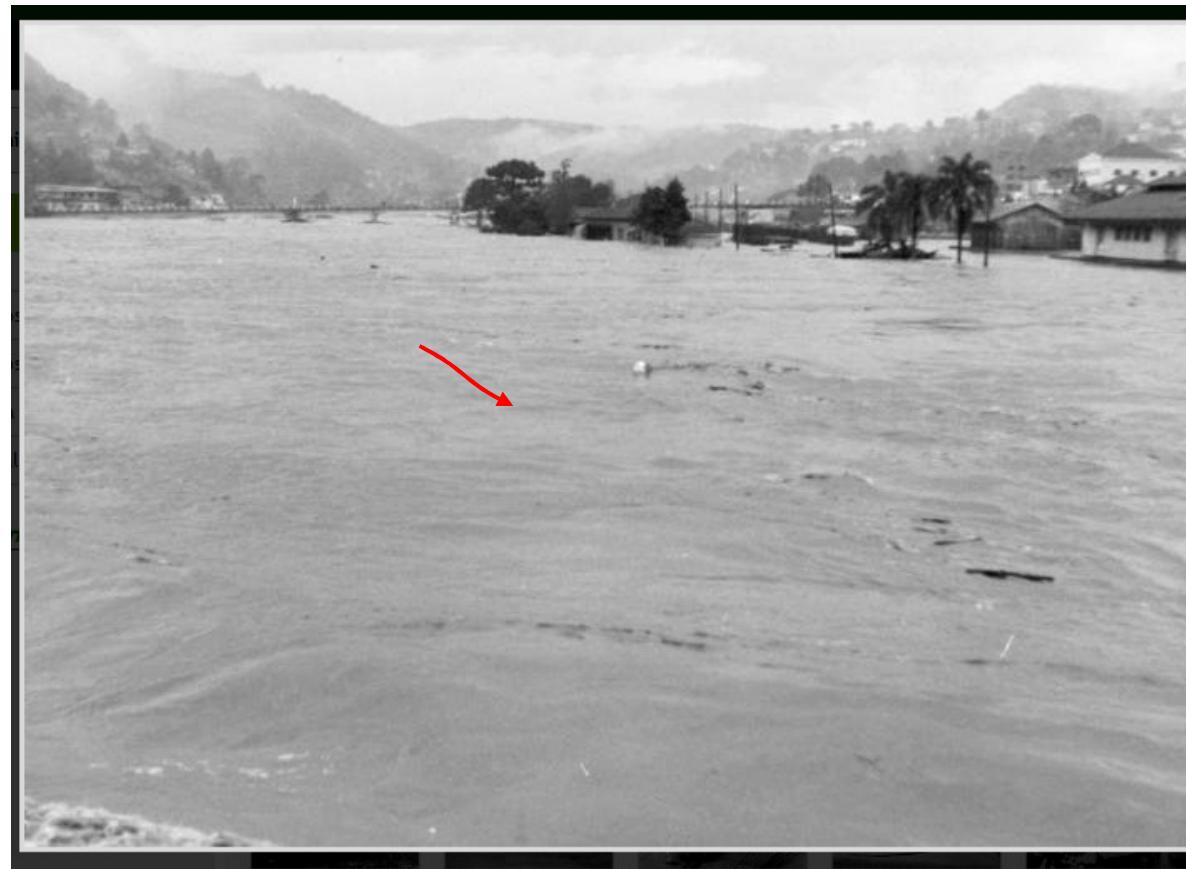
## Coleção de Fotos Antigas - Prefeitura Municipal de Herval do Oeste / SC – Foto 21 /32

**Enchente de 1983 : Ponte Jorge Lacerda ( a montante da ponte Emilio Baumgart )**

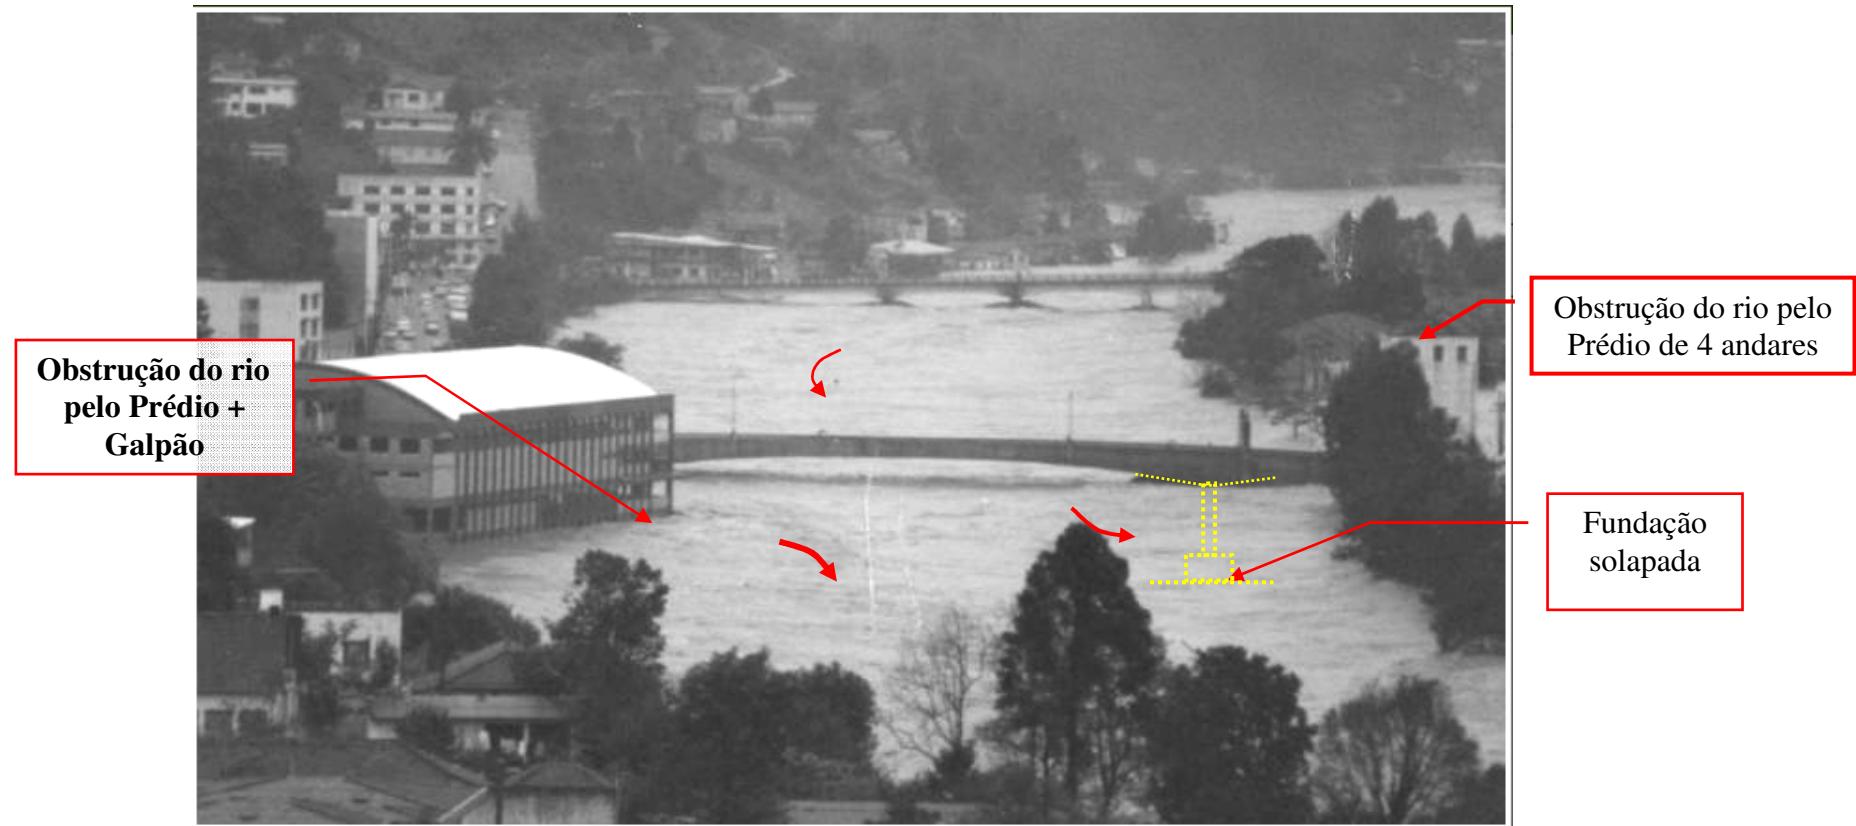
## Coleção de Fotos Antigas - Prefeitura Municipal de Herval do Oeste / SC - Foto 19 /32

### Enchente de 1983 : As duas Pontes

Comentário : As duas margens do rio do Peixe foram invadidas. A caixa do rio foi reduzida. A velocidade da água aumentou. A fundação foi solapada. A ponte caiu.

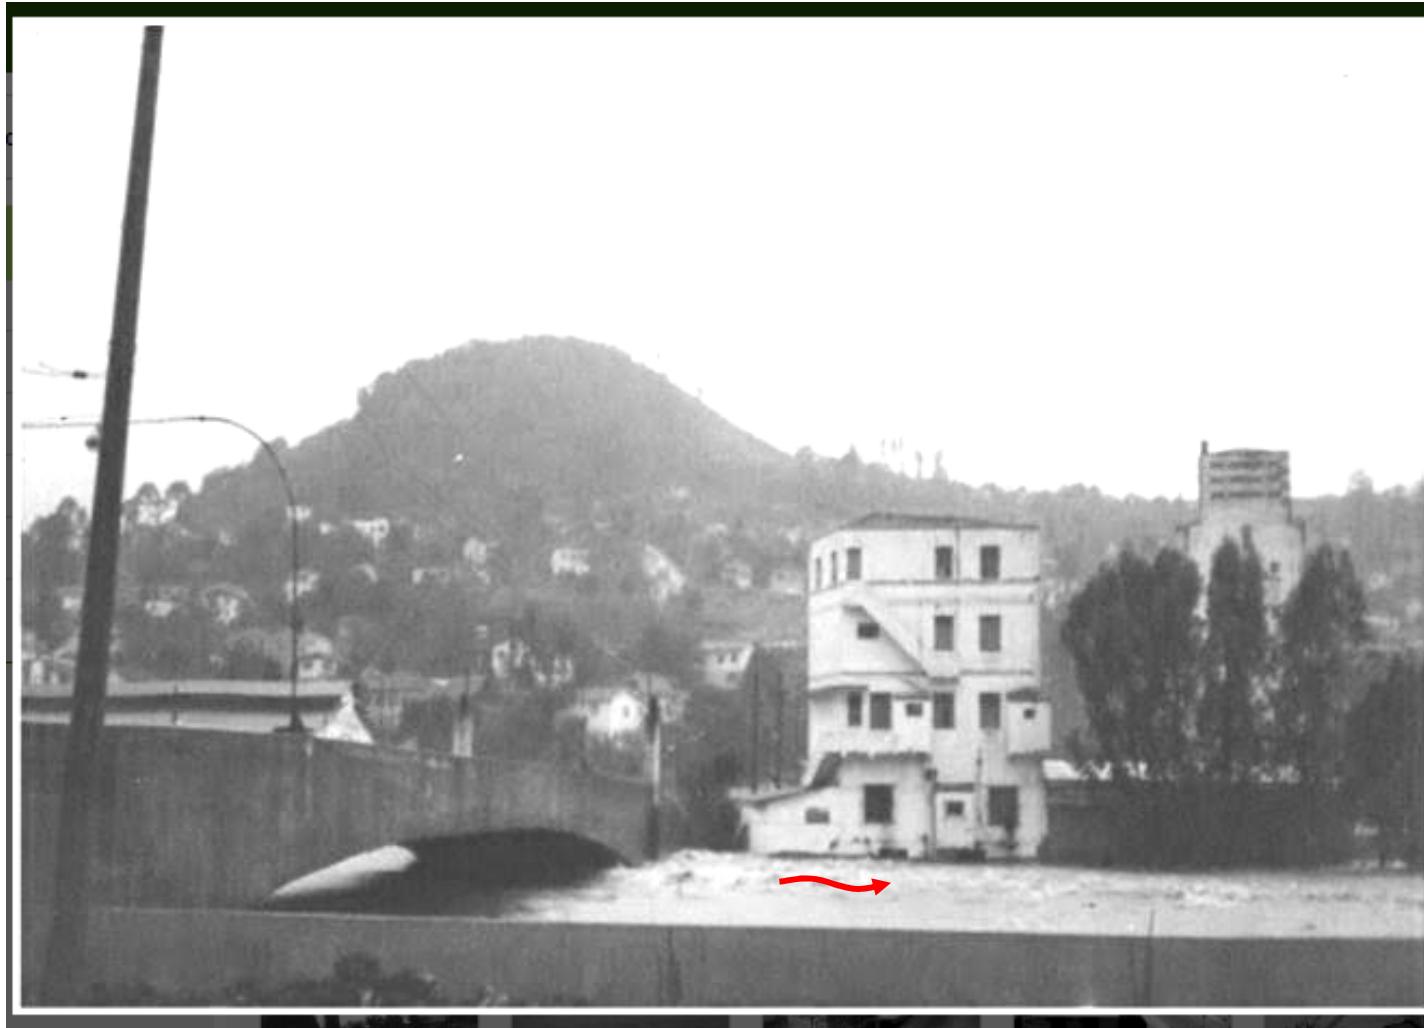
## Coleção de Fotos Antigas - Prefeitura Municipal de Herval do Oeste / SC - Foto 25 /32

**Enchente de 1983 : “AINDA COM A PONTE E O PRÉDIO ”**

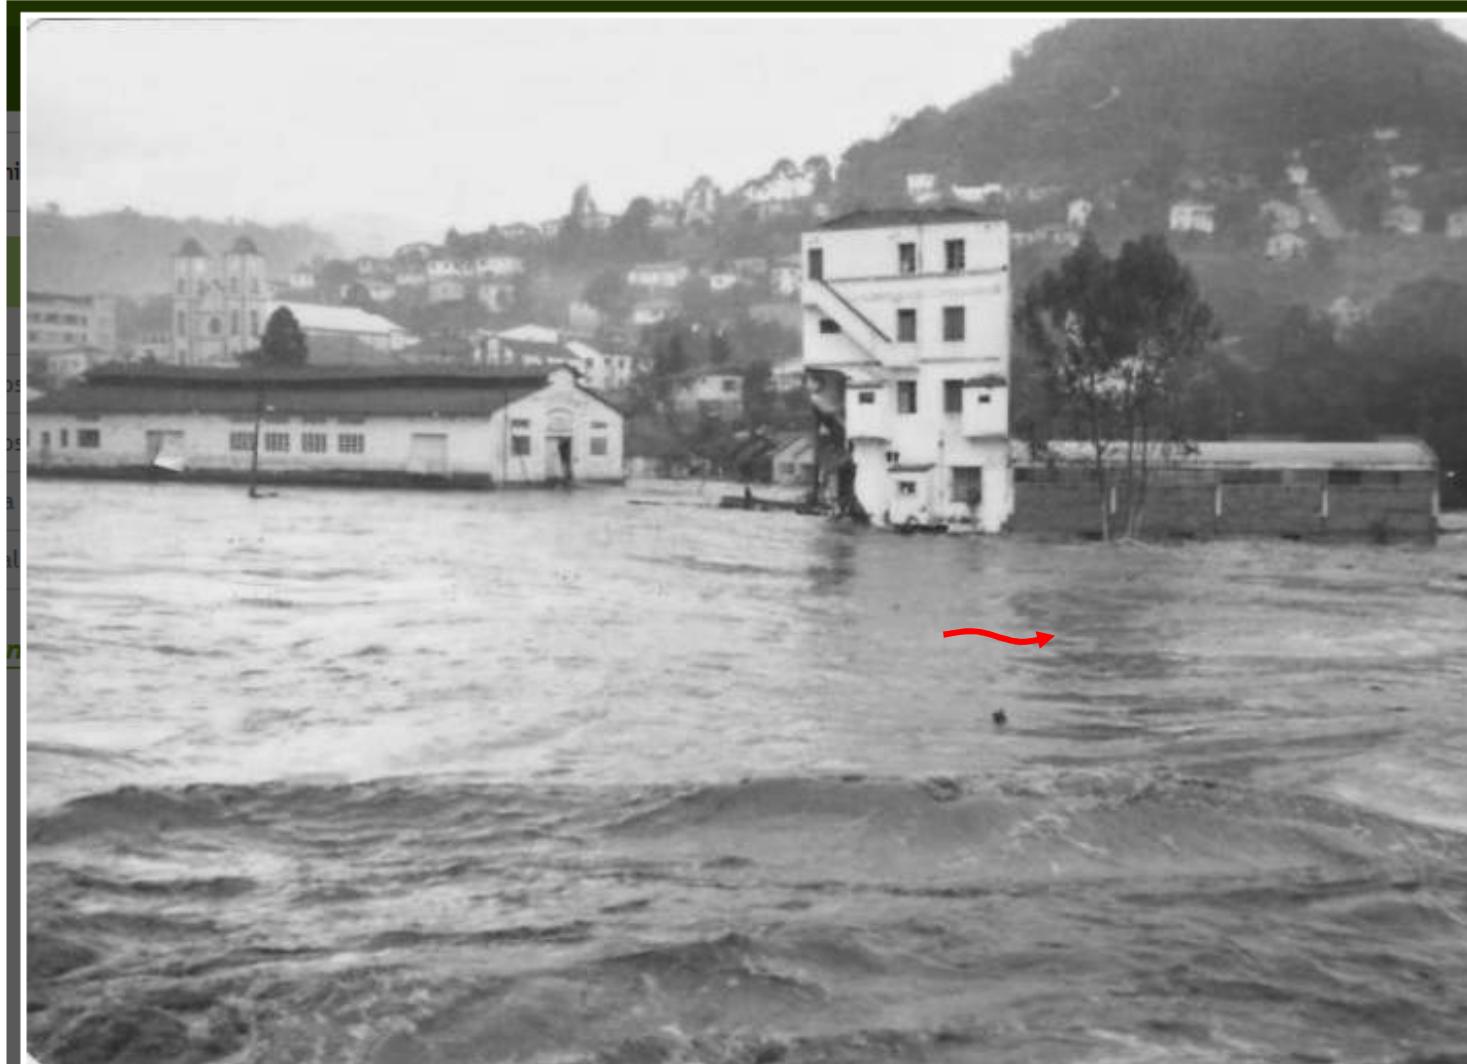
## Coleção de Fotos Antigas - Prefeitura Municipal de Herval do Oeste / SC - Foto 26 /32

Enchente de 1983 : “JÁ SEM A PONTE, ...”

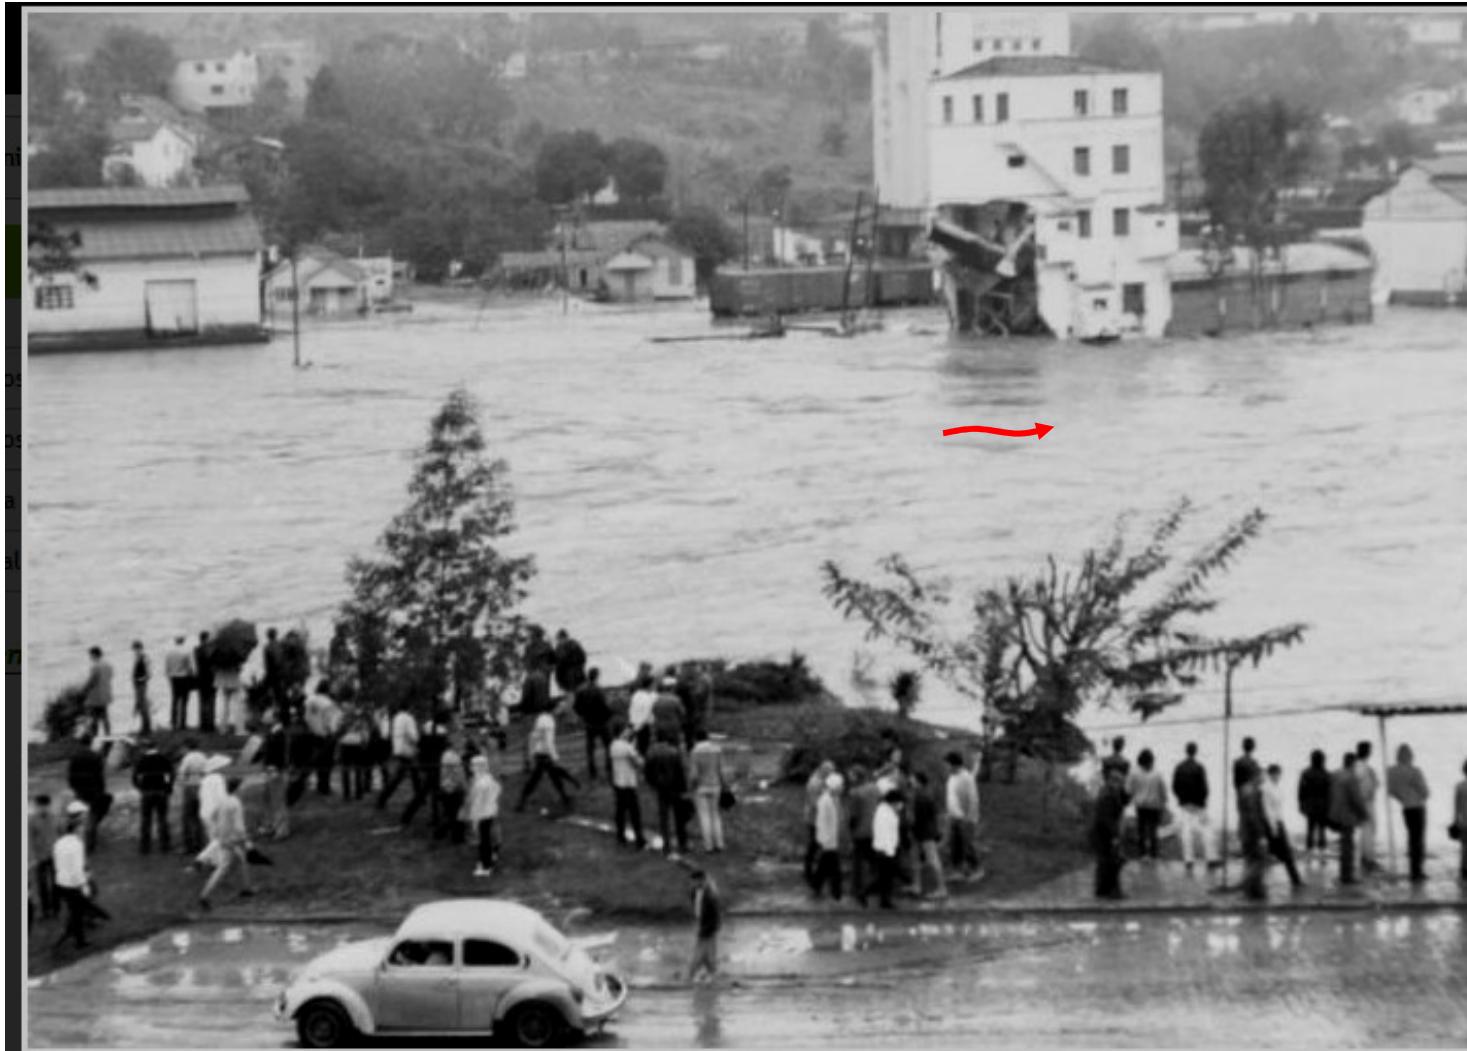
## Coleção de Fotos Antigas - Prefeitura Municipal de Herval do Oeste / SC - Foto 27 /32

**Enchente de 1983 “... MAS, AINDA COM O PRÉDIO ,... QUASE CAINDO ”**

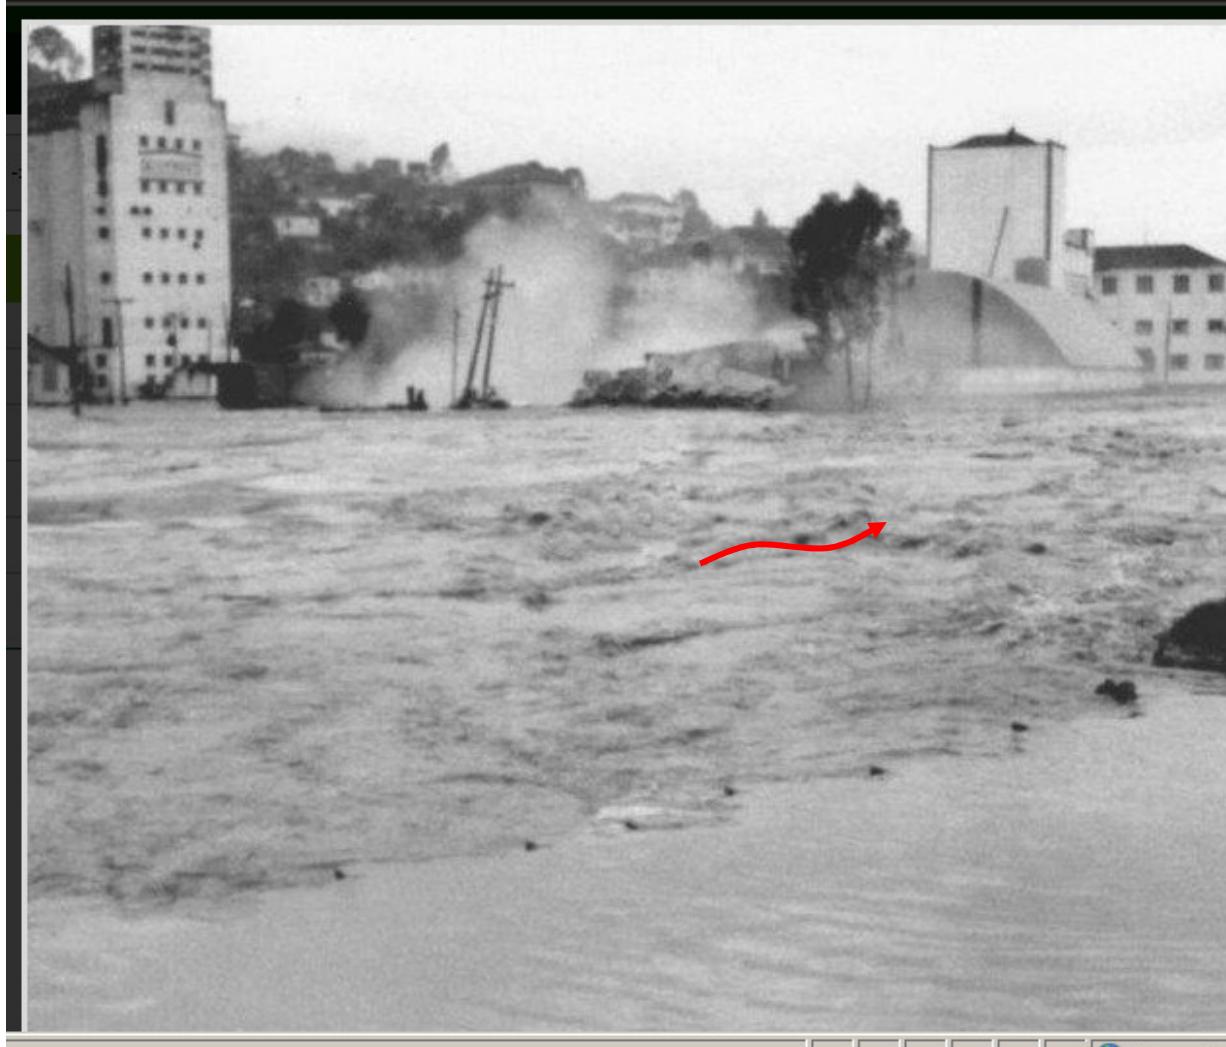
## Coleção de Fotos Antigas - Prefeitura Municipal de Herval do Oeste / SC - Foto 28 /32

**Enchente de 1983 - “Momento exato da Queda do Prédio”**

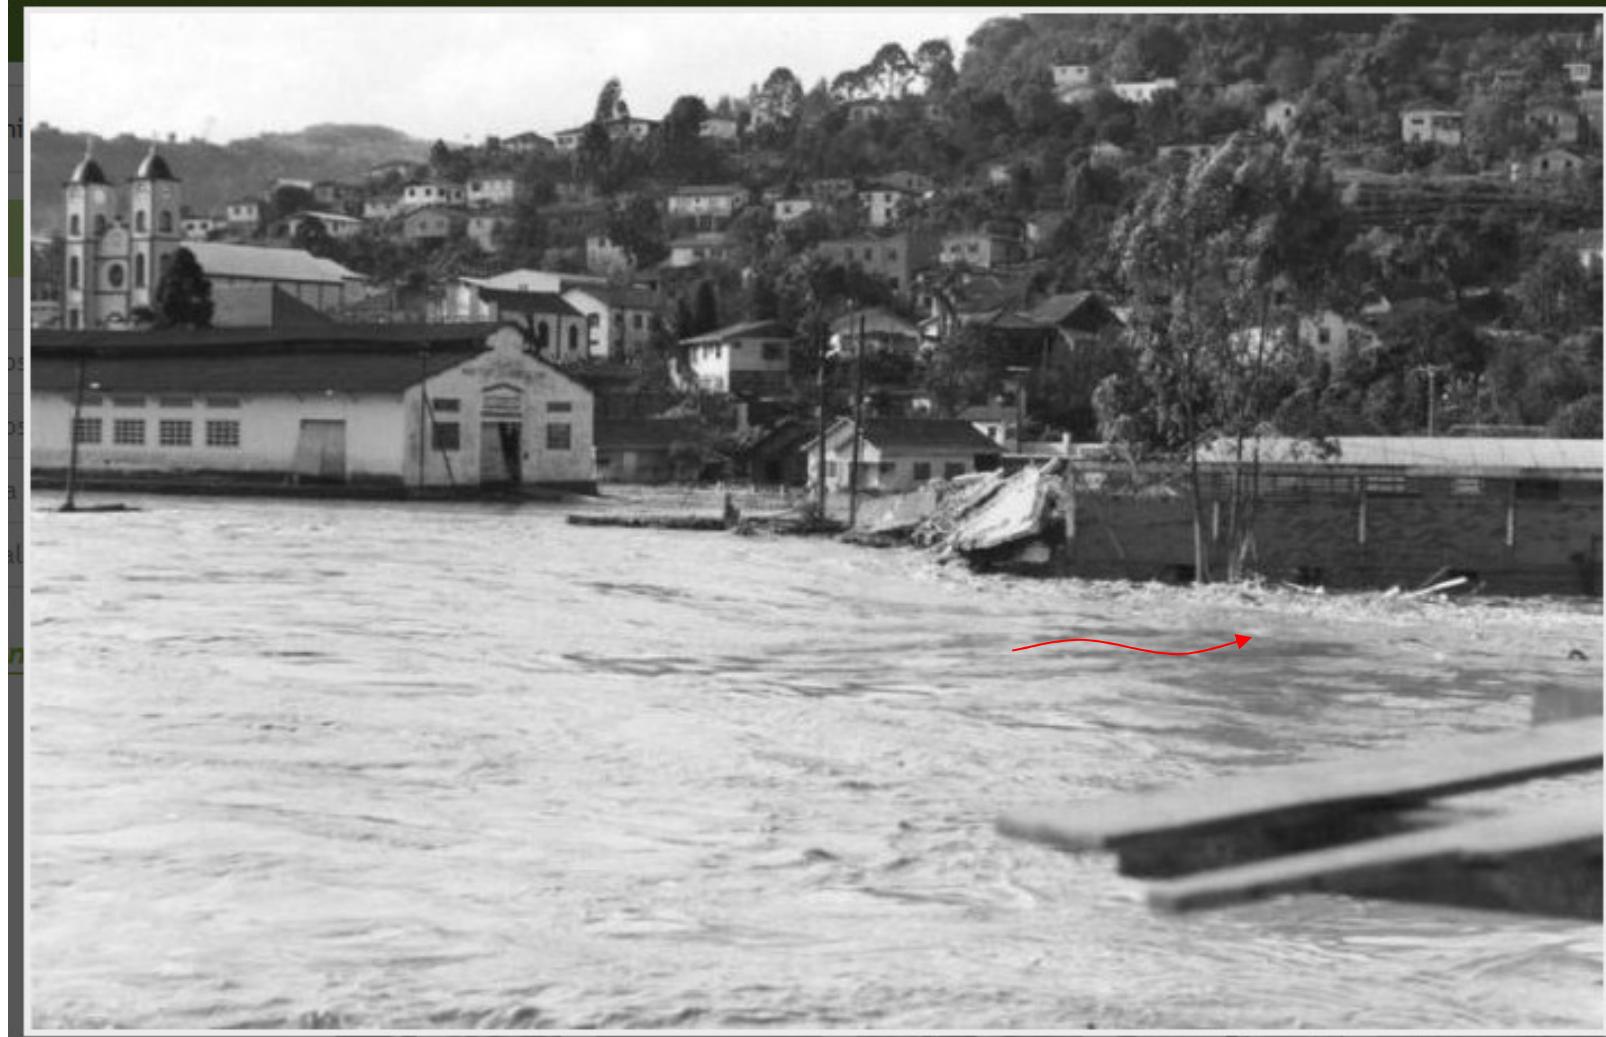
## Coleção de Fotos Antigas - Prefeitura Municipal de Herval do Oeste / SC - Foto 29 /32

**Enchente de 1983 : "... AFINAL, ... SEM A PONTE E ... SEM O PRÉDIO"**

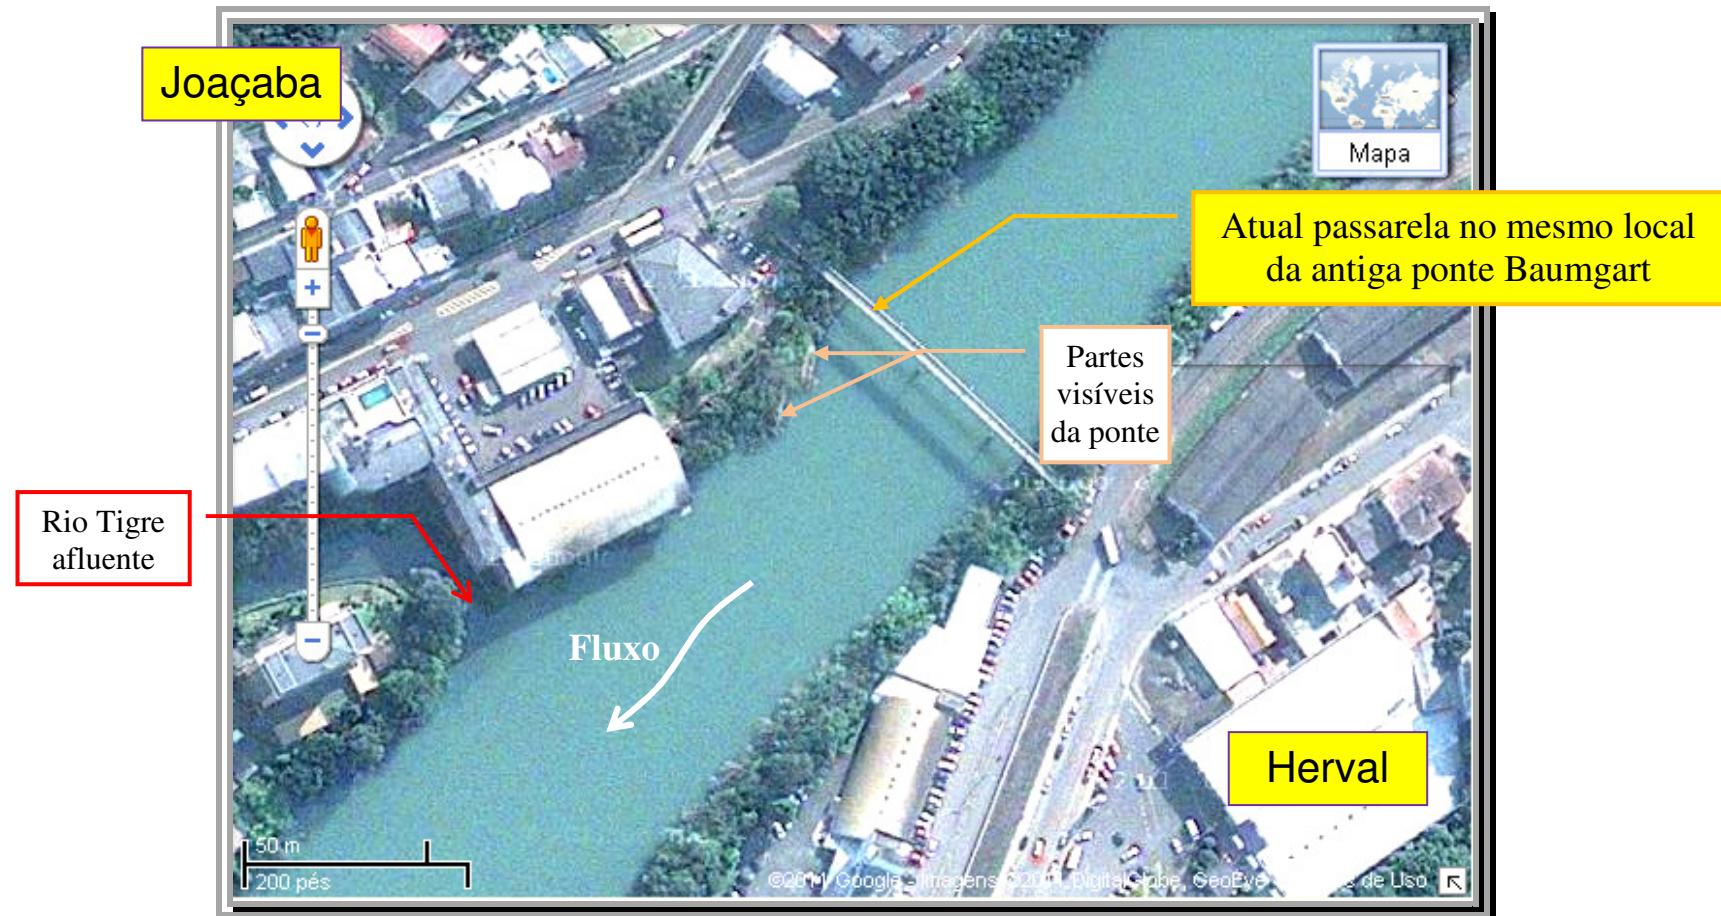
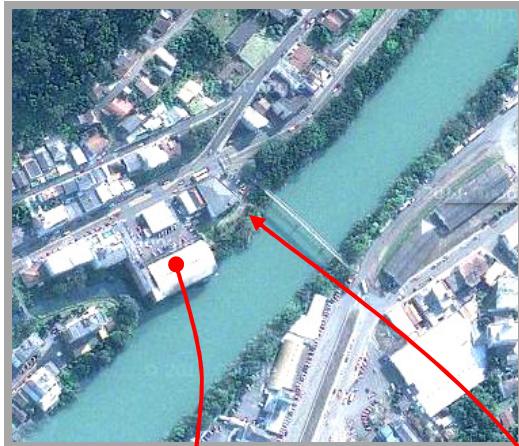
Ano 2010 - 27 anos após a destruição da Ponte.

Partes visíveis da ponte Emilio Baumgart, no fundo do rio do Peixe.

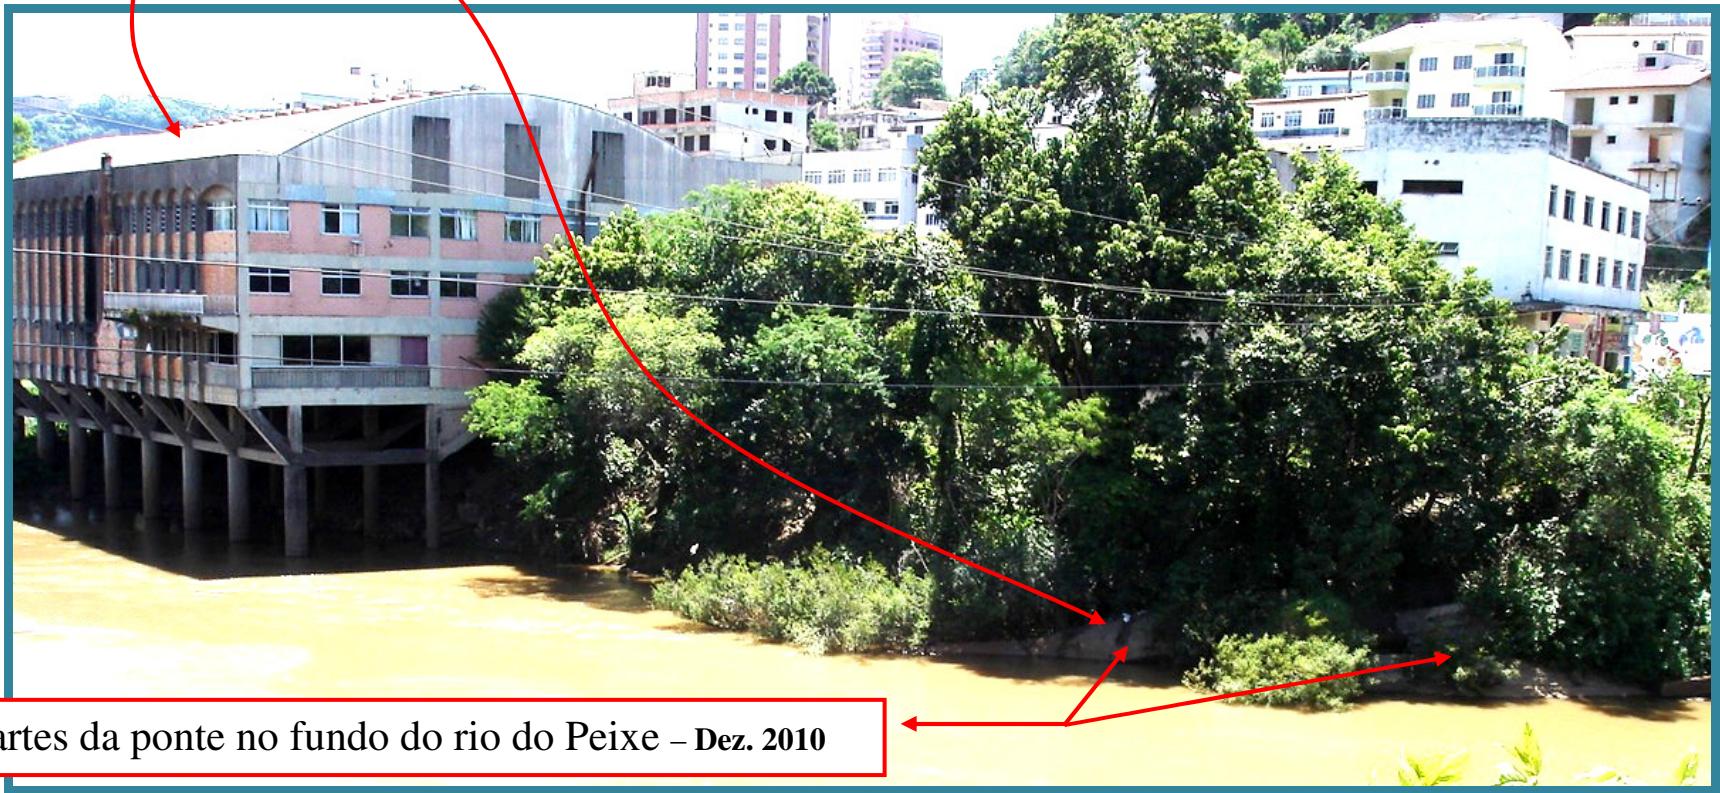
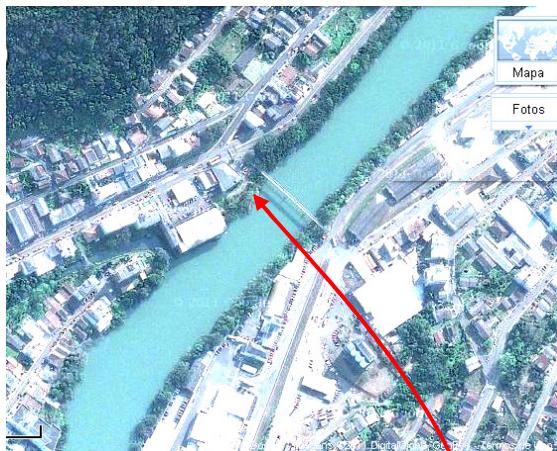
Ano 2010 - 27 anos após a destruição da Ponte.

Partes visíveis da ponte Emilio Baumgart,  
no fundo do rio do Peixe

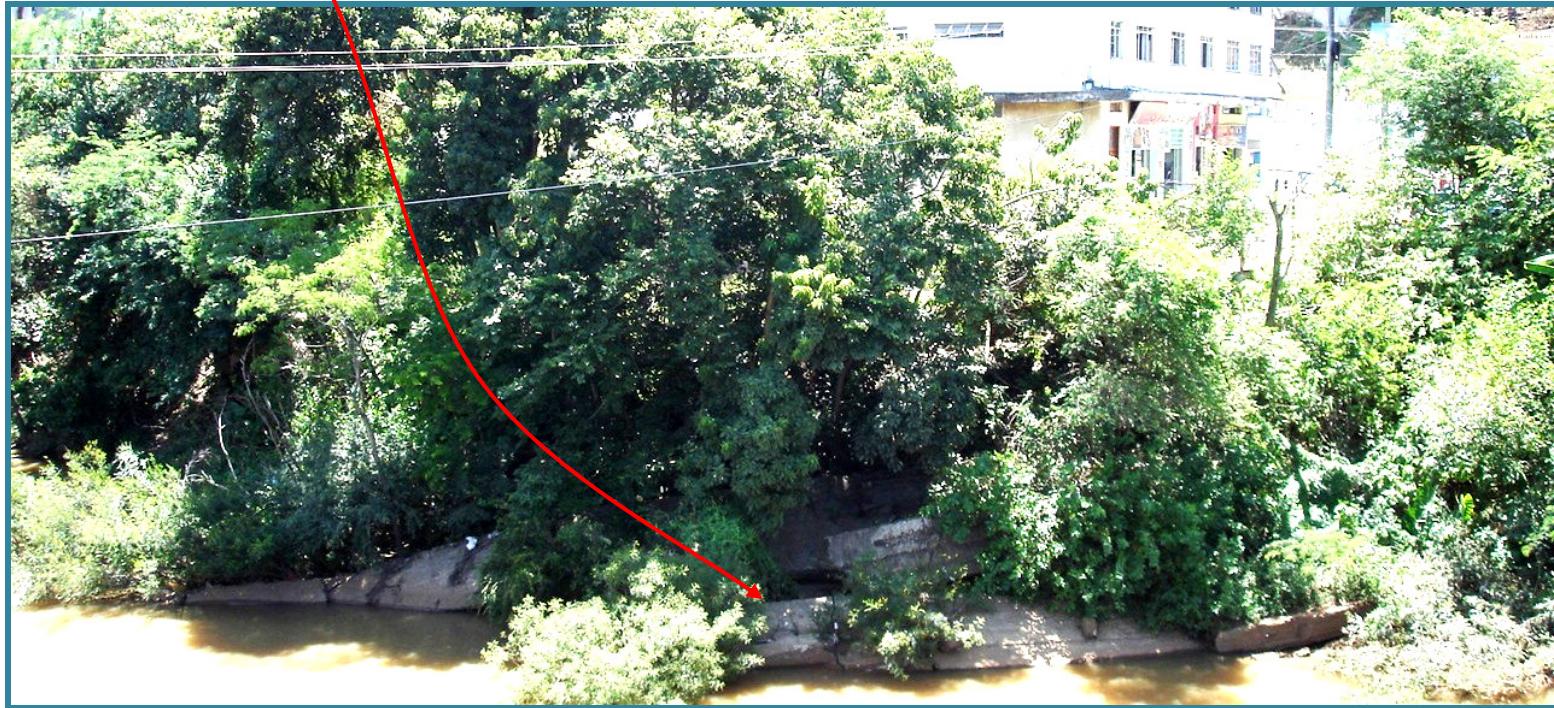
Ano 2010 - 27 anos após a destruição da Ponte.

Partes visíveis da ponte Emilio Baumgart  
no fundo do rio do Peixe

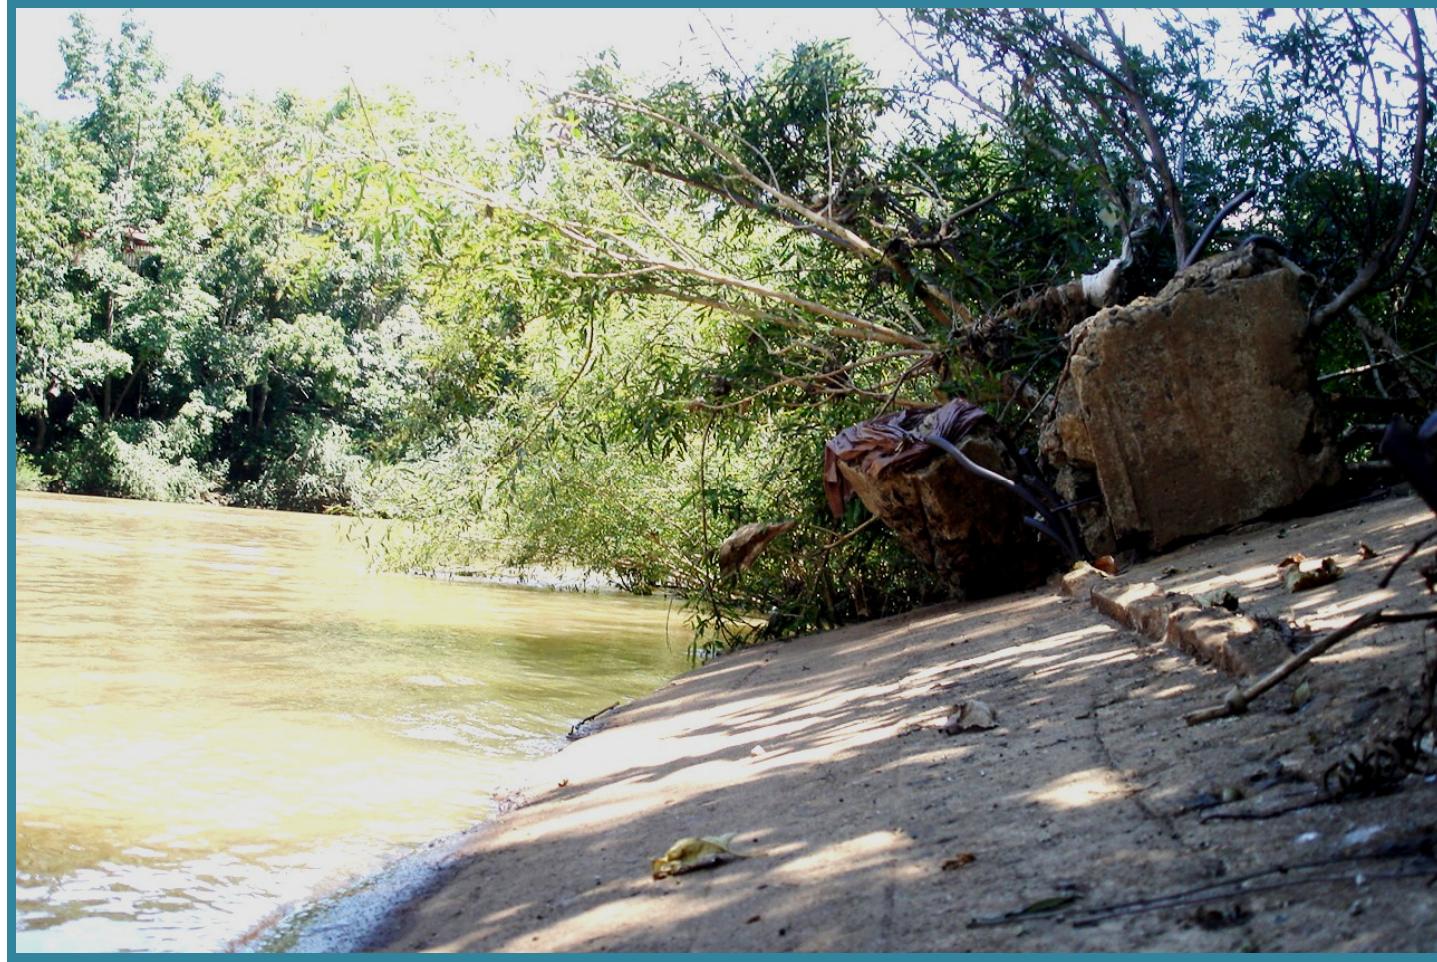
Ano 2010 - 27 anos após a destruição da Ponte.

Partes da ponte no fundo do rio do Peixe

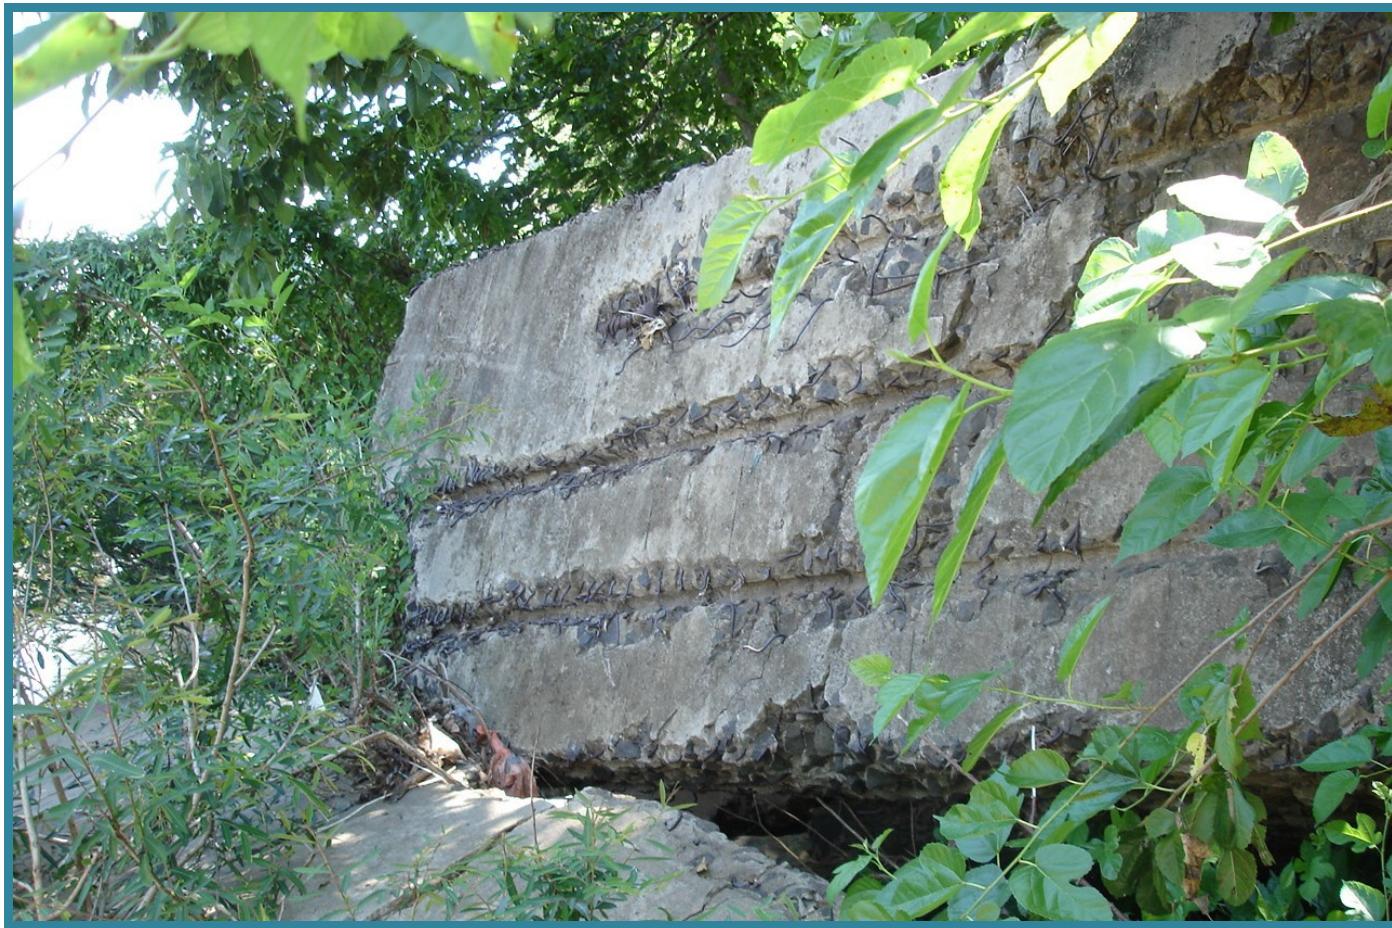
Ano 2010 - 27 anos após a destruição da Ponte.

Partes da ponte no fundo do rio do Peixe

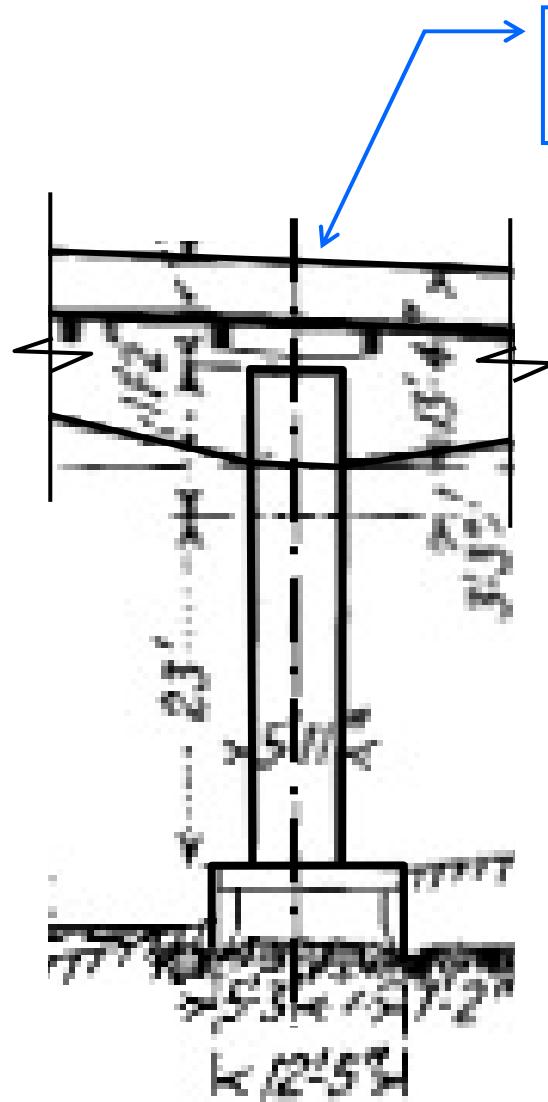
Parte do projeto  
mostrada na foto

Ano 2010 - 27 anos após a destruição da Ponte

Partes da ponte no fundo do rio do Peixe
