## CONTINUAÇÃO ( PARTE II )

**Eng. Emilio H. Baumgart** (*Blumenau, 25 de maio de 1889 - Rio de Janeiro, 9 de outubro de 1943*)  
Ponte sobre o Rio do Peixe – Santa Catarina ( Cidades : Herval do Oeste – Joaçaba )

*“The Brazilian cantilever method” - 1930*

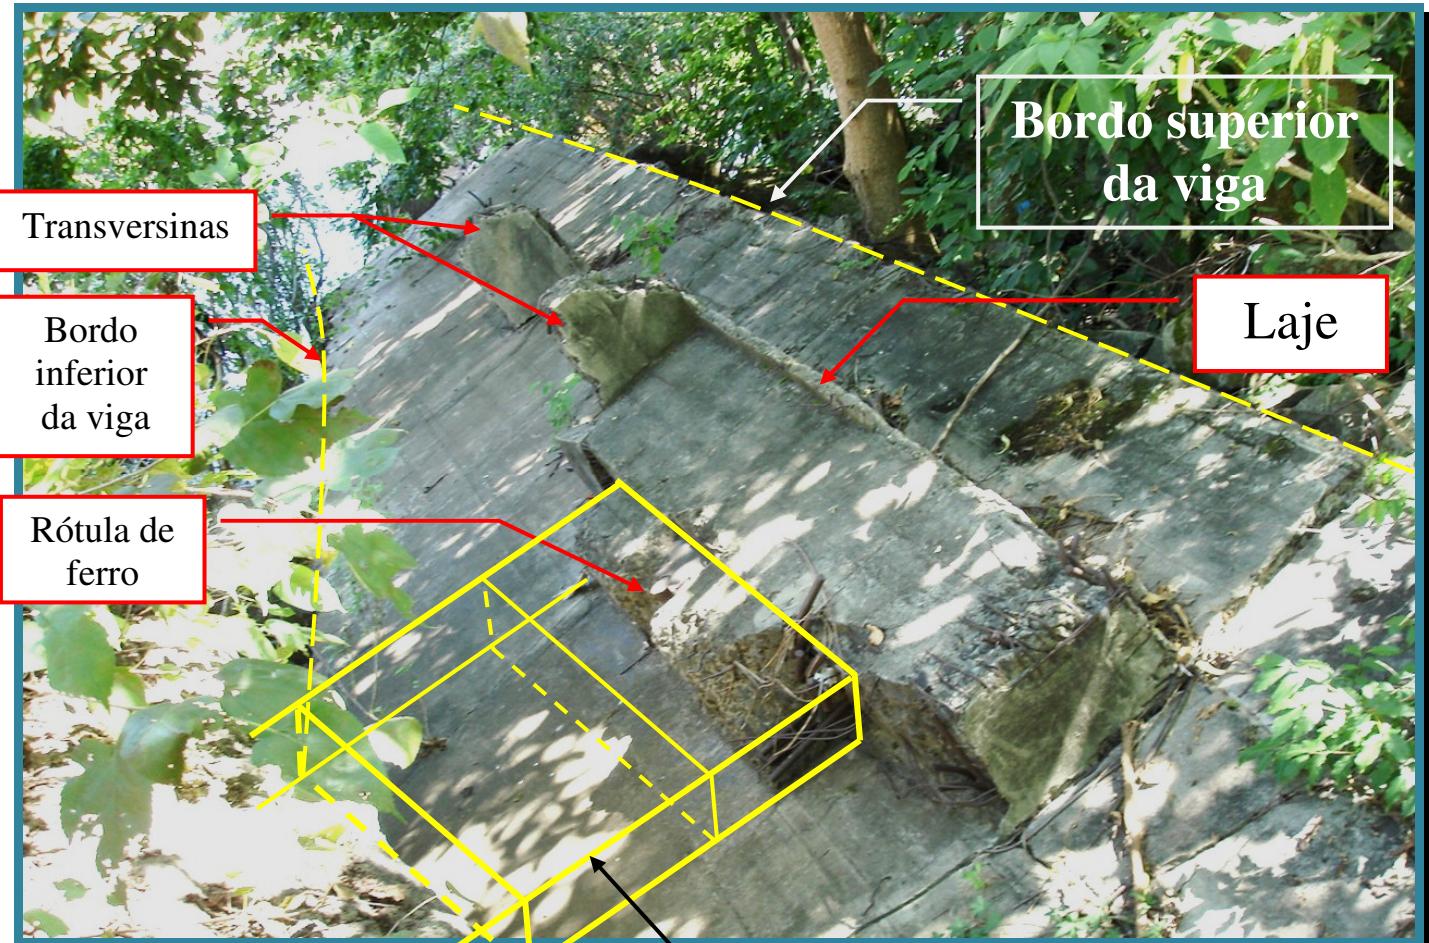
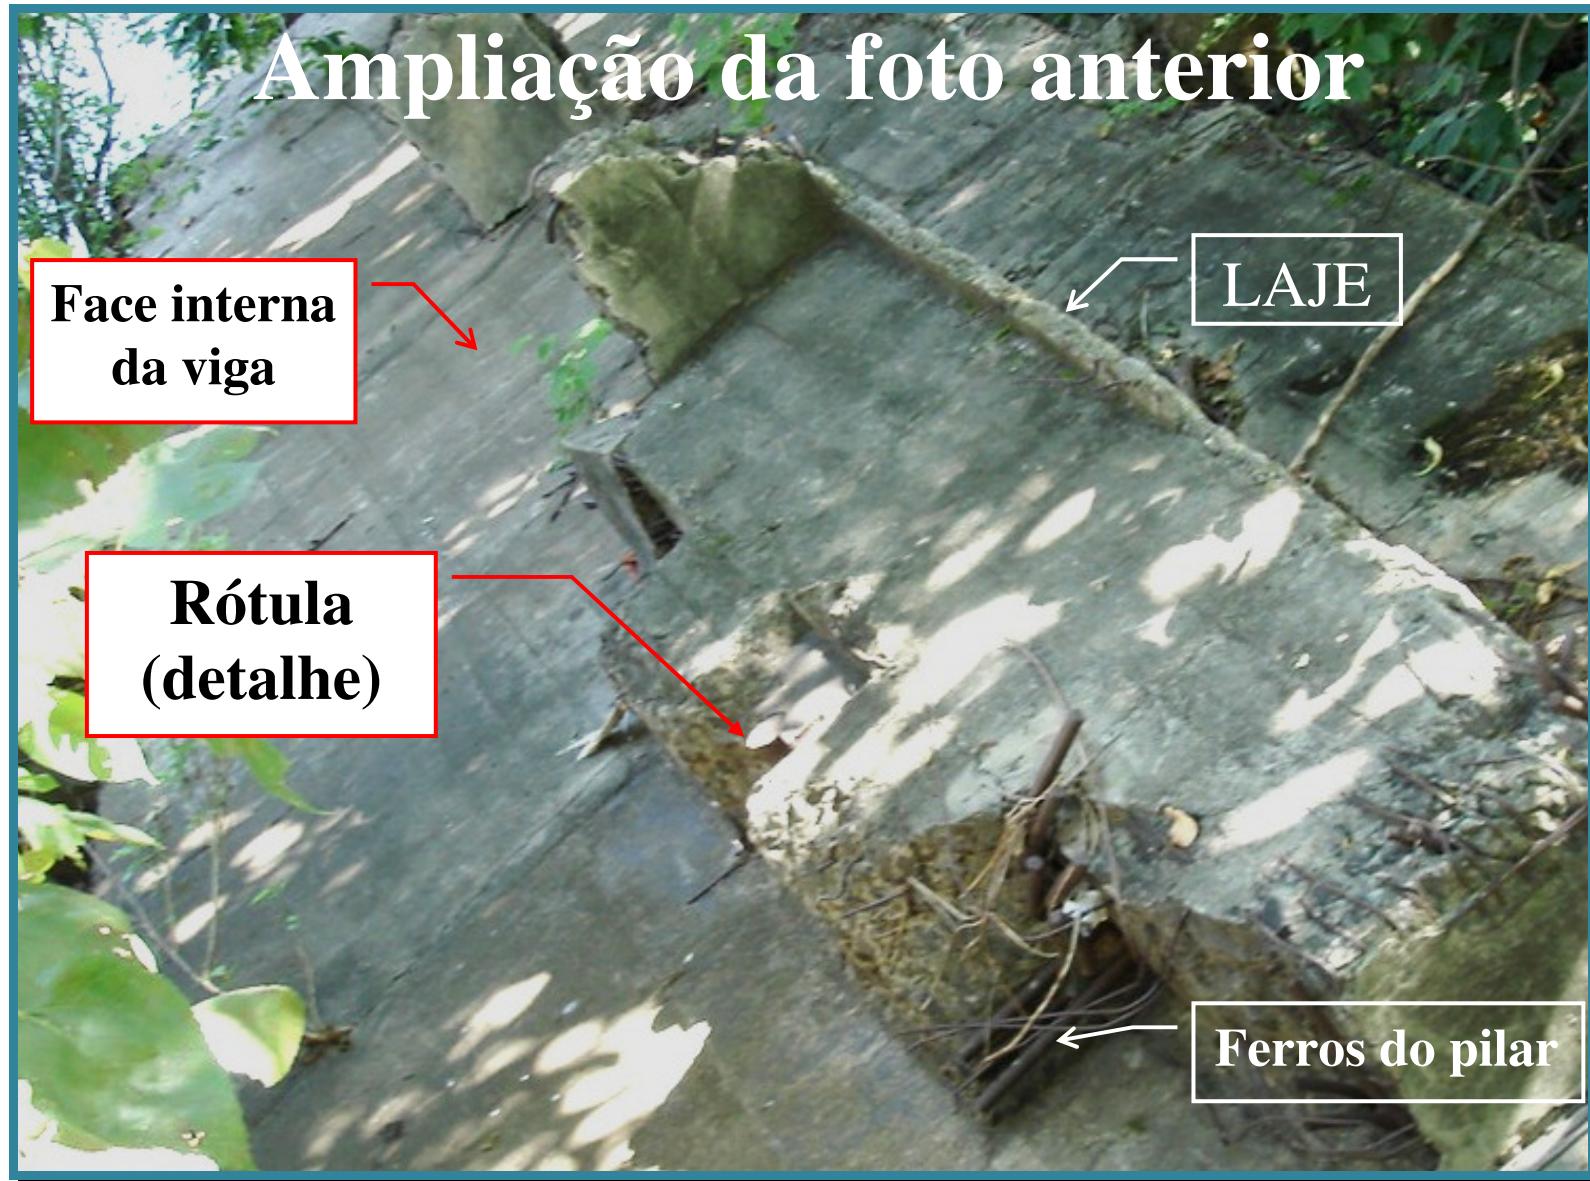
Pilar ( posição desenhada)

Ano 2010 - 27 anos após a destruição da Ponte

Partes da ponte no fundo do rio do Peixe

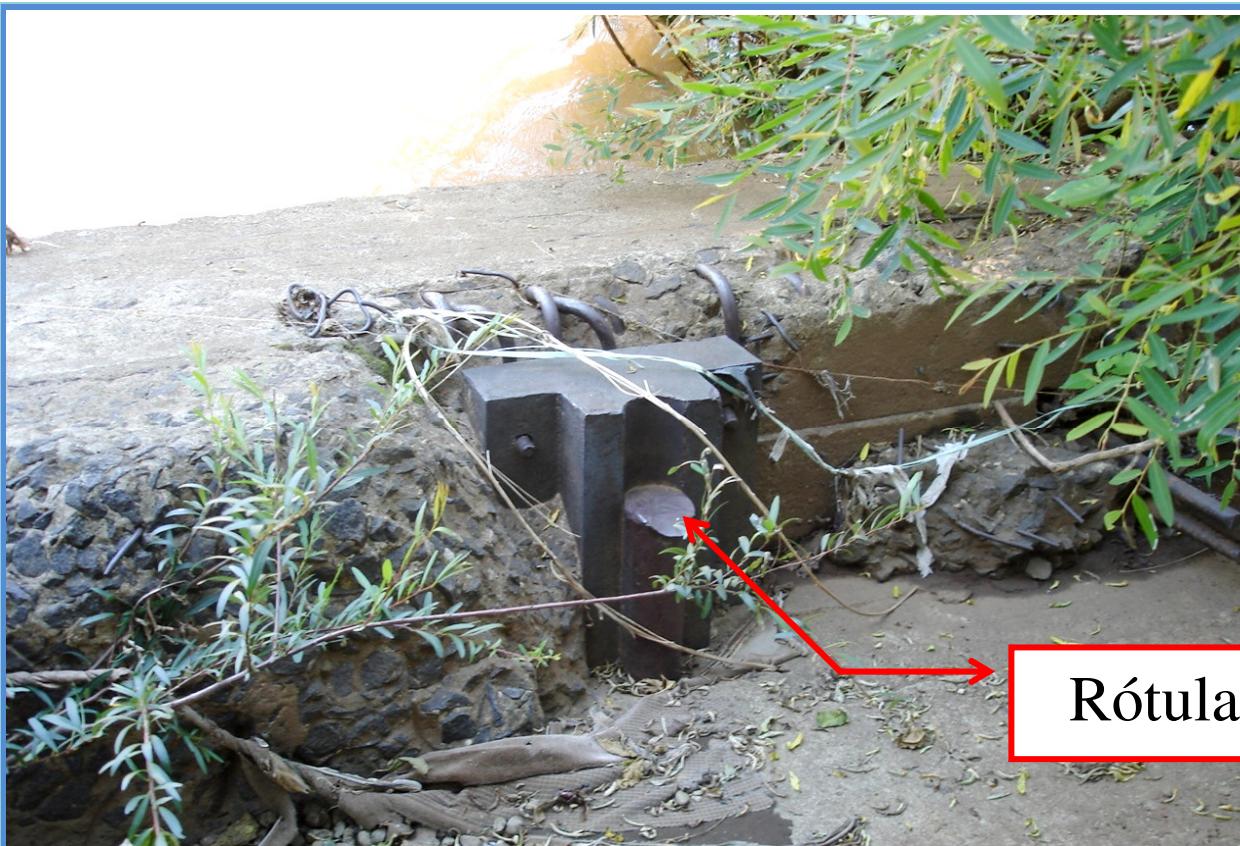
## Rótulas

Ano 2010 - 27 anos após a destruição da Ponte.

Partes da ponte no fundo do rio do Peixe
