# 冷却ライン CL-2 異常報告

温度上昇・流量低下の同時発生に関する一次対応記録

発生日時: 2026-05-21 14:35 / 工場: 第2工場

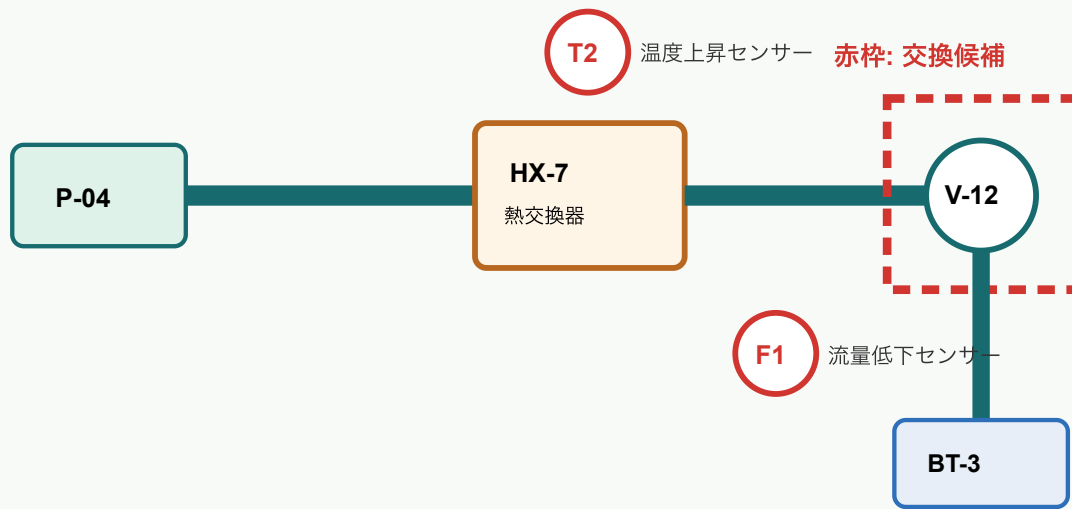
### 冷却ライン CL-2 異常箇所図

冷却ラインCL-2で温度上昇と流量低下が同時に発生した。一次対応では、添付図面の赤枠部位を交換候補として扱う。

図1: 冷却ラインCL-2の異常箇所。赤枠はV-12バイパス弁を示す。T2温度上昇とF1流量低下が同時に出た場合、V-12固着を第一候補として点検する。

V-12が固着している場合は、BT-3バイパスを閉じたうえでV-12を交換する。HX-7熱交換器は洗浄対象だが、交換対象ではない。
