TSE-SVB-2020-35 14 ธันวาคม 2563

เรื่อง ขั้นตอนการตรวจเซ็กและอัพเดทซอฟต์แวร์กล่องควบคุมเครื่องยนต์ (ECM) (ฉบับเพิ่มเติมข้อมูล)

รุ่นรถ All-New Isuzu D-MAX รุ่นปี 2020

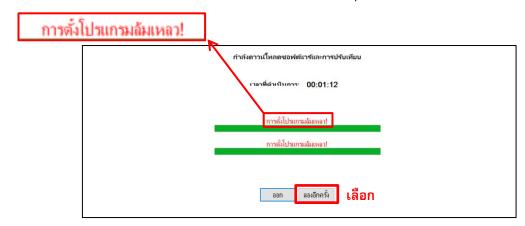
- 2.1. เมื่อหน้าจอแสดงข้อความ "การตั้งโปรแกรมล้มเหลว!"
 - 2.1.1. ตรวจสอบการเชื่อมต่อของสายเชื่อมต่อข้อมูล แล้วกดปุ่ม "*ลองอีกครั้*ง"

2.1.2. รอตรวจสอบการอัพเดทซอฟต์แวร์อีกครั้ง หากปรากฏ "*เวลาที่เหลือโดยประมาณ*" ดังภาพ ให้รอจน การอัพเดทซอฟต์แวร์เสร็จสมบูรณ์ แล้วปฏิบัติตามขั้นตอนที่ 1.10

- 2.1.3. หากยังคงปรากฎหน้าจอ "*การตั้งโปรแกรมล้มเหลว!*" ให้ออกจากโปรแกรม G-IDSS แล้วเริ่มขั้นตอน ทั้งหมดใหม่อีกครั้ง (ตรวจสอบก่อนทุกครั้งว่าไม่มีรหัสปัญหา DTC ถูกตั้งขึ้น)
- 2.1.4. ในขั้นตอนที่ 1.7 ซอฟต์แวร์และการปรับเทียบ หากหมายเลขอะไหล่ปัจจุบันเปลี่ยนเป็นชุดตัวเลข "000000000" แสดงว่าซอฟต์แวร์กล่อง ECM ได้รับความเสียหาย ต้องทำการกู้คืนข้อมูล ให้ปฏิบัติ ตามขั้นตอนที่ 3. การกู้คืนข้อมูลซอฟต์แวร์กล่องควบคุมเครื่องยนต์ ECM
