TSE-SVB-2023-07 7 กรกฎาคม 2566

เรื่อง แนวทางการแก้ไขเบื้องต้นเฉพาะกรณีใช้งาน G-IDSS เวอร์ชันที่ สูงกว่า core. 5.357 แต่ไม่สามารถโปรแกรม ID หัวฉีดได้ (ฉบับแก้ไขเพิ่มเติม)

รุ่นรถ รถยนต์อีซูซุ D-MAX ตั้งแต่รุ่นปี 2020 เฉพาะรุ่นเครื่องยนต์ 1.9

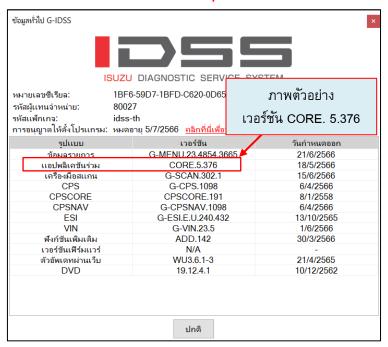
บริษัทฯ ขอชี้แจงแนวทางการแก้ไขเพิ่มเติม กรณีใช้งาน G-IDSS เวอร์ชัน core. 5.357 – 5.375 และไม่สามารถ โปรแกรม ID หัวฉีดได้ ตามรายละเอียดในข่าวสารบริการฉบับที่ TSE-SVB-2023-07 แนวทางการแก้ไขเบื้องตัน เฉพาะกรณีใช้งาน G-IDSS ไม่สามารถโปรแกรม ID หัวฉีดได้ วันที่ 15 พฤษภาคม 2566 แล้วนั้น ขณะนี้ผู้รับผิดชอบ ได้ดำเนินการแก้ไขเรียบร้อยแล้ว โดย G-IDSS เวอร์ชันตั้งแต่ core. 5.376 เป็นต้นไป สามารถโปรแกรม ID หัวฉีดได้ ตามปกติ

ขอให้ดำเนินการอัพเดท G-IDSS ให้เป็นเวอร์ชันล่าสุด เพื่อให้สามารถโปรแกรม ID หัวฉีดได้ตามปกติ

<u>หมายเหตุ</u> การอัพเดท G-IDSS และการโปรแกรม ID หัวฉีด จำเป็นต้องเชื่อมต่ออินเทอร์เน็ต อ้างอิงข่าวสารบริการ ฉบับที่ TSE-SVB-2020-37 การเชื่อมต่ออินเตอร์เน็ตขณะใช้งานโปรแกรม G-IDSS
