| เรื่อง | ข้อควรปฏิบัติในการอัดจาระบี | ข้อมูล |
| รุ่นรถ | รถยนต์รุ่นขับเคลื่อน 4 ล้อและรถบรรทุกอีซูซุทุกรุ่น | การบำรุงรักษา |

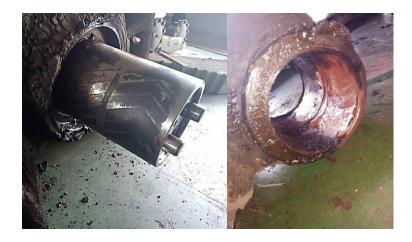
ปัจจุบันมีการพบปัญหาการสึกหรอและเสียหายของชิ้นส่วนในระบบรองรับน้ำหนักเช่น บูชเพลาหามแหนบ เนื่องจากขาดการหล่อลื่นอย่างเหมาะสม โดยส่วนใหญ่เกิดจากการอัดจาระบีไม่เข้าหรือปริมาณไม่เพียงพอ อาจเกิดจาก การที่มีสิ่งสกปรกอุดตันบริเวณช่องทางอัด หรือช่องระบายต่างๆ และอาจมีการใช้ผลิตภัณฑ์ที่ไม่ถูกต้องตามข้อกำหนด ทำให้เกิดปั้ญหาเกี่ยวกับการอัดจาระบีได้

ภาพเพลาหามแหนบและบุชเพลาหามแหนบที่เกิดความเสียหาย

- 1. ทำความสะอาดบริเวณหัวอัดจาระบี รูระบาย และบริเวณโดยรอบทุกครั้งเพื่อป้องกันการอุดตันจากสิ่งสกปรก
- 2. จัดเตรียมอุปกรณ์อัดจาระบีตามลักษณะของงาน
- 3. ใช้ชนิดของจาระบีให้ถูกต้องตามข้อกำหนดในคู่มือการซ่อม
- 4. ตรวจสอบชิ้นส่วนและหัวอัดจาระบี ต้องอยู่ในสภาพที่สามารถอัดจาระบีได้
