TSE-SVB-2022-13 8 กรกฎาคม 2565

เรื่อง	ข้อแนะนำและข้อควรระวังเพิ่มเติม ในขั้นตอนการถอดประกอบ	
	ฝาครอบตอนที่ 3	ระบบ
รุ่นรถ	รถยนต์ออลนิว อีซูซุมิว-เอ็กซ์ รุ่นปี 2021	ตวถง

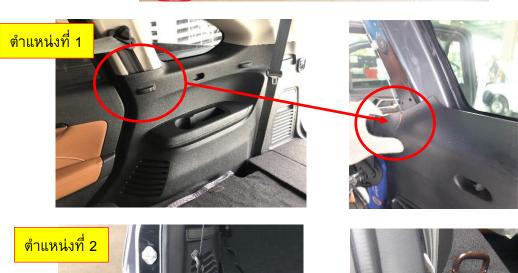
<u>ตัวอย่างลักษณะการเสียหาย</u>

บริษัทฯ ขอแจ้งข้อแนะนำและข้อควรระวังเพิ่มเติม ในขั้นตอนการถอดประกอบฝาครอบตอนที่ 3 จากการ ปฏิบัติงาน โครงการพิเศษด้านเทคนิค 000255 "ตรวจเช็กแผ่นบุหลังคา" เพื่อป้องกันความเสียหายของชิ้นส่วน ดังกล่าว โดยมีรายละเอียดดังนี้

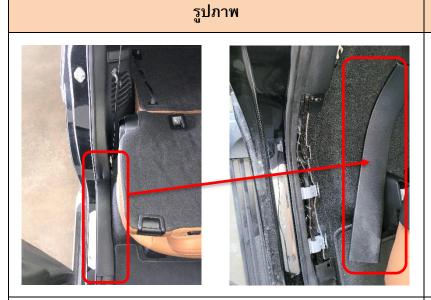
การถอดฝาครอบตอนที่ 3 ให้ทำการถอดแผง บันไดประตูหลังก่อน

ข้อควรระวัง กรณีไม่ถอดแผงบันได ประตูหลังออกก่อน จะทำให้การถอดฝา ครอบตอนที่ 3 ทำได้ยาก และอาจเกิด การแตกหรือหักได้

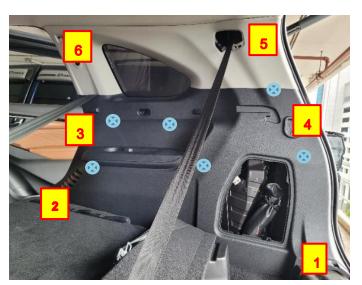
ตำแหน่งในการดึงฝาครอบตอนที่ 3

ดึงฝาครอบตอนที่ 3 ออก โดยเรียงตามลำดับ หมายเลข และให้ออกแรงดึงเพิ่มในตำแหน่งที่ มีหมุดยึดอยู่ตามภาพตัวอย่าง เพื่อให้ฝา ครอบตอนที่ 3 หลุดออกมาพร้อมกันทั้ง ส่วนบนและส่วนล่าง

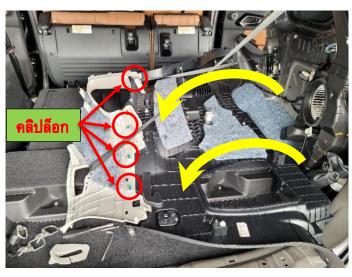
ดึงฝาครอบตอนที่ 3 ออกมาพร้อมกันทั้ง ส่วนบนและส่วนล่าง วางลงตามลักษณะภาพ ตัวอย่าง แล้วทำการปลดคลิปล็อก ตาม ตำแหน่งในภาพ จากนั้นจึงแยกฝาครอบ ส่วนบนและล่างออกจากกัน
