11 กันยายน 2562

เรื่อง	ข้อแนะนำขั้นตอนปฏิบัติงาน และเพิ่มเติมรายการค่าแรงสำหรับการ	
	เปลี่ยนฝาครอบราวหลังคา (เฉพาะฝาครอบส่วนหน้า และส่วนหลัง)	ระบบ <b>ตัวถัง</b>
รุ่นรถ	อีซูซุ mu-X (รุ่นปี 2018-2019)	VI ABIU

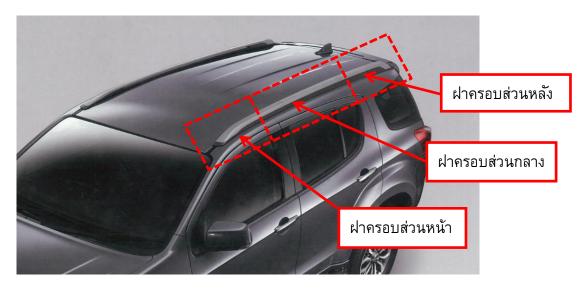
บริษัทฯ ขอแจ้งข้อแนะนำขั้นตอนปฏิบัติงาน <u>กรณีที่พบการแตกร้าวบริเวณฝาครอบราวหลังคา (เฉพาะฝาครอบส่วน</u> หน้าและส่วนหลัง) และแจ้งเพิ่มเติมรายการค่าแรง "เปลี่ยนและทำความสะอาดฝาครอบราวหลังคา" ซึ่งมี รายละเอียดดังนี้
