Subject: TILSYN-23/01597-1

Ibenholt ble orientert via Altinn, og har tatt kontakt med tiltakshaver for info. Omsøkt tiltak BYGG-22/00581 er ikke igangsatt.

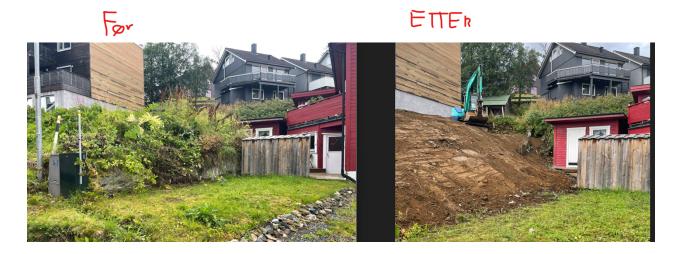
Ifølge tiltakshaver legger muren press på nabobygningen med en slik kraft at dørene kilte seg, og fjerning var nødvendig.

Arbeidet er nå ferdigstilt. Se vedlagte bilder.

Tiltaket slik det fremstår nå vurderes til å være søknadspliktig siden fyllingsfoten starter inn på naboeiendom.

Selve terrengforandringen overstiger ikke 1.5 meter. Både topp, og bunnivå er uforandret.

Skråningen kan muligens flyttes slik at fyllingsfoten starter 1 meter fra felles grense, eventuelt bunnstøttet med en 1 meter høy støttemur 1 meter fra grensa, og skråning videre.
