**Protocolo vinculado:** RES-RS-4301602-20260402-04  
**Data do protocolo:** 02/04/2026  
**Interessado:** Município de Bagé  
**Procedência:**  
**Assunto:** Ações de Resposta

### Diagnóstico de Danos em Prédios Públicos em Geral

#### **Diagnóstico de Danos em Edificações da Rede Municipal de Ensino**

#### **Diagnóstico de Danos em Unidades de Saúde**

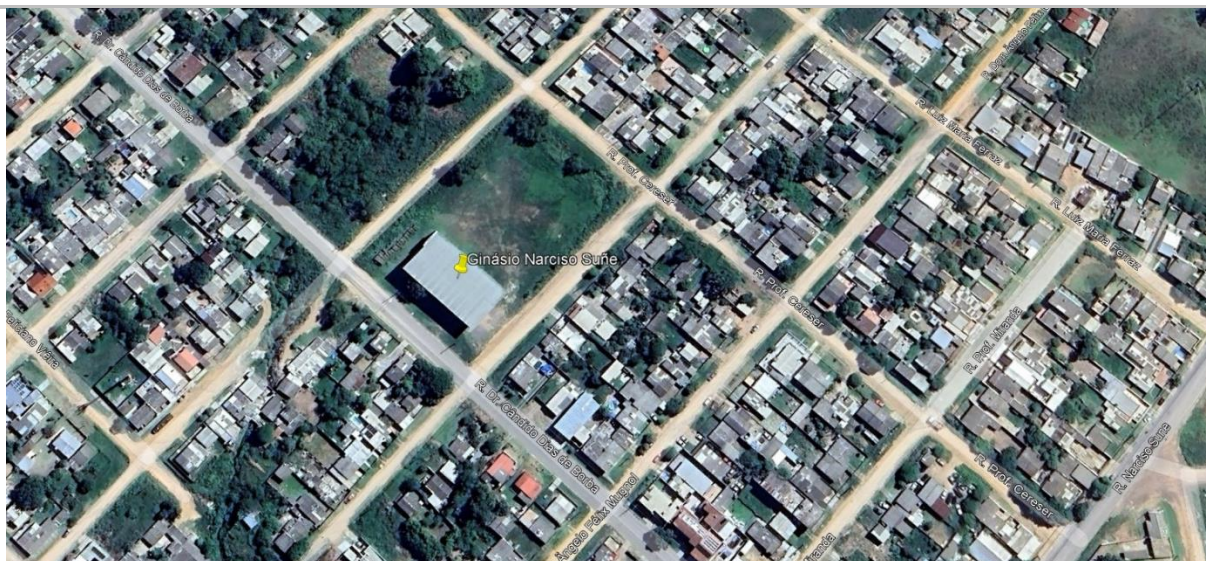
Foto – Detalhe Localização Ginásio Narciso Suñe - 31°18'32" S 54°7'32" O

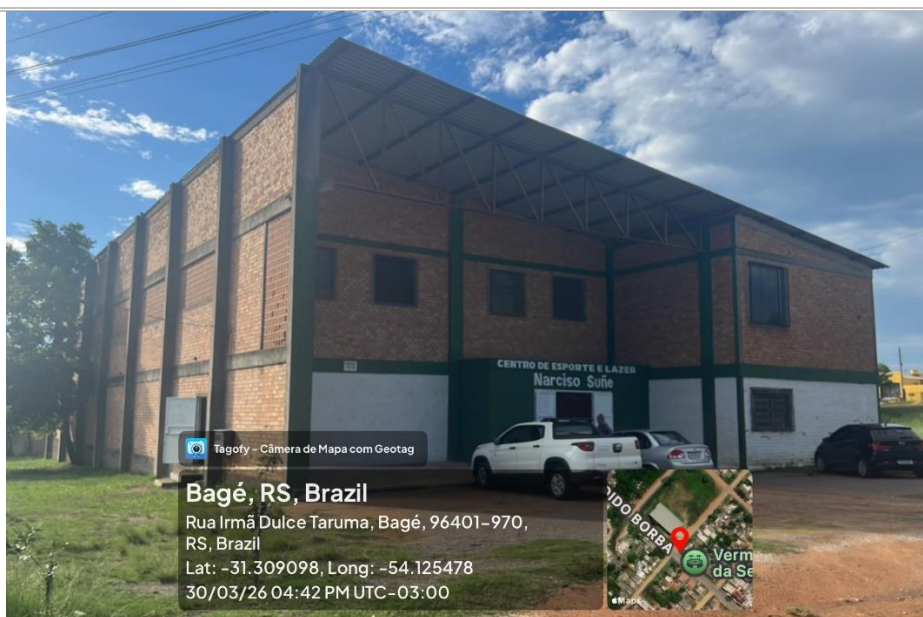
Foto – Detalhe Ginásio Narciso Suñe

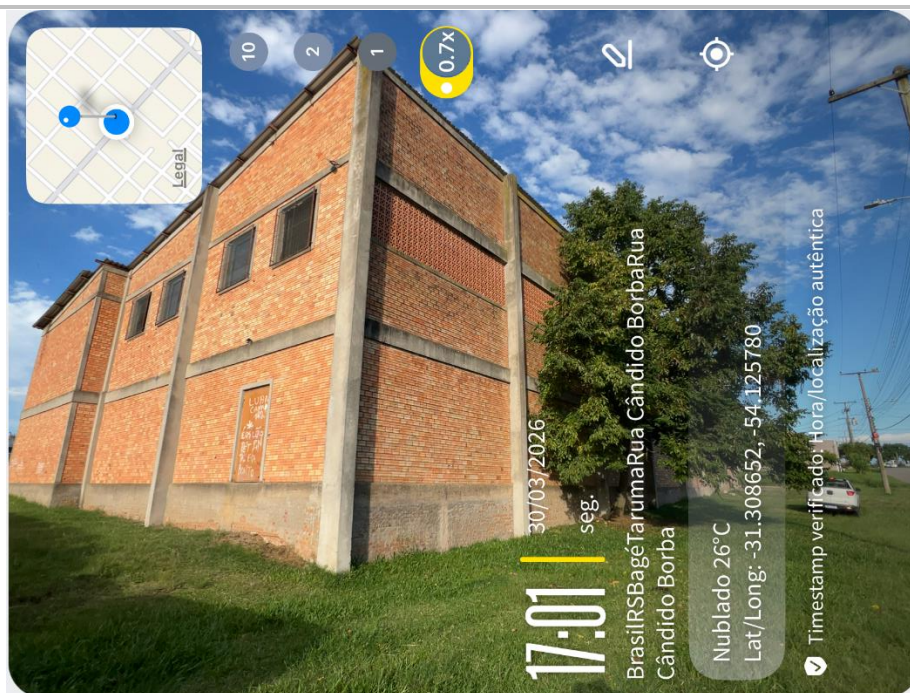
Foto – Detalhe Vista Fundos e Lateral do Ginásio

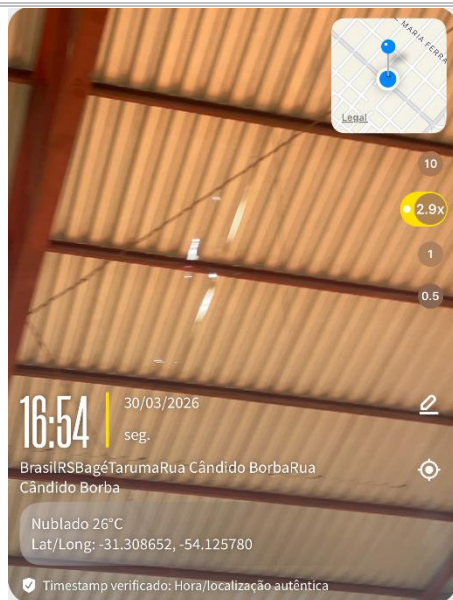
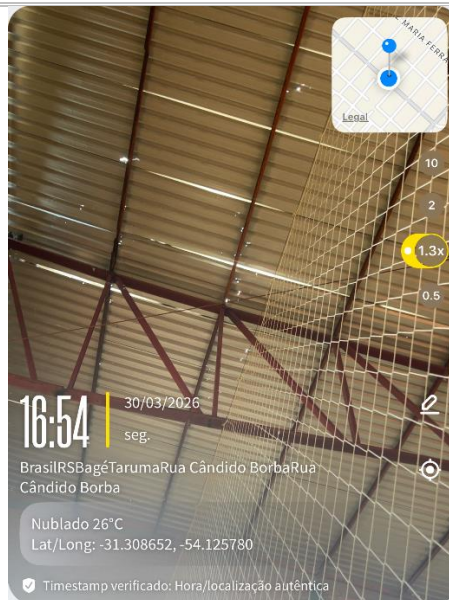
- 3.1. **Cobertura (Telhas e Terças):** As telhas metálicas apresentam amassamentos e perfurações compatíveis com o impacto de granizo de grande porte. A perda da camada galvânica protetora nestes pontos acelerou processos de corrosão pontual. As terças de suporte apresentam sinais de desalinhamento, indicando que as pressões negativas de vento excederam a capacidade de resistência dos elementos de fixação.
- 3.2. **Base da Tesoura Metálica (Ponto Crítico de Risco):** Identificou-se uma patologia severa na interface entre a estrutura metálica e a base de apoio (pedestal/pilar). A infiltração persistente de água, proveniente do telhado danificado, acumulou-se nas bases das tesouras, gerando um processo de corrosão eletroquímica avançada, no qual apresenta um flambagem no perfil metálico.

Fotos – Detalhes danos na cobertura - Telhas Metálicas

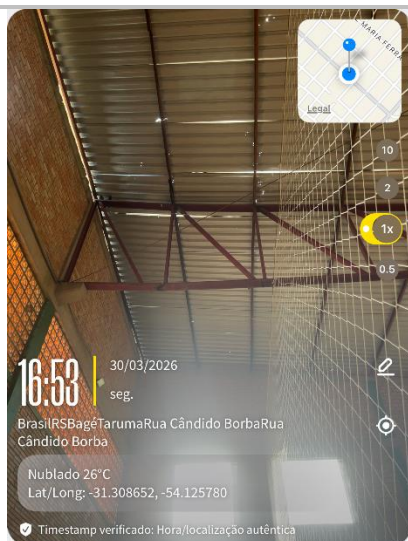
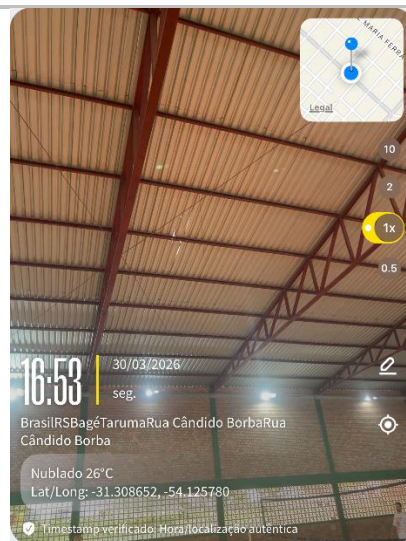
*Fotos – Detalhes danos na cobertura – Tesoura e Telhas Metálicas*

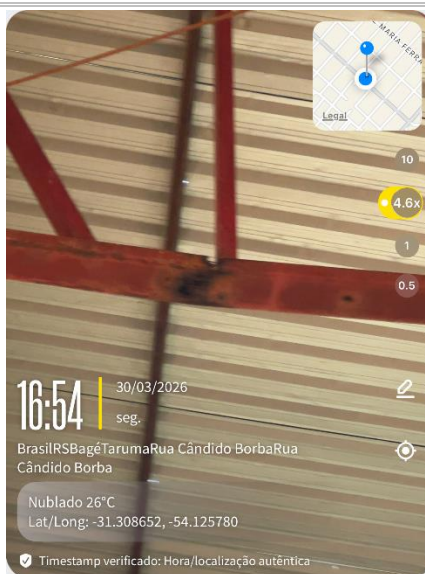
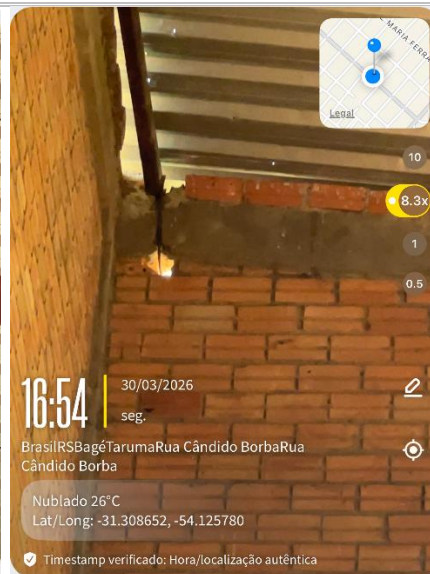
*Fotos – Detalhes danos na cobertura – Tesoura (flambagem) e Terça.*

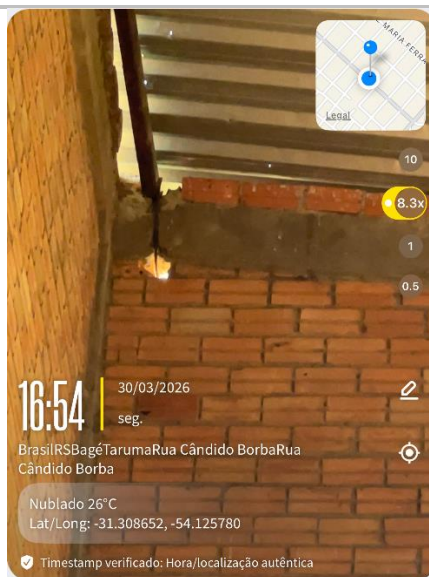
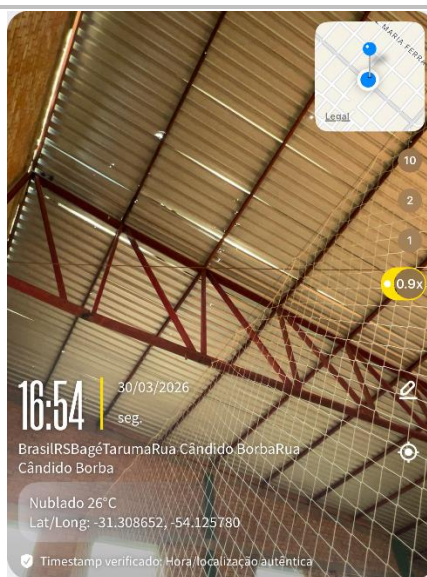
Fotos – Detalhes danos na cobertura – Tesoura e Terça.

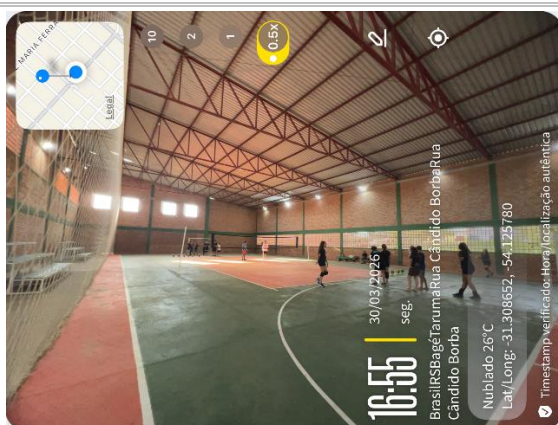
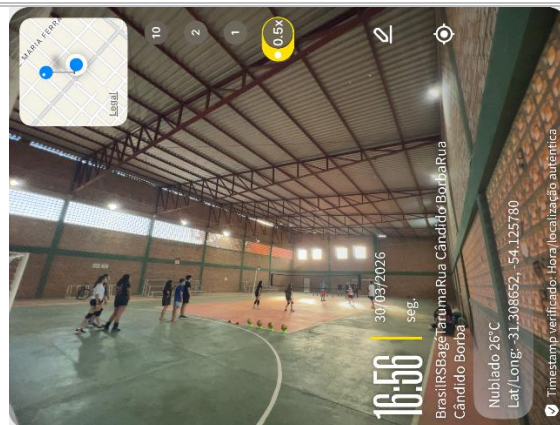
Fotos – Detalhes Vista Quadra

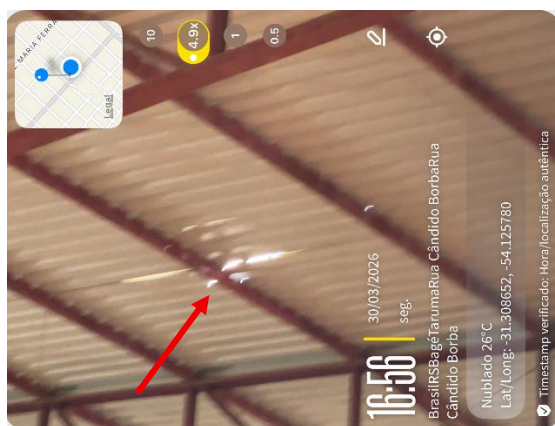
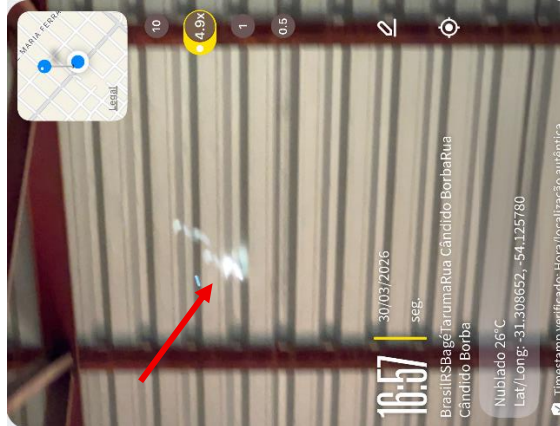
Fotos – Detalhes dados nas telhas metálicas.

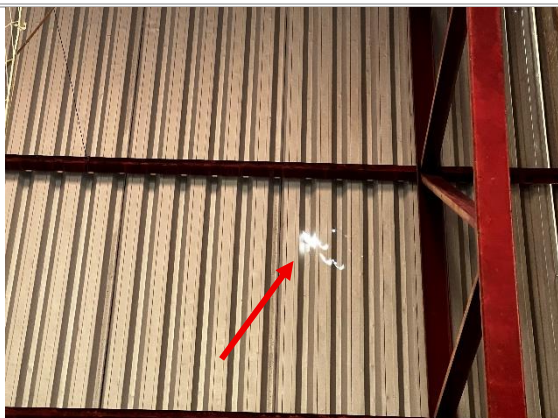
*Fotos – Detalhes dados nas telhas metálicas.*

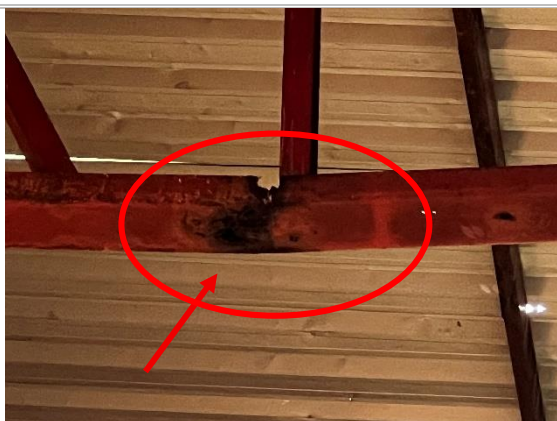
*Fotos – Detalhes dados na tesoura metálica.*

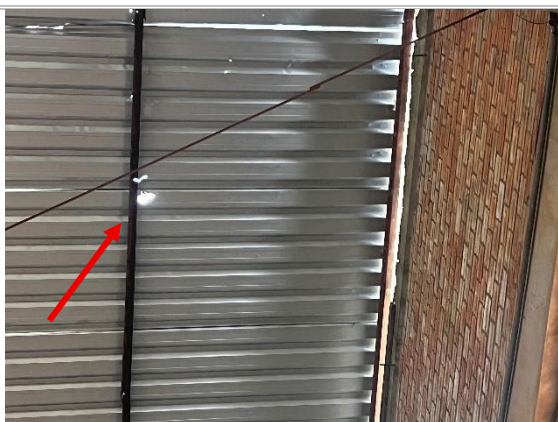
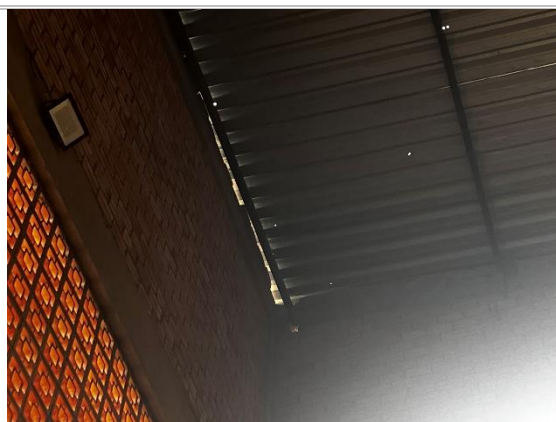
*Fotos – Detalhes dados nas telhas metálicas.*

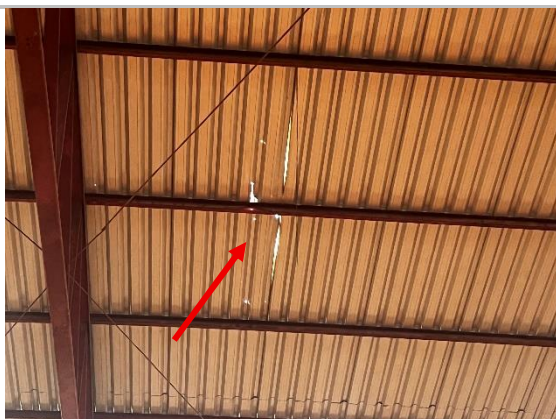
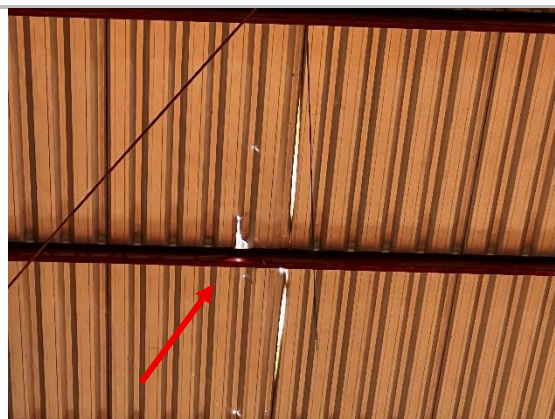
*Fotos – Detalhes dados nas telhas metálicas.*

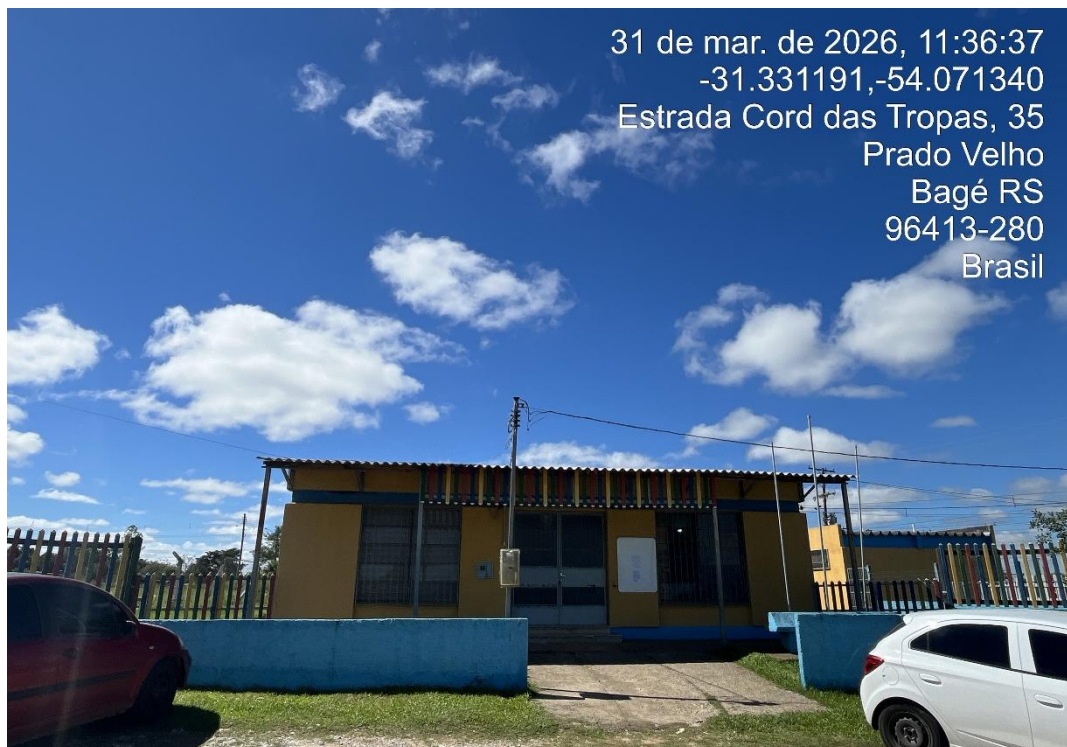
**Figura 1:** Fachada EMEI Zezé Tavares com geolocalização.

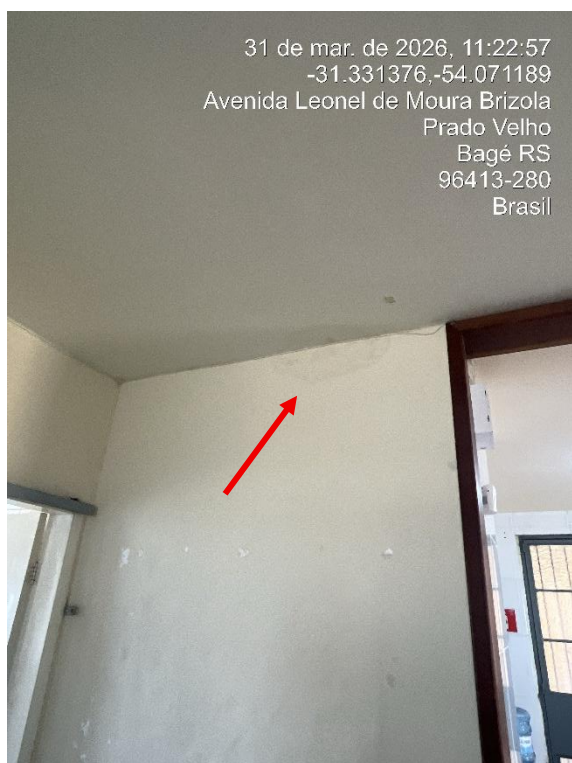
Em decorrência das telhas danificadas, verificou-se a incidência de infiltrações em múltiplos pontos da laje da edificação, incluindo a área de recepção e algumas salas de aula. Ademais, tais infiltrações vêm comprometendo o revestimento do piso das salas de aula, constituído em parquet, ocasionando o apodrecimento do material e contribuindo para a deterioração das condições de uso dos ambientes.

**Figura 2:** Infiltração na laje da recepção.

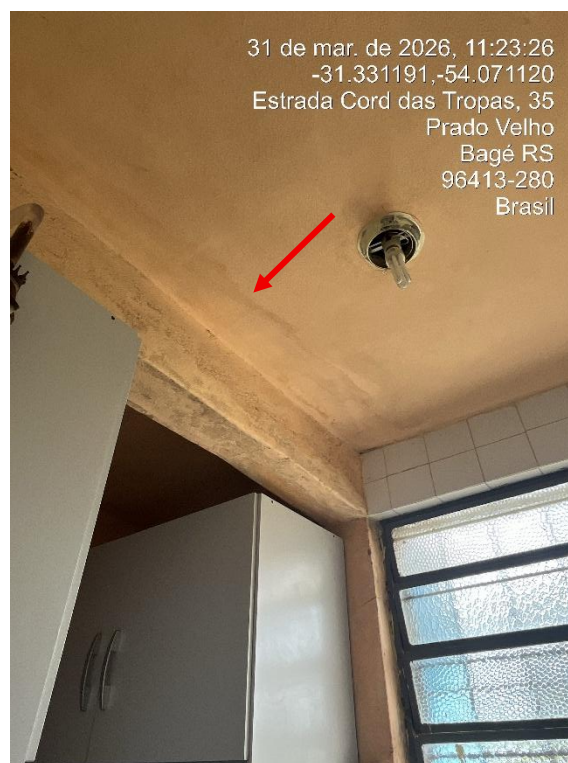
**Figura 3:** Infiltração na laje e presença de mofo na estrutura.

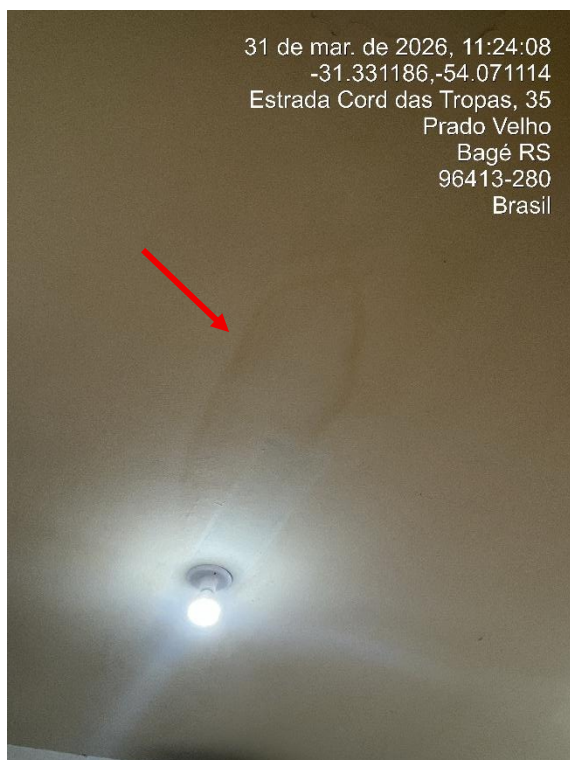
Durante a vistoria elétrica, foram identificados pontos com oxidação visível em componentes elétricos, bem como luminárias com sinais de presença de umidade, evidenciando que a água proveniente das infiltrações atinge os sistemas elétricos instalados junto à laje. Ressalta-se que, em função da configuração da edificação, com circuitos e conexões embutidos na laje, a visualização direta de todos os elementos elétricos é limitada, o que dificulta a identificação imediata da totalidade dos danos existentes.

**Figura 4:** Infiltração na laje e marca de substituição de lâmpada.

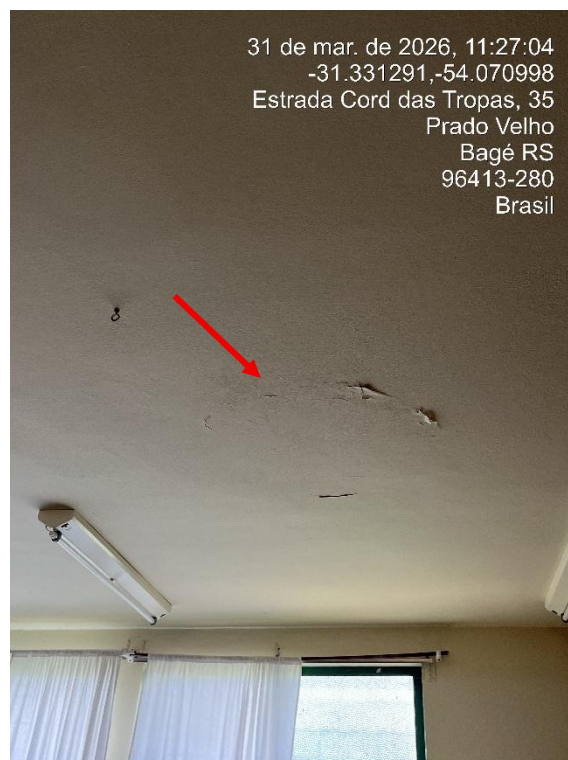
**Figura 5:** Infiltração na laje da sala de aula com tinta descascada.

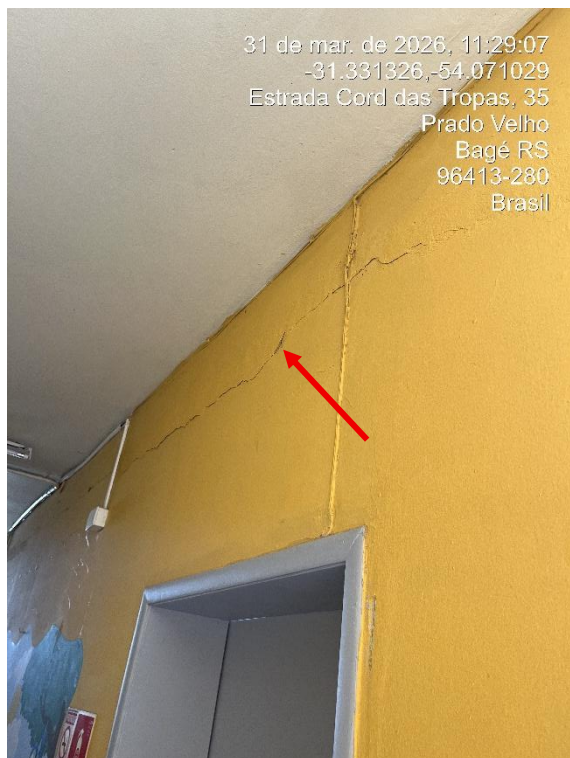
**Figura 6:** Estrutura com fissuras de possível infiltração.

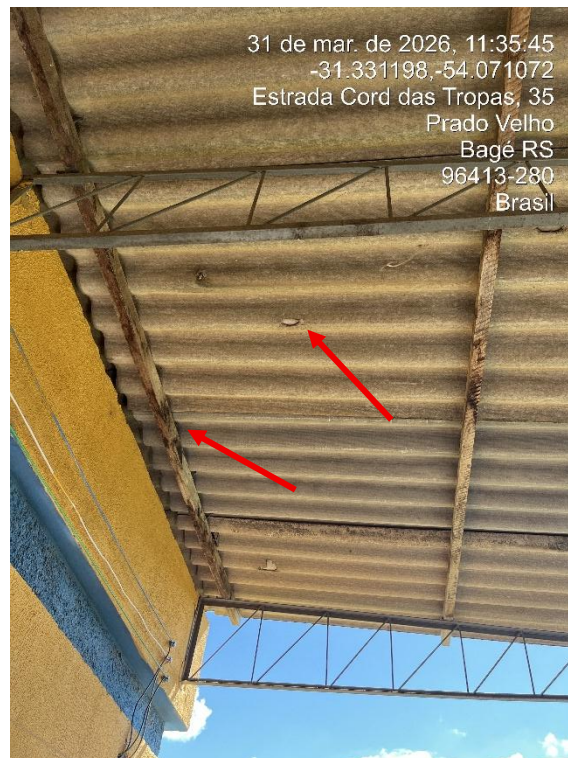
No que se refere à estrutura de madeira do telhado, ressalta-se que não foi possível realizar a verificação direta do madeiramento na edificação principal, em razão da ausência de acesso adequado. Contudo, na área externa coberta, onde foi possível a inspeção visual, constatou-se que parte significativa do madeiramento se encontra deteriorada, apresentando indícios de apodrecimento progressivo.

**Figura 7:** Telhas reparos e madeiramento com sinais de apodrecimento.

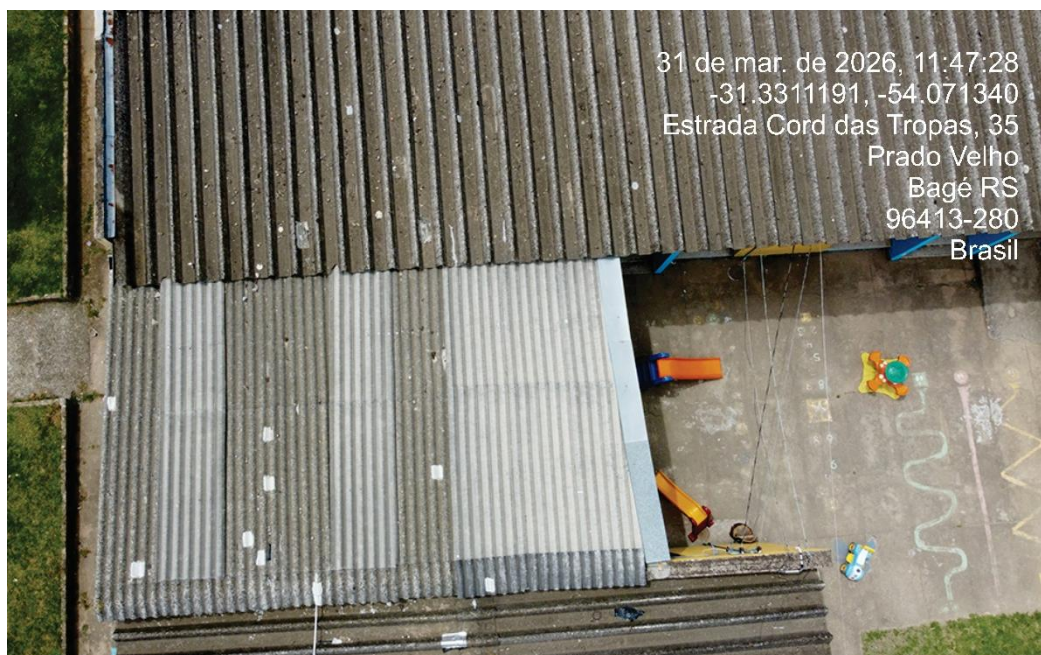
Por meio da análise de imagens aéreas, observa-se que a cobertura já foi alvo de diversas intervenções corretivas pontuais, realizadas através de remendos distribuídos por praticamente toda a extensão do telhado. Tais intervenções evidenciam a tentativa de mitigar os danos existentes, porém demonstram caráter meramente paliativo, não sendo

**Figura 8:** Vista superior do telhado com diversos pontos de reparo.

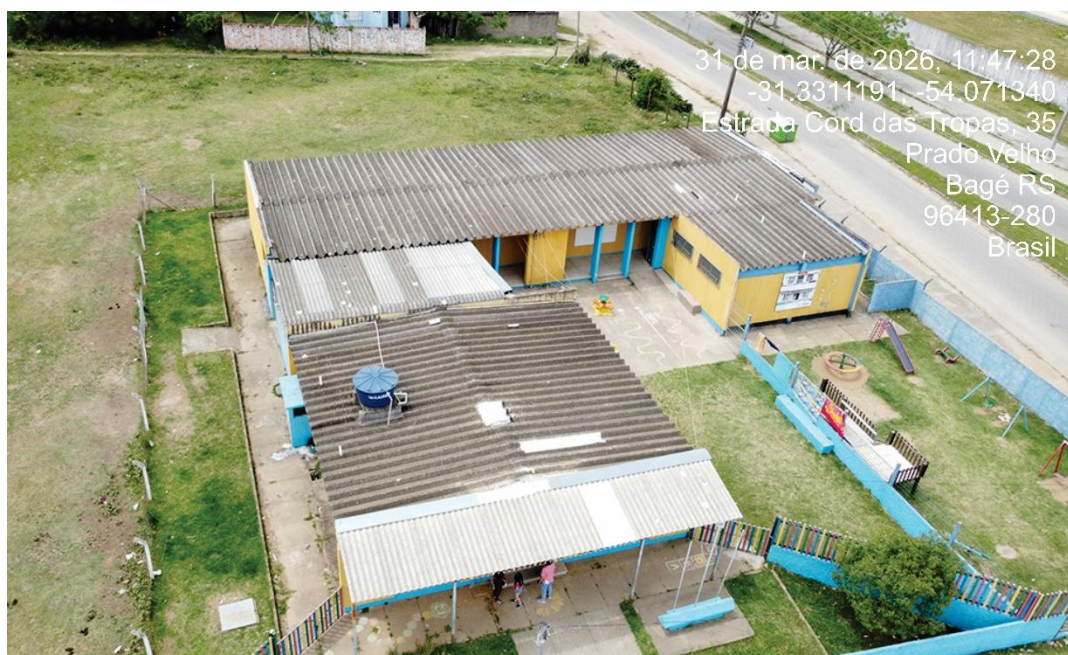
**Figura 9:** Vista superior da edificação em sua totalidade.

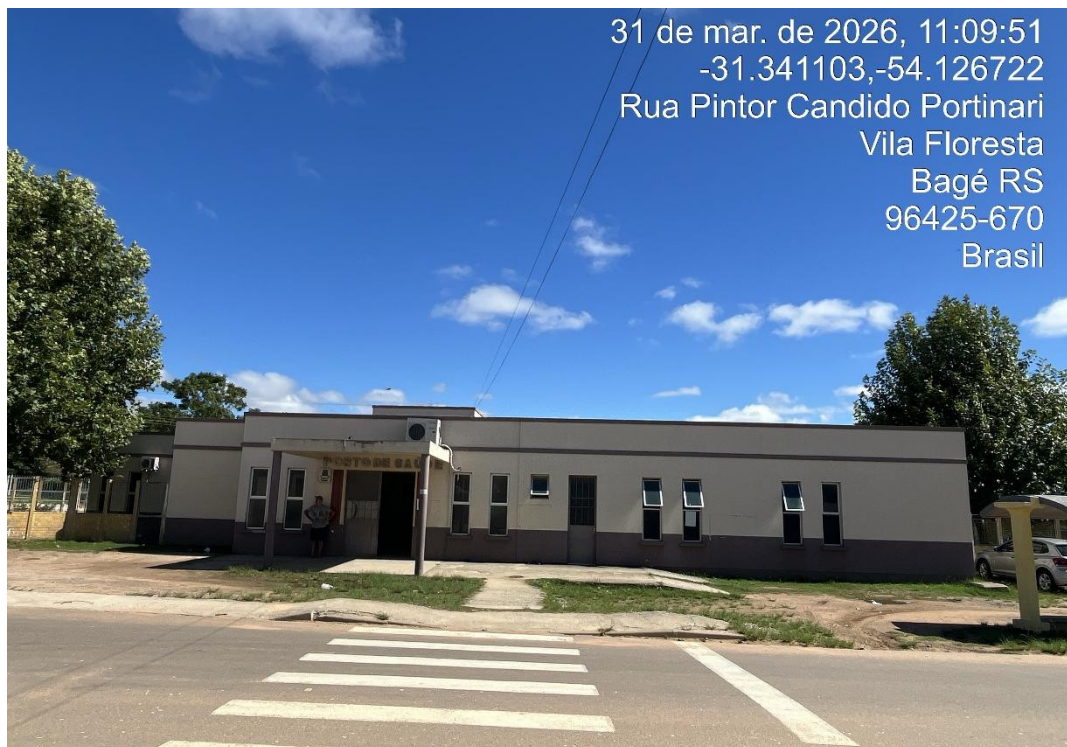
**Figura 1:** Fachada UBS EFS Floresta com geolocalização.

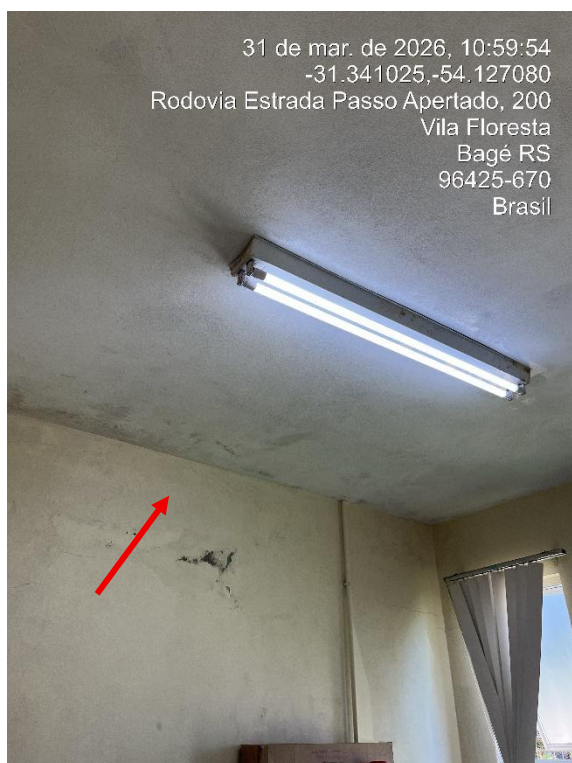
**Figura 2:** Infiltração na laje do consultório.

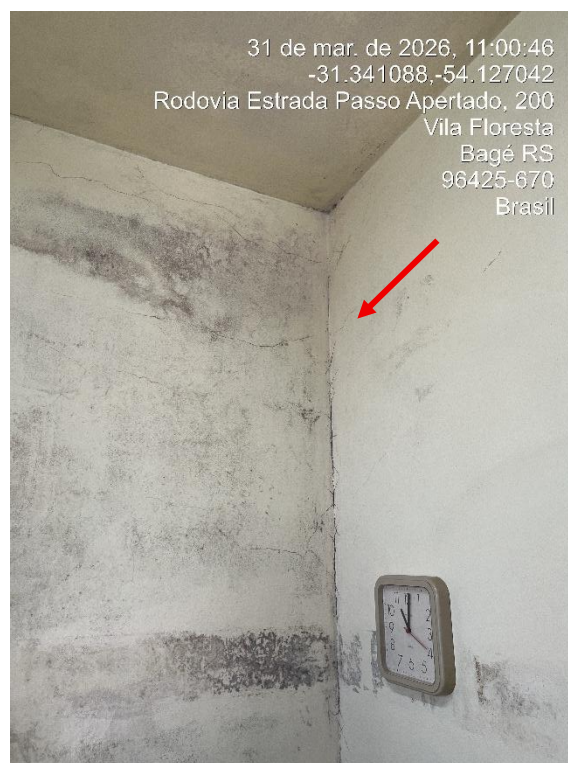
**Figura 3:** Presença de mofo e umidade em decorrência de infiltrações.

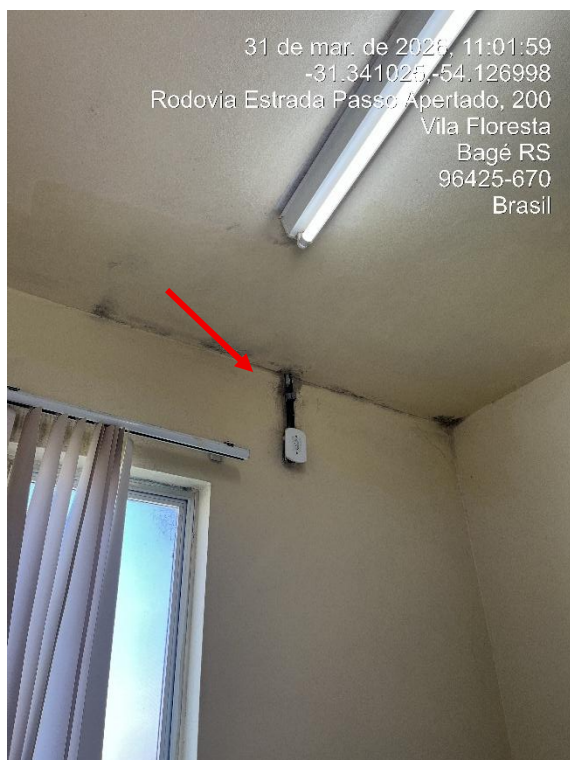
Durante a vistoria elétrica, foram identificados pontos com oxidação visível em componentes elétricos, bem como luminárias com sinais de presença de umidade, evidenciando que a água proveniente das infiltrações atinge os sistemas elétricos instalados junto à laje. Ressalta-se que, em função da configuração da edificação, com circuitos e conexões embutidos na laje, a visualização direta de todos os elementos elétricos é limitada, o que dificulta a identificação imediata da totalidade dos danos existentes.

**Figura 4:** Tomada desativada por apresentar infiltração no local.

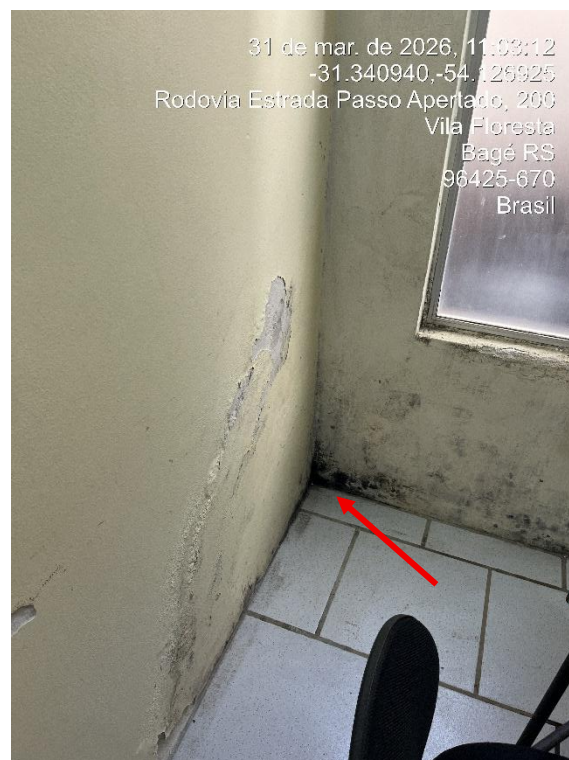
**Figura 5:** Infiltração no piso em decorrência do acúmulo de água.

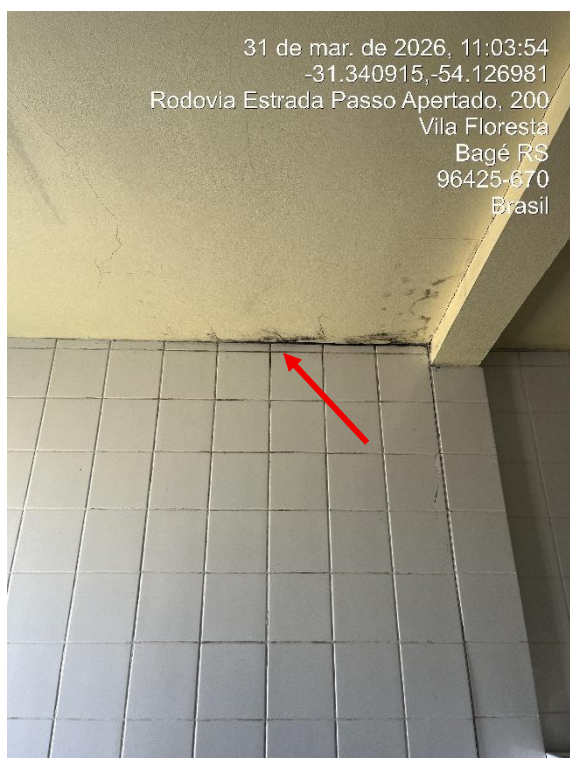
**Figura 6:** Infiltração na laje do banheiro.

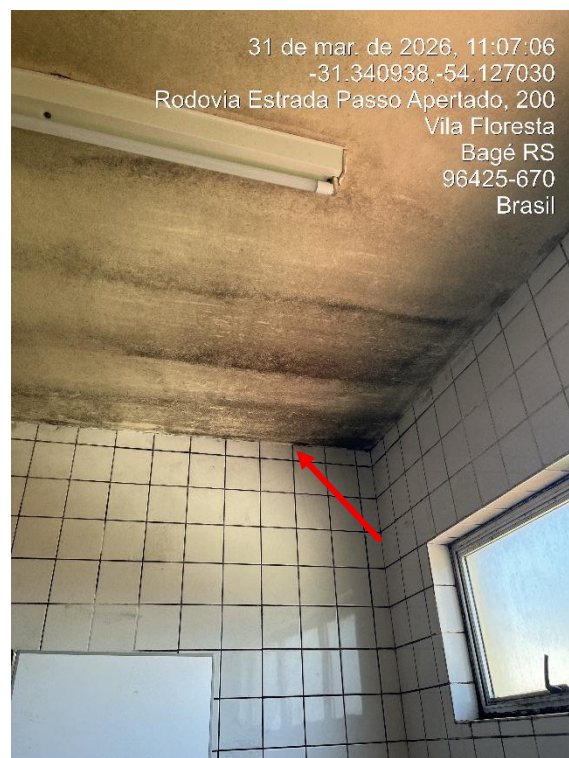
**Figura 7:** Presença de mofo e umidade em decorrência de infiltrações.

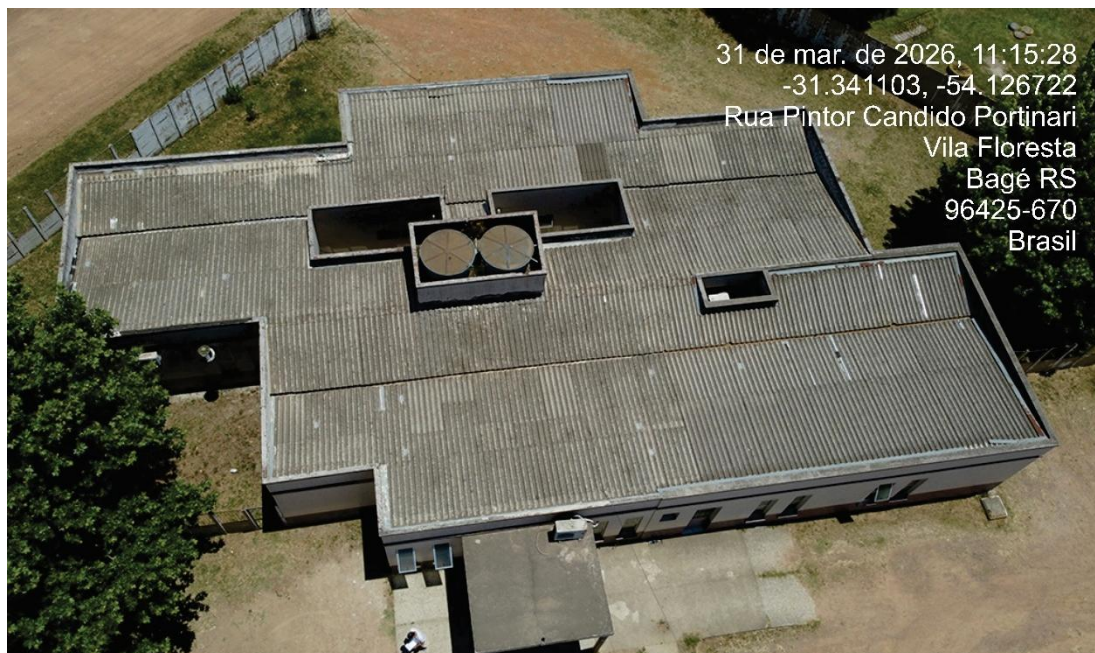
Por meio da análise de imagens aéreas, observa-se que a cobertura já foi alvo de algumas intervenções corretivas pontuais, realizadas através de remendos distribuídos por praticamente toda a extensão do telhado. Tais intervenções evidenciam a tentativa de mitigar os danos existentes, porém demonstram caráter meramente paliativo, não sendo eficazes para eliminar as patologias de forma definitiva, sobretudo diante da extensão e da recorrência dos problemas.

**Figura 8:** Vista superior do telhado com diversos pontos de reparo.

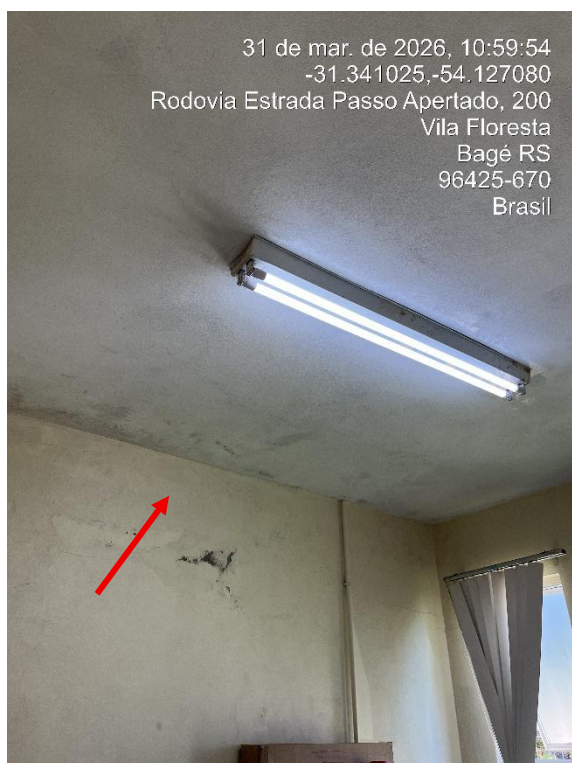
**Figura 2:** Infiltração na laje do consultório.

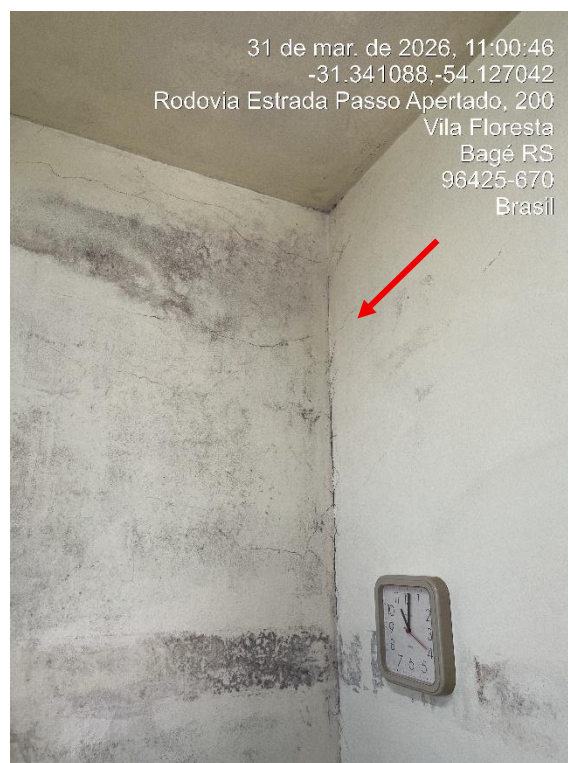
**Figura 3:** Presença de mofo e umidade em decorrência de infiltrações.

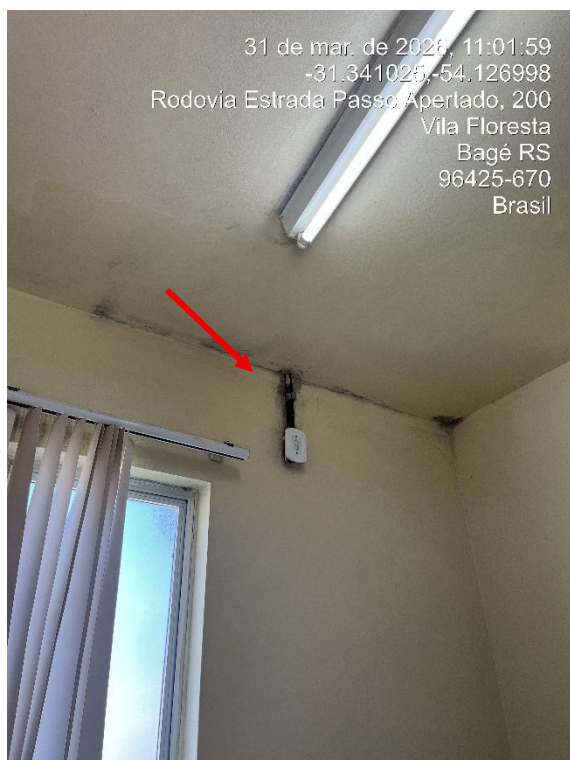
Durante a vistoria elétrica, foram identificados pontos com oxidação visível em componentes elétricos, bem como luminárias com sinais de presença de umidade, evidenciando que a água proveniente das infiltrações atinge os sistemas elétricos instalados junto à laje.

**Figura 4:** Tomada desativada por apresentar infiltração no local.

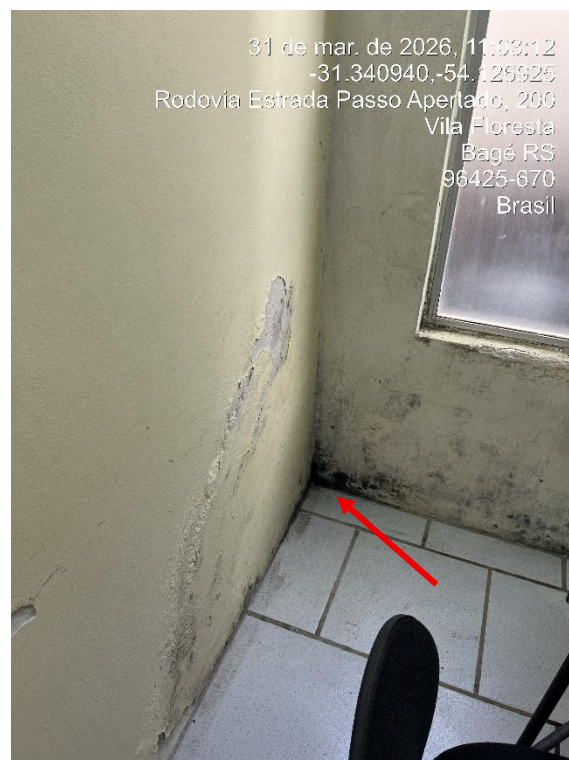
**Figura 5:** Infiltração no piso em decorrência do acúmulo de água.

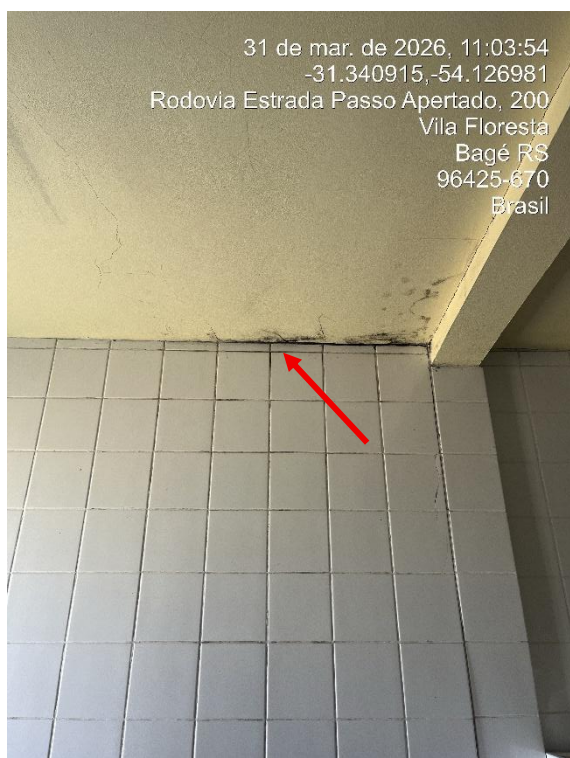
**Figura 6:** Infiltração na laje do banheiro.

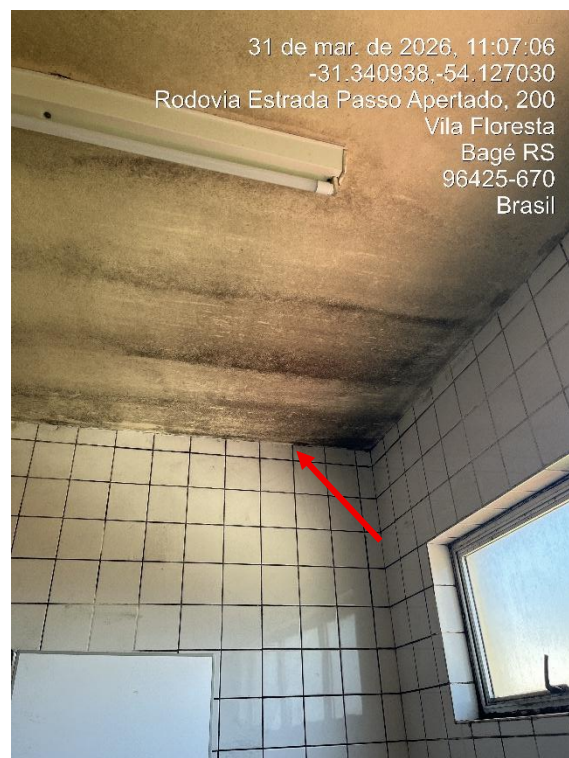
**Figura 7:** Presença de mofo e umidade em decorrência de infiltrações.

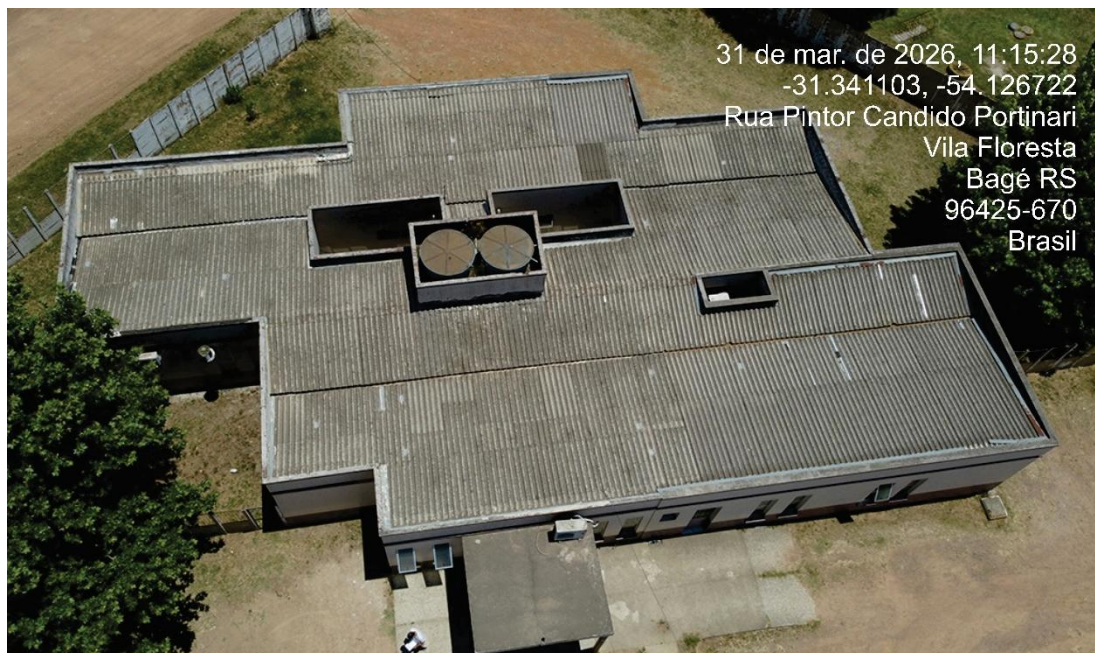
Por meio da análise de imagens aéreas, observa-se que a cobertura já foi alvo de algumas intervenções corretivas pontuais, realizadas através de remendos distribuídos por praticamente toda a extensão do telhado. Tais intervenções evidenciam a tentativa de mitigar os danos existentes, porém demonstram caráter meramente paliativo, não sendo eficazes para eliminar as patologias de forma definitiva, sobretudo diante da extensão e da recorrência dos problemas.

**Figura 8:** Vista superior do telhado com diversos pontos de reparo.

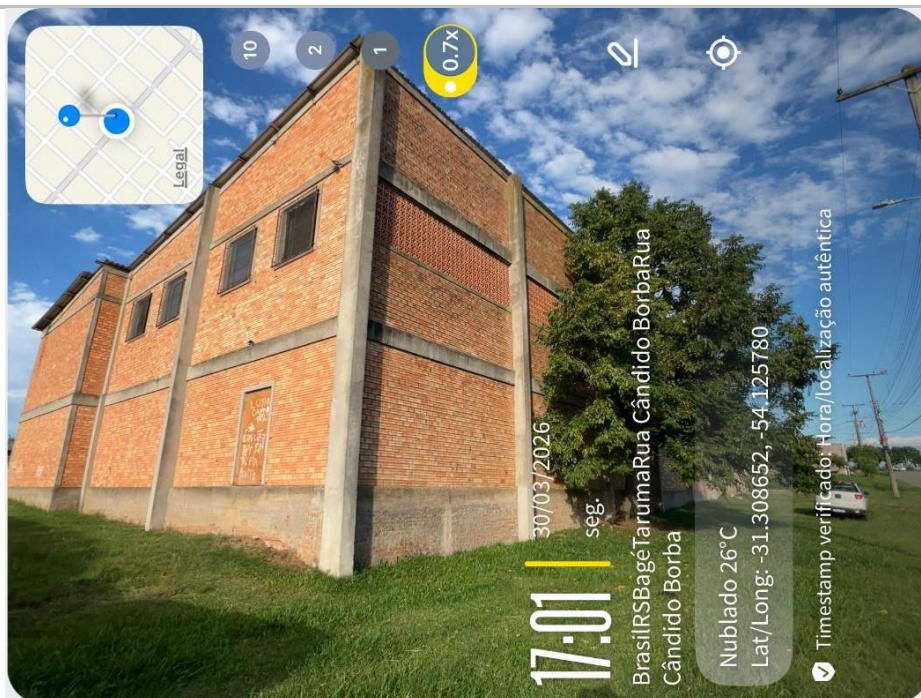
Foto – Detalhe Vista Fundos e Lateral do Ginásio

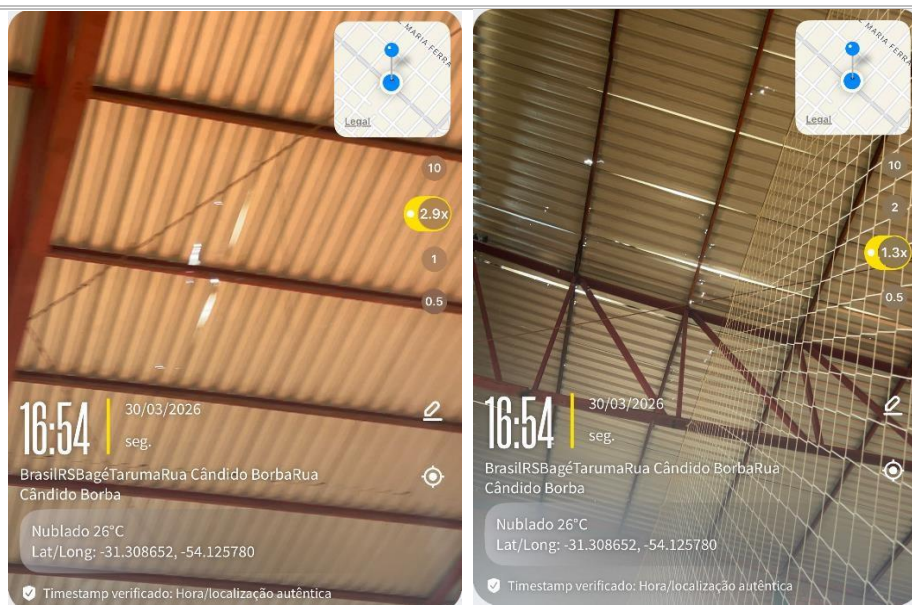
- 3.1. **Cobertura (Telhas e Terças):** As telhas metálicas apresentam amassamentos e perfurações compatíveis com os impactos dos eventos climáticos de grande porte dos anos anteriores que assolam o município de Bagé. A perda da camada galvânica protetora nestes pontos acelerou processos de corrosão pontual. As terças de suporte apresentam sinais de desalinhamento, indicando que as pressões negativas de vento excederam a capacidade de resistência dos elementos de fixação.

Fotos – Detalhes danos na cobertura - Telhas Metálicas

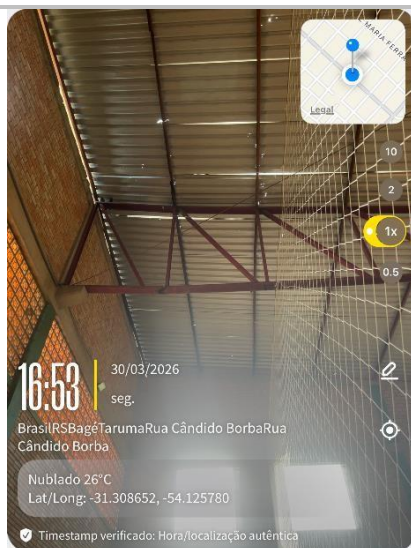
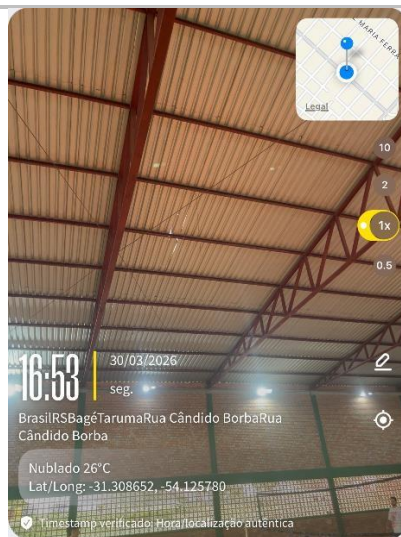
Fotos – Detalhes danos na cobertura – Tesoura e Telhas Metálicas

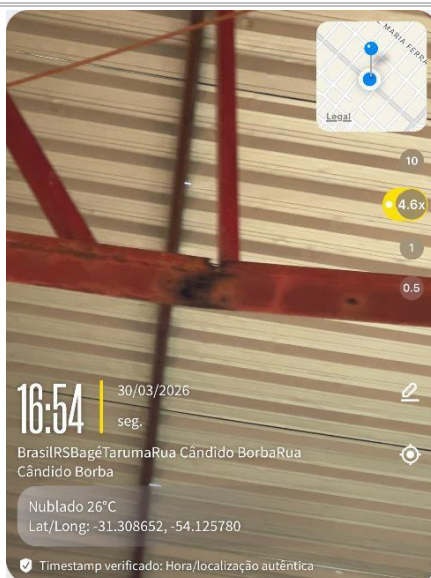
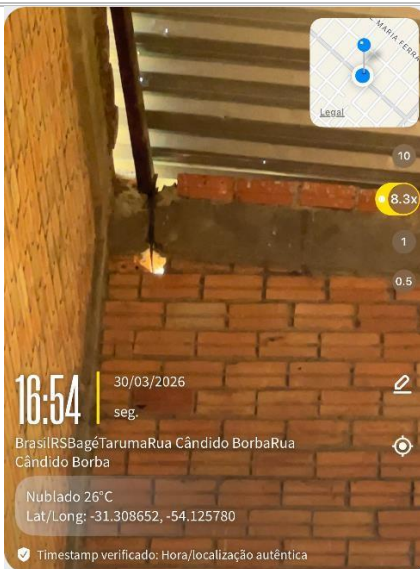
- 3.2. **Base da Tesoura Metálica (Ponto Crítico de Risco):** Identificou-se uma patologia severa na interface entre a estrutura metálica e a base de apoio (pedestal/pilar). A infiltração persistente de água, proveniente do telhado danificado, acumulou-se nas bases das tesouras, gerando um processo de corrosão eletroquímica avançada, no qual apresenta um flambagem no perfil metálico.

Fotos – Detalhes danos na cobertura – Tesoura (flambagem) e Terça.

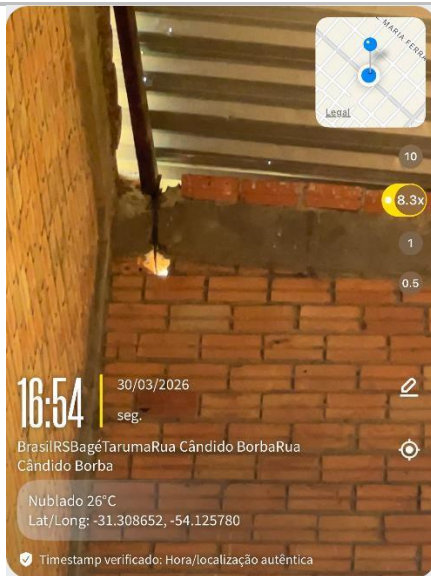
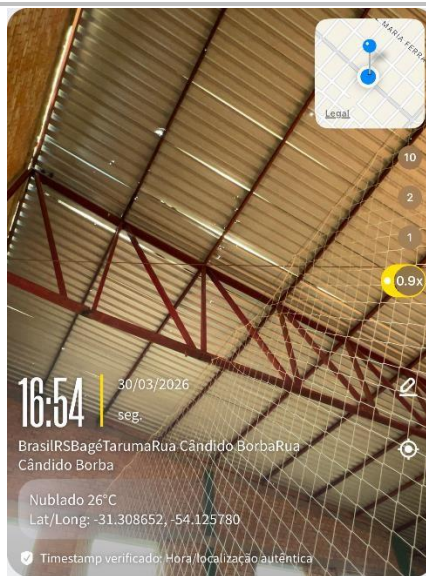
Fotos – Detalhes danos na cobertura – Tesoura e Terça.
