**Protocolo vinculado:** RES-RS-4301602-20260402-04  
**Data do protocolo:** 02/04/2026  
**Interessado:** Município de Bagé  
**Procedência:**  
**Assunto:** Ações de Resposta

### Diagnóstico de Danos em Prédios Públicos em Geral

#### **Diagnóstico de Danos em Edificações da Rede Municipal de Ensino**

#### **Diagnóstico de Danos em Unidades de Saúde**

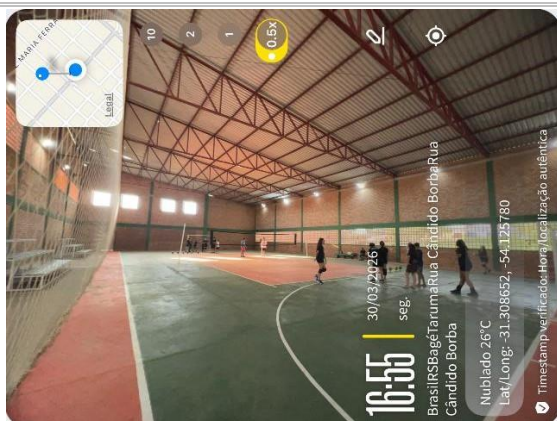
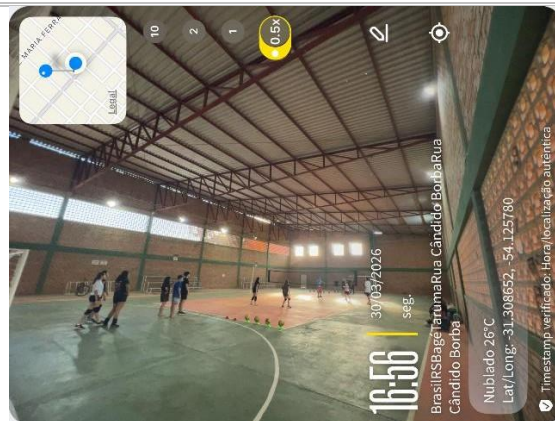
Fotos – Detalhes Vista Quadra

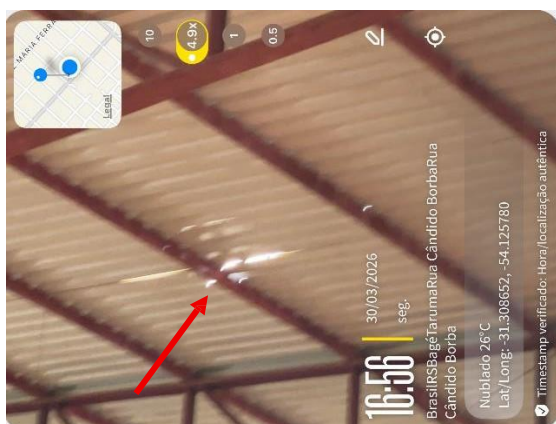
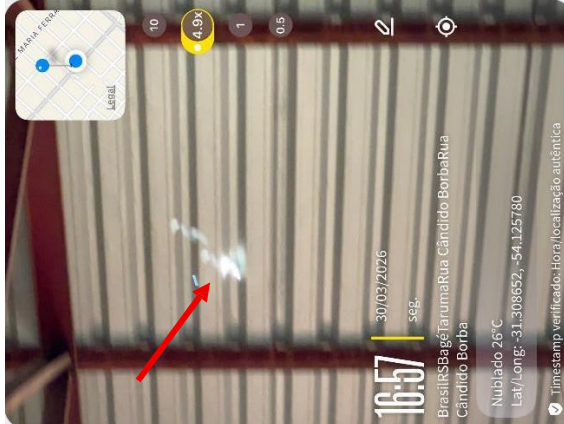
Fotos – Detalhes dados nas telhas metálicas.

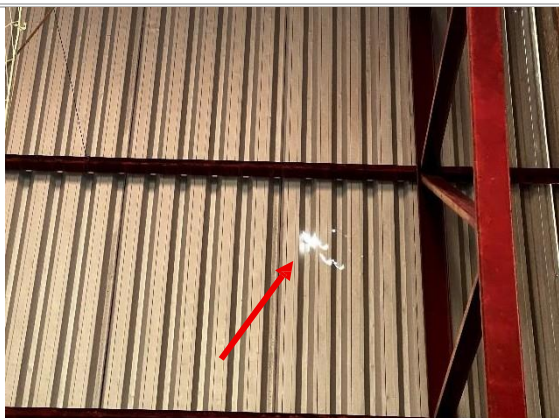
Fotos – Detalhes dados nas telhas metálicas.

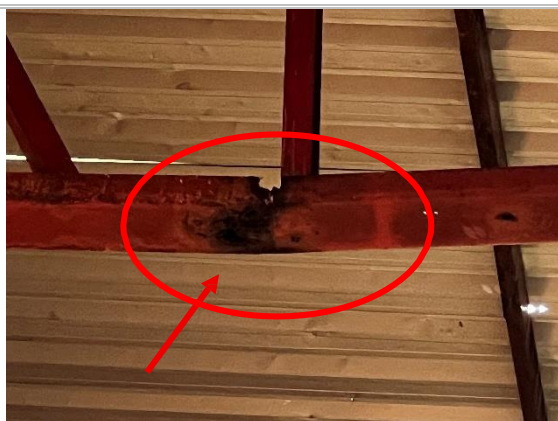
Fotos – Detalhes dados na tesoura metálica.

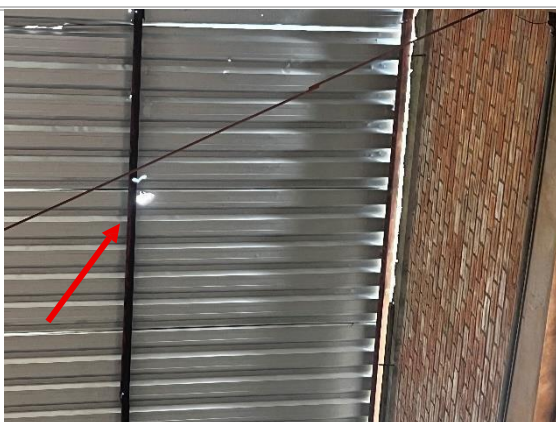
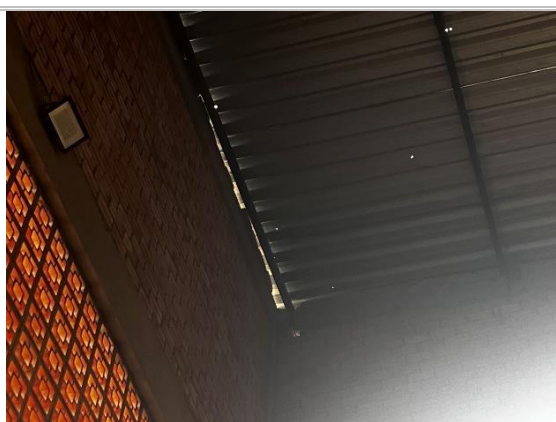
Fotos – Detalhes dados nas telhas metálicas.

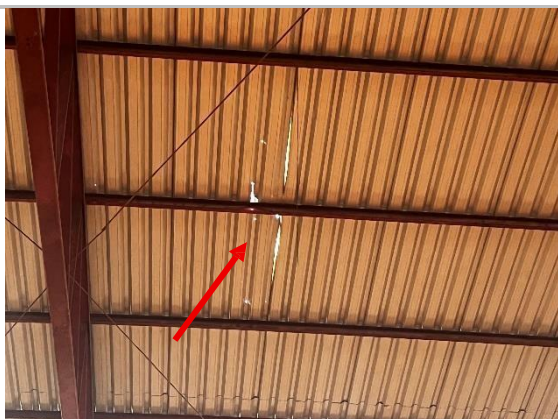
*Fotos – Detalhes dados nas telhas metálicas.*

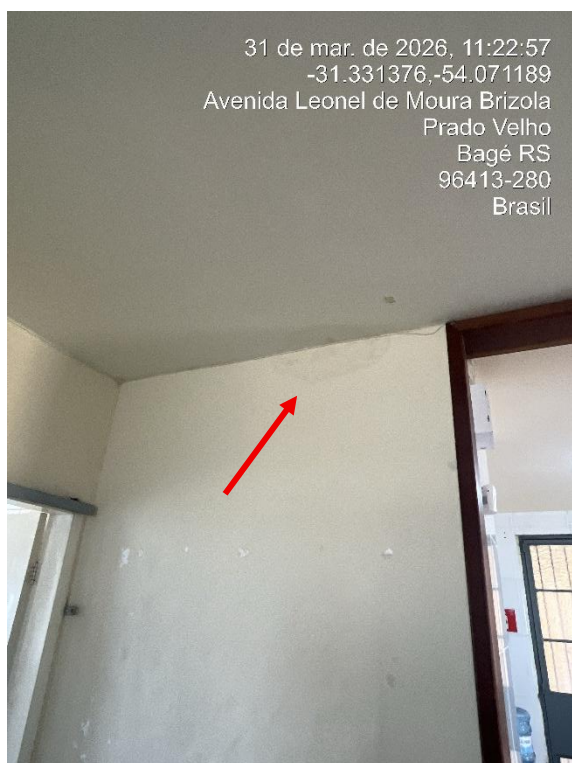
**Figura 2:** Infiltração na laje da recepção.

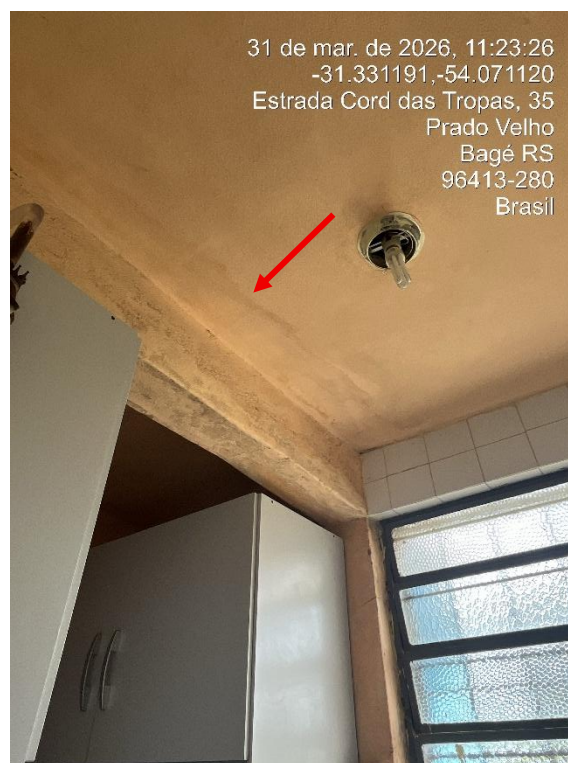
**Figura 3:** Infiltração na laje e presença de mofo na estrutura.

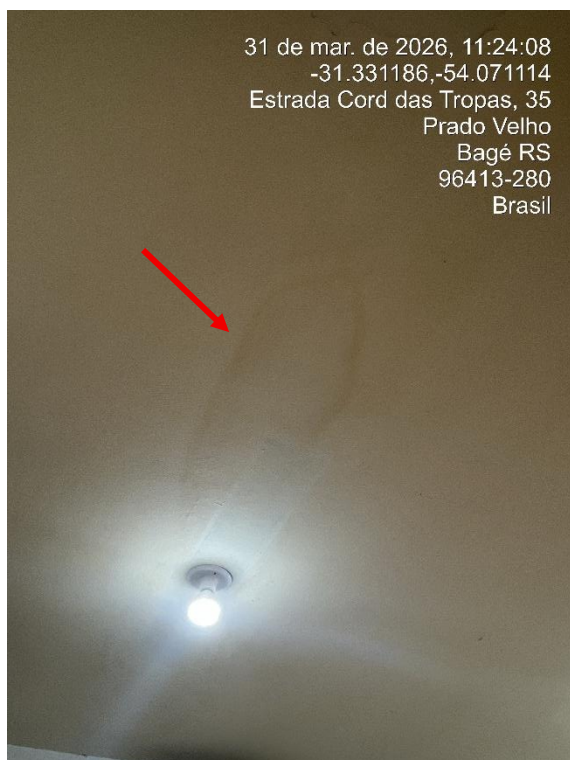
**Figura 4:** Infiltração na laje e marca de substituição de lâmpada.

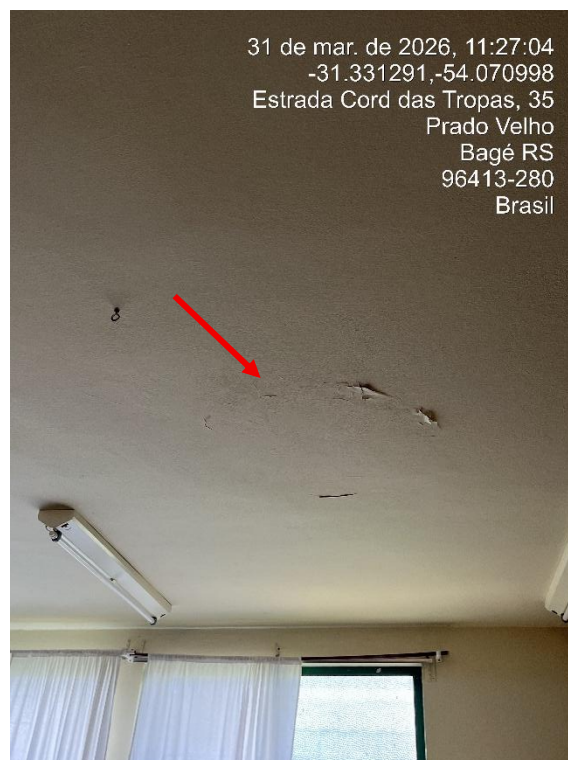
**Figura 5:** Infiltração na laje da sala de aula com tinta descascada.

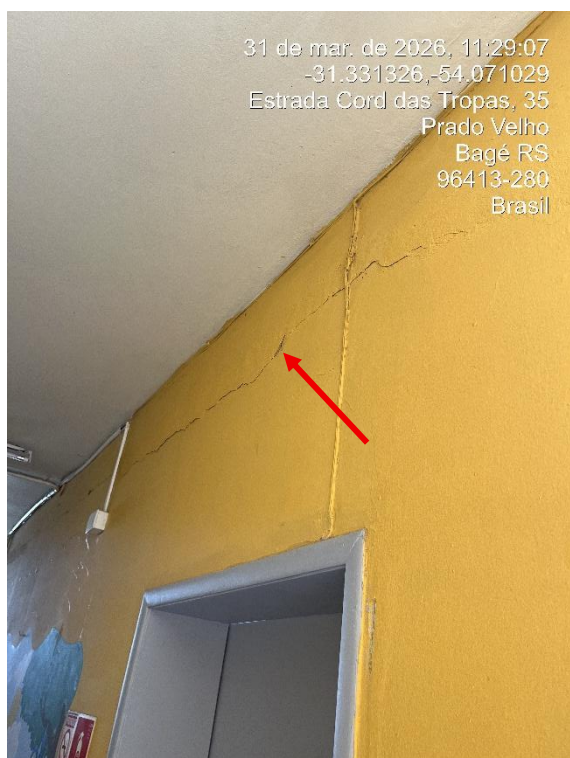
**Figura 6:** Estrutura com fissuras de possível infiltração.

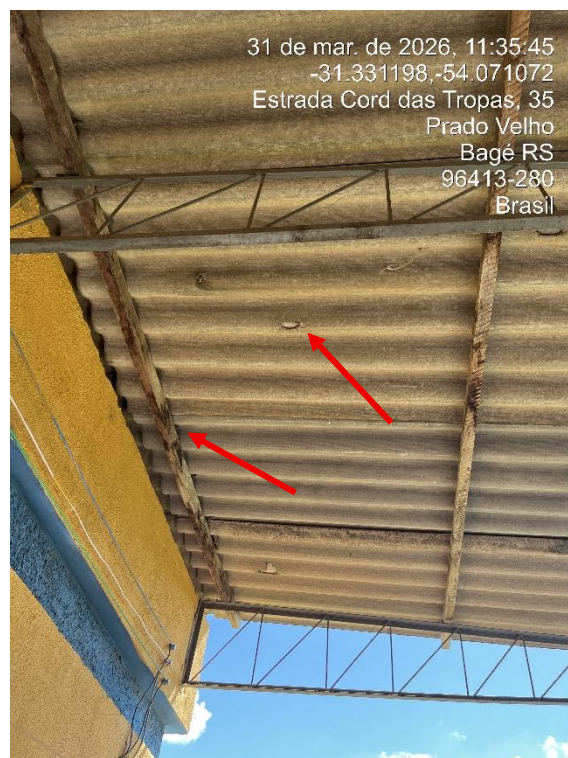
**Figura 7:** Telhas reparos e madeiramento com sinais de apodrecimento.

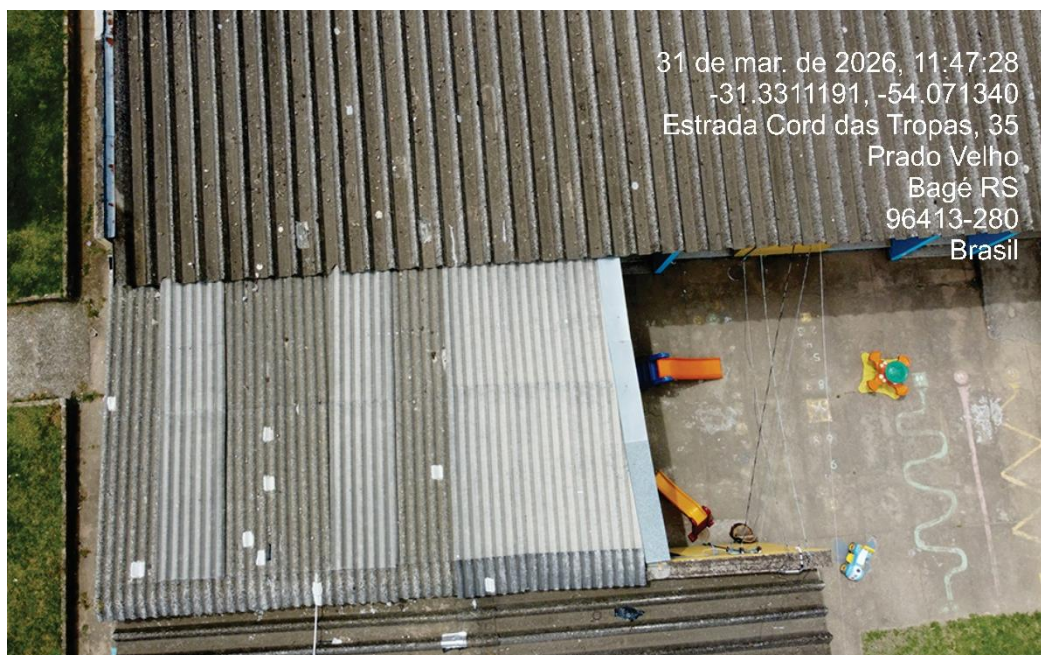
**Figura 8:** Vista superior do telhado com diversos pontos de reparo.
