**Interessado:** Município de Bagé

**Assunto:** Ações de Resposta

**Número do processo:** 59052.039083/2026-10

#### Diagnóstico de Danos em Edificações da Rede Municipal de Ensino

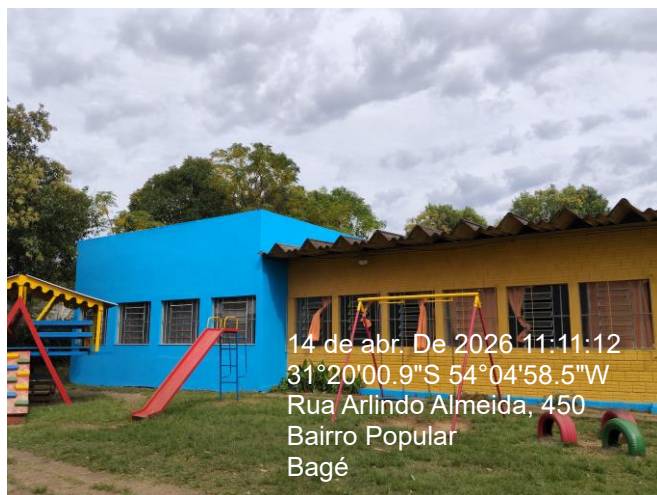
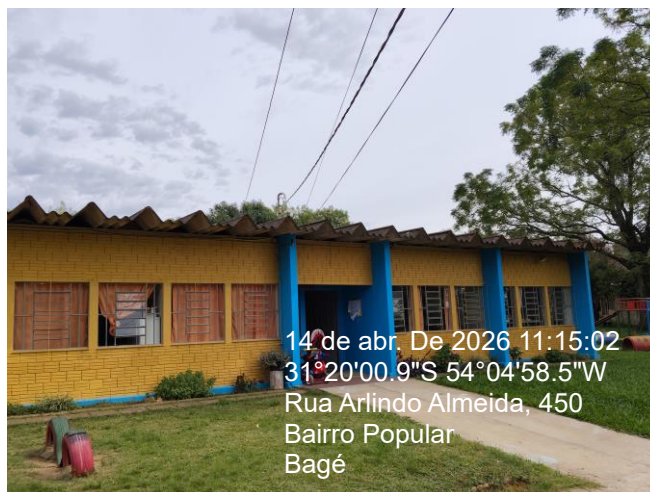
Figura 01 e Figura 02 – Fachada da EMEI Tia Scylla

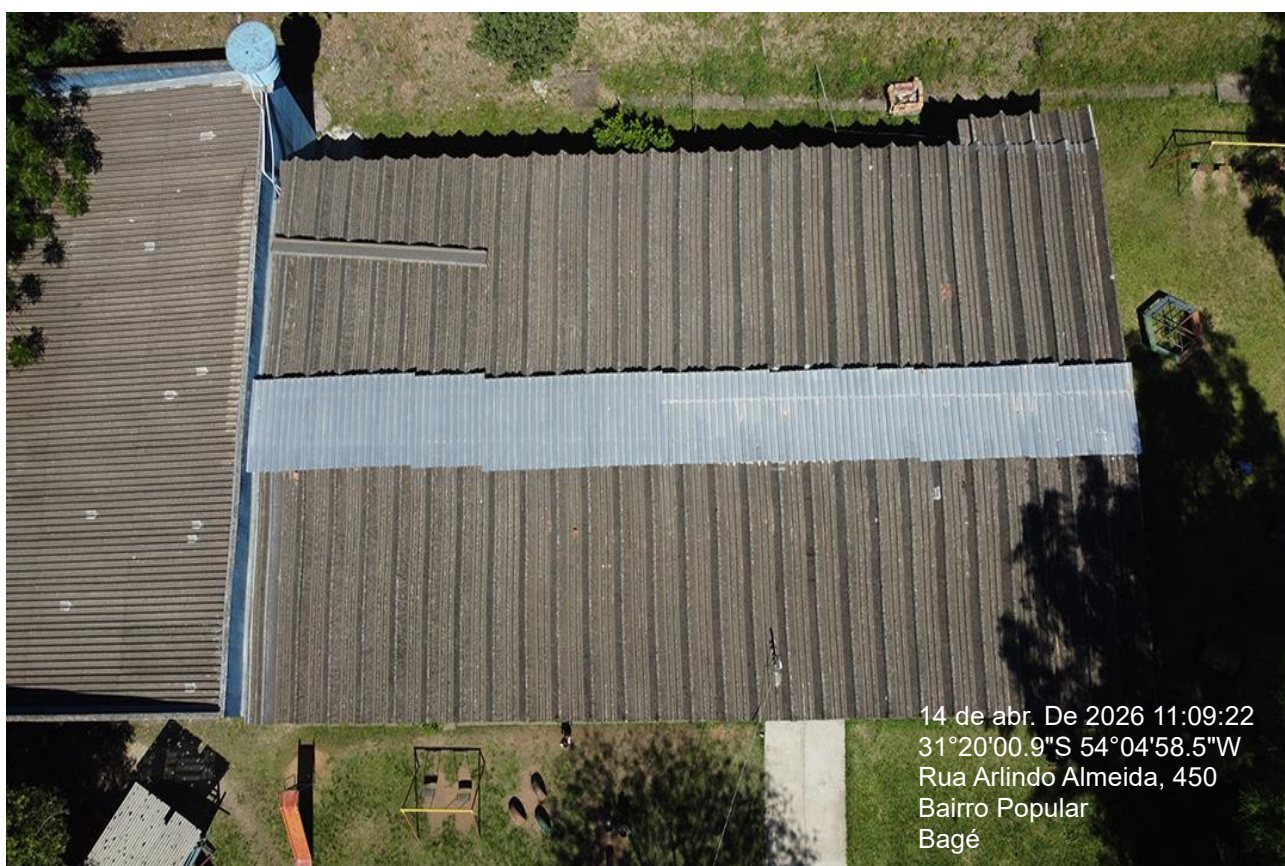
Figura 03 – Dependências da EMEI Tia Scylla, ilustrando a atual situação da cobertura e seus pontos.

Por meio da análise de imagens aéreas (Figuras 03), observa-se que a cobertura já foi alvo de algumas intervenções corretivas pontuais, realizadas através de pequenos cobrimentos distribuídos por praticamente toda a extensão do telhado. Tais intervenções evidenciam a tentativa de mitigar os danos existentes, porém demonstram caráter meramente paliativo, não sendo eficazes para eliminar as patologias de forma definitiva, sobretudo diante da extensão e da recorrência dos problemas.

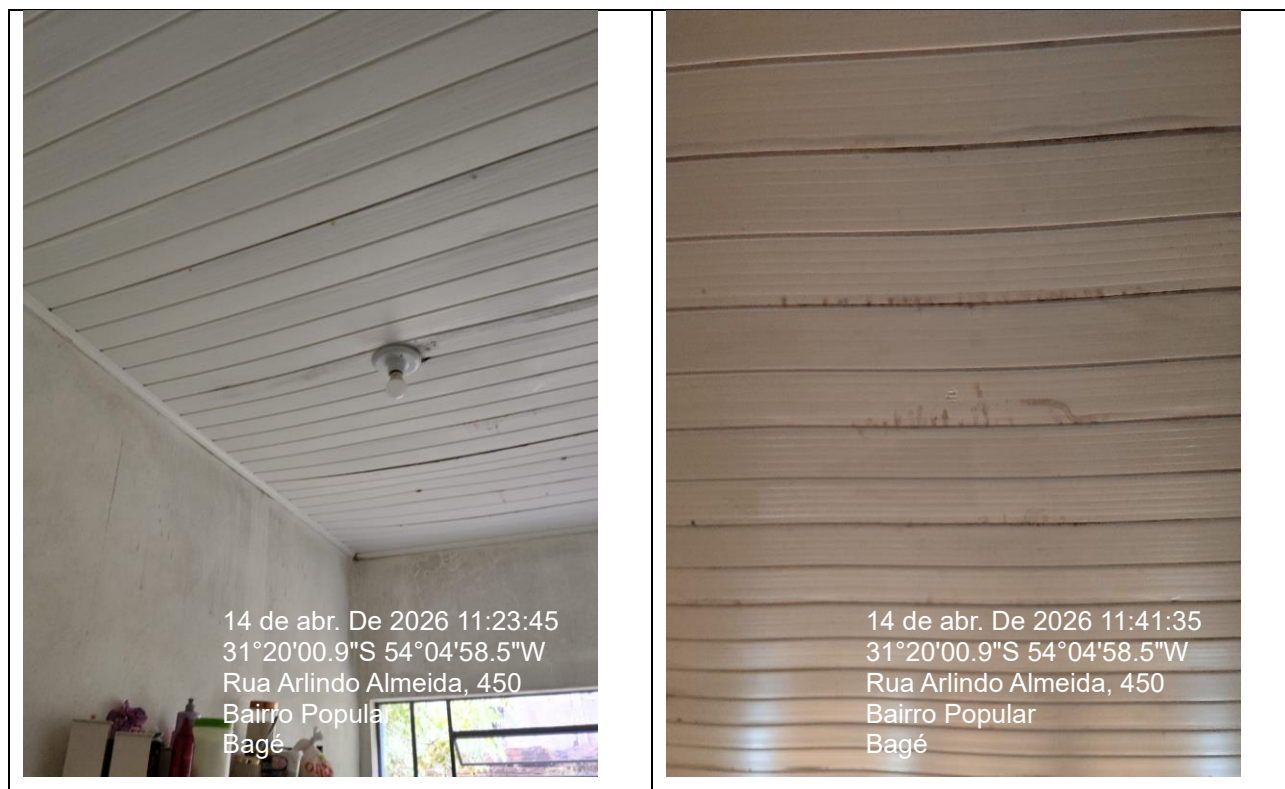
Verifica-se que a edificação possui dois tipos de forro: forro de PVC, predominante na maior parte do prédio, e forro em madeira. Observou-se que os forros apresentam deformações, como estufamento e sobrecarga em ambos forros em função do acúmulo de água, indicando inclusive sinais de retenção de água (Figuras 06 e 07).

Figuras 04 e 05 – Forros de PVC com deformações por ação das chuvas .

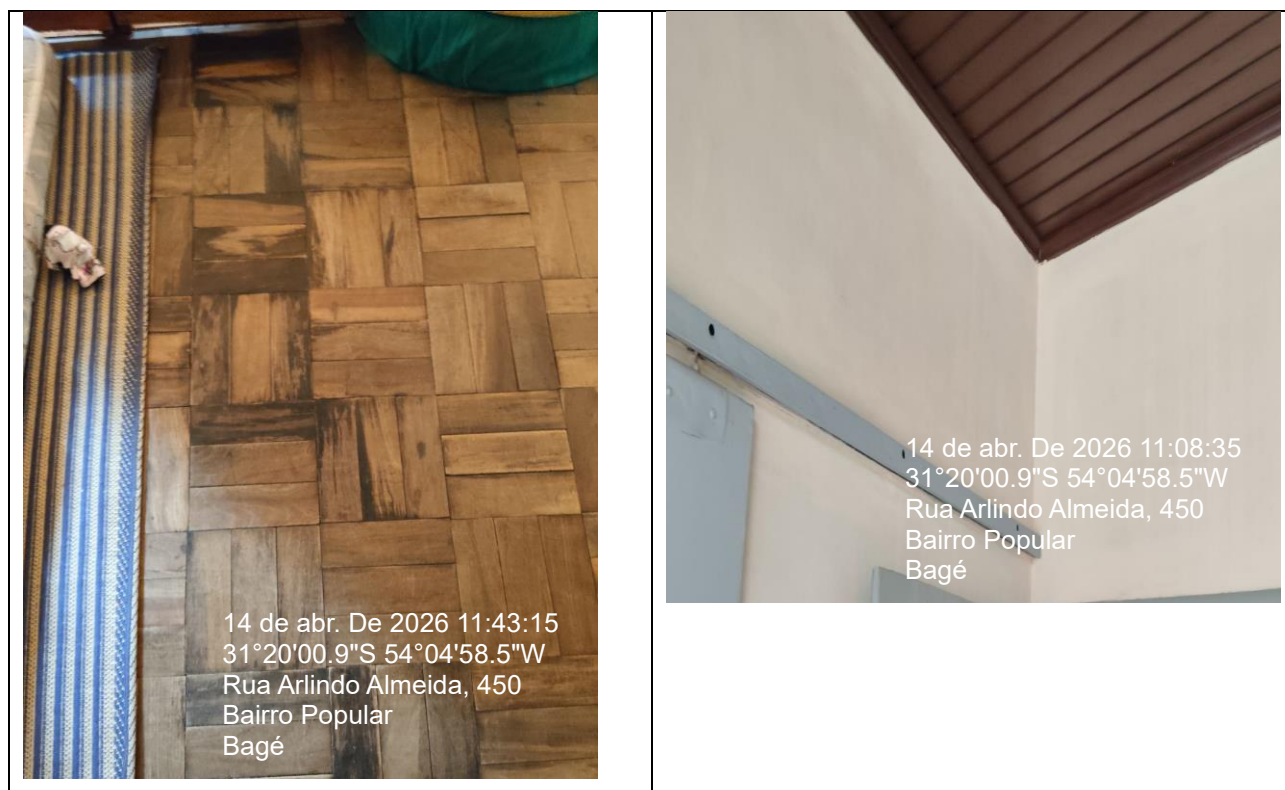
Em decorrência das telhas danificadas, verificou-se a incidência de infiltrações em múltiplos pontos do forro da edificação, incluindo principalmente áreas de circulação e de salas de aula. Ademais, tais infiltrações vêm comprometendo o revestimento dos pisos, contribuindo para a deterioração das condições de uso dos ambientes.

Figuras 06 e 07 – Apodrecimento de pisos e marcas de infiltrações nas paredes causadas por grande índices pluviométricos.

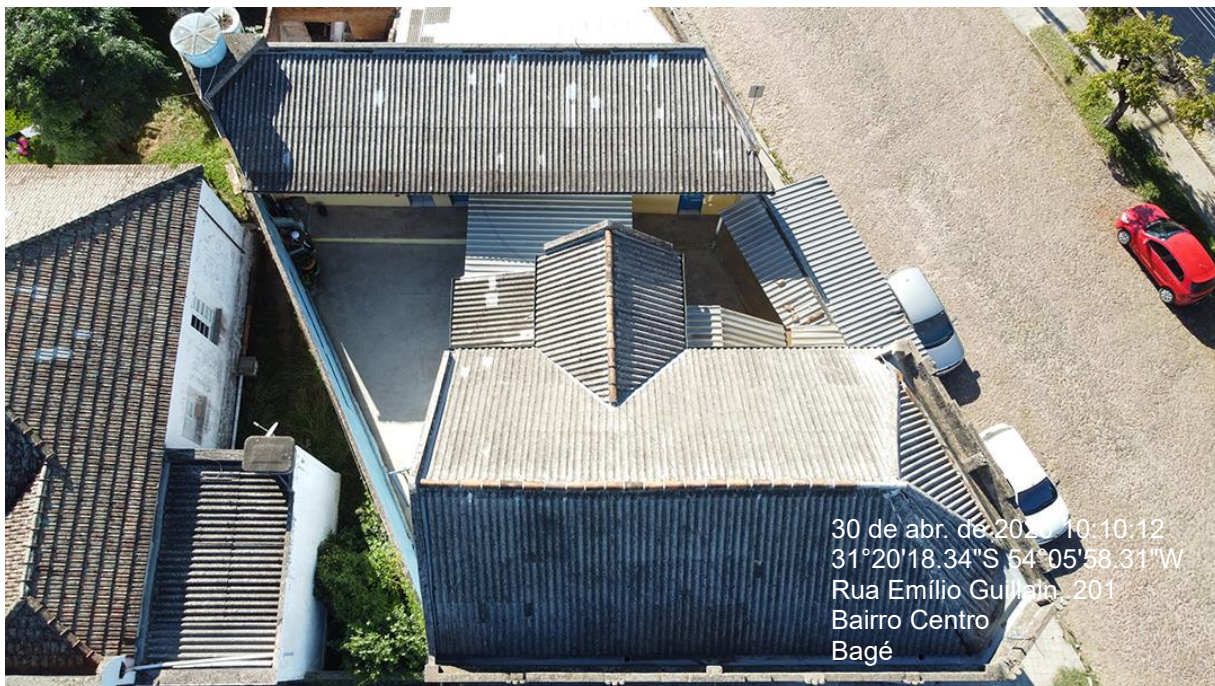
Figura 01 – Fachada da EMEI Visconde Ribeiro de Magalhães

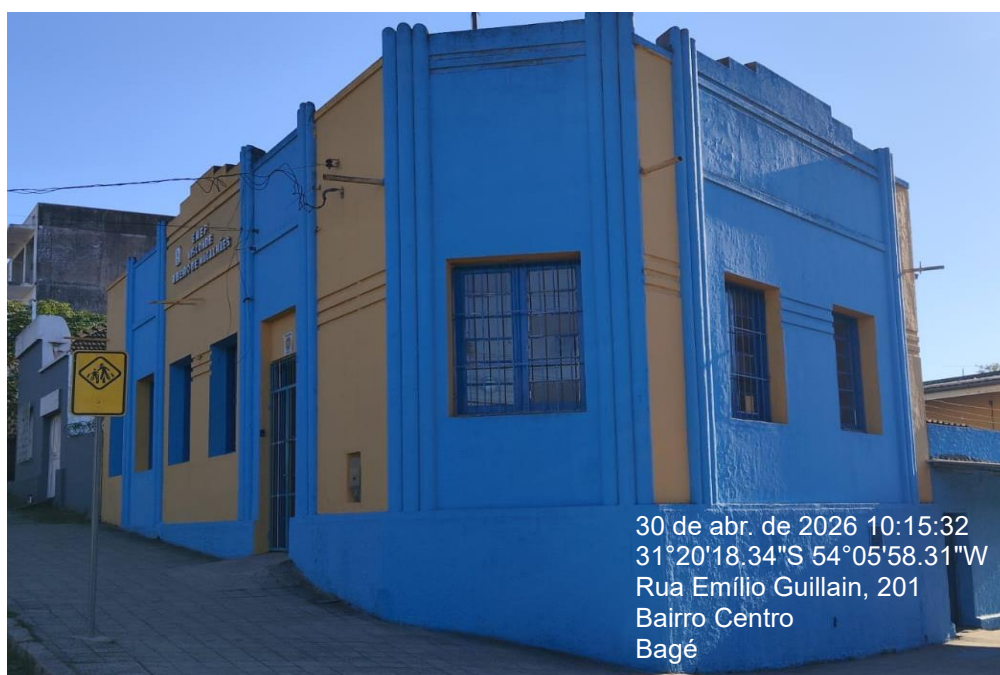
Figura 02 – Dependências da EMEI Visconde Ribeiro de Magalhães ilustrando a atual situação da cobertura e seus pontos.

Por meio da análise de imagens aéreas (Figuras 02), observa-se que a cobertura já foi alvo de diversas intervenções corretivas pontuais, realizadas através de pequenos cobrimentos distribuídos por praticamente toda a extensão do telhado. Tais intervenções evidenciam a tentativa de mitigar os danos existentes, porém demonstram caráter meramente paliativo, não sendo eficazes para eliminar as patologias de forma definitiva, sobretudo diante da extensão e da recorrência dos problemas.

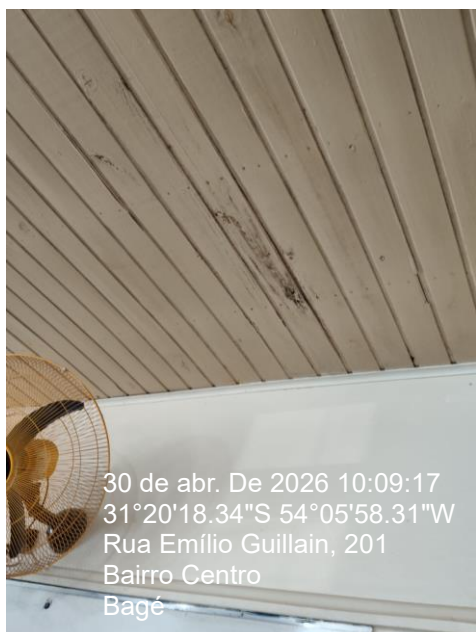
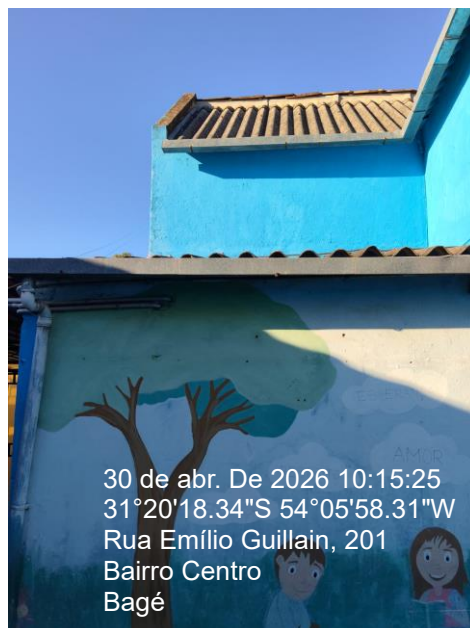
Figuras 03 e 04 – Imagens da edificação

Verifica-se que a edificação possui dois tipos de forro: forro de Madeira e forro em PVC. Observou-se que os forros apresentam deformações, como estufamento e apodrecimento e sobrecarga em ambos forros em função do acúmulo de água, indicando inclusive sinais de retenção de água. Já o forro de PVC apresenta pontos de infiltração e desprendimento da estrutura, evidenciando comprometimento das condições de conservação do material, bem como estrutura que o sustenta.

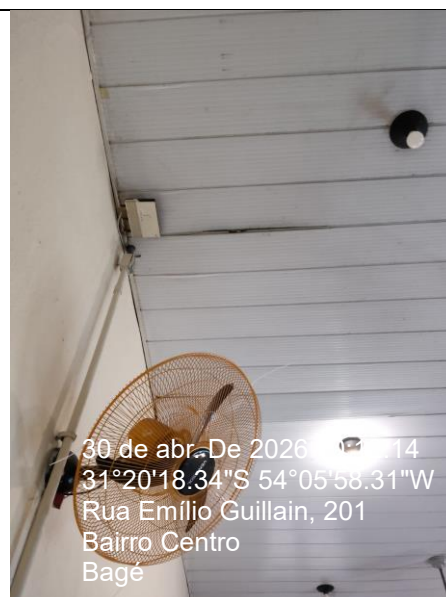
Figuras 05 e 06 – Imagens internas da edificação

Em decorrência das telhas danificadas, verificou-se a incidência de infiltrações em múltiplos pontos do forro da edificação, principalmente das salas de aula. Ademais, tais infiltrações vêm comprometendo o revestimento do piso das salas de aula, predominantemente tacos de ladrilho hidráulico, contribuindo para a deterioração das condições de uso dos ambientes.

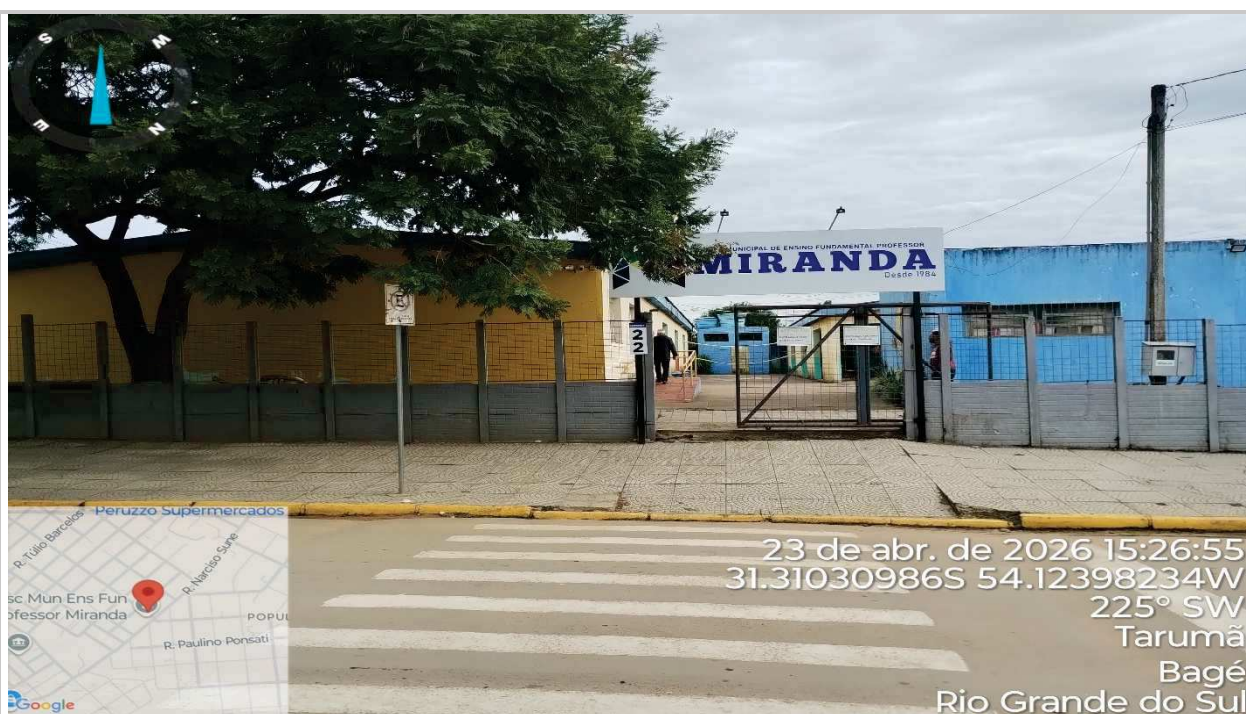
Fotos – Detale da fachada da escola.

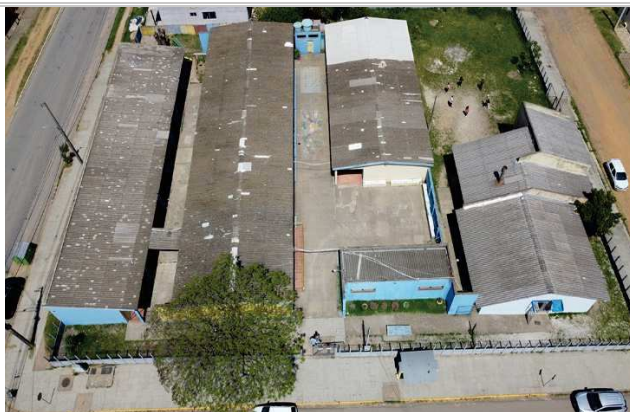
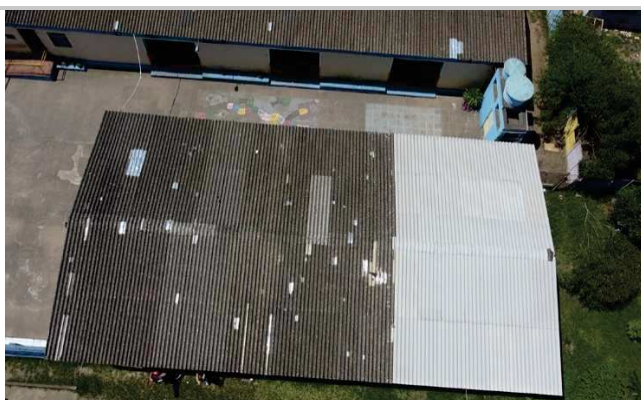
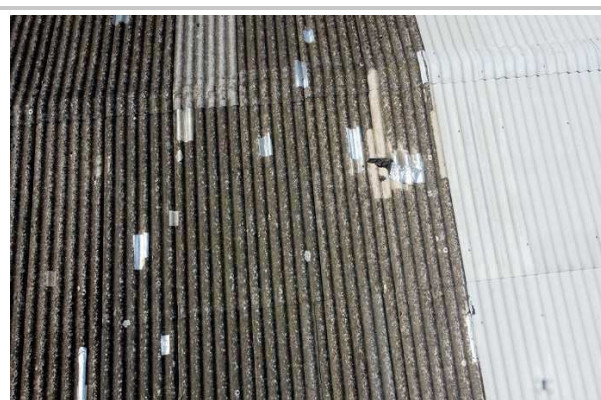
Fotos – Detale telhado com as correções paliativas.

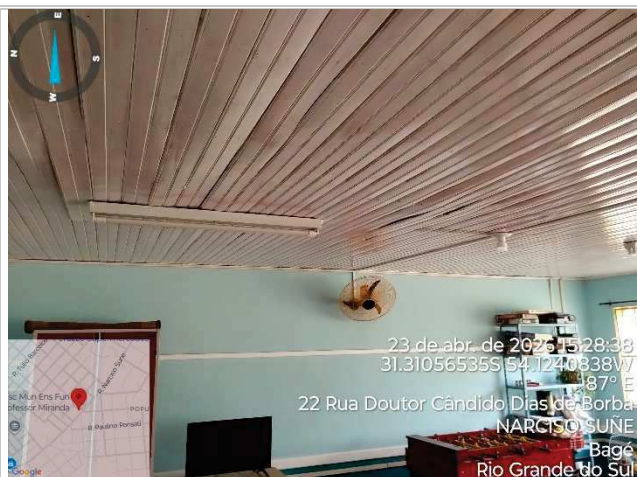
Fotos – Detale dos forros degradados.

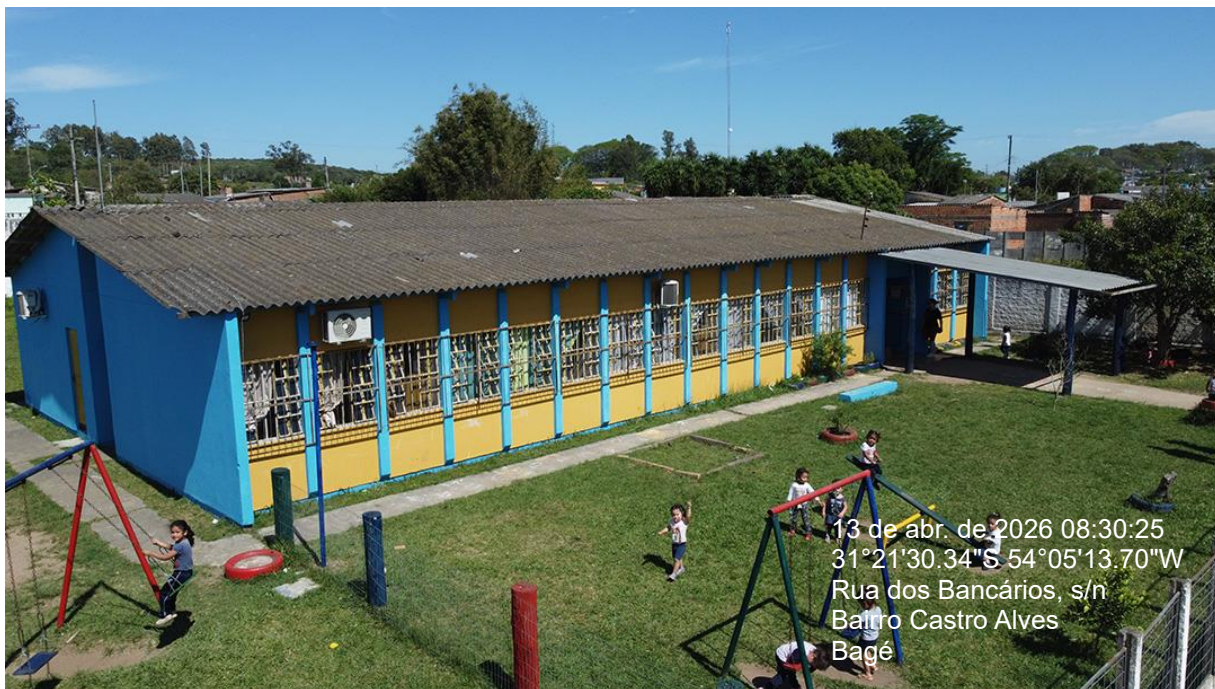
Figura 01 – Fachada da EMEI Anelise Abbott Ravaza.

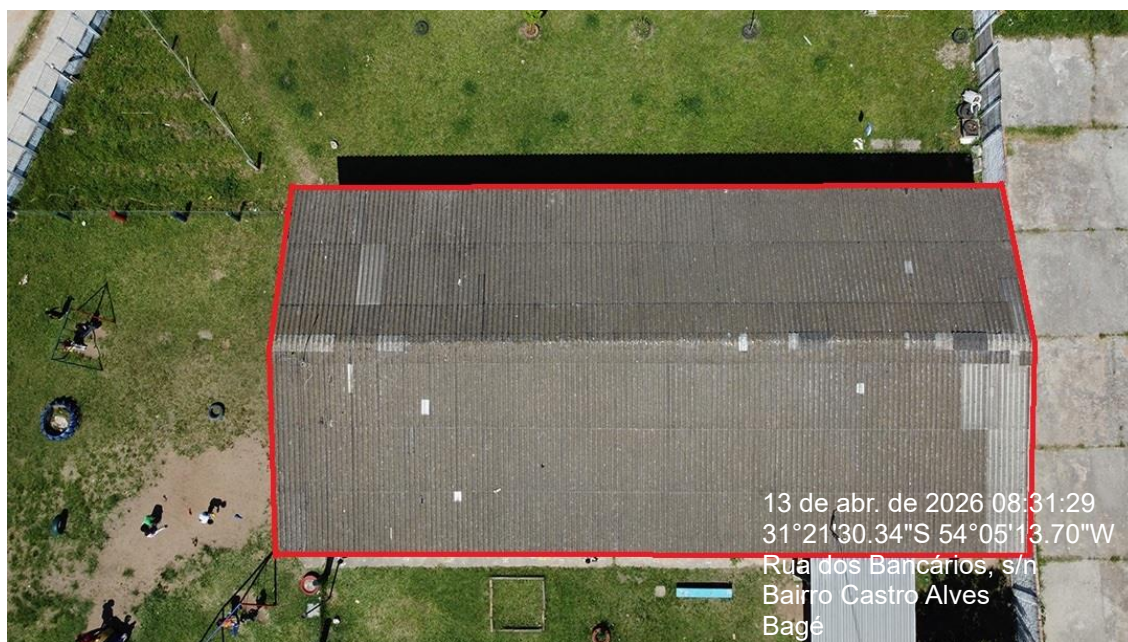
Figura 02 – Dependências da EMEI Anelise Abbott Ravaza delimitadas por linha vermelha, ilustrando a atual situação da cobertura e seus pontos.

Por meio da análise de imagens aéreas (Figuras 02), observa-se que a cobertura já foi alvo de diversas intervenções corretivas pontuais, realizadas através de pequenos cobrimentos distribuídos por praticamente toda a extensão do telhado. Tais intervenções evidenciam a tentativa de mitigar os danos existentes, porém demonstram caráter meramente paliativo, não sendo eficazes para eliminar as patologias de forma definitiva, sobretudo diante da extensão e da recorrência dos problemas.

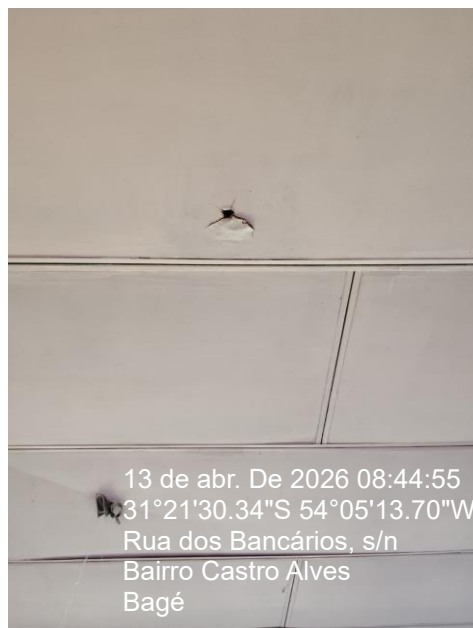
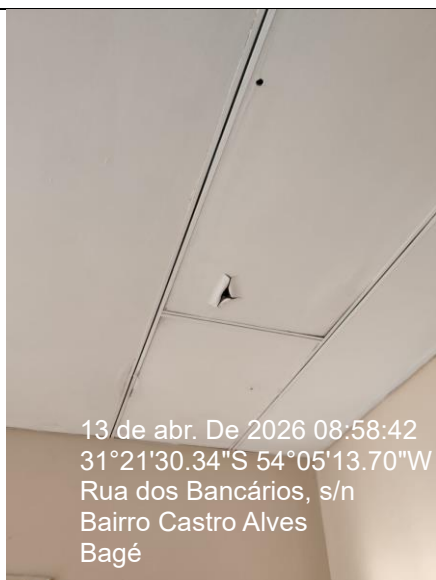
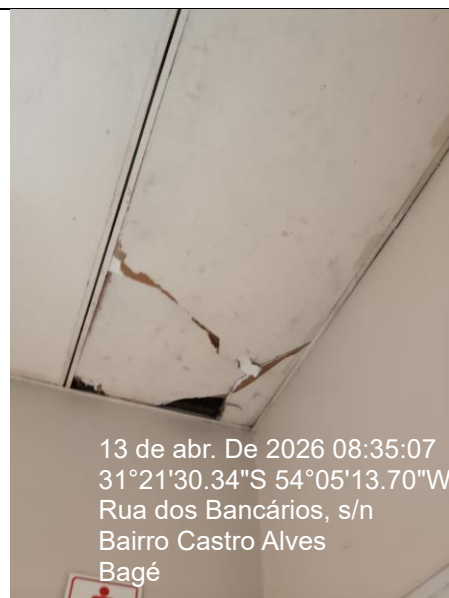
Verifica-se que a edificação possui dois tipos de forro: forro de *eucatex*, predominante na maior parte do prédio, e forro em PVC. Observou-se que os forros apresentam deformações, como estufamento e apodrecimento e sobrecarga em ambos forros em função do acúmulo de água, indicando inclusive sinais de retenção de água. Já o forro de PVC apresenta pontos de infiltração e desprendimento da estrutura, evidenciando comprometimento das condições de conservação do material, bem como estrutura que o sustenta.

Figuras 03 e 04 – Forro de eucatex com deformações em virtude do acúmulo e sobrecarga de água das chuvas.

Figuras 05 e 06 – Forro de eucatex com deformações em virtude do acúmulo e sobrecarga de água das chuvas.

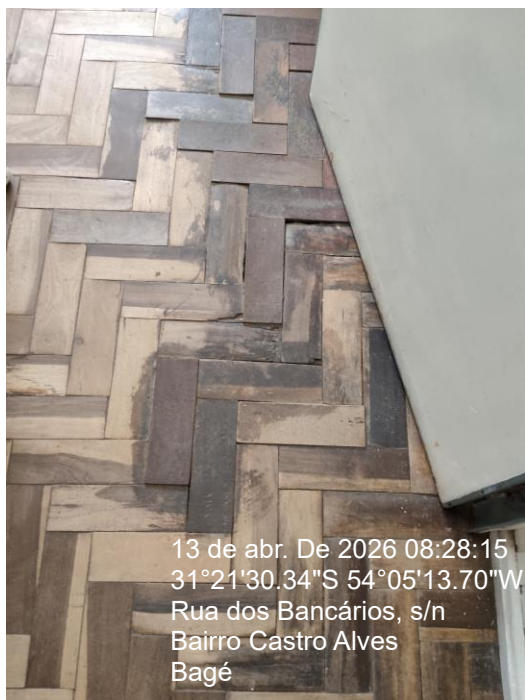
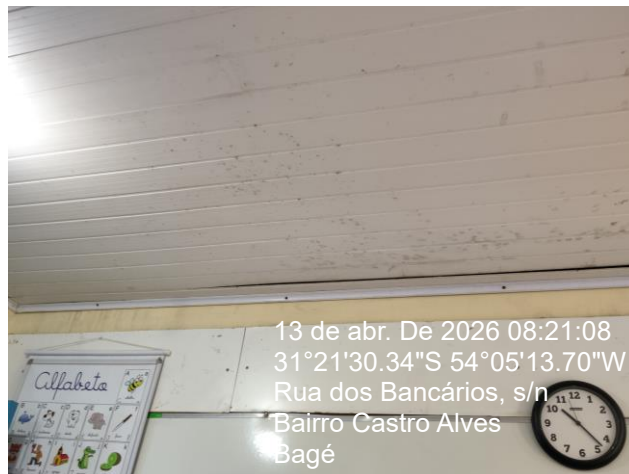
Figuras 07 e 08 – Piso de parquet de madeira deteriorado e Forro de PVC com deformações em virtude do acúmulo e sobrecarga de água das chuvas bem como marcas de umidade

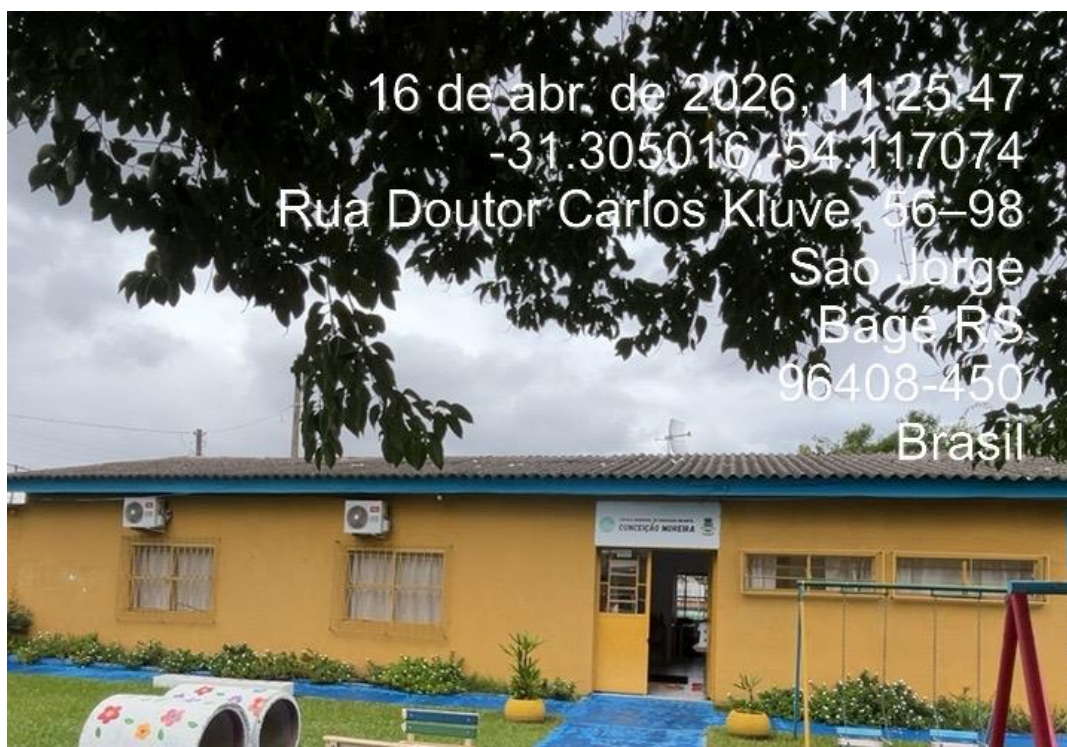
**Figura 1:** Fachada EMEI Conceição Moreira.

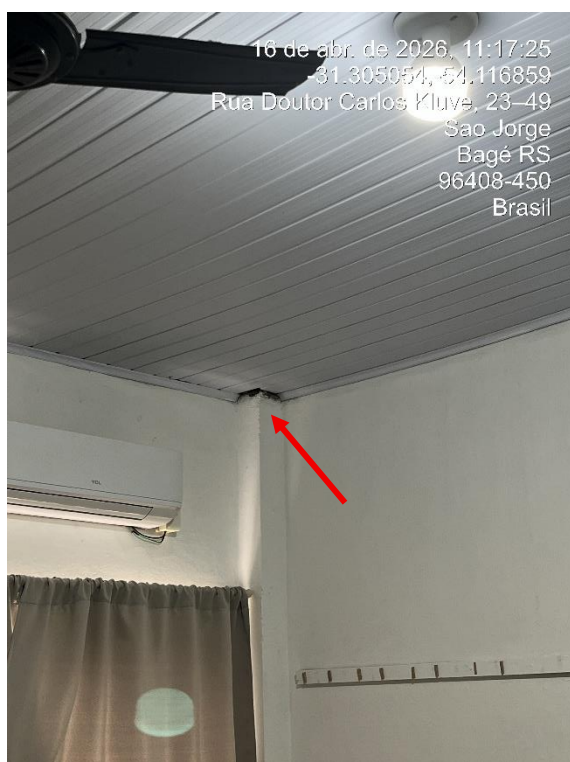
**Figura 2:** Infiltração em uma das salas de aula.

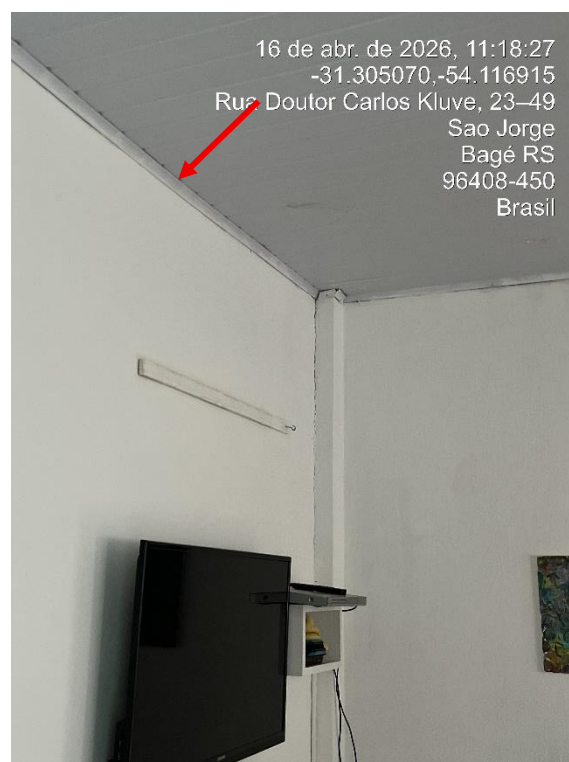
**Figura 3:** Infiltração pela parede.

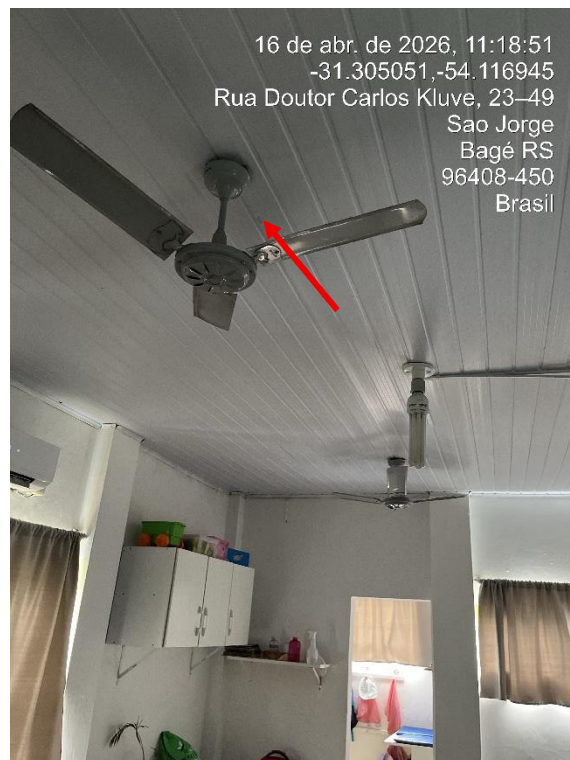
**Figura 5:** Ventiladores danificados pelas goteiras que comprometeram parte da rede elétrica.

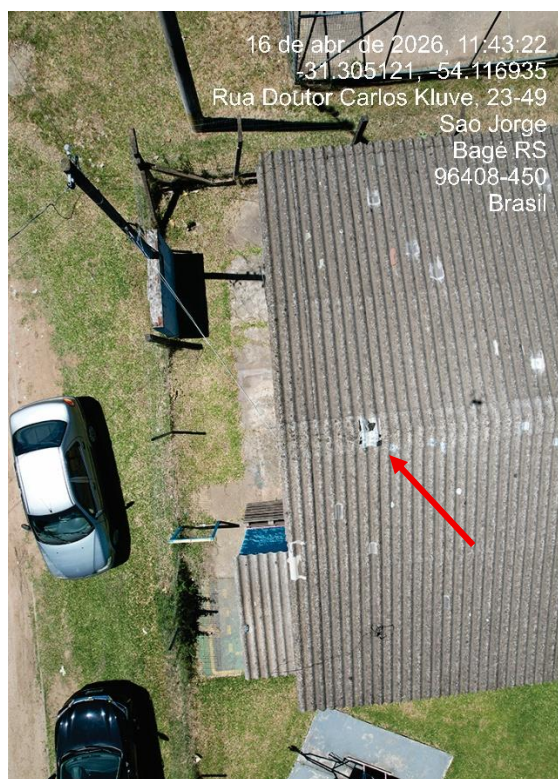
**Figura 6:** Ponto mais crítico de infiltração no telhado.

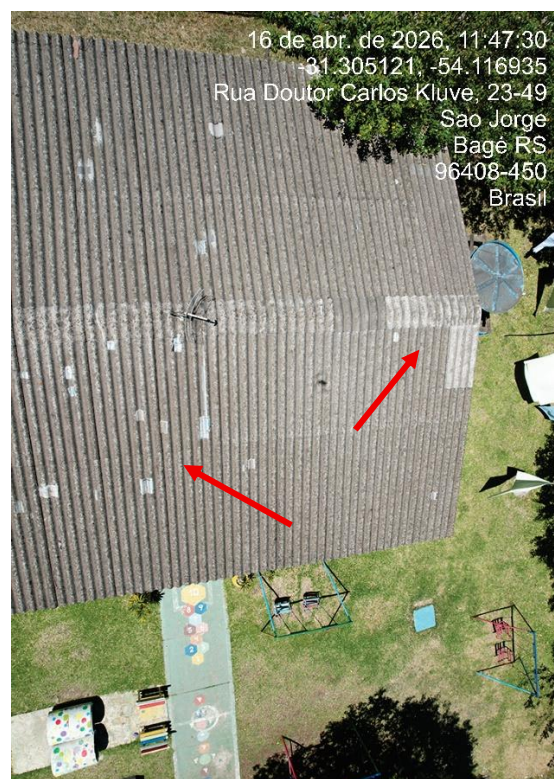
**Figura 7:** Telhas com reparos à esquerda e telhas trocadas à direita.

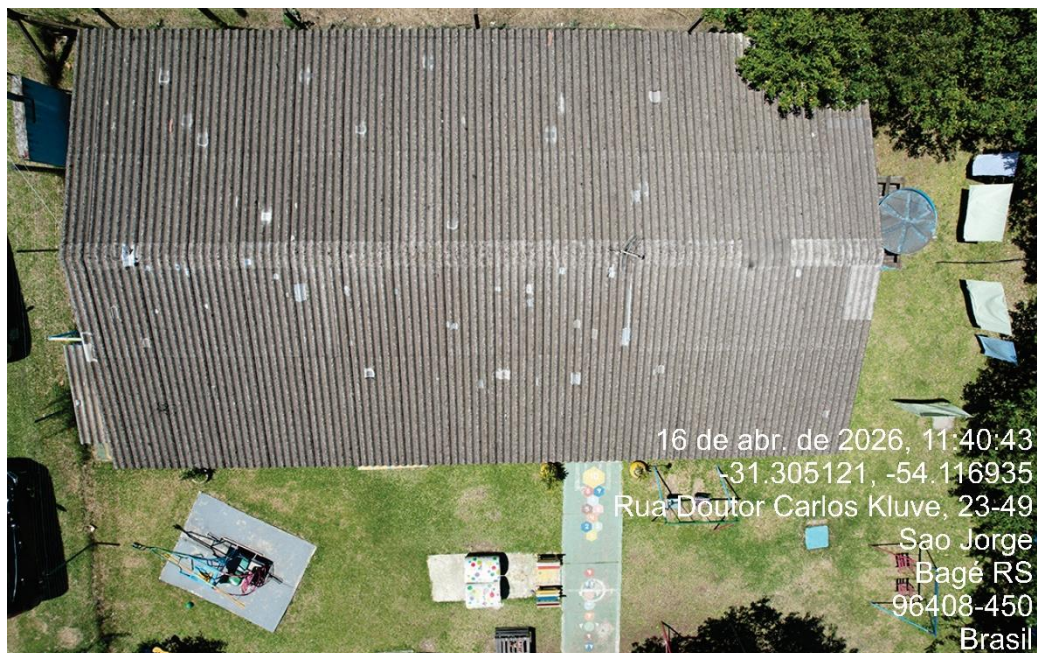
**Figura 8:** Vista superior do telhado com diversos pontos de reparo.
