# PARECER TÉCNICO

## CRAS IVO FERRONATO

Recuperação de Coberturas de Edificações Públicas Danificadas por Evento Climático Extremo – Município de Bagé

#### Diagnóstico de Danos em Prédios Públicos em Geral

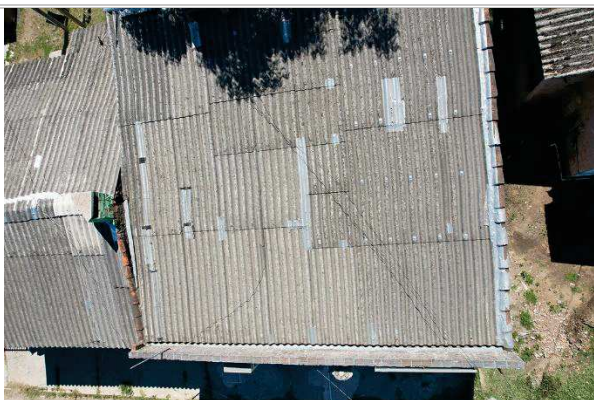
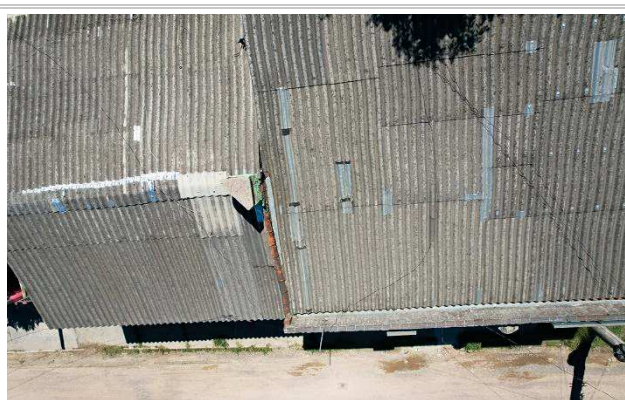
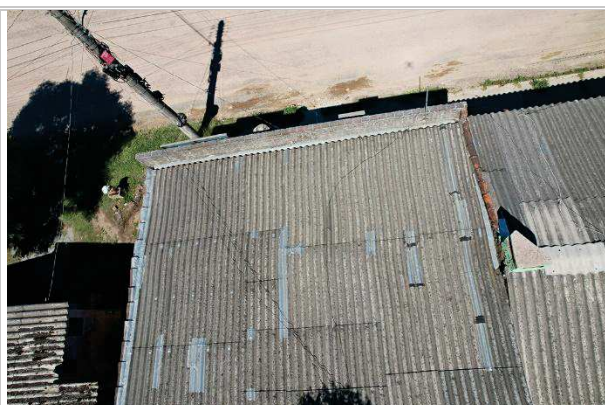
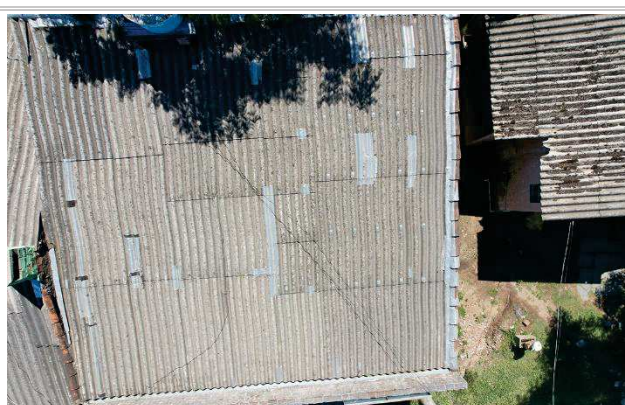
Fotos – Detalhe do telhado com correções paliativas.

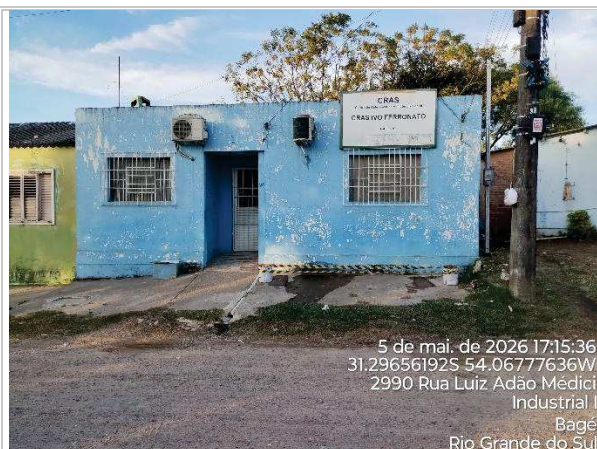
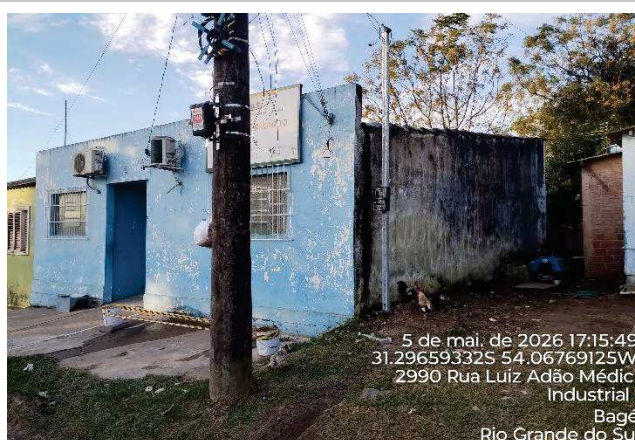
5 de mai. de 2026 17:15:36  
31.29656192S 54.06777636W  
2990 Rua Luiz Adão Médici  
Industrial I  
Bagé  
Rio Grande do Sul

Fotos – Detalhe da fachada do CRAS Ivo Ferronato.

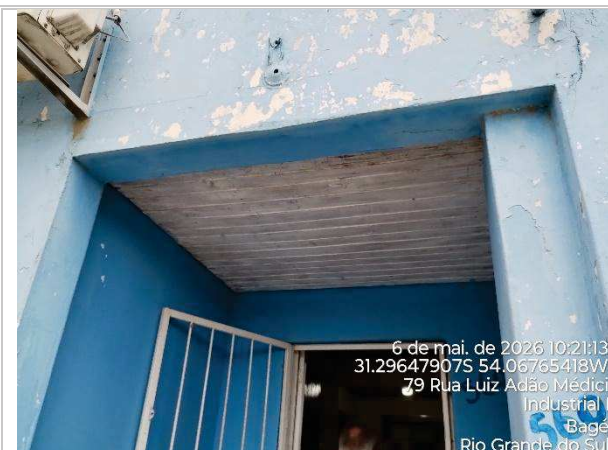
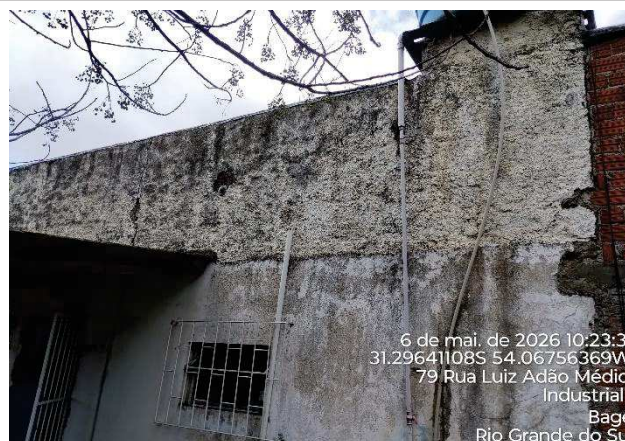
6 de mai. de 2026 10:21:13  
31.29647907S 54.06765418W  
79 Rua Luiz Adão Médici  
Industrial I  
Bagé  
Rio Grande do Sul

Fotos – Detalhe das fachadas frontal e posterior.

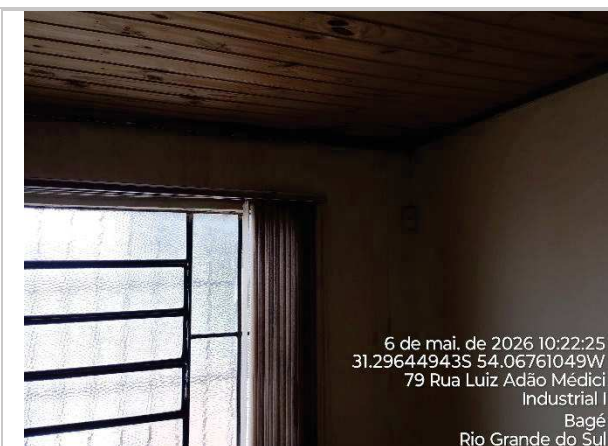
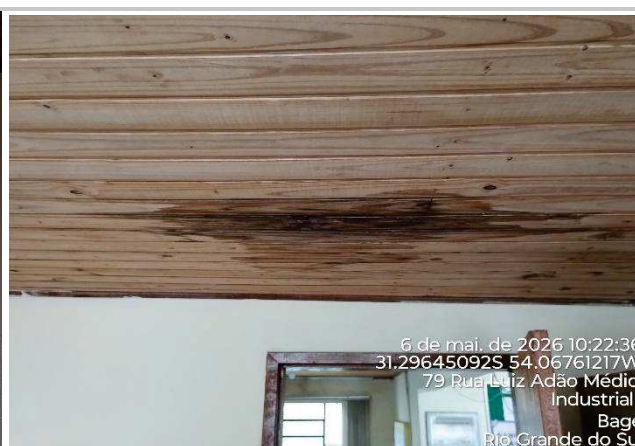
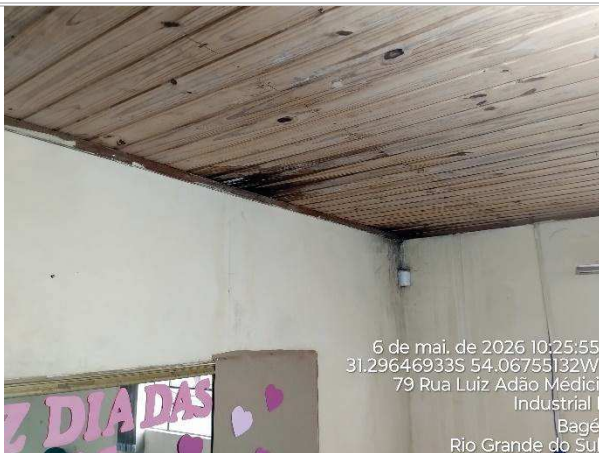
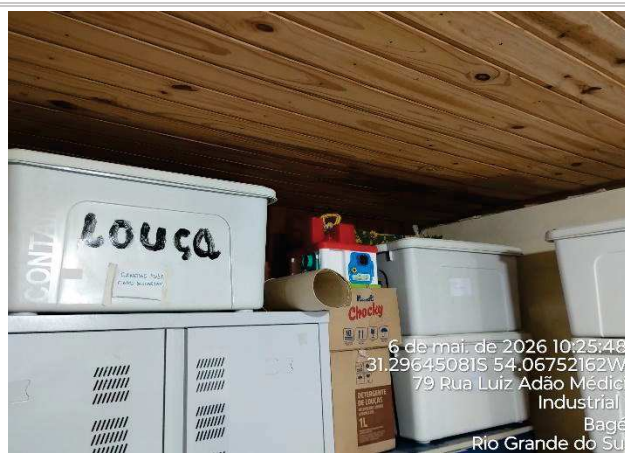
Fotos – Detalhe das marcas das infiltrações da cobertura.

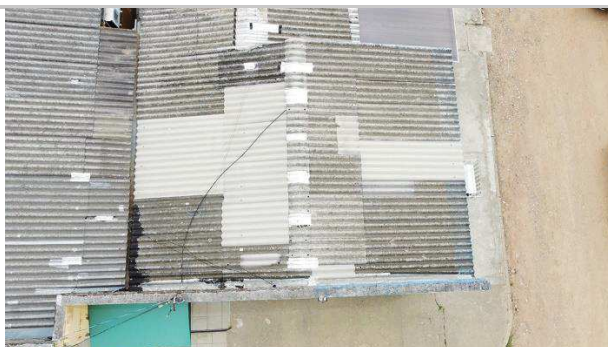
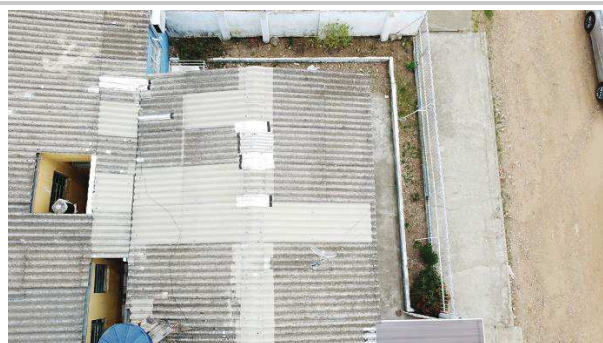
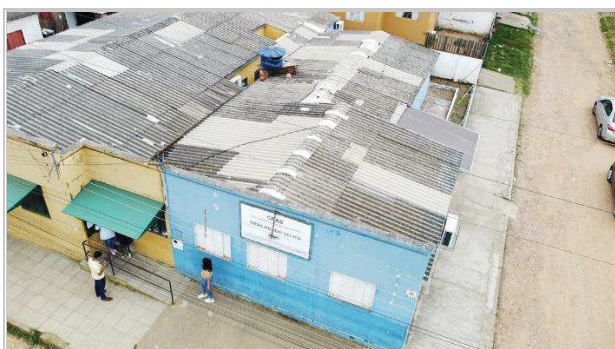
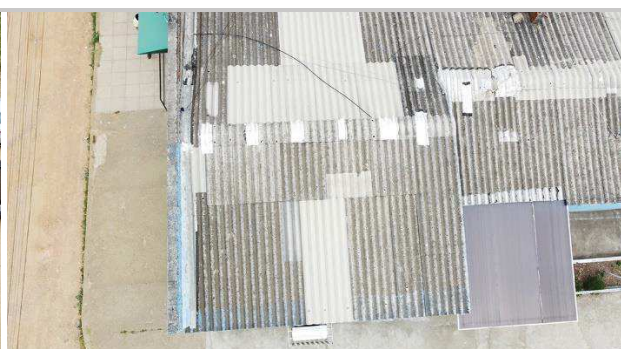
Fotos – Detalhe do telhado com correções paliativas.

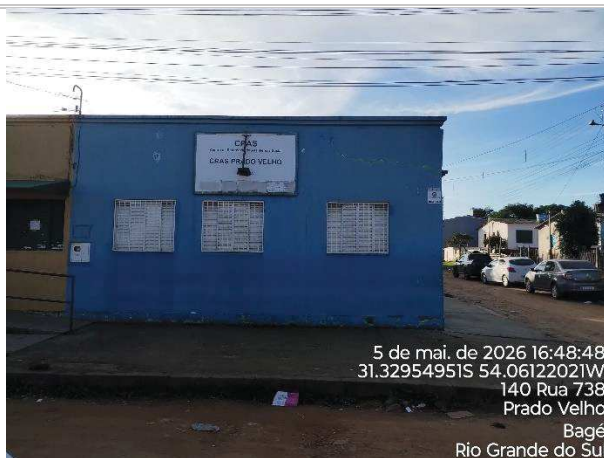
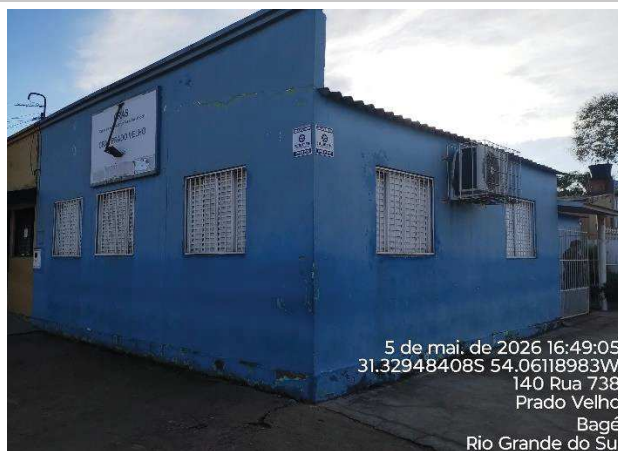
5 de mai. de 2026 16:48:48  
31.32954951S 54.06122021W  
140 Rua 738  
Prado Velho  
Bagé  
Rio Grande do Sul

Fotos – Detalhe das fachadas externas do CRAS Prado Velho

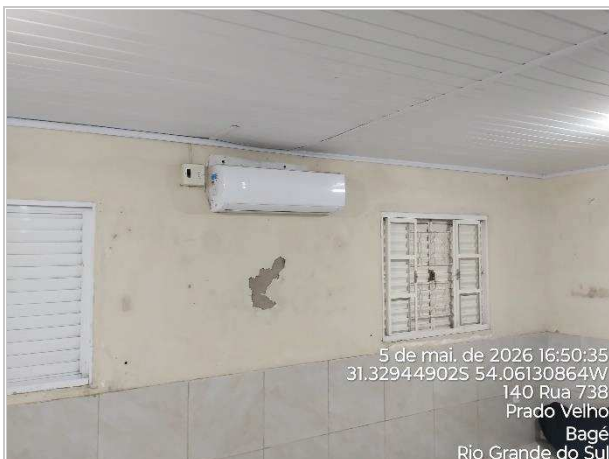
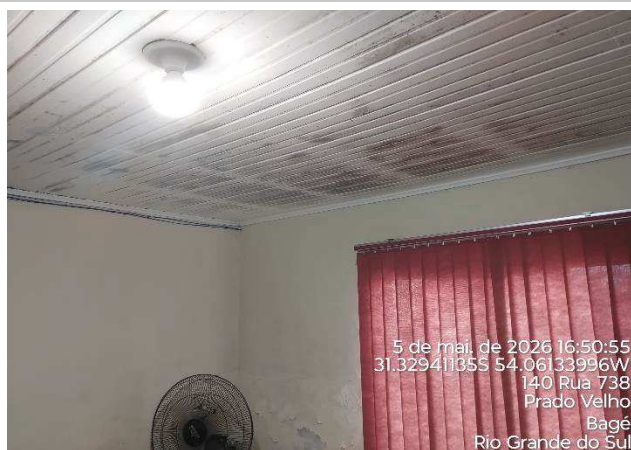
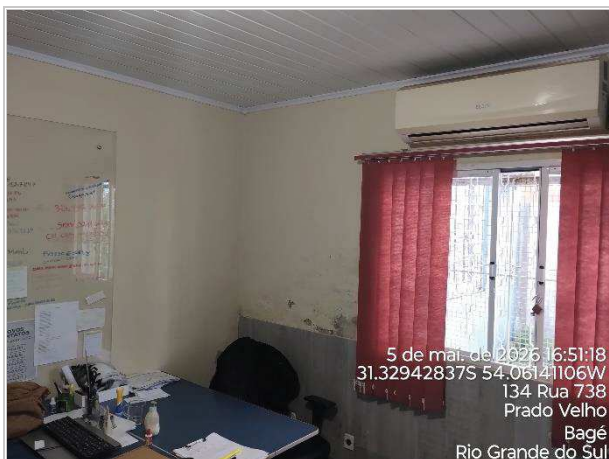
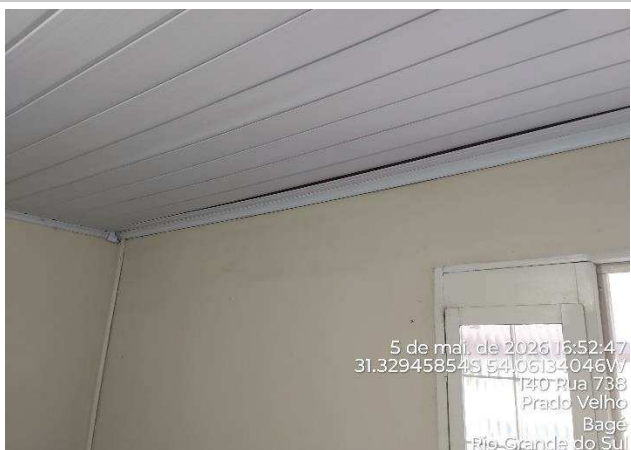
Fotos – Vista interna da ocorrência de infiltrações..
