**Protocolo vinculado:** RES-RS-4301602-20260305-03

**Assunto:** Ações de Resposta

**Número do processo:** 59052.038663/2026-81

#### **Diagnóstico de Danos em Edificações da Rede Municipal de Ensino**

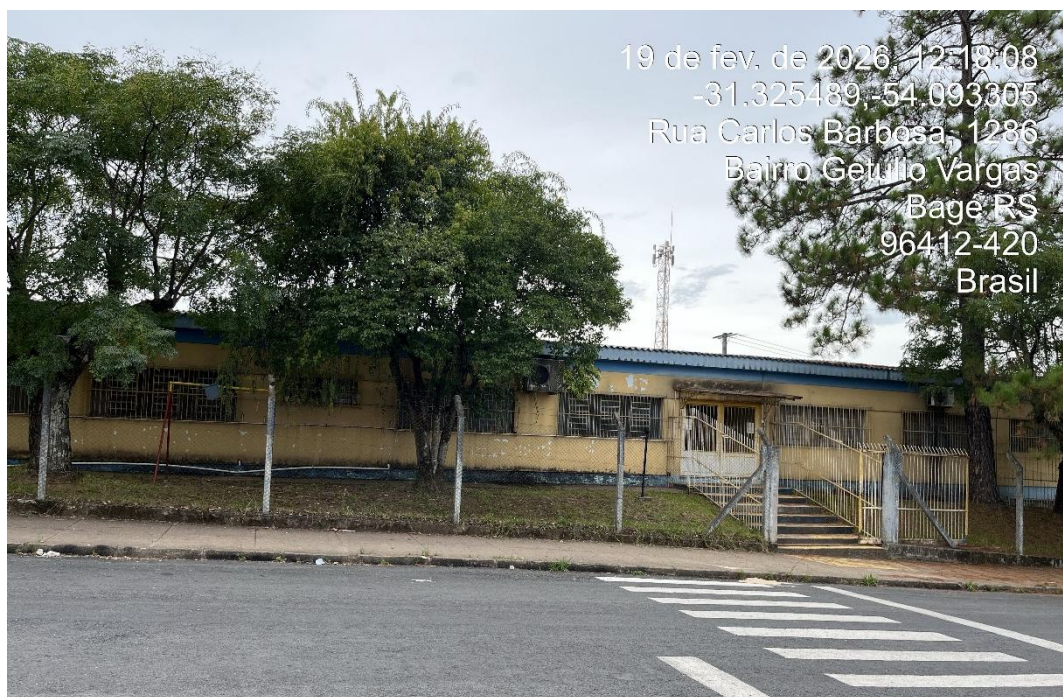
**Figura 1:** Fachada EMEI Frederico Petrucci com geolocalização.

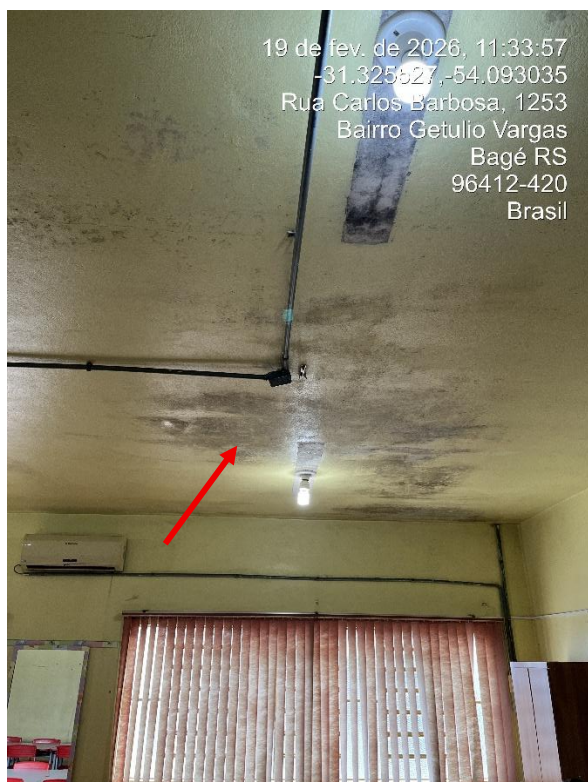
Durante a vistoria elétrica, foram identificados pontos com oxidação visível em componentes elétricos, bem como luminárias com sinais de presença de umidade, evidenciando que a água proveniente das infiltrações atingiu os sistemas elétricos instalados junto à laje. Ressalta-se que, em função da configuração da edificação, com circuitos e conexões embutidos na laje, a visualização direta de todos os elementos elétricos é limitada, o que dificulta a identificação imediata da totalidade dos danos existentes.

**Figura 2:** Presença de umidade na laje, próximo à rede elétrica.

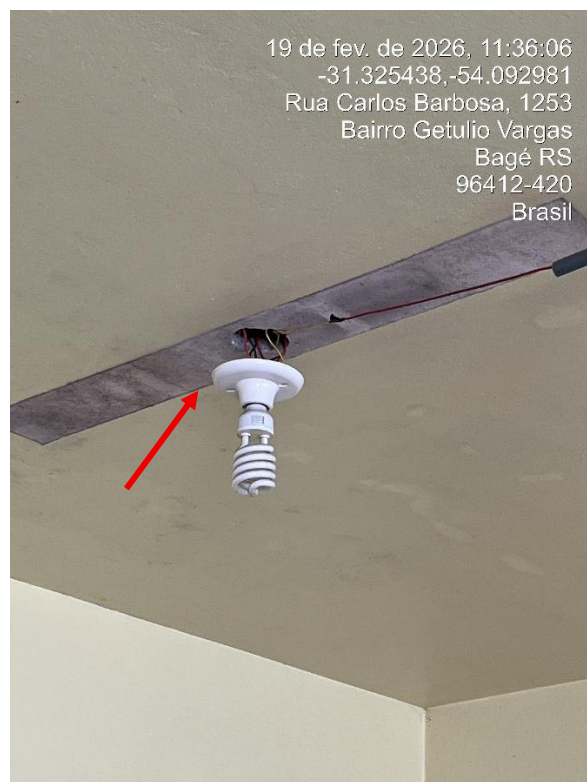
**Figura 3:** Luminária substituída em ponto de infiltração, com desprendimento da mesma.

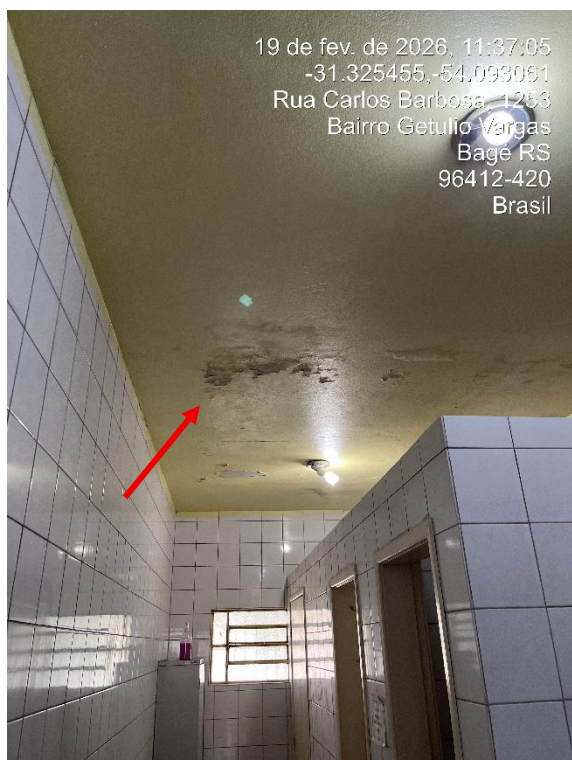
Ressalta-se que tais reparos não solucionam de forma definitiva os danos existentes, comprometendo a estanqueidade da cobertura. Como consequência, foram identificados diversos pontos de infiltração ao longo da edificação, ocasionando goteiras, formação de manchas de umidade e proliferação de mofo em lajes e paredes, além de indícios de deterioração de elementos estruturais e de acabamento.

**Figura 4:** Presença de umidade na laje, devido infiltrações.

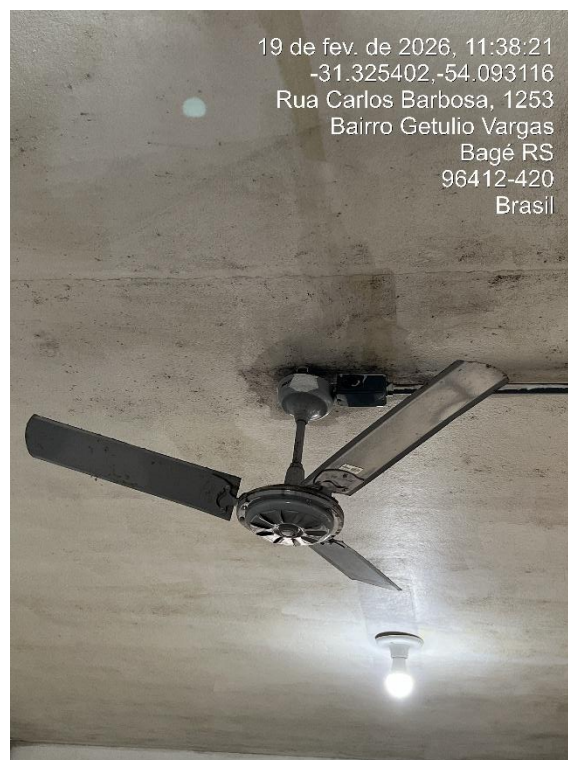
**Figura 5:** Ventilador desativado devido nível crítico de infiltração no local.

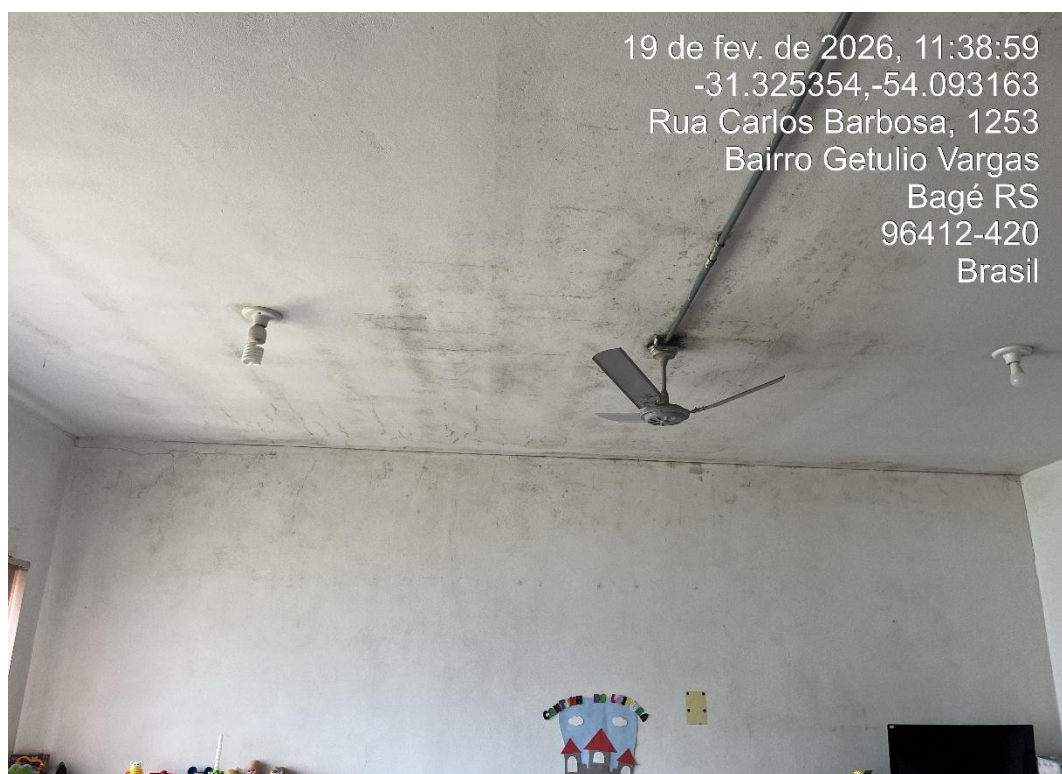
**Figura 6:** Presença de umidade e mofo na parede e laje.

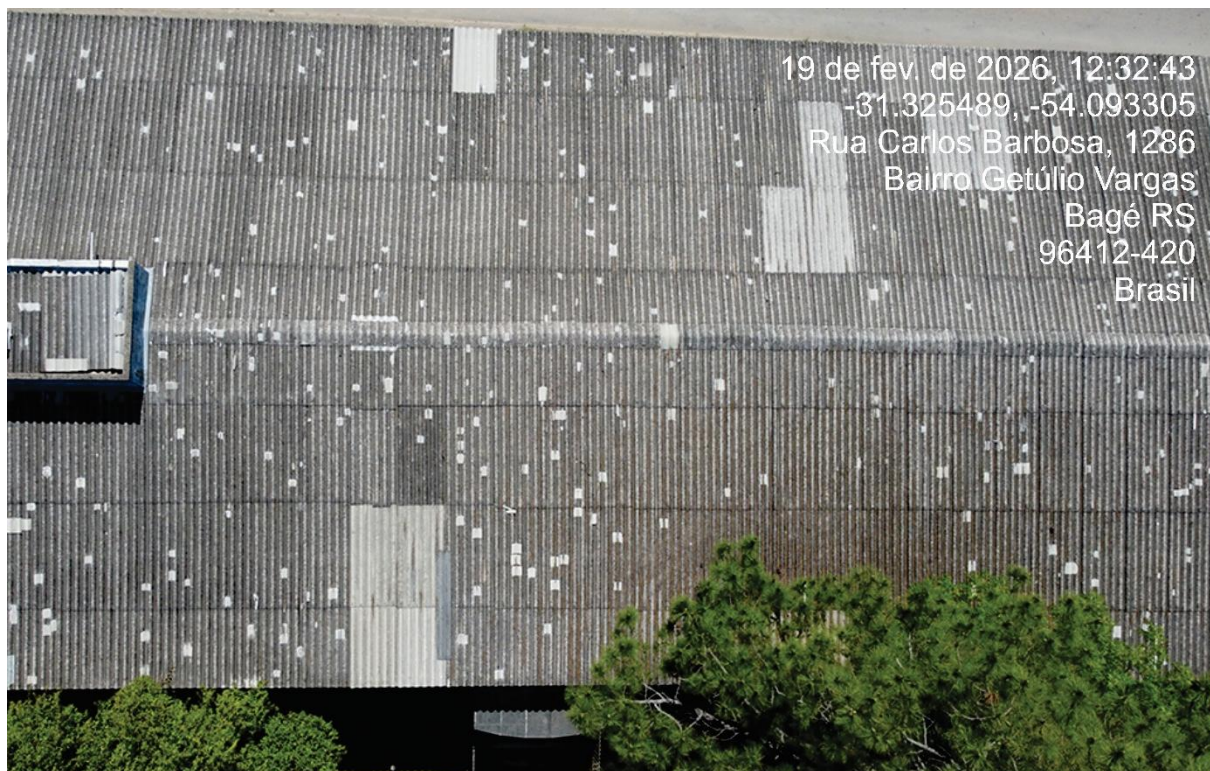
Verificou-se que diversas telhas foram impactadas, resultando em fissuras, perfurações e quebras. Observa-se que parte das peças danificadas foi substituída, sendo possível identificar diferenças visuais entre telhas novas e antigas. Contudo, na maior parte dos pontos afetados, optou-se pela vedação dos orifícios mediante aplicação de manta asfáltica, configurando intervenção de caráter paliativo.

**Figura 7:** Vista superior do telhado, evidenciando a troca de algumas telhas e os reparos com manta asfáltica.

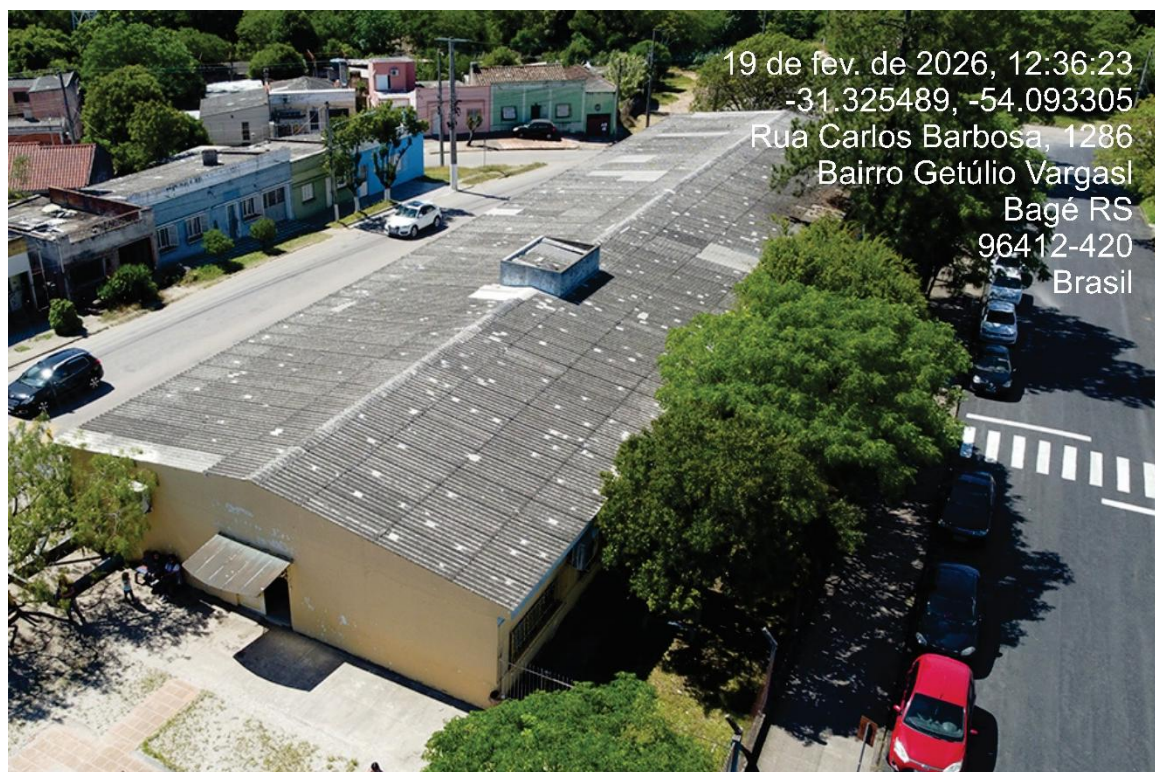
Conclui-se que a cobertura da edificação apresenta condições inadequadas de conservação, com danos em boa parte do telhado, reparos paliativos que não sanaram os problemas em sua totalidade.

**Figura 8:** Vista superior do telhado completo.

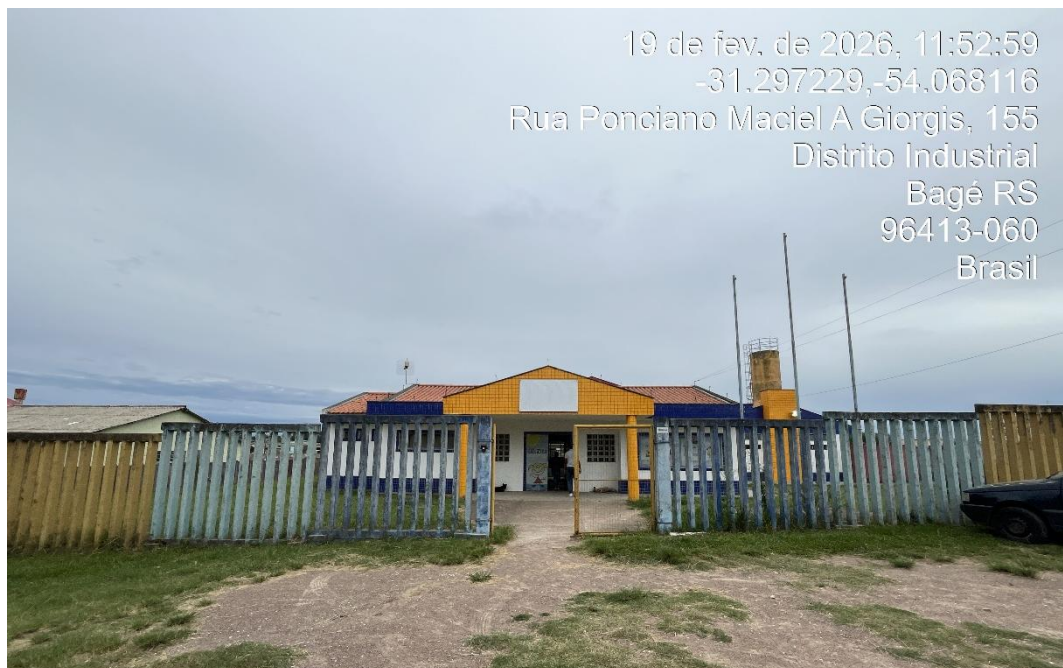
**Figura 1:** Fachada EMEI Zita Ferrando de Vargas, com geolocalização.

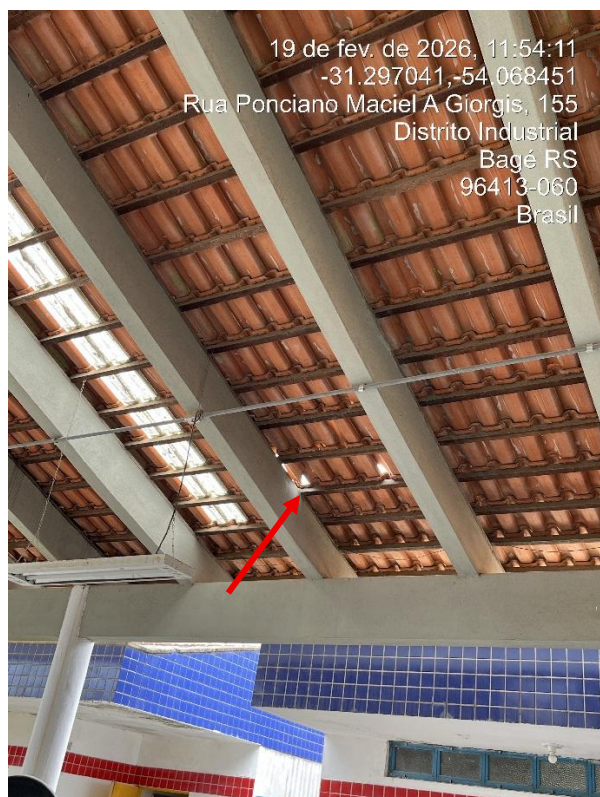
Foi realizada vistoria técnica nas dependências da unidade escolar, cuja cobertura é constituída por telhas cerâmicas. Durante a inspeção, constatou-se a presença de inúmeras telhas fissuradas e/ou quebradas em diversos pontos da cobertura, patologias estas atribuídas, predominantemente, aos impactos decorrentes das chuvas de granizo recentemente registradas.

**Figura 2:** Telhas quebradas, evidenciando pontos de goteiras.

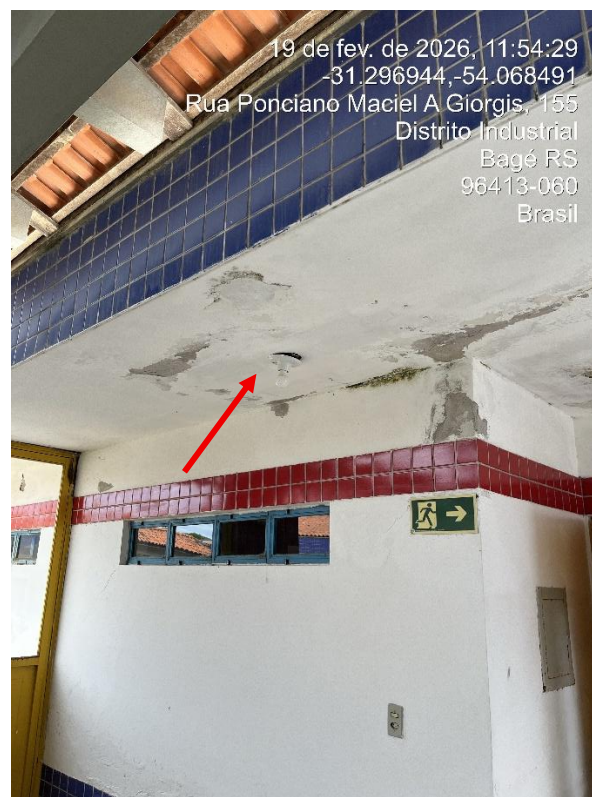
**Figura 3:** Infiltração na laje e desprendimento de luminária.

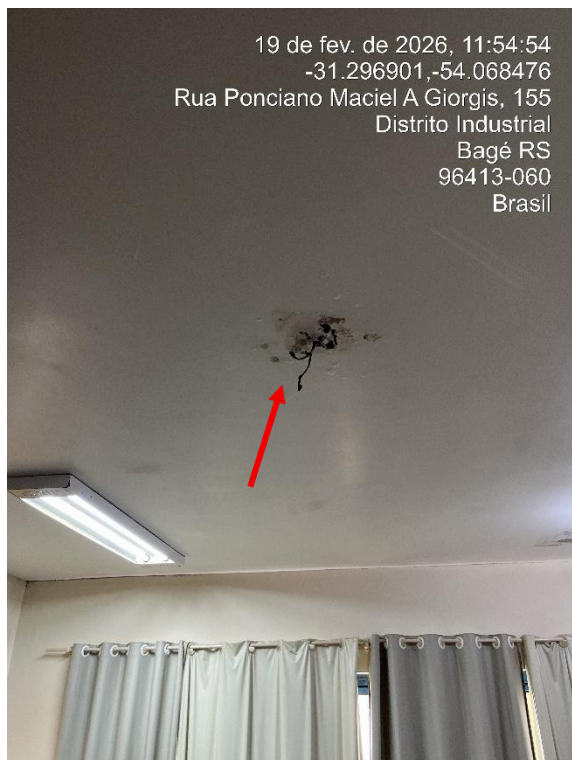
**Figura 4:** Luminária retirada devido infiltração pela rede elétrica.

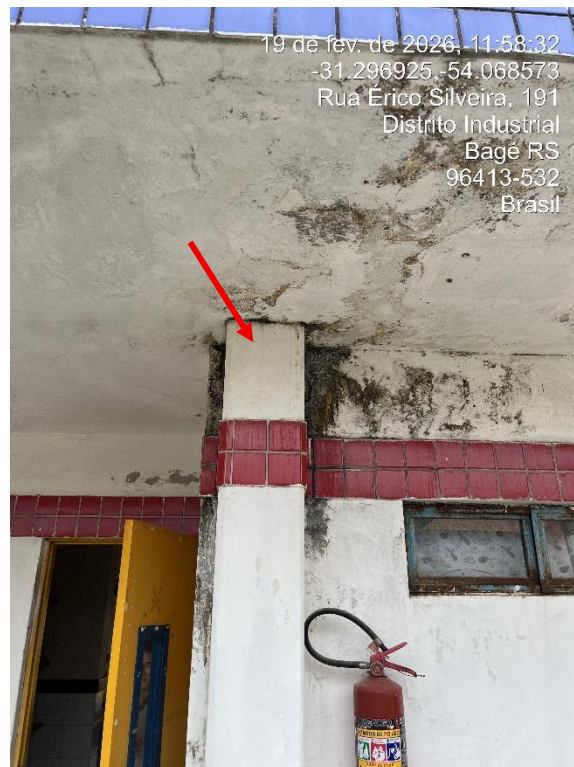
**Figura 5:** Ponto crítico de infiltração em possível localização de tubo de queda.

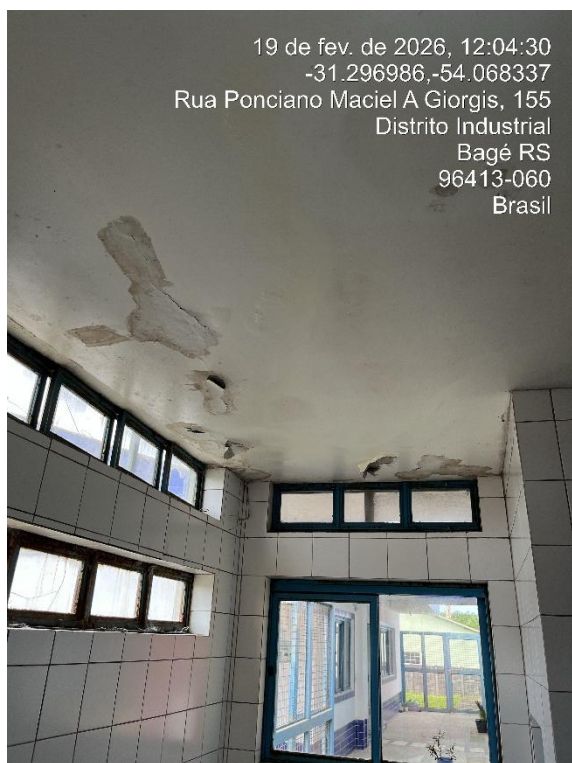
As infiltrações têm provocado a deterioração progressiva dos elementos construtivos, com apodrecimento de reboco, descolamento de placas de revestimento e comprometimento das superfícies internas. Ressalta-se que tais danos decorrem, principalmente, dos impactos e da intensidade das precipitações acompanhadas de granizo, que agravaram as condições de estanqueidade da cobertura e contribuíram para o avanço das patologias observadas.

**Figura 6:** Descolamento de pintura e parte de reboco da laje devido infiltração.

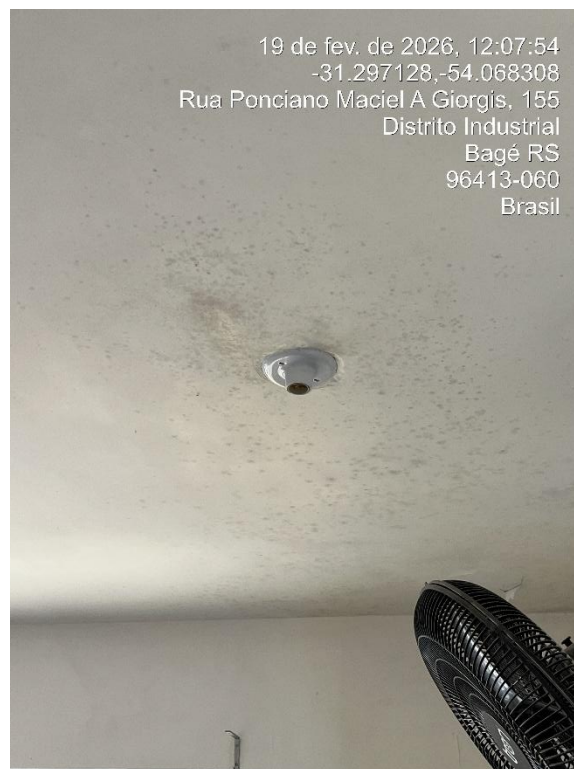
**Figura 7:** Luminária desativada para evitar riscos.

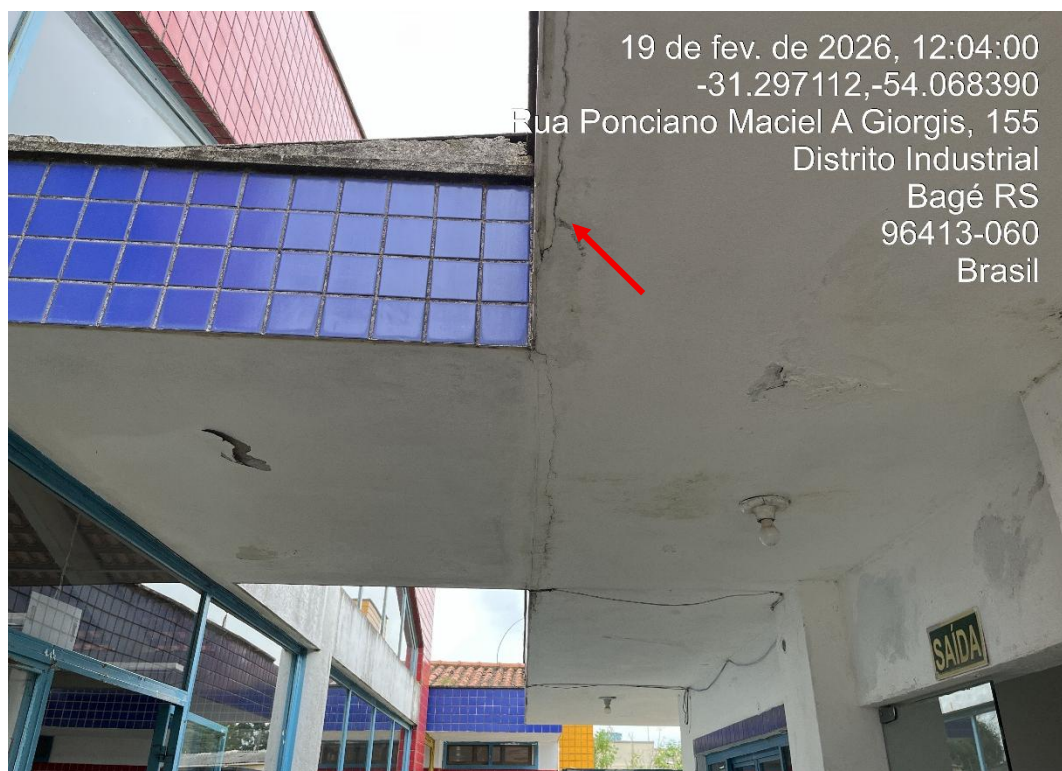
**Figura 8:** Estrutura deteriorada, apresentando fissuras possivelmente causada pela infiltração.

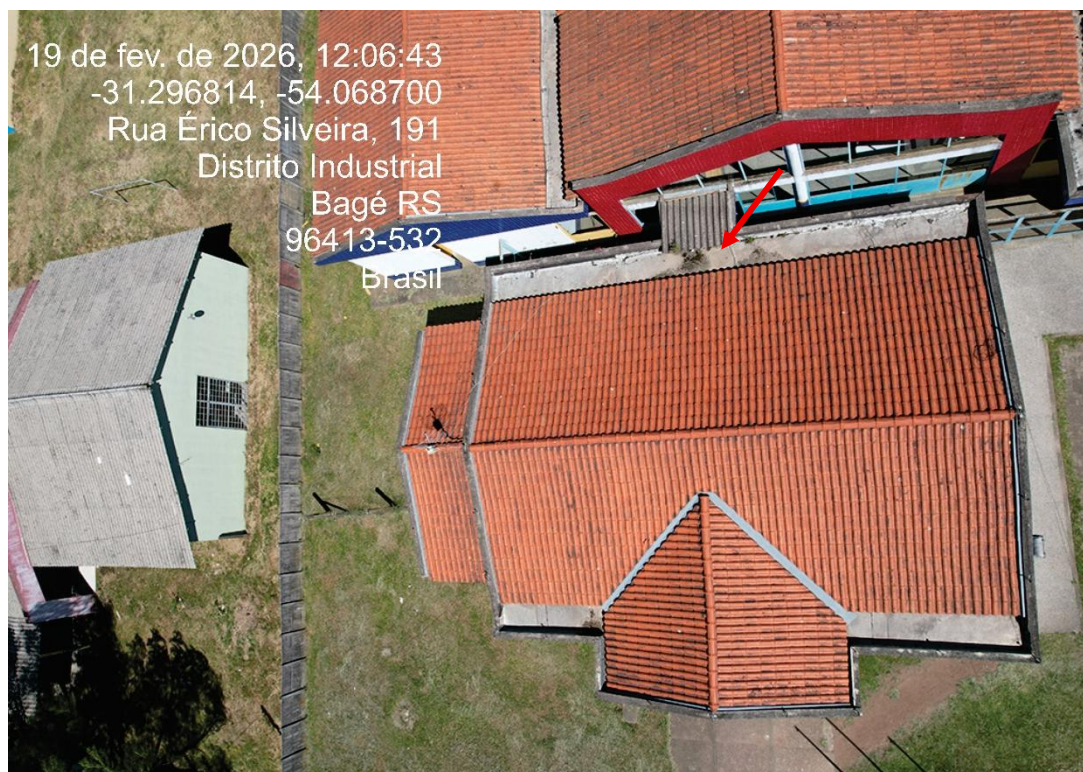
No que se refere às lajes, observa-se a necessidade de execução de impermeabilização, tendo em vista a ocorrência de infiltrações em múltiplos pontos da edificação. As manifestações patológicas identificadas atingem tanto as lajes quanto as paredes internas, evidenciando percolação de água pluvial.

**Figura 9:** Necessidade de impermeabilização nas lajes/calhas onde é possível observar infiltração.

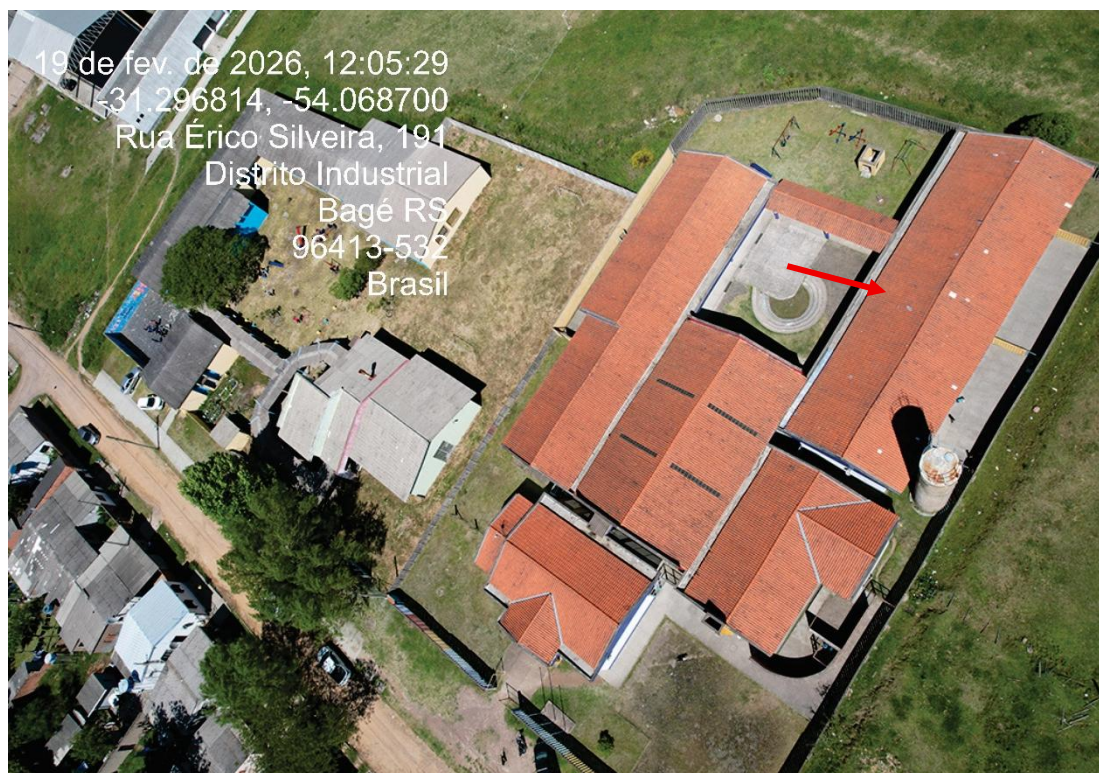
Verificou-se, ainda, a existência de intervenções pontuais executadas com aplicação de manta asfáltica sobre as telhas, caracterizando soluções paliativas adotadas anteriormente com o intuito de mitigar infiltrações. Tais medidas, entretanto, não se mostram suficientes para assegurar a estanqueidade adequada do sistema de cobertura.

**Figura 10:** Vista completa da estrutura, onde se observa vários pontos com a utilização de manta asfáltica para amenizar a situação.

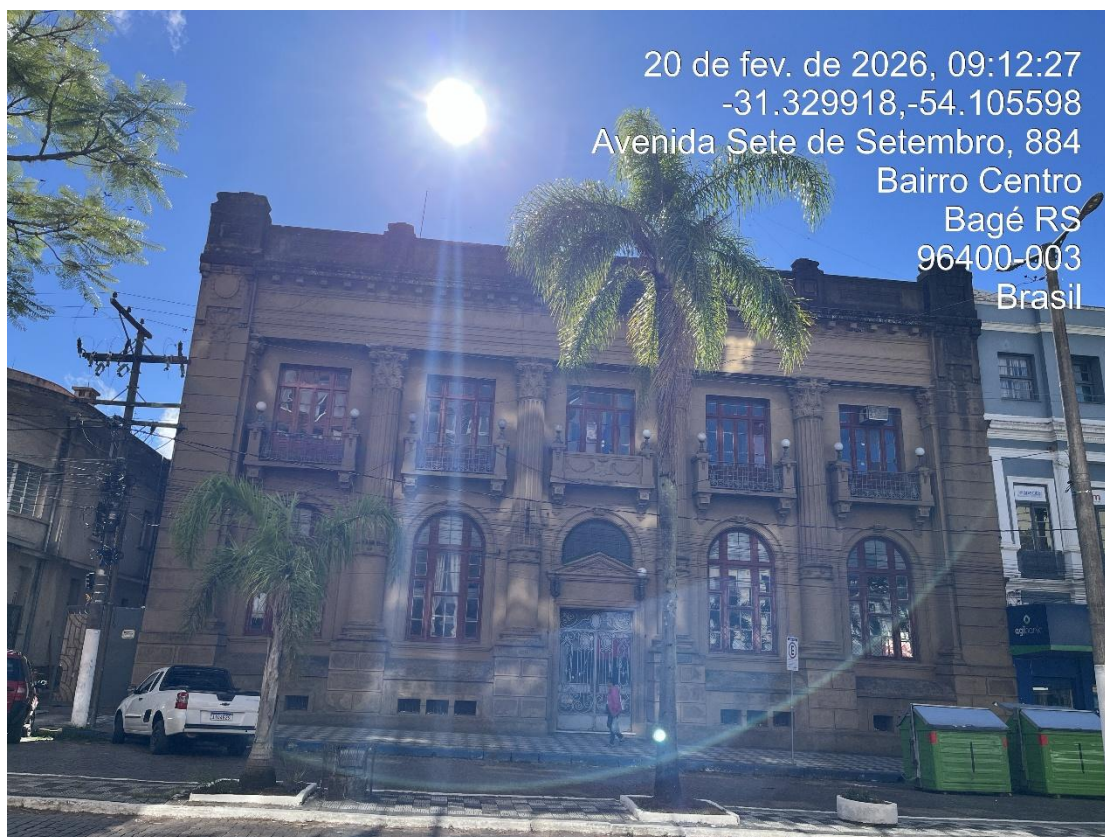
**Figura 1:** Fachada do Arquivo Público com geolocalização.

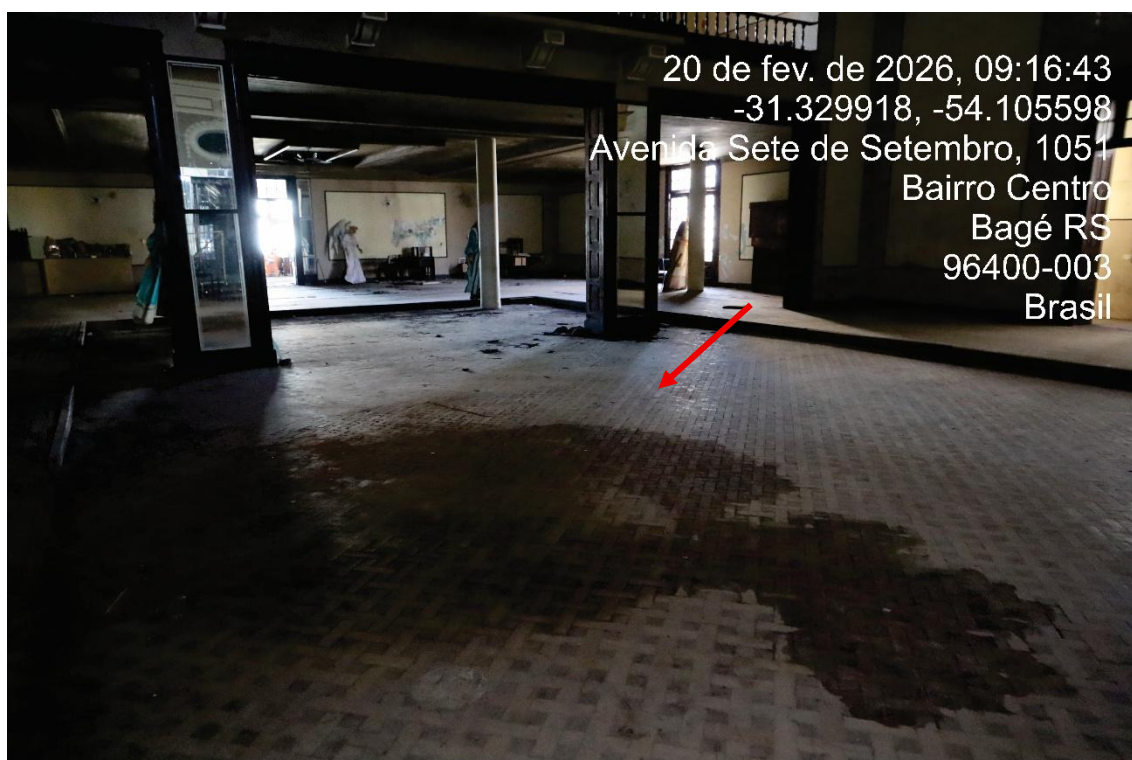
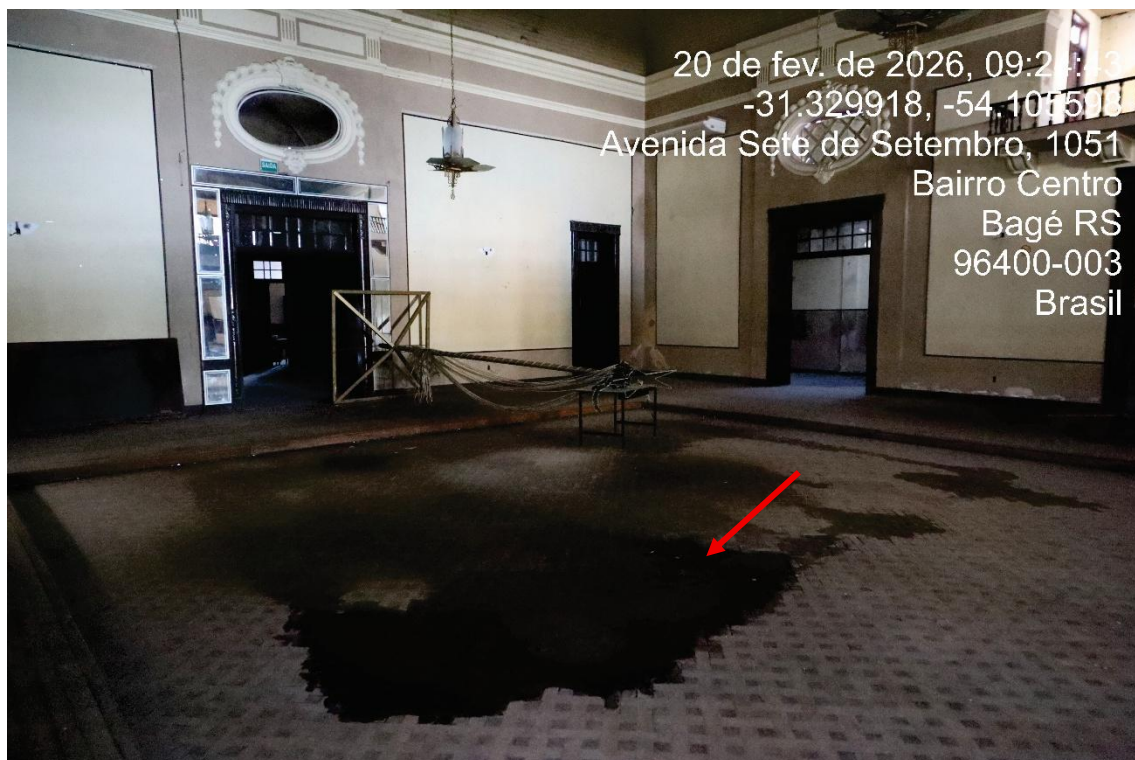
**Figura 2:** Presença de água acumulada devido a goteiras no salão principal.

**Figura 3:** Presença de água acumulada devido a goteiras no salão principal.

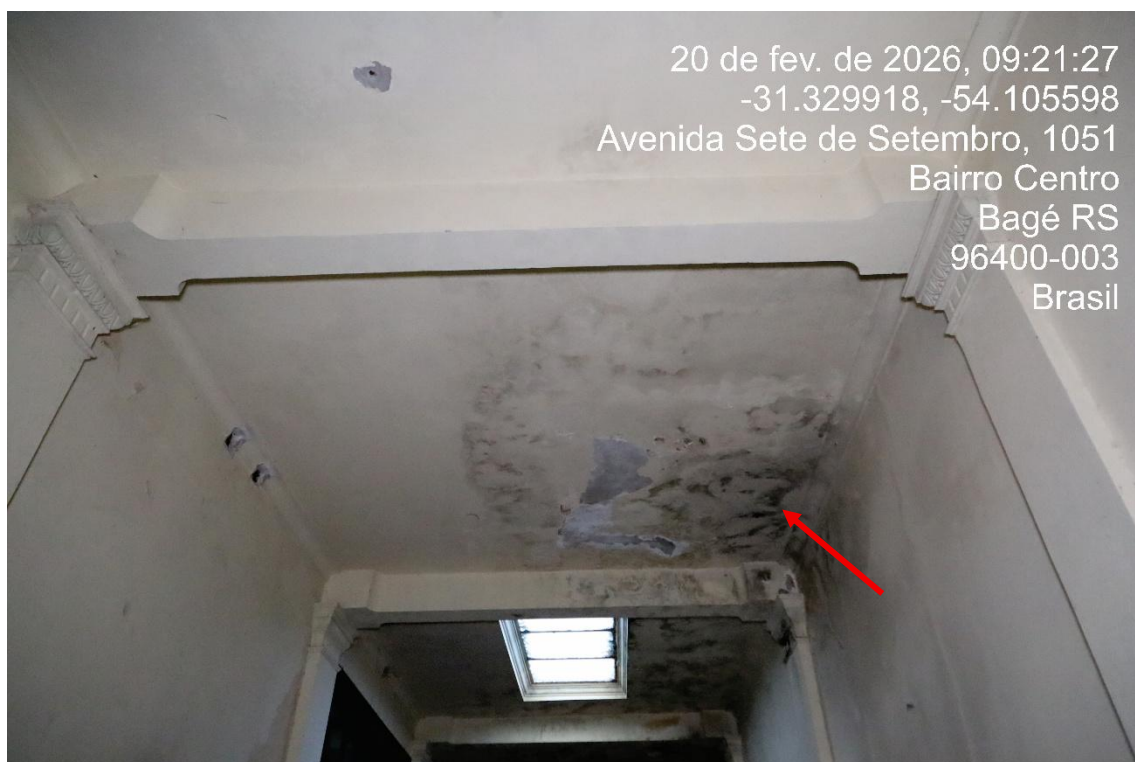
**Figura 4:** Presença de mofo, infiltração e descolamento de reboco.

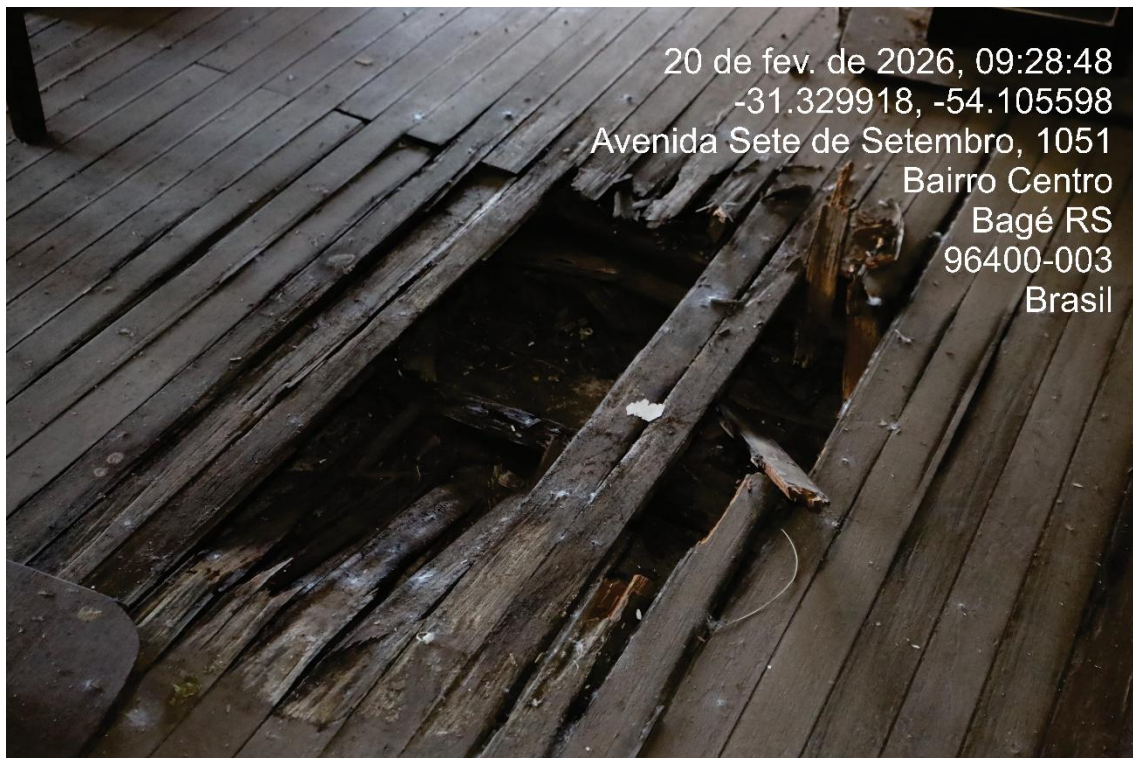
Adicionalmente, verificou-se que parte do piso de madeira se encontra danificada em decorrência do acúmulo de água e das infiltrações recorrentes no ambiente. Observam-se áreas com deterioração do revestimento, empenamentos e possível comprometimento da base estrutural, situação que demanda a recuperação das superfícies afetadas mediante substituição dos trechos comprometidos e adoção de medidas corretivas destinadas à eliminação das causas das infiltrações, prevenindo-se, assim, a reincidência das patologias identificadas.

**Figura 5:** Piso de madeira danificado devido acúmulo de água.

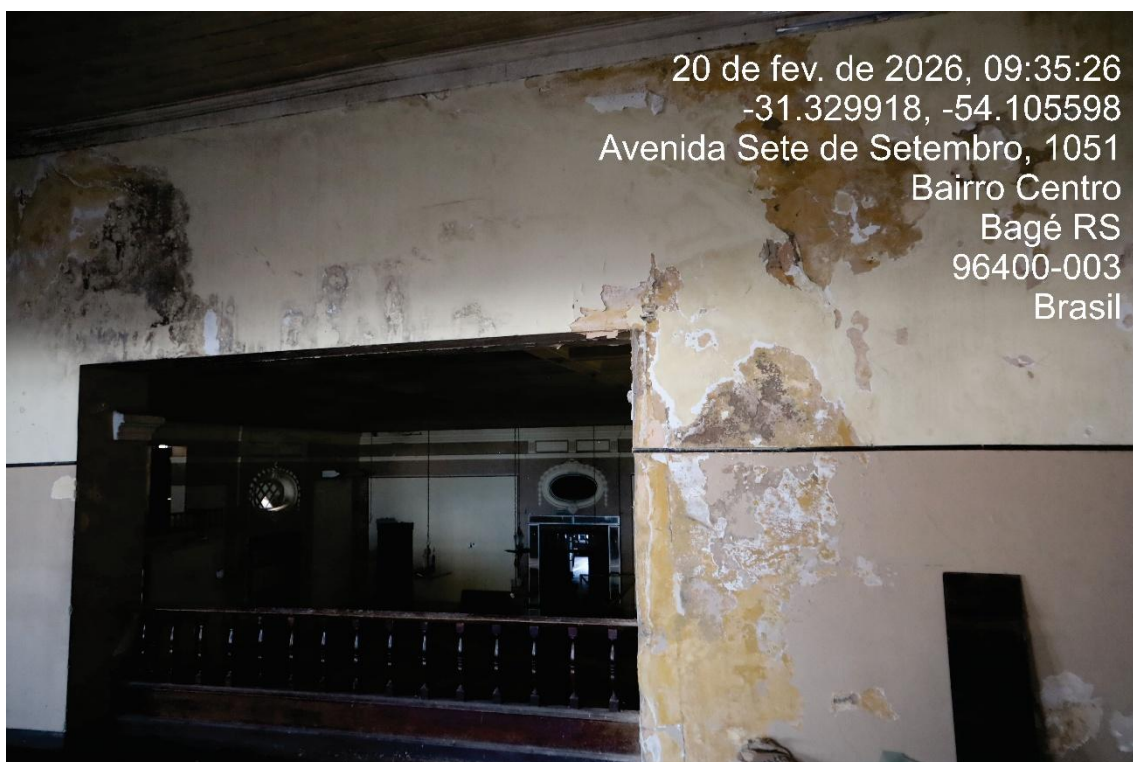
**Figura 6:** Parede do andar superior com presença de umidade e mofo.

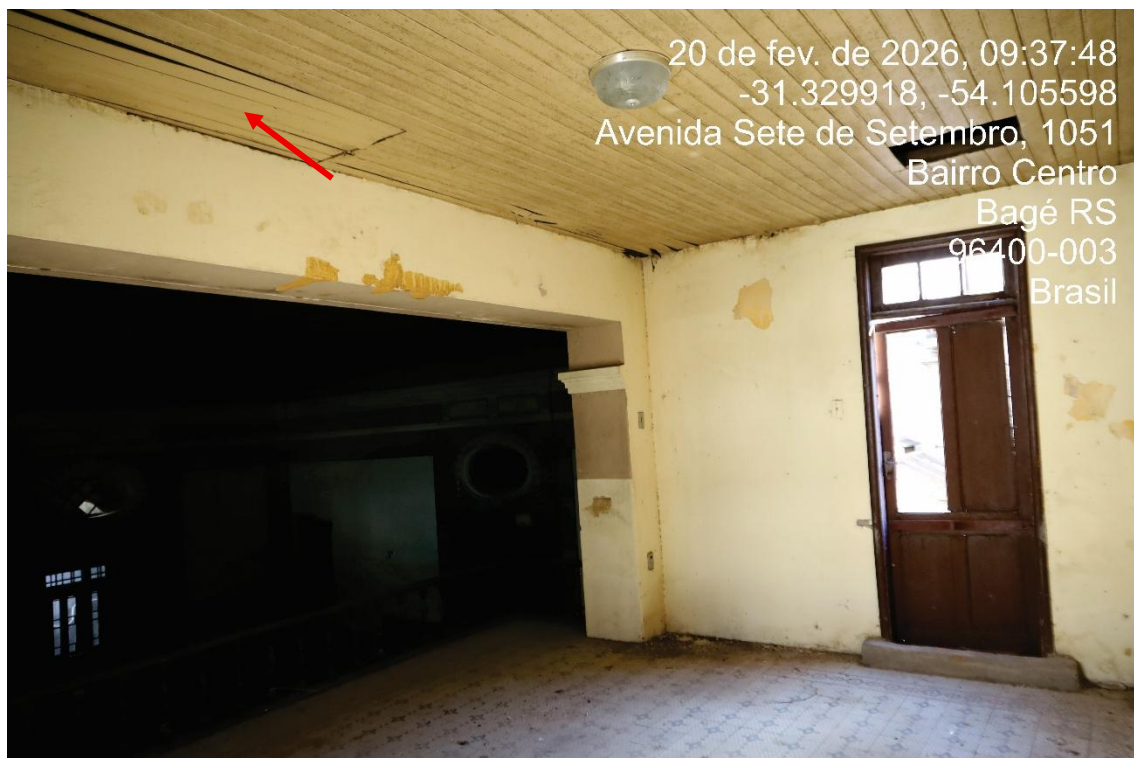
**Figura 7:** Revestimento de paredes e de forro danificados devido infiltrações.

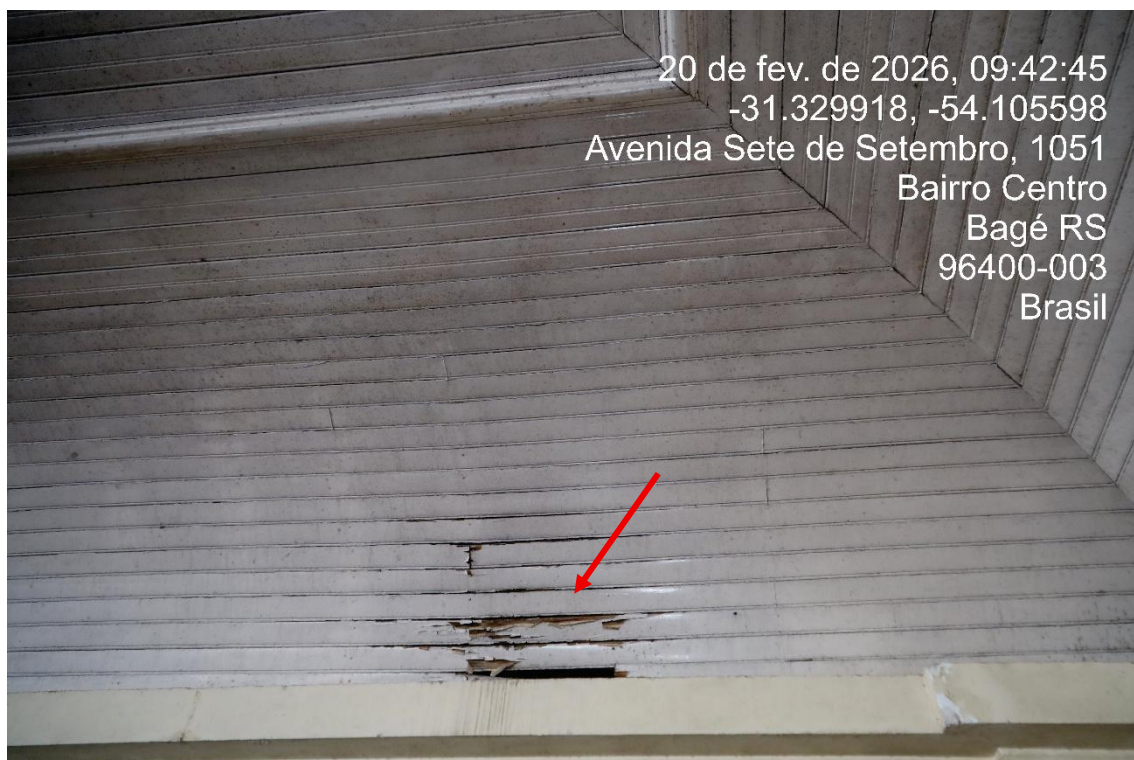
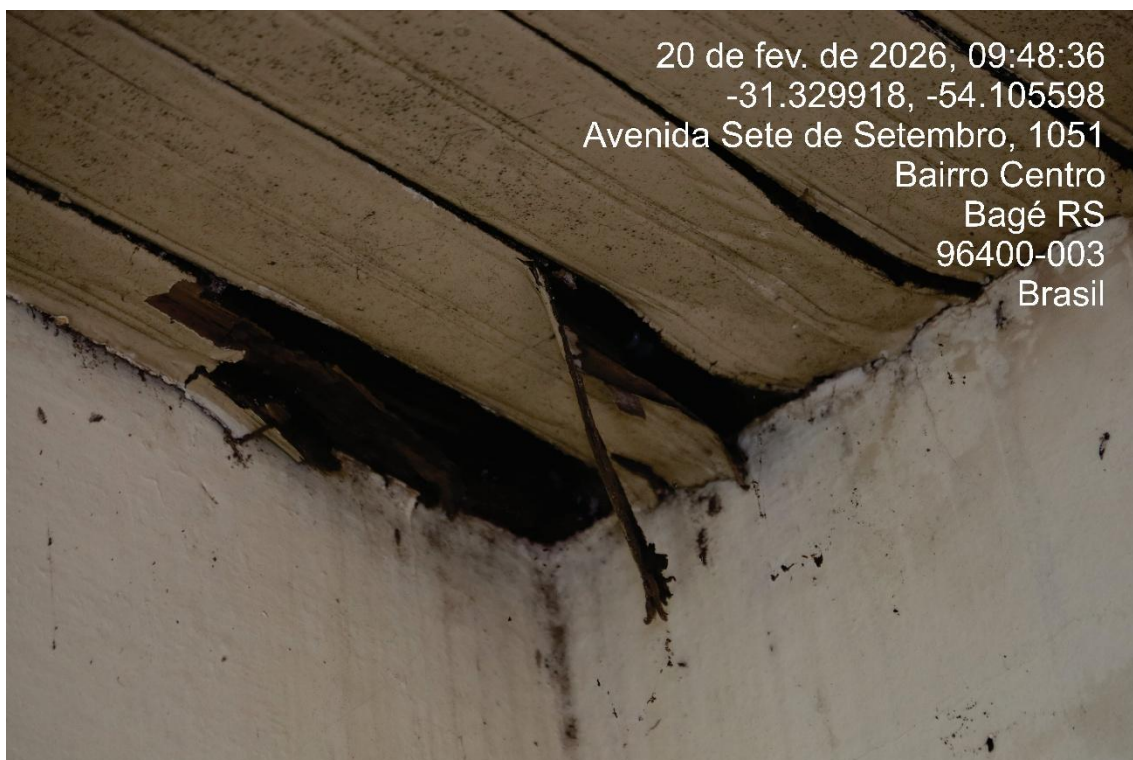
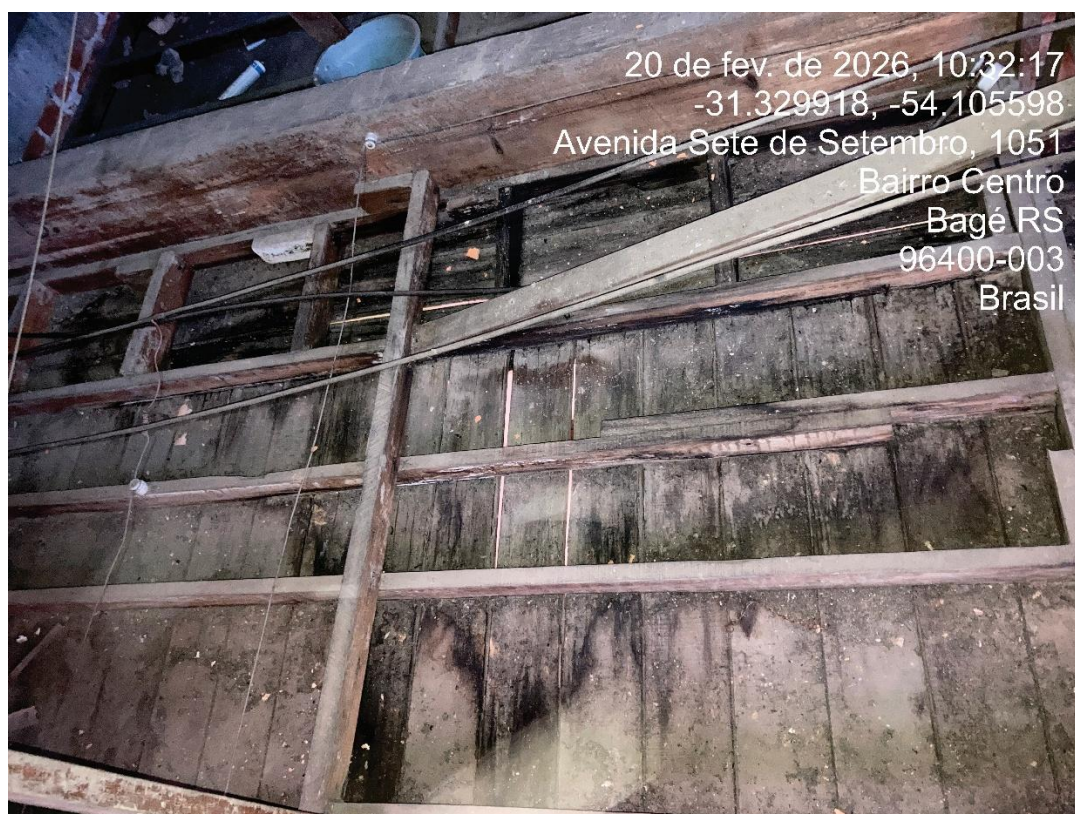
Em locais pontuais, constatou-se que o forro se encontra comprometido, apresentando deteriorações acentuadas, manchas de umidade, deformações e perda de material,

**Figura 8:** Forro danificado em decorrência de goteiras.

**Figura 9:** Forro danificado em decorrência de goteiras.

**Figura 12:** Forro danificado em decorrência de goteiras.

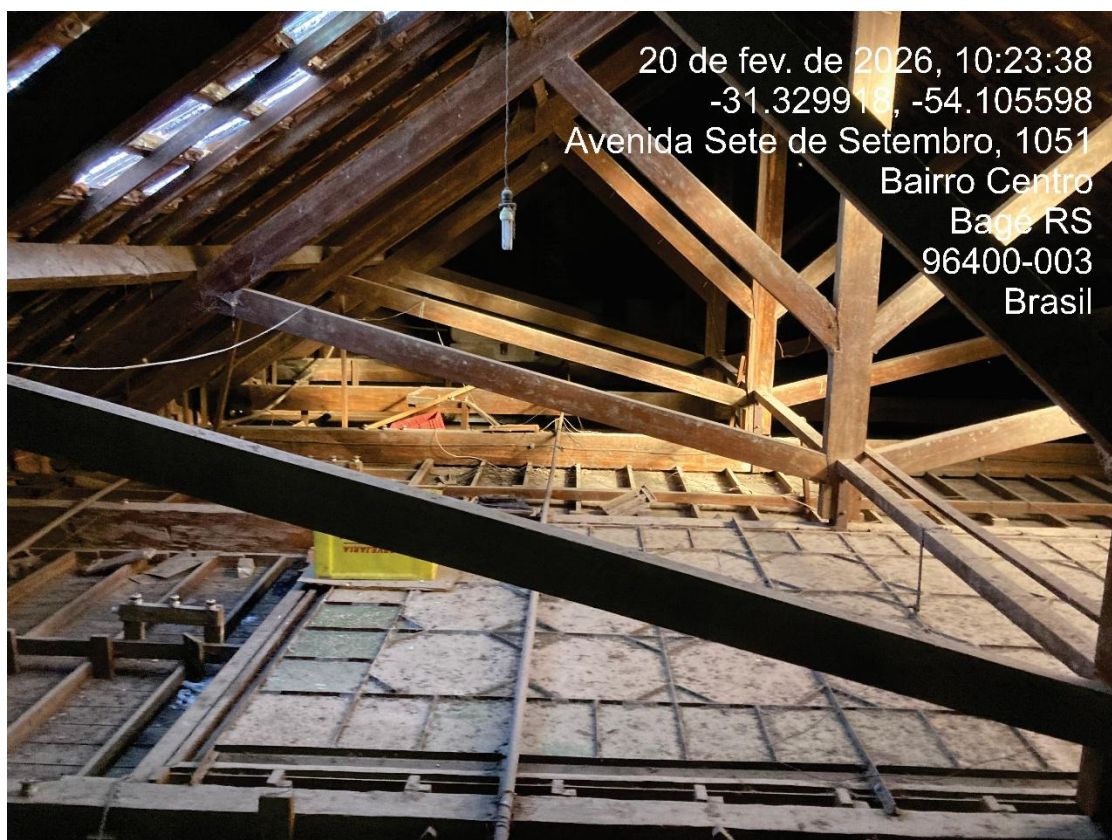
**Figura 10:** Estrutura de madeira do telhado.
