**Protocolo vinculado:** RES-RS-4301602-20260305-03

**Assunto:** Ações de Resposta

**Número do processo:** 59052.038663/2026-81

#### **Diagnóstico de Danos em Edificações da Rede Municipal de Ensino**

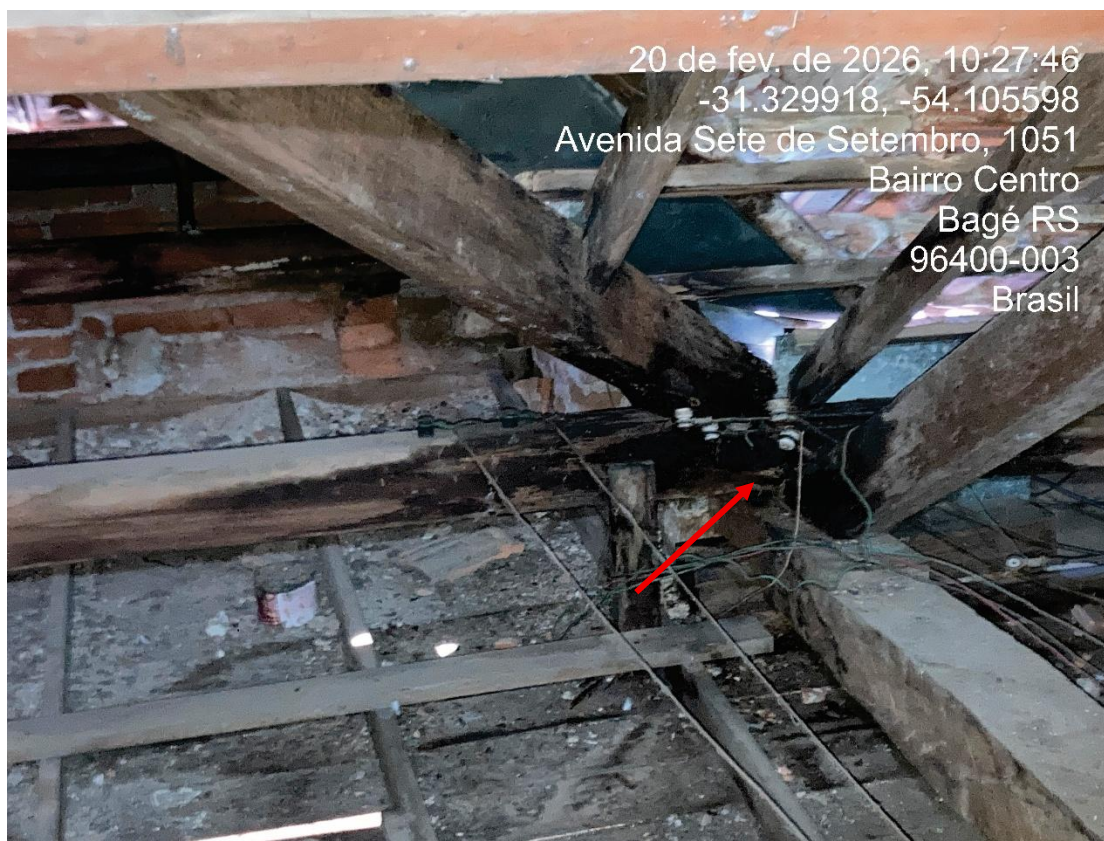
No que se refere à estrutura de madeira responsável pela sustentação da cobertura, foi realizada inspeção técnica com acesso ao espaço interno do telhado, possibilitando a análise visual dos elementos estruturais. Constatou-se que, de modo geral, a maior parte da estrutura encontra-se íntegra, apresentando condições satisfatórias de conservação e desempenho. Contudo, foram identificados pontos isolados com indícios de deterioração, principalmente pela degradação por umidade através das goteiras causadas pelas falhas no telhado, causando a perda localizada de seção resistente. Tais trechos comprometidos deverão ser objeto de substituição pontual, mediante a utilização de peças compatíveis com as características originais, de forma a preservar a estabilidade estrutural e a integridade do conjunto.

**Figura 11:** Estrutura de madeira do telhado danificada.

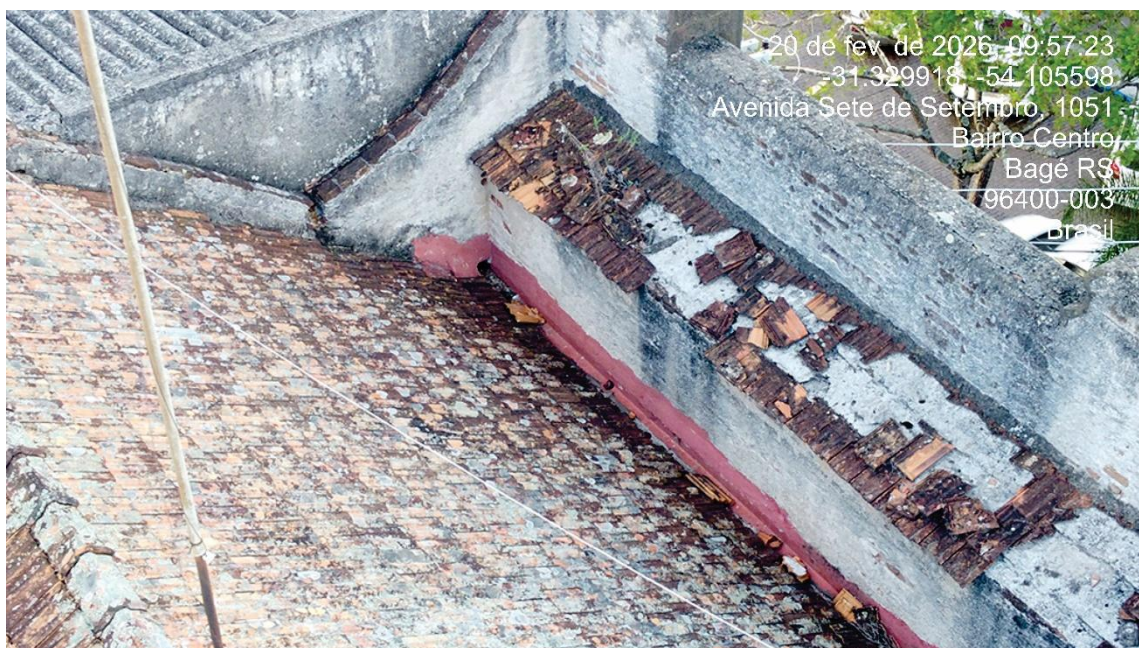
Durante a inspeção, constatou-se que o sistema de cobertura, composto por telhas cerâmicas, apresenta fraturas, quebras, fissuras e deslocamentos em diversos pontos, comprometendo de forma significativa a estanqueidade do conjunto e favorecendo a ocorrência de infiltrações. Tais patologias vêm ocasionando danos progressivos aos elementos internos da edificação, incluindo forros, revestimentos e componentes estruturais adjacentes.

**Figura 13:** Evidências de telhado quebrado, além da falta de peças.

Sendo assim, as condições atuais da edificação exigem intervenção técnica imediata, visando cessar as infiltrações e preservar a integridade física e histórica do imóvel. Considerando o valor patrimonial do prédio, recomenda-se a reconstituição integral da cobertura, utilizando-se o mesmo material originalmente empregado, ou seja, telhas cerâmicas de características compatíveis com as existentes, respeitando-se as técnicas construtivas tradicionais. Recomenda-se, ainda, a substituição do forro e do piso de madeira deteriorado por material adequado, bem como a avaliação técnica da laje e dos pavimentos afetados, com a execução dos reparos necessários, de modo a garantir a segurança, a durabilidade e a preservação do patrimônio histórico edificado.

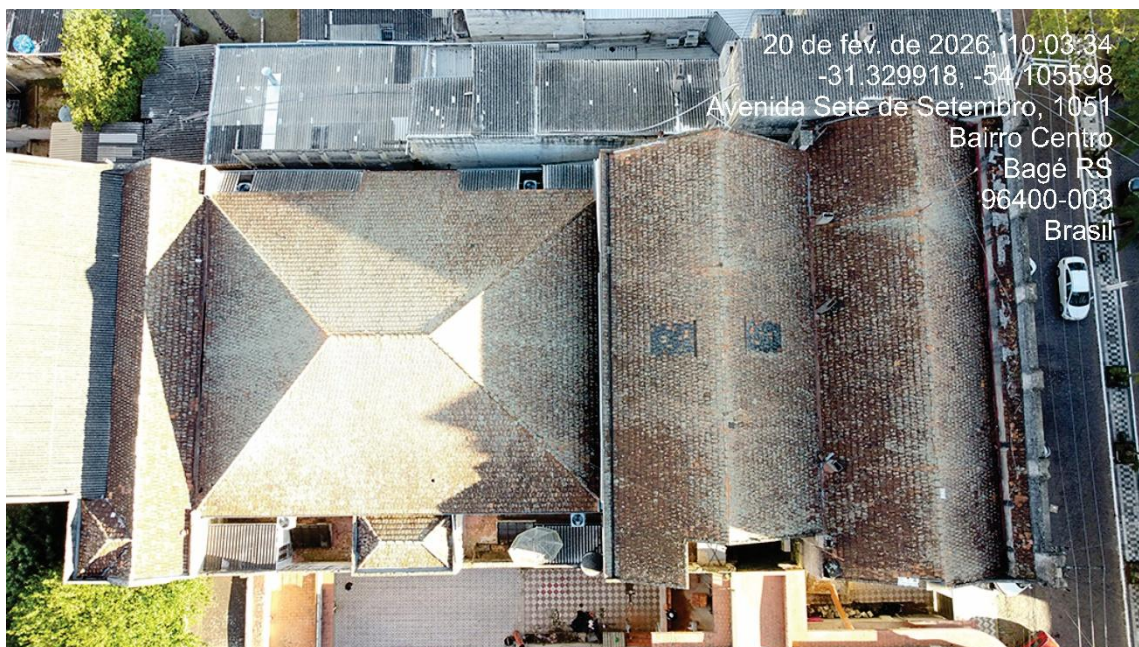
**Figura 14:** Telhado completo, ilustrando toda a estrutura.

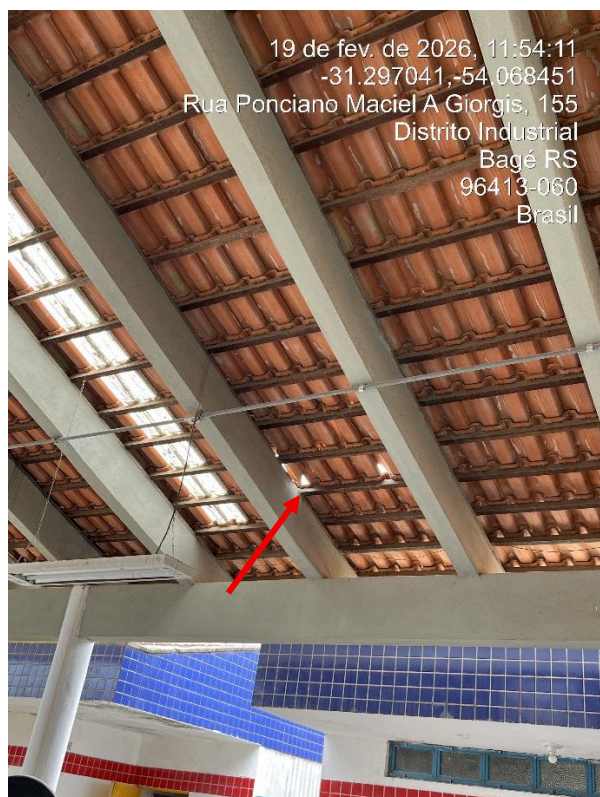
Foi realizada vistoria técnica nas dependências da unidade escolar, cuja cobertura é constituída por telhas cerâmicas. Durante a inspeção, constatou-se a presença de inúmeras telhas fissuradas e/ou quebradas em diversos pontos da cobertura, patologias estas atribuídas, predominantemente, aos impactos decorrentes das chuvas de granizo recentemente registradas.

**Figura 2:** Telhas quebradas, evidenciando pontos de goteiras.

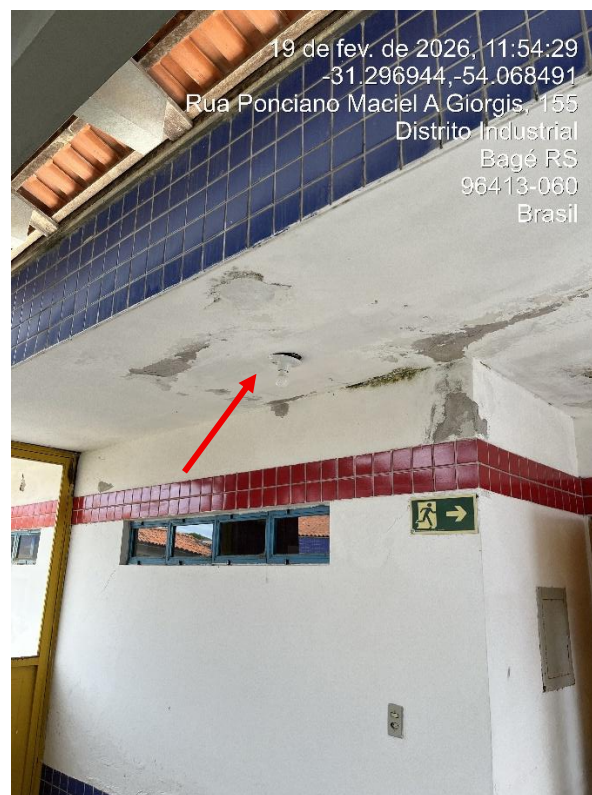
**Figura 3:** Infiltração na laje e desprendimento de luminária.

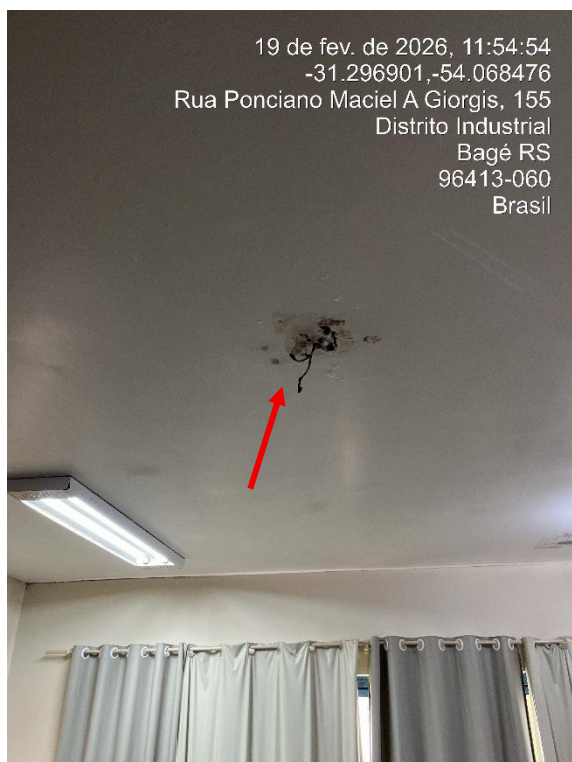
**Figura 4:** Luminária retirada devida infiltração pela rede elétrica.

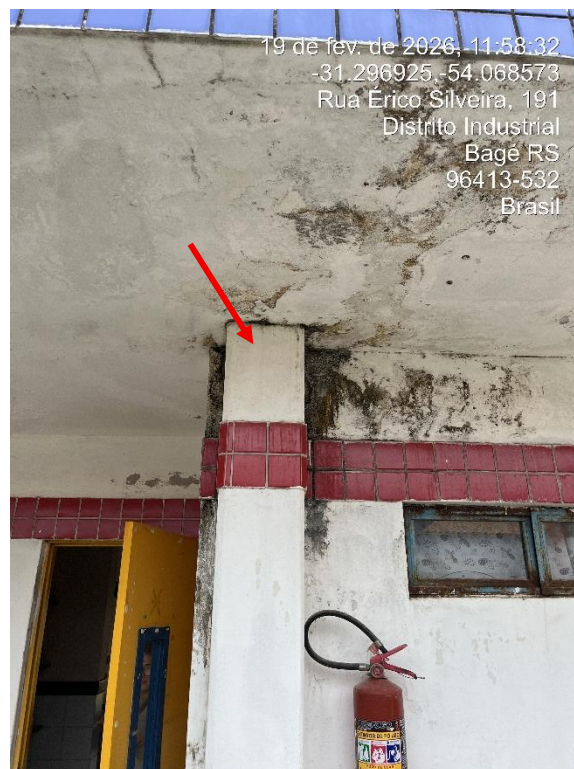
**Figura 5:** Ponto crítico de infiltração em possível localização de tubo de queda.

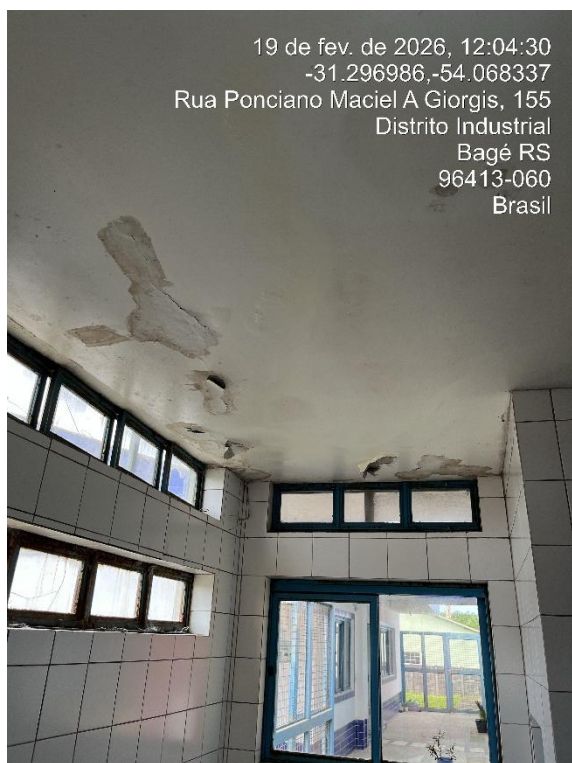
As infiltrações têm provocado a deterioração progressiva dos elementos construtivos, com apodrecimento de reboco, descolamento de placas de revestimento e comprometimento das superfícies internas. Ressalta-se que tais danos decorrem, principalmente, dos impactos e da intensidade das precipitações acompanhadas de granizo, que agravaram as condições de estanqueidade da cobertura e contribuíram para o avanço das patologias observadas.

**Figura 6:** Descolamento de pintura e parte de reboco da laje devido infiltração.

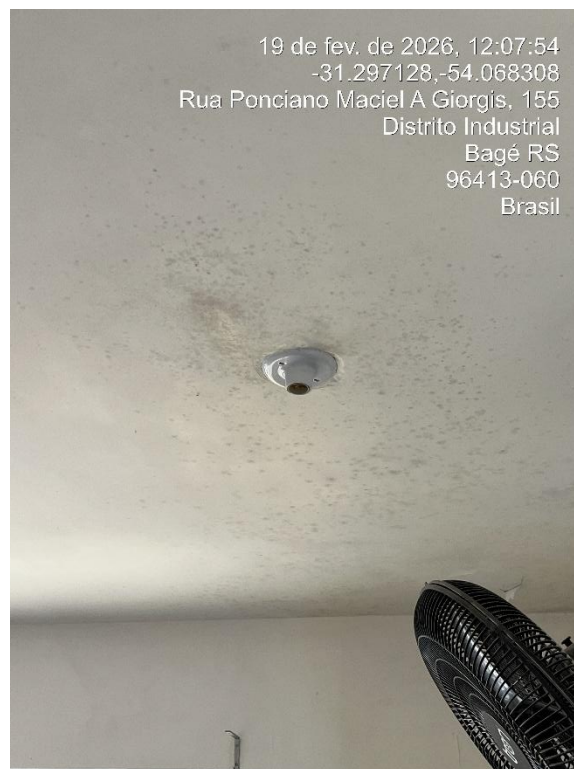
**Figura 7:** Luminária desativada para evitar riscos.

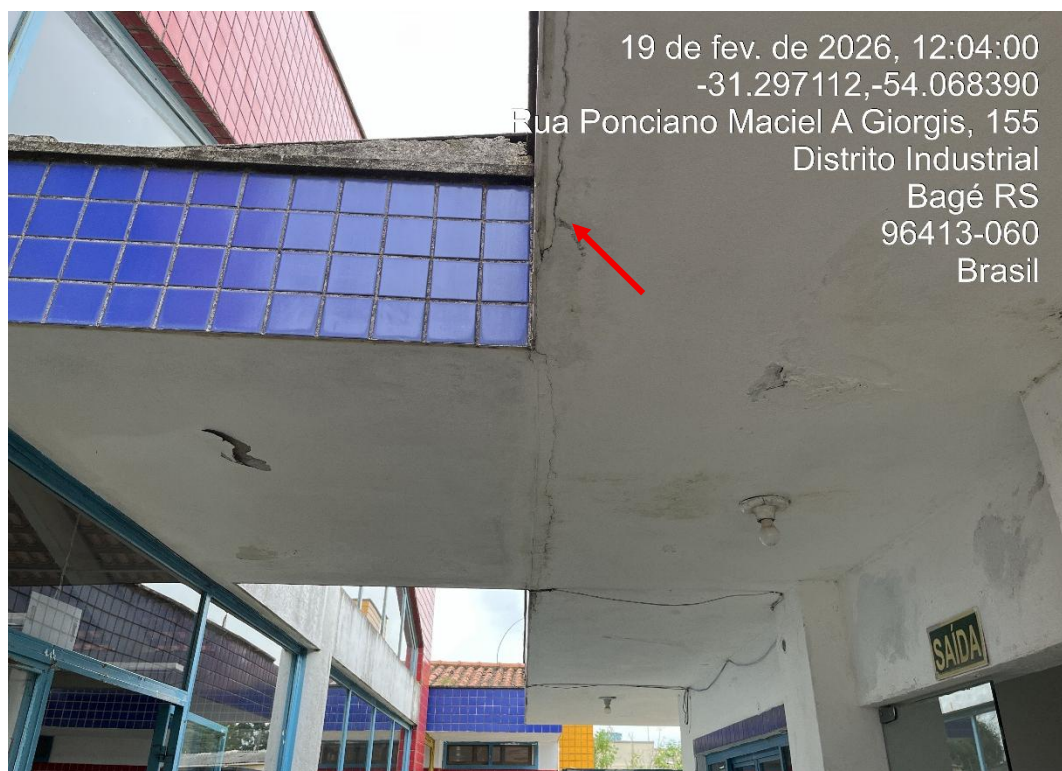
**Figura 8:** Estrutura deteriorada, apresentando fissuras possivelmente causada pela infiltração.

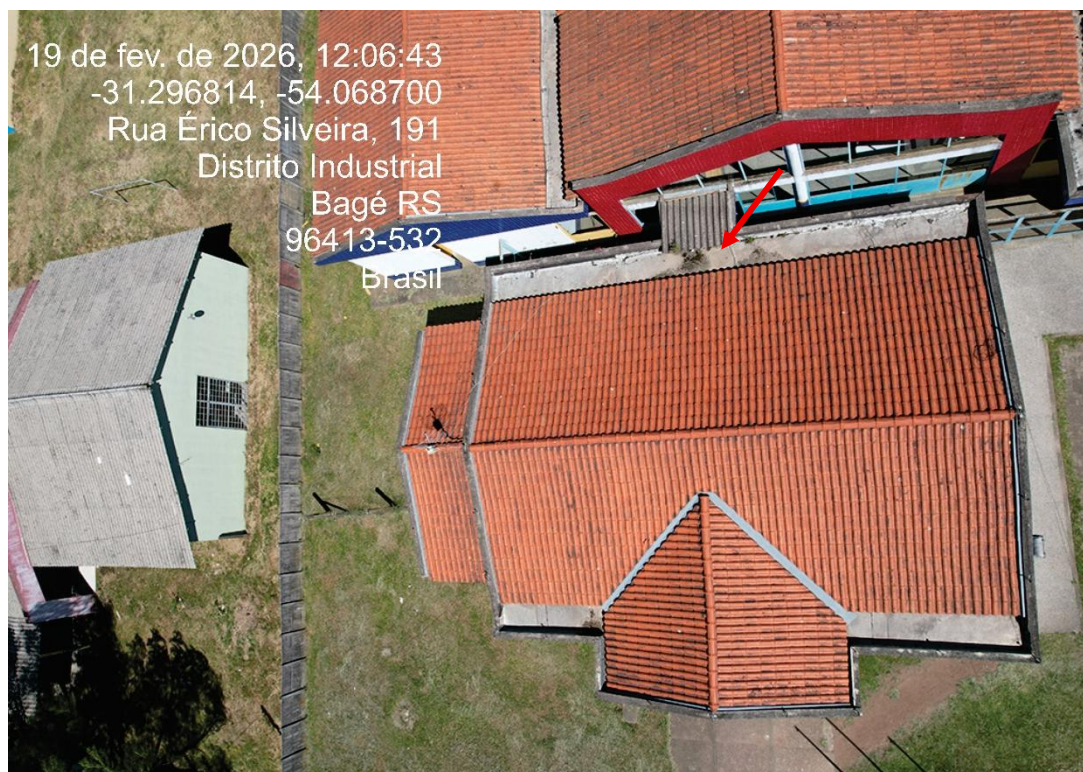
No que se refere às lajes, observa-se a necessidade de execução de impermeabilização, tendo em vista a ocorrência de infiltrações em múltiplos pontos da edificação. As manifestações patológicas identificadas atingem tanto as lajes quanto as paredes internas, evidenciando percolação de água pluvial.

**Figura 9:** Necessidade de impermeabilização nas lajes/calhas onde é possível observar infiltração.

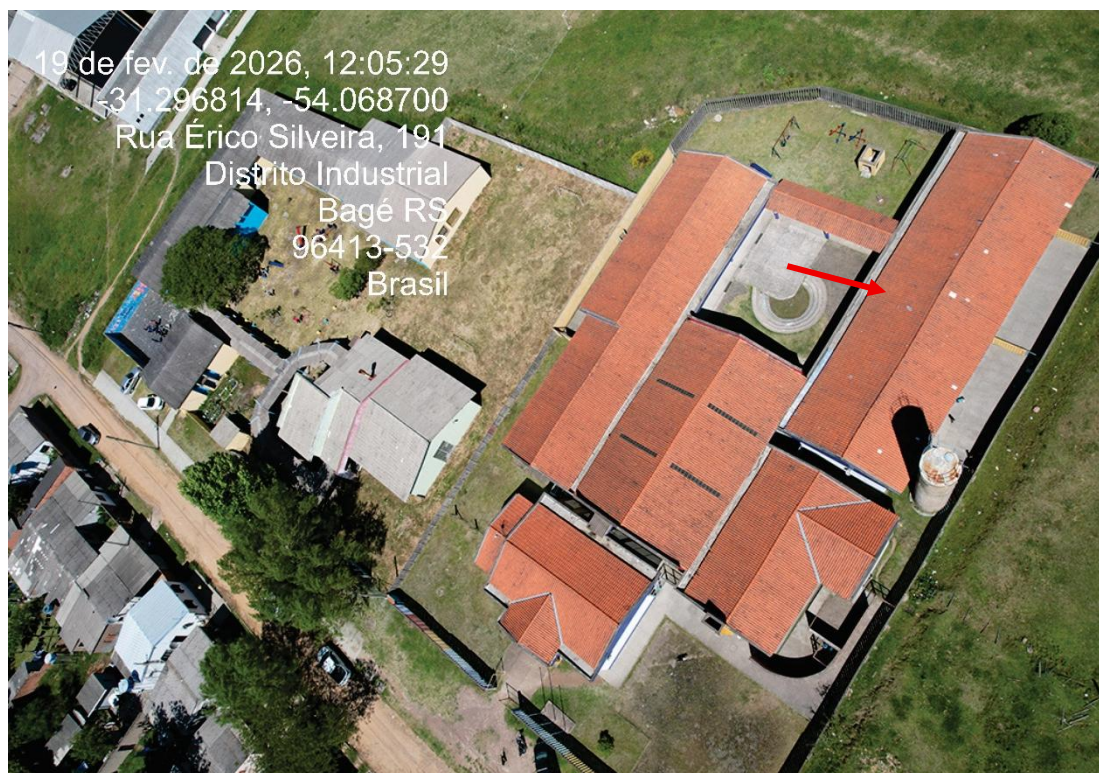
Verificou-se, ainda, a existência de intervenções pontuais executadas com aplicação de manta asfáltica sobre as telhas, caracterizando soluções paliativas adotadas anteriormente com o intuito de mitigar infiltrações. Tais medidas, entretanto, não se mostram suficientes para assegurar a estanqueidade adequada do sistema de cobertura.

**Figura 10:** Vista completa da estrutura, onde se observa vários pontos com a utilização de manta asfáltica para amenizar a situação.
