**Assunto:** Ações de Resposta

**Número do processo:** 59052.038265/2026-65

APELIDO EMPREENDIMENTO  
REFORMA DA COBERTURA DO ARQUIVO PÚBLICO

#### **Diagnóstico de Danos em Edificações do Patrimônio Histórico e Cultural**

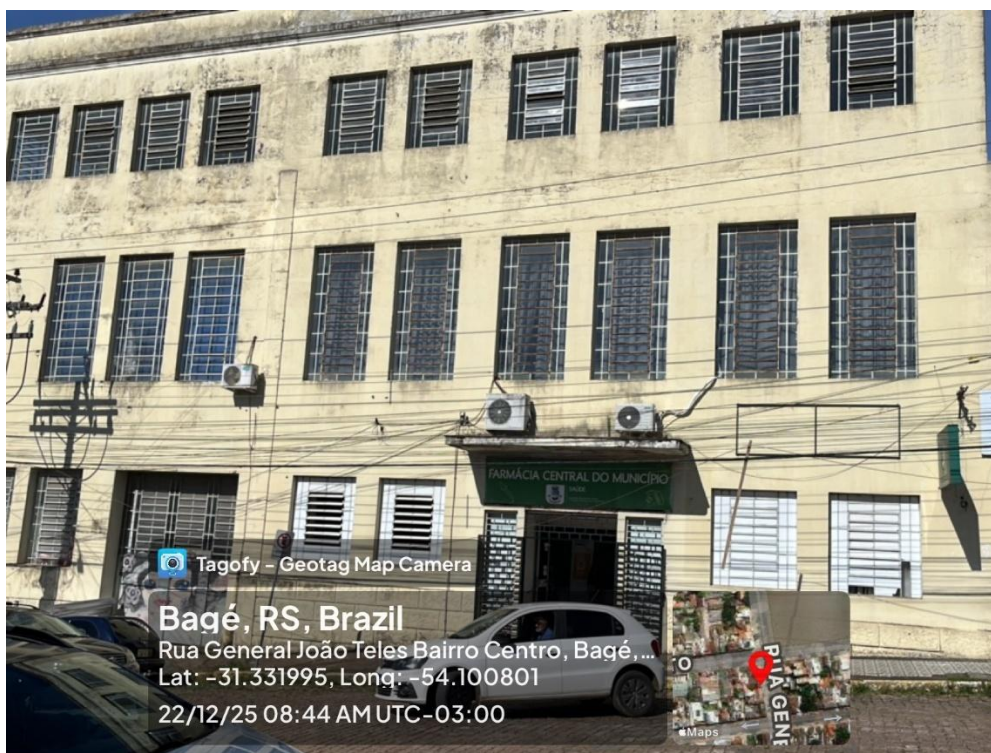
**Figura 1:** Fachada do Arquivo Público com geolocalização.

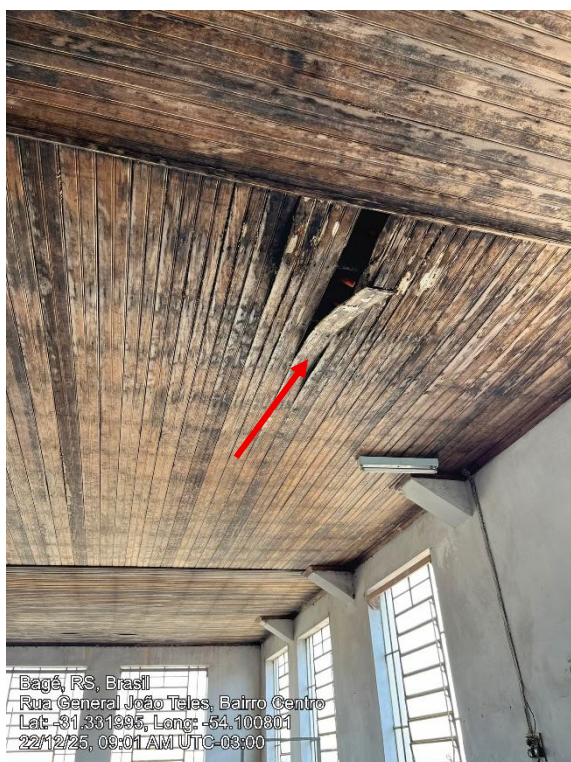
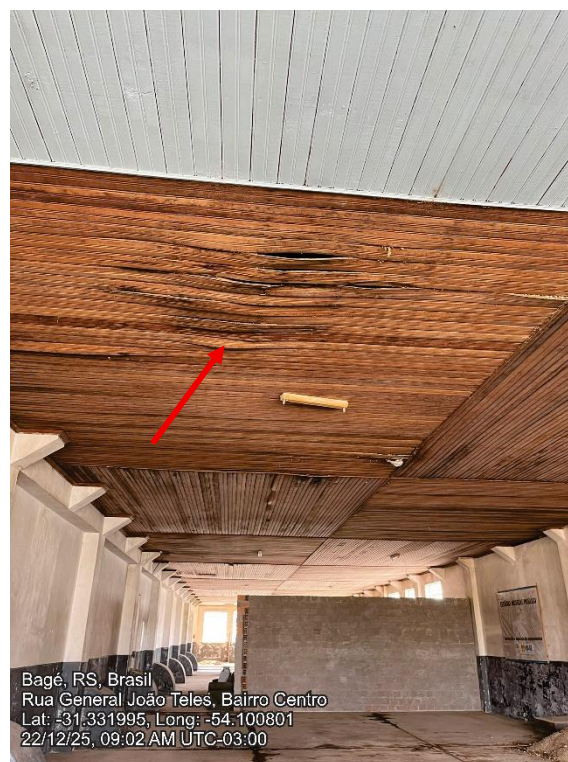
No pavimento superior, verifica-se que o ambiente é revestido por forro de madeira, o qual, em razão da exposição contínua à umidade proveniente das infiltrações, encontra-se em avançado estado de deterioração. Observam-se apodrecimento, perda de resistência mecânica e ruptura de peças em vários trechos, resultando no comprometimento de praticamente 100% do forro existente, além de representar risco potencial à segurança dos usuários.

**Figura 2:** Forro danificado em decorrência da umidade e goteiras.

**Figura 3:** Forro danificado em decorrência da umidade e goteiras.

Considerando o valor patrimonial do prédio, recomenda-se a reconstituição integral da cobertura, utilizando-se o mesmo material originalmente empregado, ou seja, telhas cerâmicas de características compatíveis com as existentes, respeitando-se as técnicas construtivas tradicionais. Recomenda-se, ainda, a substituição do forro de madeira deteriorado por material adequado, bem como a avaliação técnica da laje e dos pavimentos afetados, com a execução dos reparos necessários, de modo a garantir a segurança, a durabilidade e a preservação do patrimônio histórico edificado.

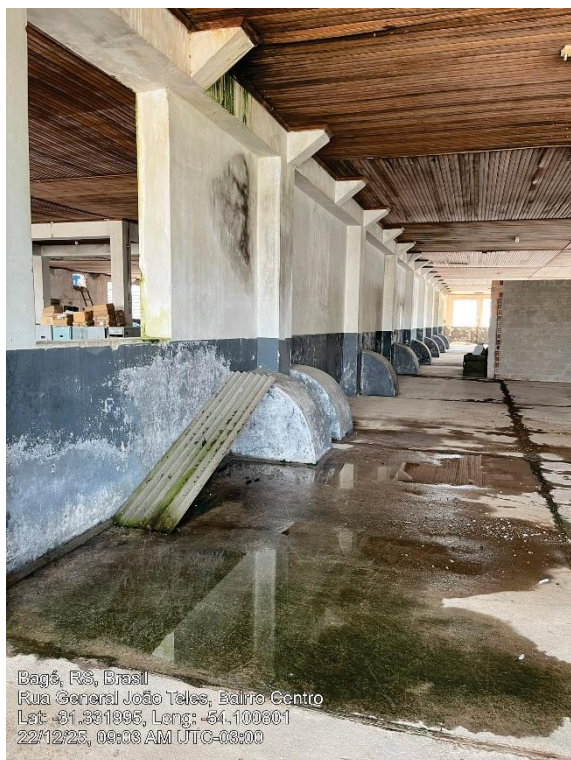
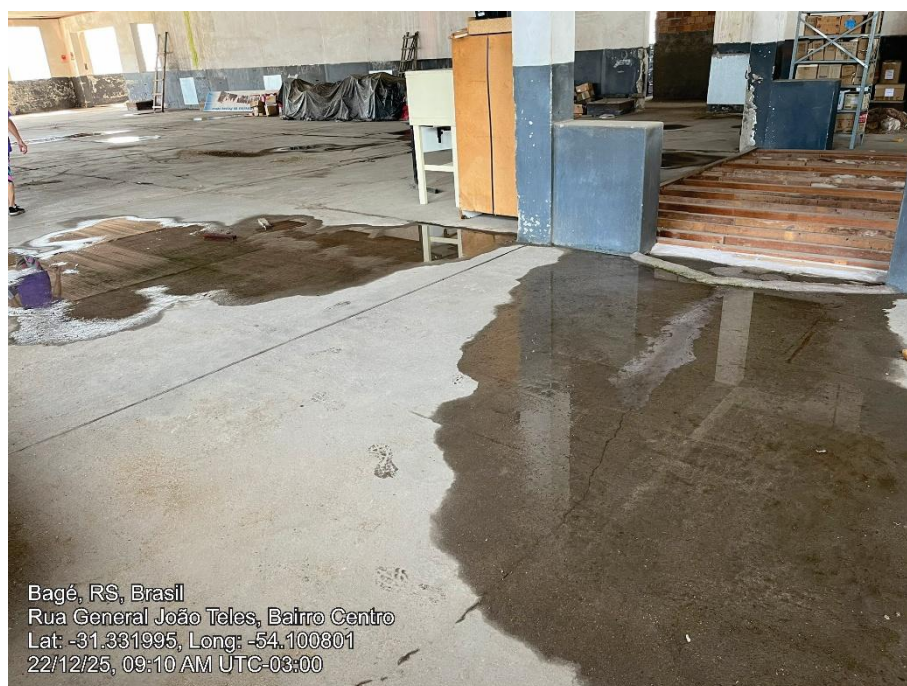
Adicionalmente, o elevado índice de infiltração tem ocasionado o acúmulo de água sobre o piso do pavimento superior. Tal condição possibilita a percolação da umidade através da laje, atingindo os pavimentos inferiores e ocasionando a degradação progressiva dos elementos estruturais e de acabamento. Esse processo contribui para o surgimento de patologias construtivas, tais como fissuras, desprendimento de revestimentos, corrosão de armaduras e perda de desempenho estrutural ao longo do tempo.

**Figura 4:** Acúmulo de água no piso do pavimento superior em decorrência das goteiras.

**Figura 6:** Acúmulo de água no piso do pavimento superior em decorrência das goteiras.

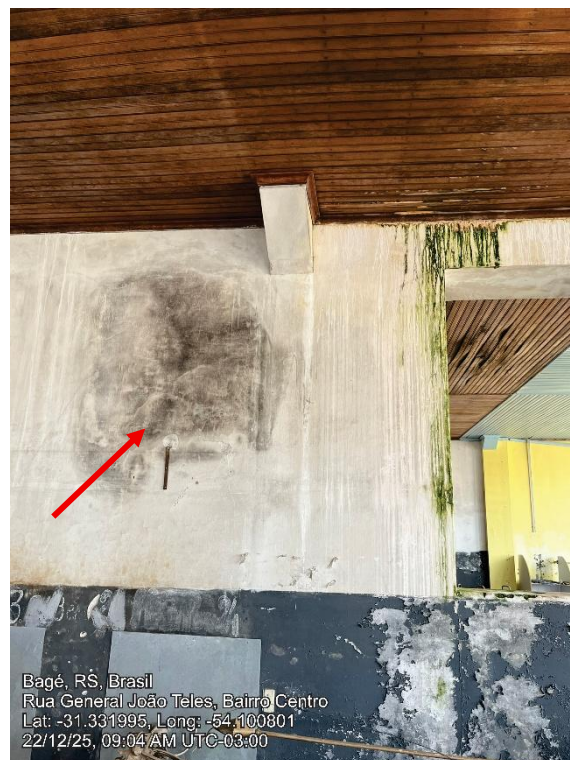
**Figura 5:** Sinais de umidade e infiltração nas paredes.

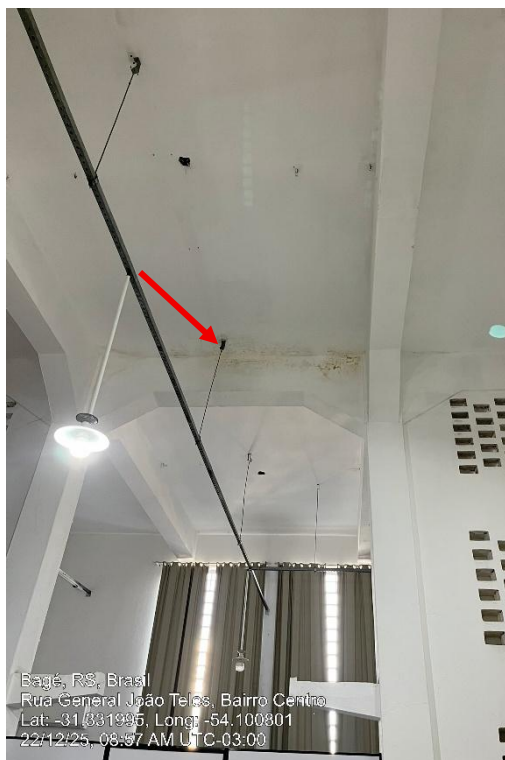
**Figura 7:** Presença de infiltração no pavimento inferior.

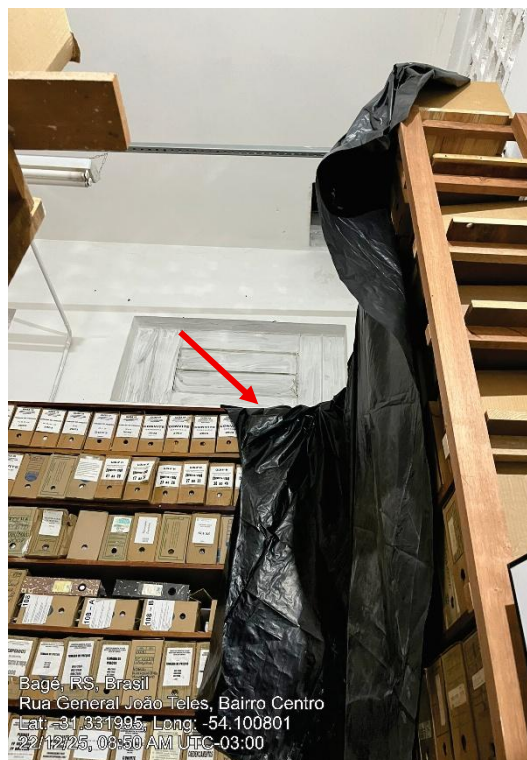
**Figura 8:** Lonas protegendo arquivos em decorrência de goteiras.

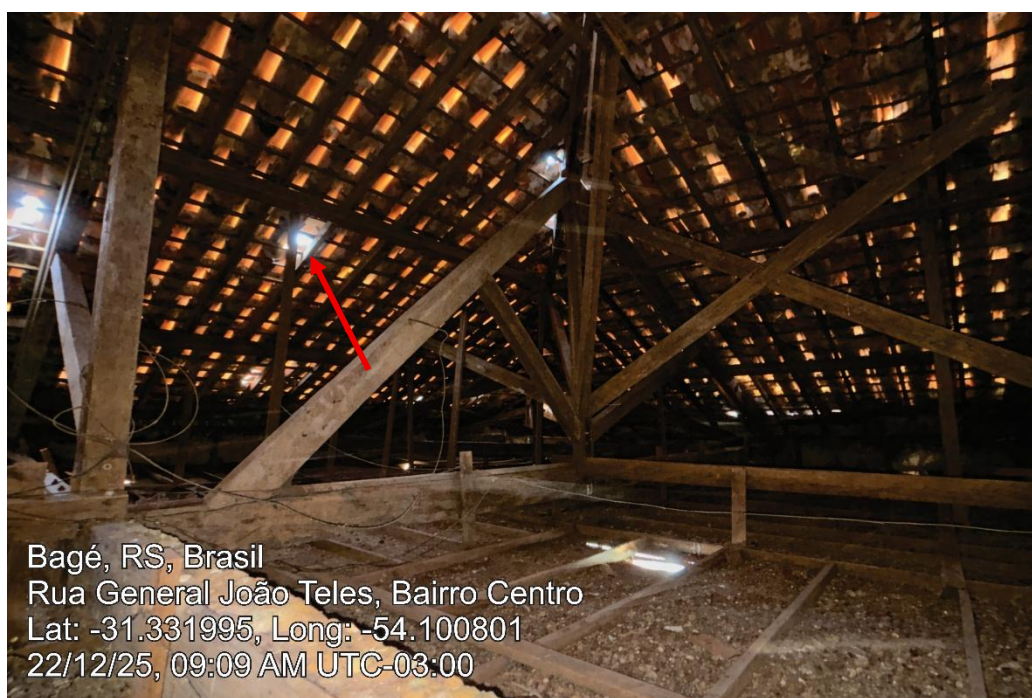
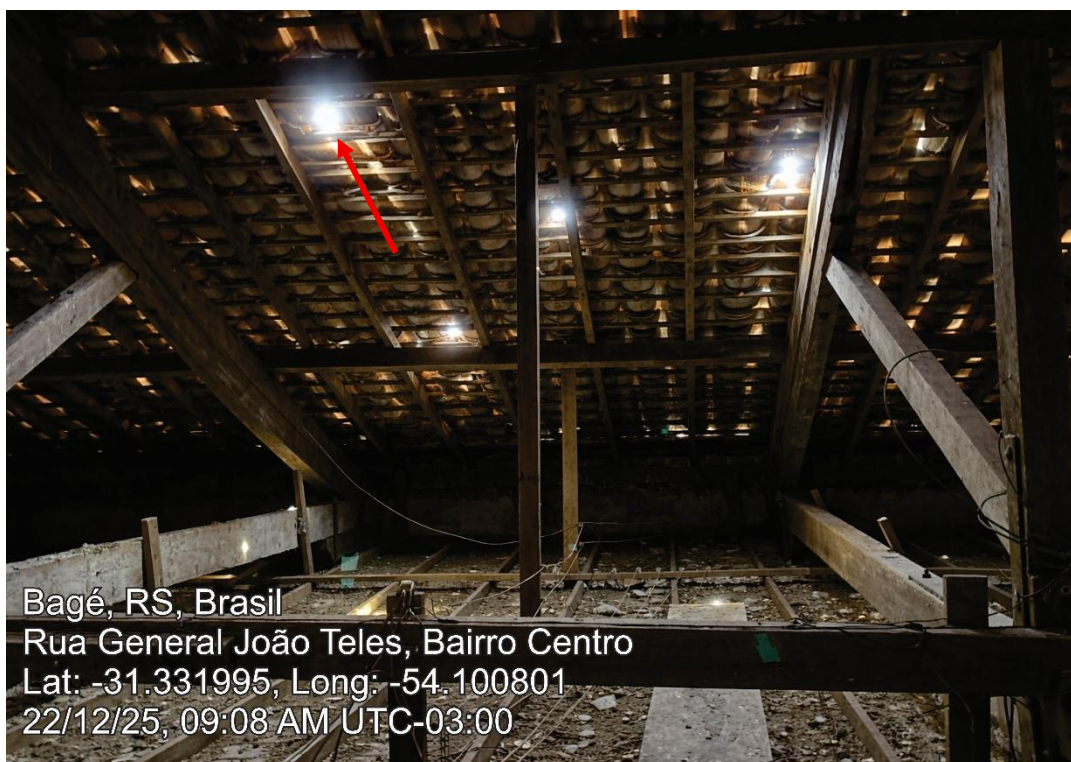
Durante a inspeção, constatou-se que o sistema de cobertura, composto por telhas cerâmicas, apresenta fraturas, quebras e deslocamentos em diversos pontos, comprometendo significativamente a estanqueidade do telhado e favorecendo a ocorrência de infiltrações. Tais patologias vêm ocasionando danos progressivos aos demais elementos da edificação.

**Figura 9:** Estrutura de madeira que sustenta o telhado, evidenciando telhas quebradas.

**Figura 10:** Estrutura de madeira que sustenta o telhado, evidenciando telhas quebradas.

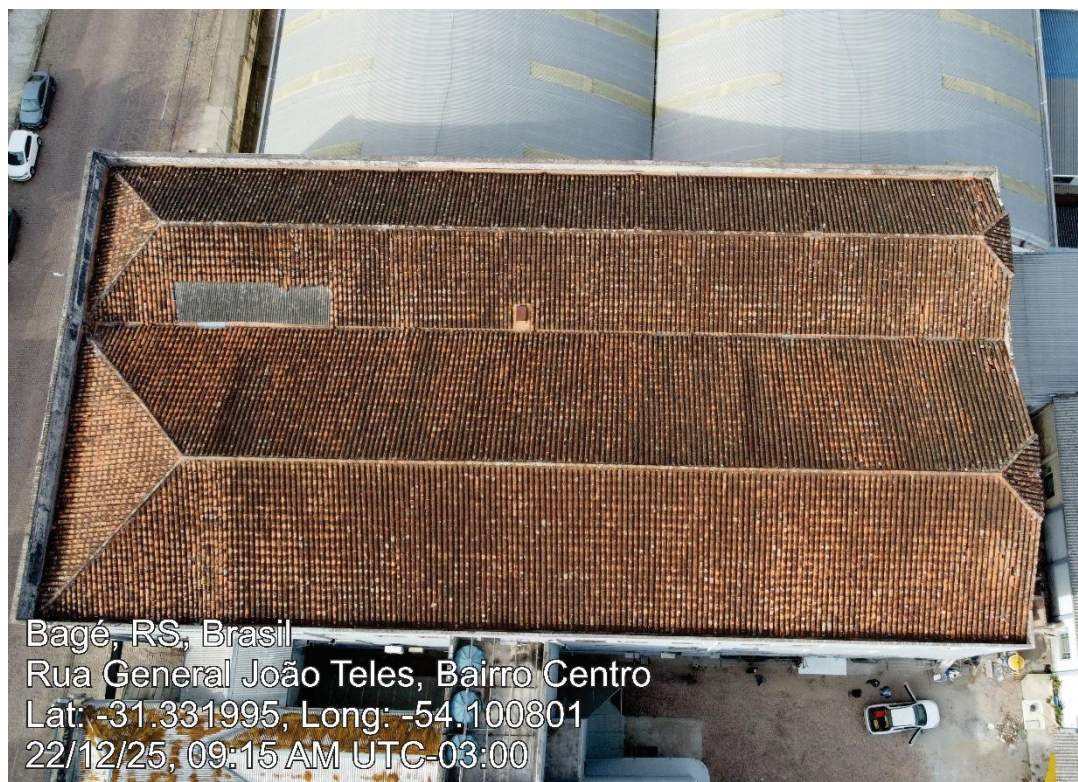
**Figura 11:** Vista superior de toda extensão do telhado.

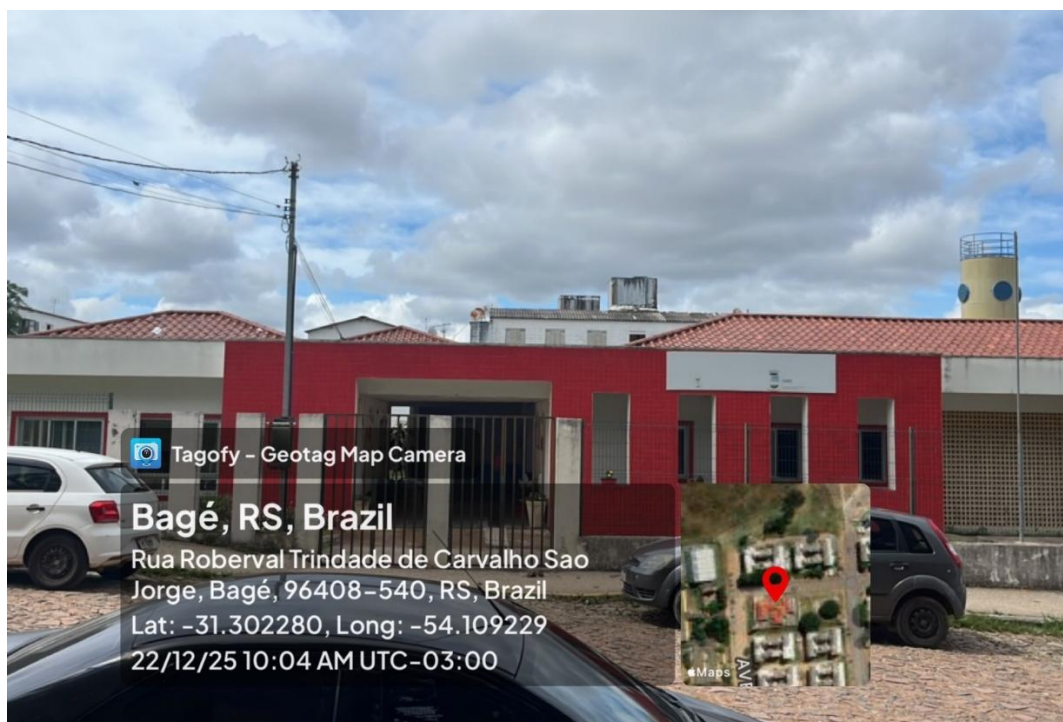
**Figura 1:** Fachada EMEI Dener Assunção Braz com geolocalização.

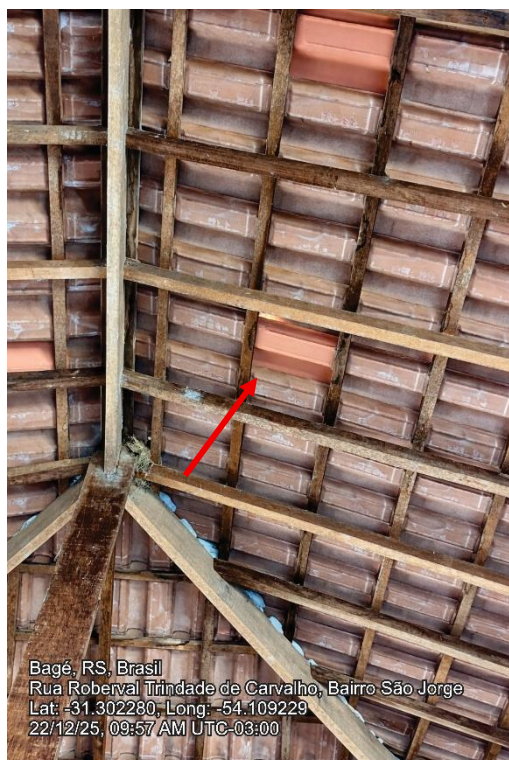
**2:** Telhas com coloração diferente, sinalizando substituição por telhas novas.

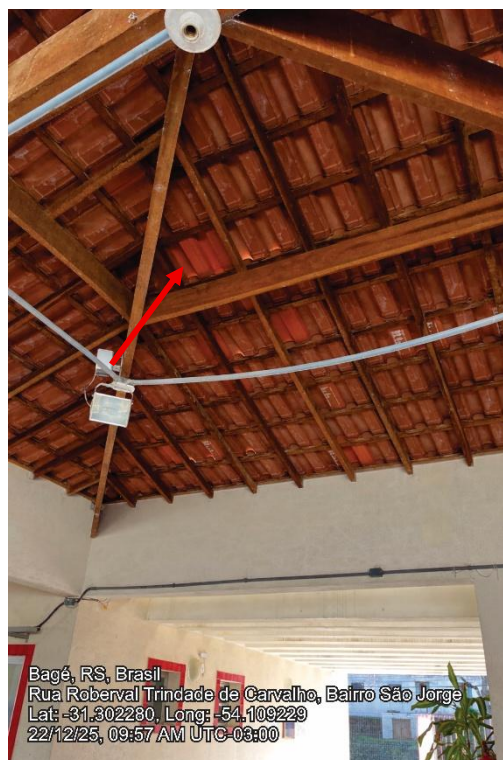
**Figura 3:** Possível má instalação de novas telhas, evidenciando frestas entre elas.

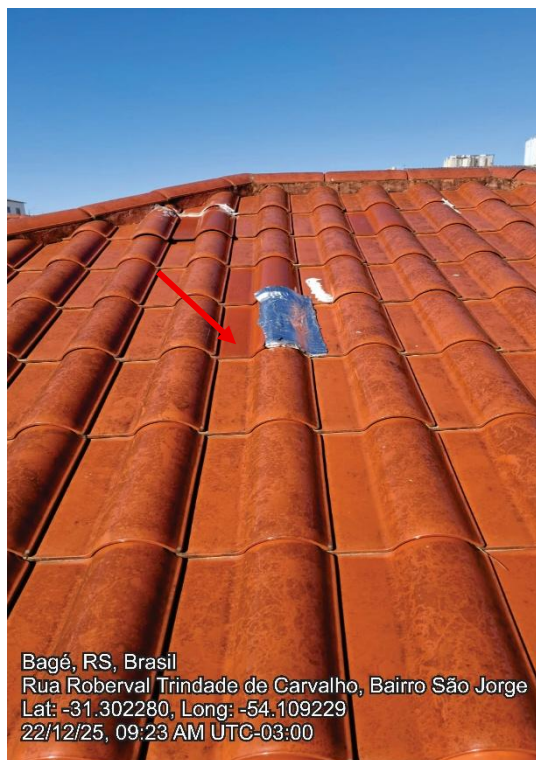
**Figura 4:** Reparo de telhado com manta asfáltica.

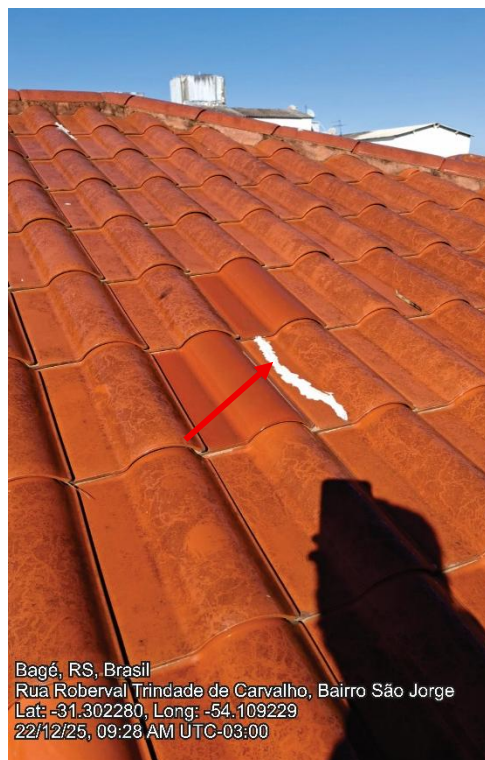
Durante a inspeção, constatou-se que o telhado, composto por telhas cerâmicas, apresenta danos parciais compatíveis com impactos mecânicos, os quais podem ser associados à ocorrência de chuvas de granizo. Verificou-se visualmente a substituição pontual de telhas, identificável pela diferença de coloração entre peças novas e antigas, indicando intervenções corretivas realizadas após eventos de dano. No acesso à cobertura, observou-se a presença de telhas quebradas, trincadas ou fissuradas, muitas das quais aparentam ter sofrido impactos diretos, sendo posteriormente submetidas a reparos paliativos com utilização de massa epóxi, conforme evidenciado nas imagens anexas.

**Figura 5:** Reparo de telhado com massa epóxi.

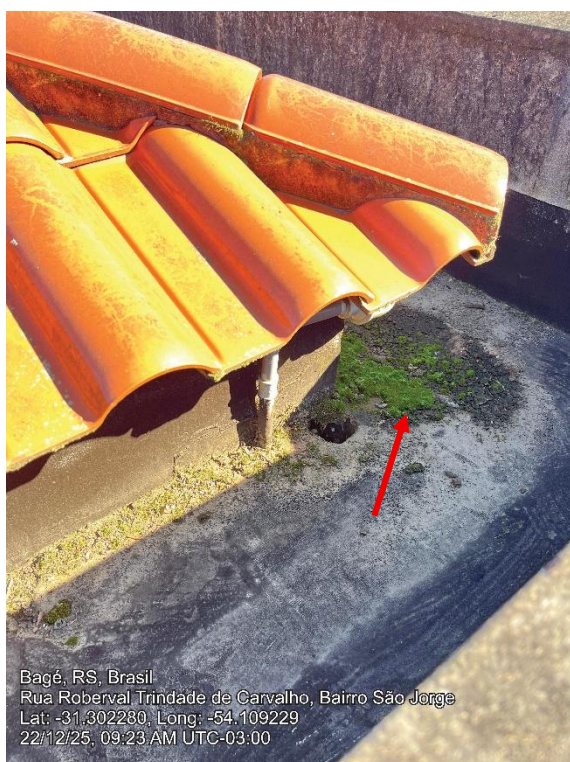
**Figura 6:** Presença de umidade ao redor do tubo de queda.

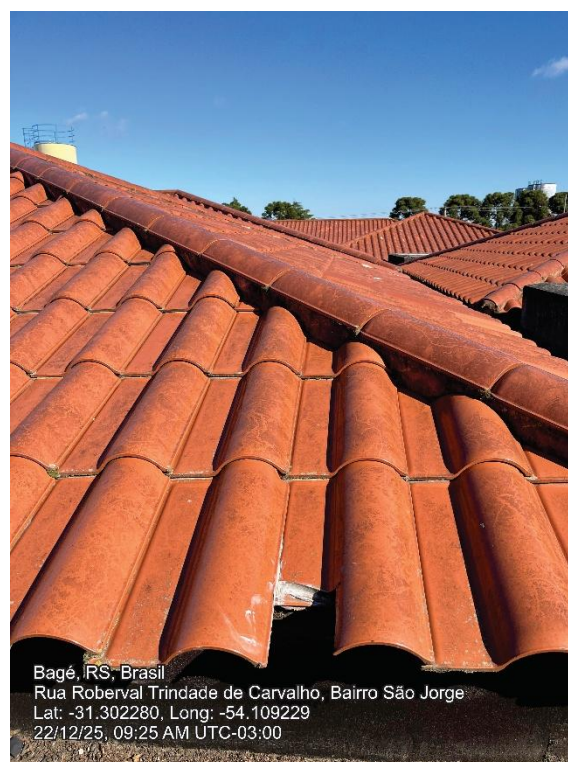
**Figura 7:** Telha danificada.

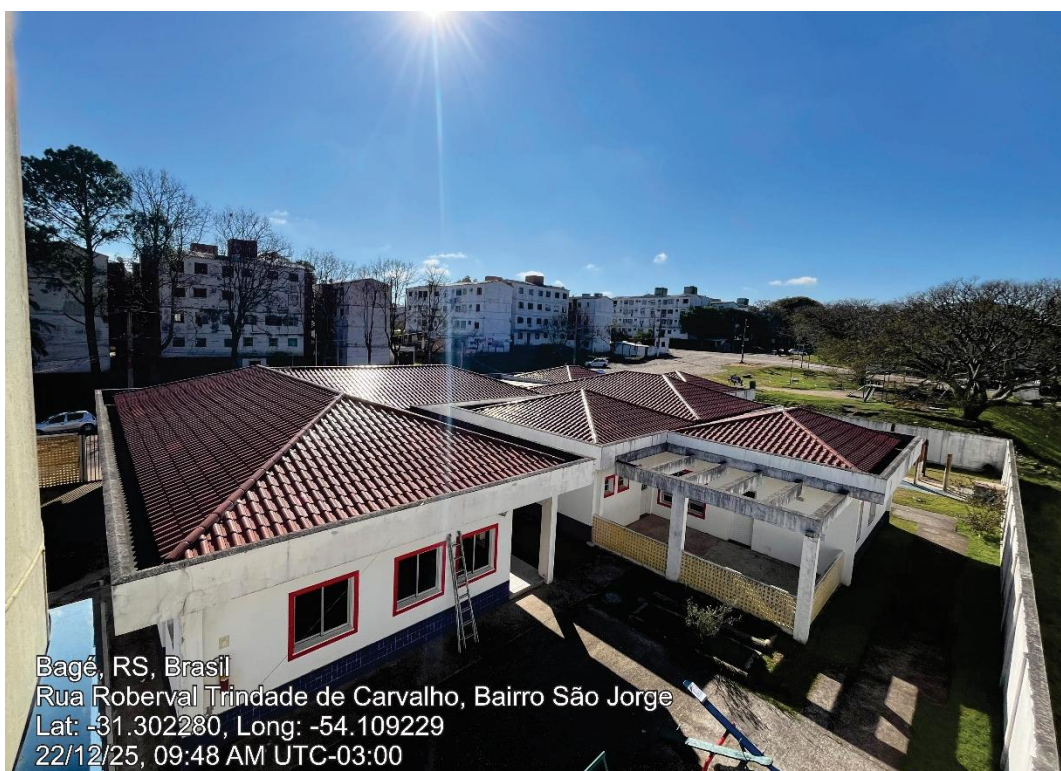
**Figura 8:** Vista completa do telhado.

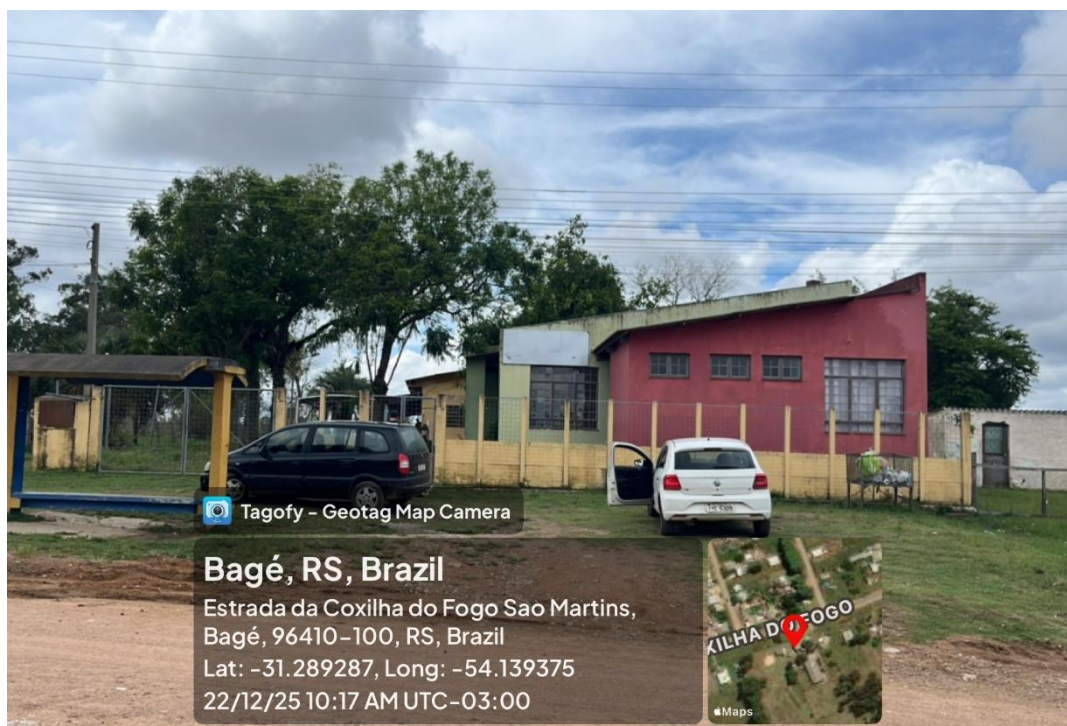
**Figura 1:** Fachada EMEI Dener Assunção Braz com geolocalização.

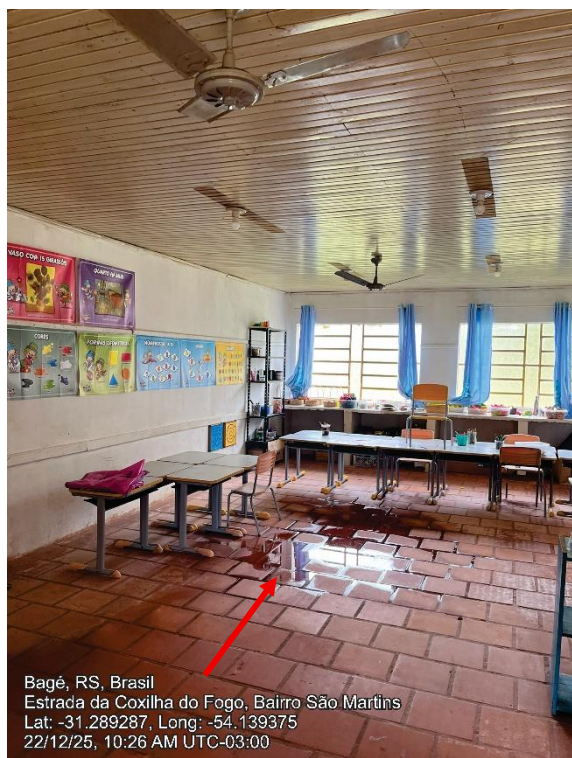
As infiltrações são mais acentuadas na sala de pré-escola e nas salas administrativas, onde, a cada evento de chuva, ocorre acúmulo de água no piso, prejudicando o uso adequado do espaço, comprometendo as condições de higiene e segurança e exigindo constantes interrupções das atividades escolares. A presença contínua de umidade tem acelerado o processo de degradação dos forros de madeira, que apresentam sinais evidentes de apodrecimento, podendo resultar em desprendimentos e no comprometimento progressivo da estrutura, configurando risco potencial à integridade física de alunos, professores e demais servidores.

**Figura 2:** Acúmulo de água no piso devido às goteiras.

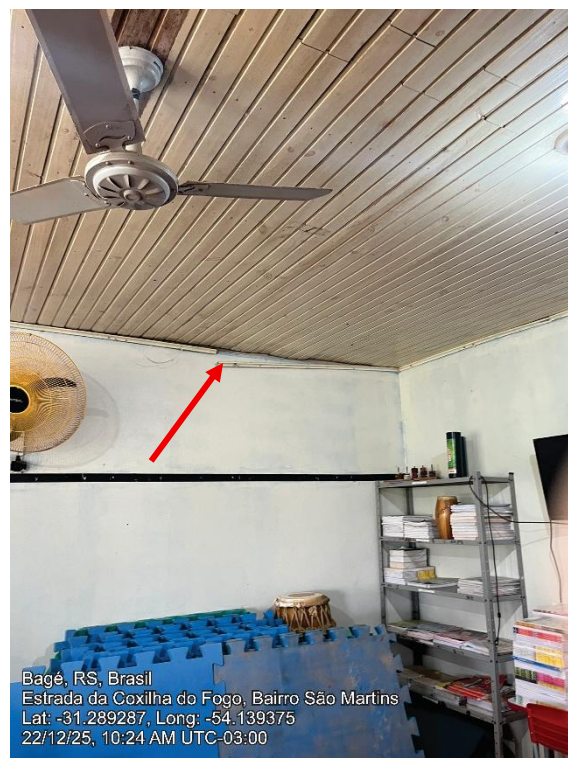
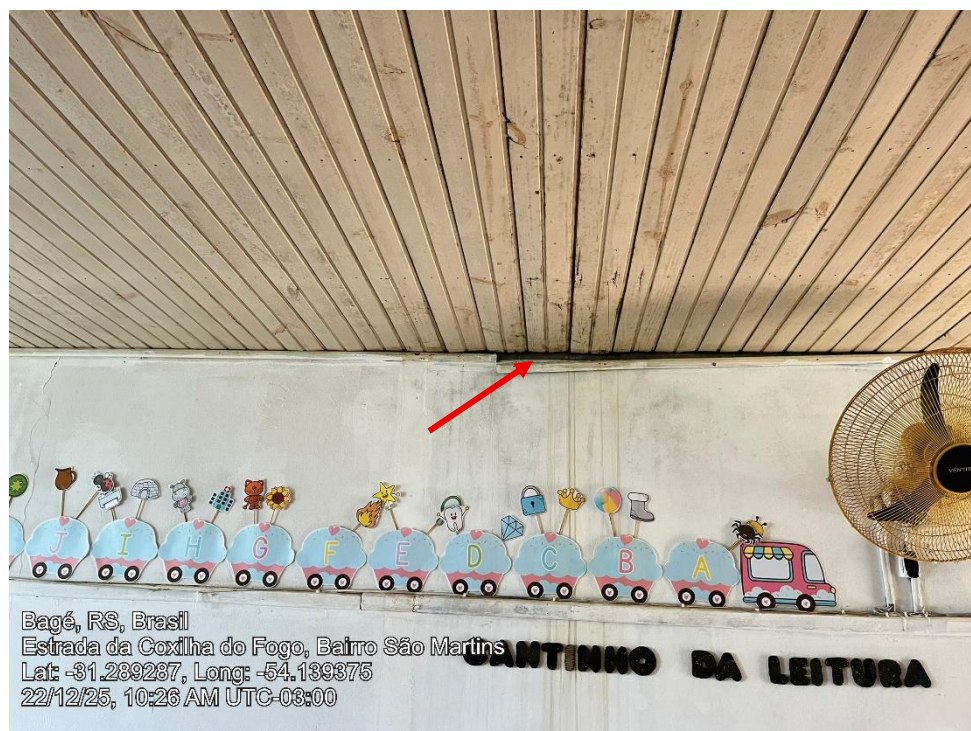
**Figura 3:** Desprendimento de estrutura e apodrecimento do forro.

**Figura 4:** Desprendimento de estrutura e apodrecimento do forro.

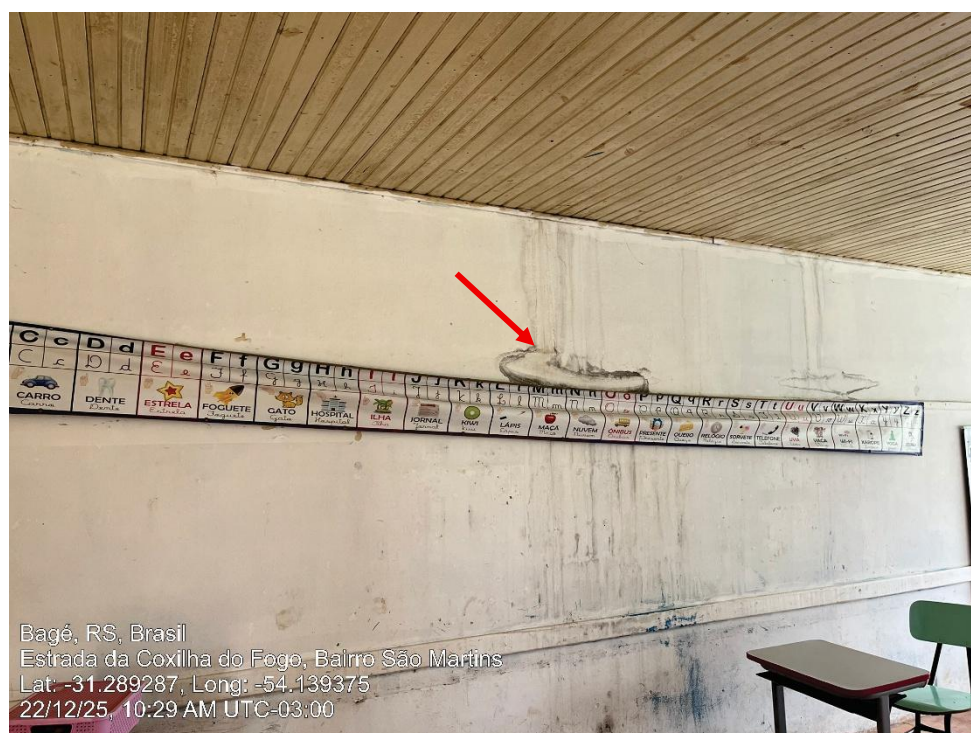
**Figura 5:** Marcas de deterioração na parede devido a infiltrações.

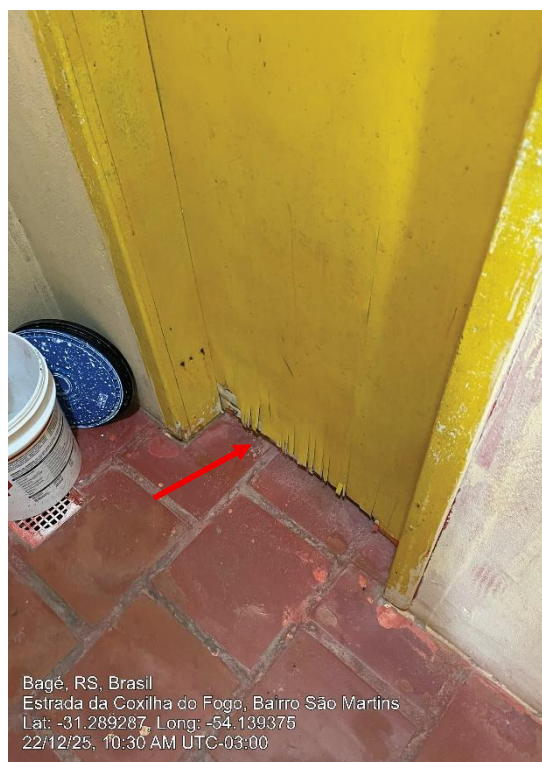
**Figura 6:** Deterioração da esquadria devido ao acúmulo de água.

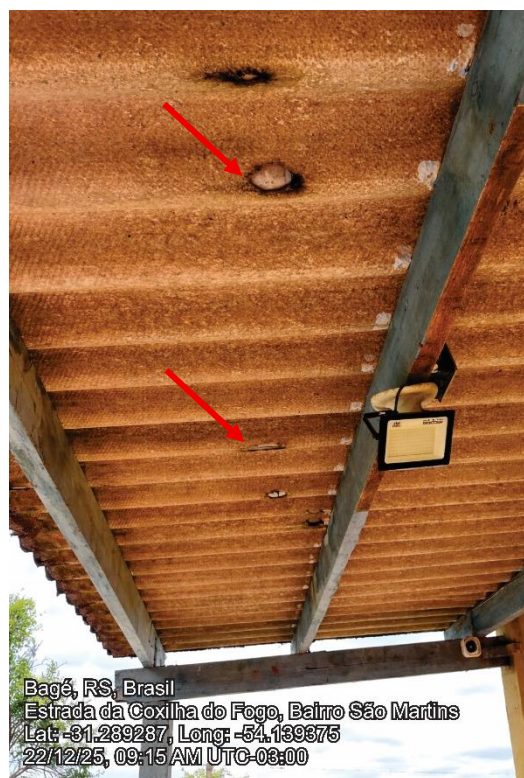
Por meio da análise de imagens aéreas, observa-se que a cobertura já foi alvo de diversas intervenções corretivas pontuais, realizadas através de remendos distribuídos por praticamente toda a extensão do telhado. Tais intervenções evidenciam a tentativa de mitigar os danos existentes, porém demonstram caráter meramente paliativo, não sendo eficazes para eliminar as patologias de forma definitiva, sobretudo diante da extensão e da recorrência dos problemas.

**Figura 7:** Reparo de telhado (remendo).

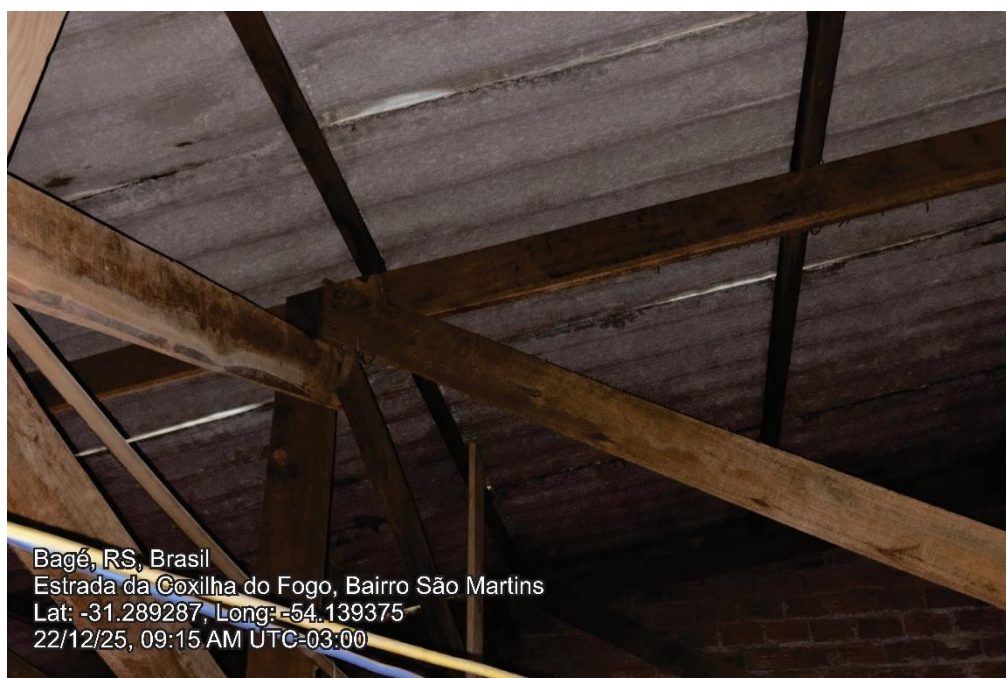
**Figura 8:** Estrutura de madeira de sustentação do telhado.

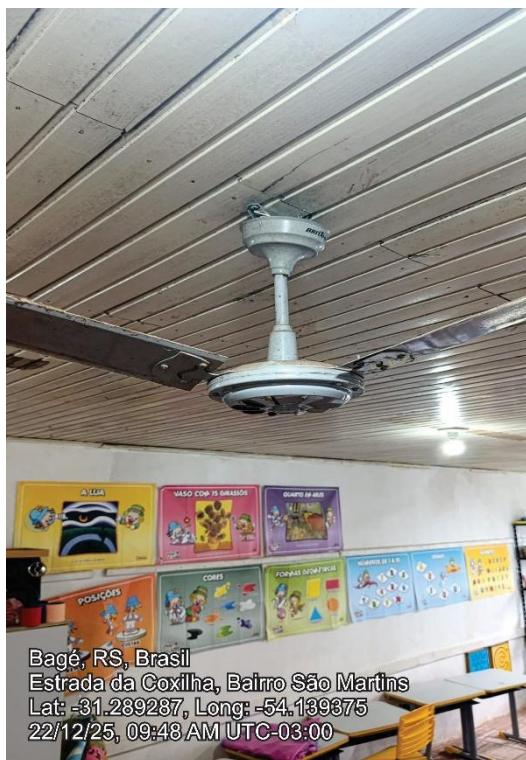
**Figura 9:** Ventilador com defeito em função das goteiras.

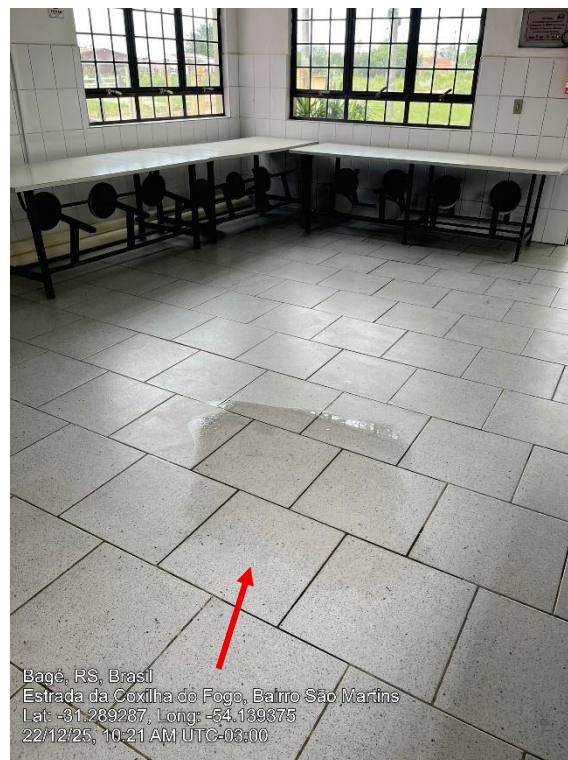
Além disso, o refeitório da escola, também coberto por telhas de fibrocimento, com forro de PVC, apresenta infiltrações e goteiras, especialmente na área destinada à permanência dos alunos durante as refeições. Essa situação compromete as condições de salubridade do ambiente, além de representar risco de acidentes, tornando o espaço inadequado para sua finalidade.

**Figura 10:** Acúmulo de água no piso do refeitório.

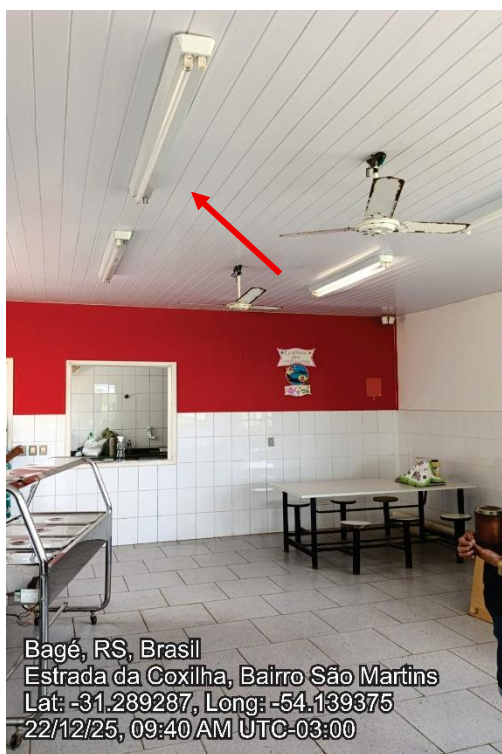
Verificou-se a existência de luminárias queimadas em diferentes ambientes, sendo informado pela direção da escola que tais equipamentos já foram substituídos anteriormente e voltaram a apresentar falhas e queima em curto intervalo de tempo, evidenciando que a causa do problema não está relacionada ao fim de vida útil dos componentes, mas sim à exposição recorrente à umidade e à água de infiltração.

**Figura 11:** Lâmpadas queimadas em função de goteiras.

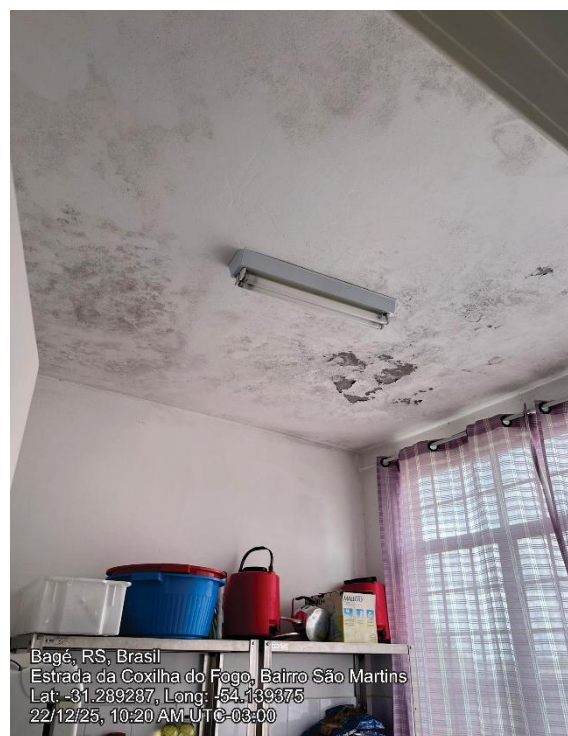
**Figura 12:** Presença de umidade na laje de parte do refeitório.

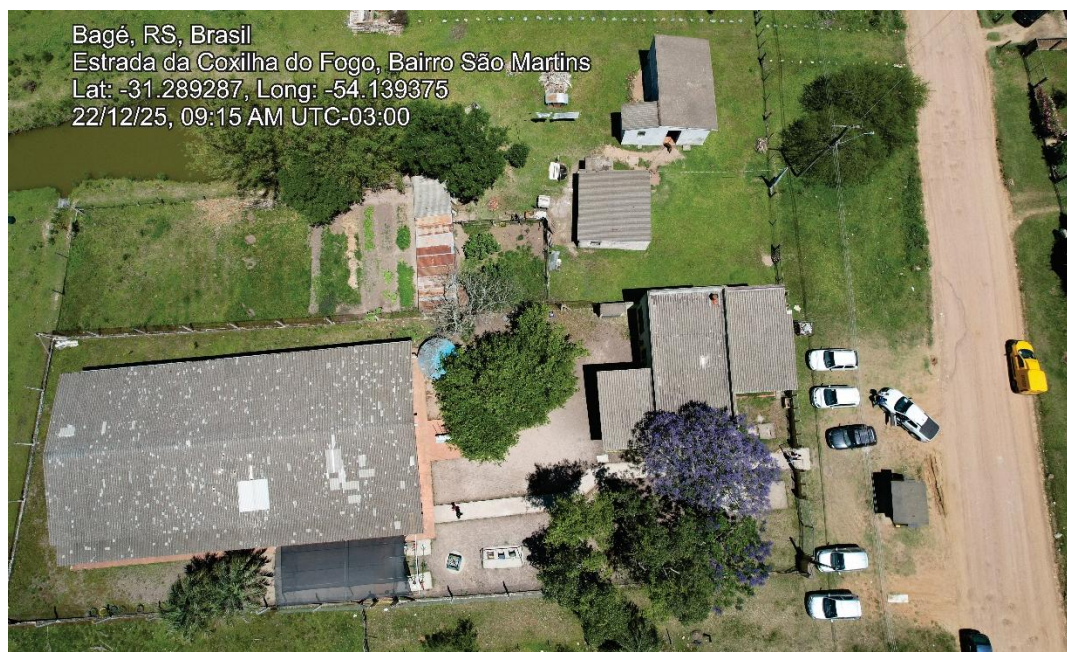
**Figura 13:** Vista superior dos telhados: à direita encontra-se o telhado do refeitório; à esquerda o telhado da escola.

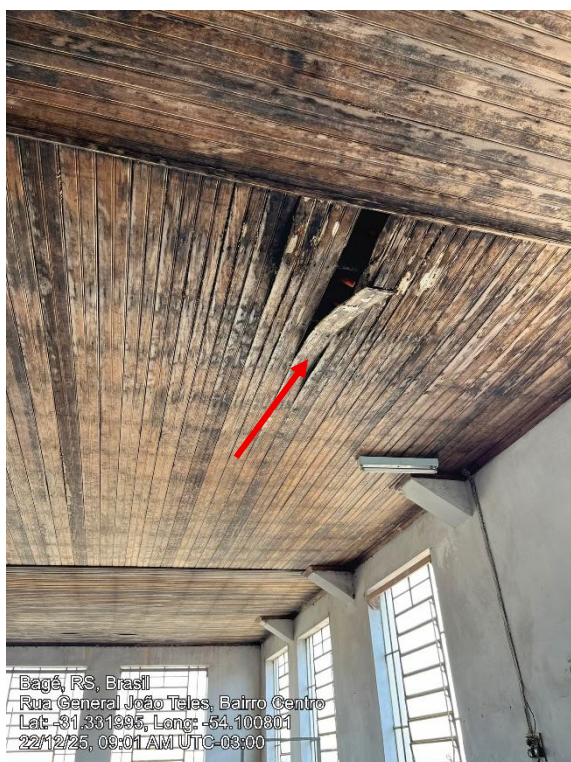
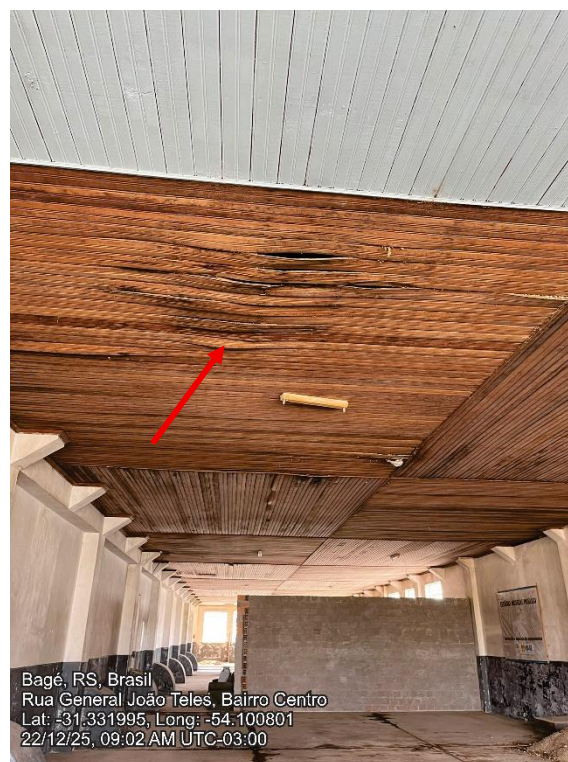
No pavimento superior, verifica-se que o ambiente é revestido por forro de madeira, o qual, em razão da exposição contínua à umidade proveniente das infiltrações, encontra-se em avançado estado de deterioração. Observam-se apodrecimento, perda de resistência mecânica e ruptura de peças em vários trechos, resultando no comprometimento de praticamente 100% do forro existente, além de representar risco potencial à segurança dos usuários.

**Figura 2:** Forro danificado em decorrência da umidade e goteiras.

**Figura 3:** Forro danificado em decorrência da umidade e goteiras.

Considerando o valor patrimonial do prédio, recomenda-se a reconstituição integral da cobertura, utilizando-se o mesmo material originalmente empregado, ou seja, telhas cerâmicas de características compatíveis com as existentes, respeitando-se as técnicas construtivas tradicionais. Recomenda-se, ainda, a substituição do forro de madeira deteriorado por material adequado, bem como a avaliação técnica da laje e dos pavimentos afetados, com a execução dos reparos necessários, de modo a garantir a segurança, a durabilidade e a preservação do patrimônio histórico edificado.

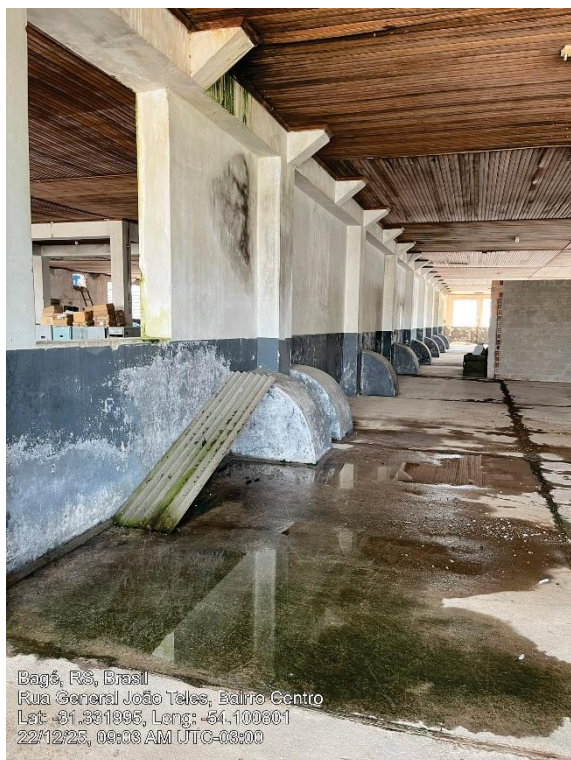
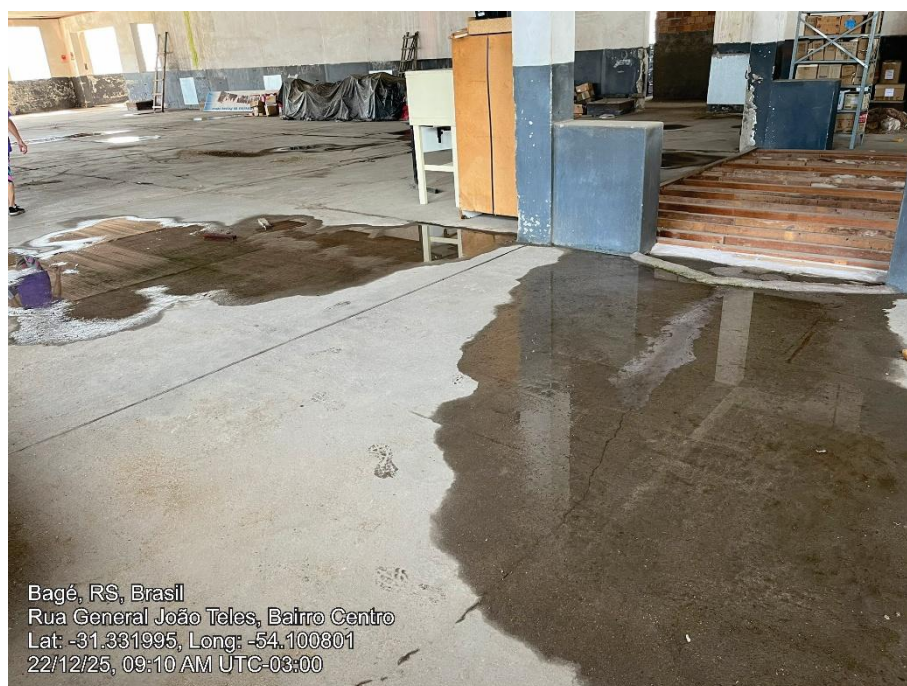
Adicionalmente, o elevado índice de infiltração tem ocasionado o acúmulo de água sobre o piso do pavimento superior. Tal condição possibilita a percolação da umidade através da laje, atingindo os pavimentos inferiores e ocasionando a degradação progressiva dos elementos estruturais e de acabamento. Esse processo contribui para o surgimento de patologias construtivas, tais como fissuras, desprendimento de revestimentos, corrosão de armaduras e perda de desempenho estrutural ao longo do tempo.

**Figura 4:** Acúmulo de água no piso do pavimento superior em decorrência das goteiras.

**Figura 6:** Acúmulo de água no piso do pavimento superior em decorrência das goteiras.

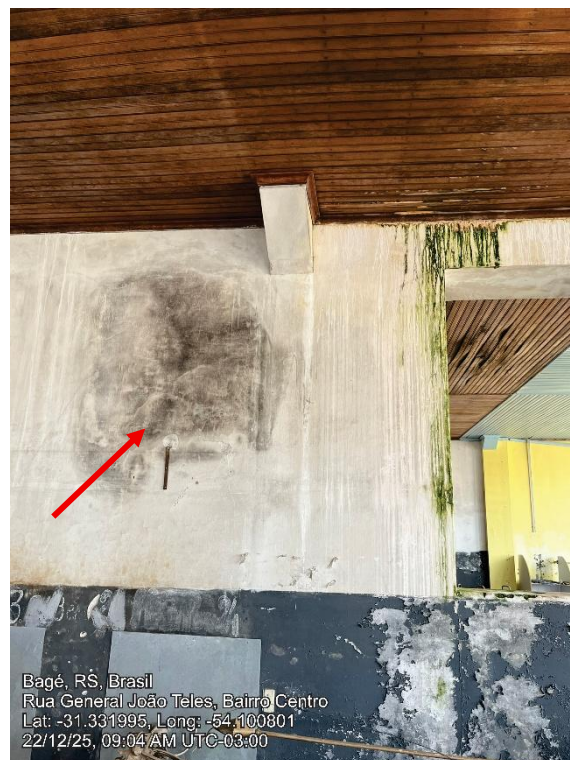
**Figura 5:** Sinais de umidade e infiltração nas paredes.

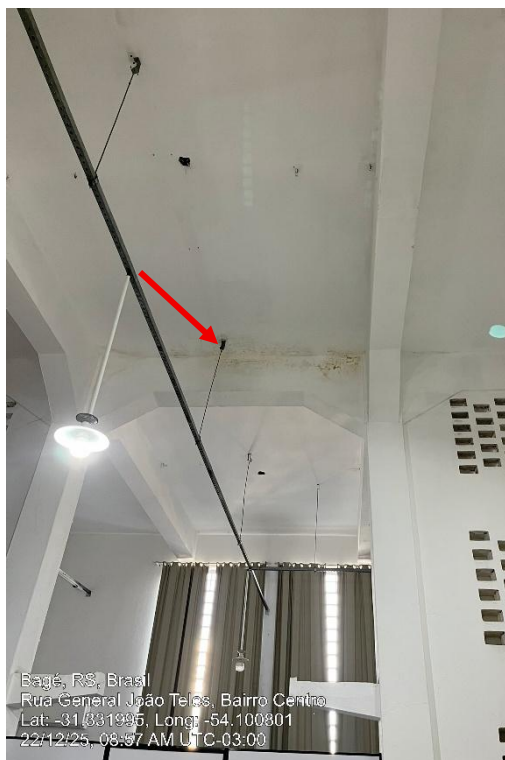
**Figura 7:** Presença de infiltração no pavimento inferior.

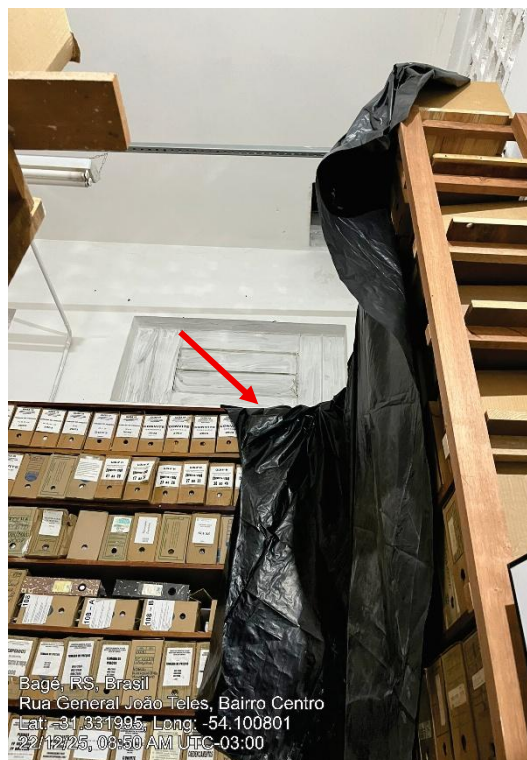
**Figura 8:** Lonas protegendo arquivos em decorrência de goteiras.
