**Assunto:** Ações de Resposta

**Número do processo:** 59052.038265/2026-65

APELIDO EMPREENDIMENTO  
REFORMA DA COBERTURA DO ARQUIVO PÚBLICO

#### **Diagnóstico de Danos em Edificações do Patrimônio Histórico e Cultural**

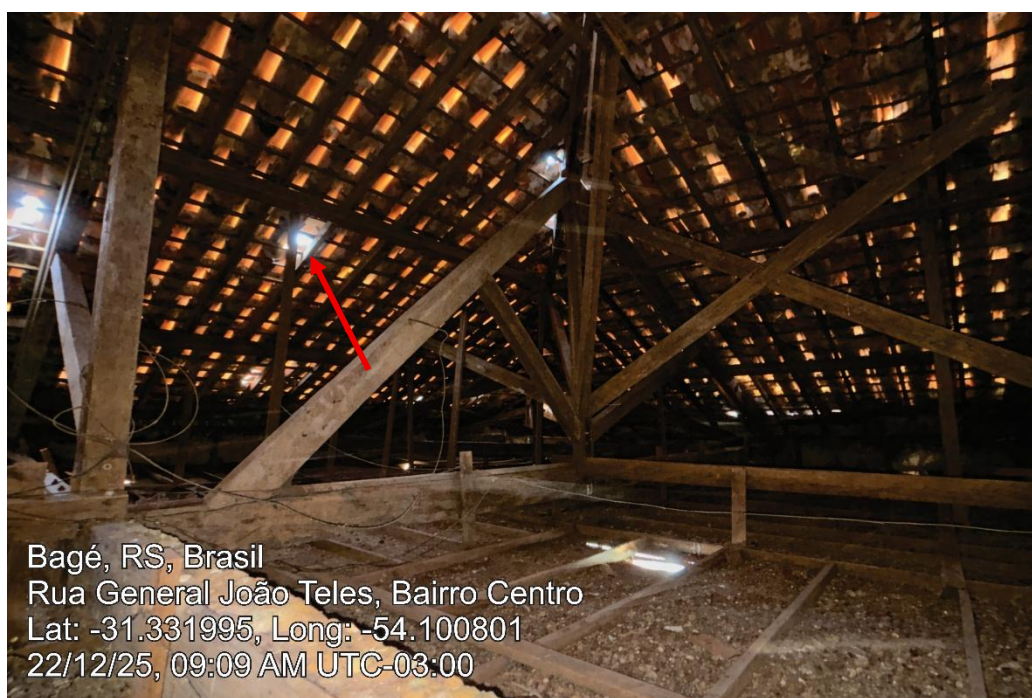
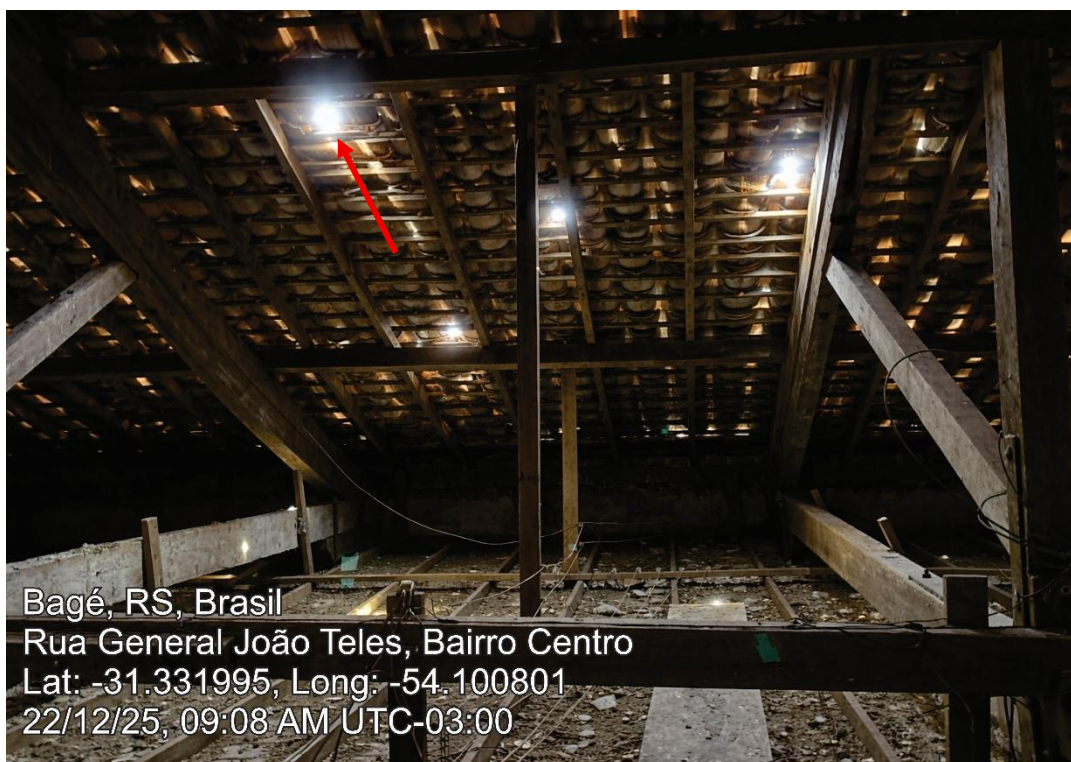
Durante a inspeção, constatou-se que o sistema de cobertura, composto por telhas cerâmicas, apresenta fraturas, quebras e deslocamentos em diversos pontos, comprometendo significativamente a estanqueidade do telhado e favorecendo a ocorrência de infiltrações. Tais patologias vêm ocasionando danos progressivos aos demais elementos da edificação.

**Figura 9:** Estrutura de madeira que sustenta o telhado, evidenciando telhas quebradas.

**Figura 10:** Estrutura de madeira que sustenta o telhado, evidenciando telhas quebradas.

Considerando o valor patrimonial do prédio, recomenda-se a reconstituição integral da cobertura, utilizando-se o mesmo material originalmente empregado, ou seja, telhas cerâmicas de características compatíveis com as existentes, respeitando-se as técnicas construtivas tradicionais. Recomenda-se, ainda, a substituição do forro de madeira deteriorado por material adequado, bem como a avaliação técnica da laje e dos pavimentos afetados, com a execução dos reparos necessários, de modo a garantir a segurança, a durabilidade e a preservação do patrimônio histórico edificado.

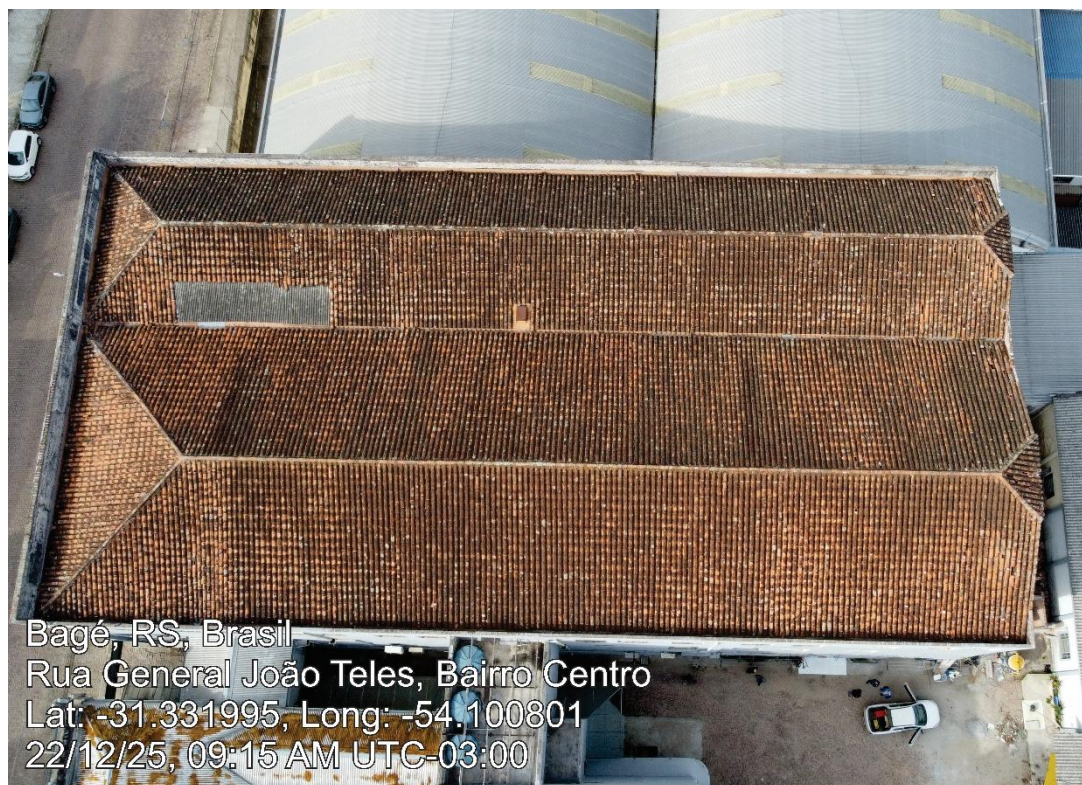
**Figura 11:** Vista superior de toda extensão do telhado.
