## PARECER TÉCNICO

Projeto: Recuperação de Coberturas de Edificações Públicas Danificadas por Evento Climático Extremo – Município de Bagé

### META 25

#### Diagnóstico de Danos em Edificações da Rede Municipal de Ensino

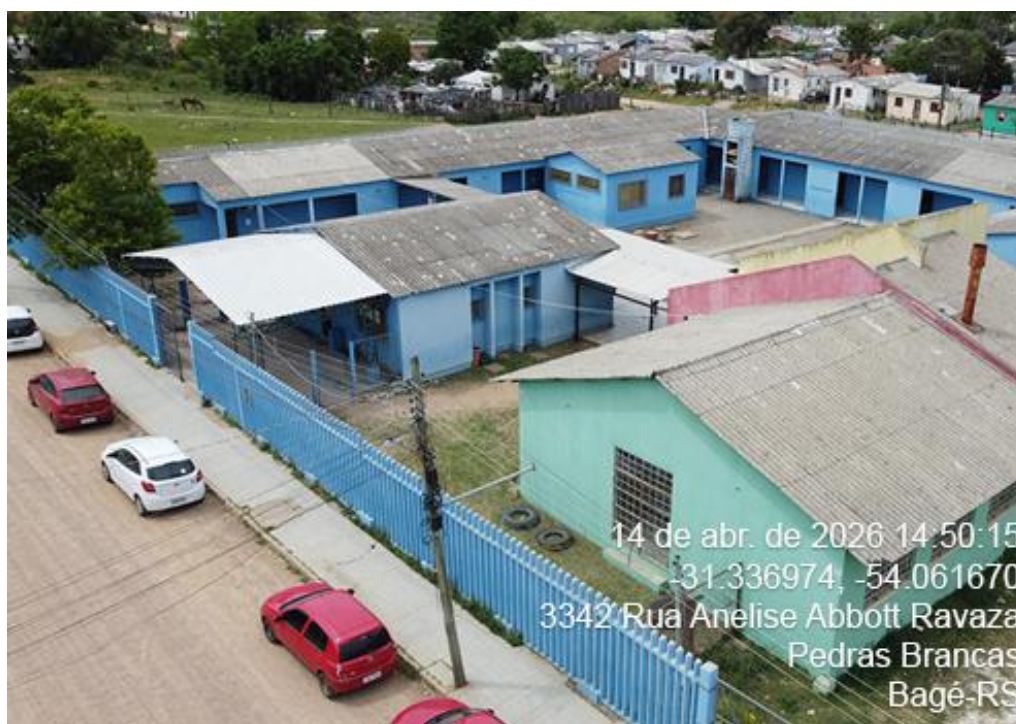
Foram executados reparos pontuais no telhado após a ocorrência de chuvas intensas, consistindo no remanejamento, aplicação de manta asfáltica e substituição localizada de telhas de fibrocimento danificadas, com o objetivo de mitigar infiltrações e reduzir os efeitos imediatos das avarias constatadas. Tais intervenções evidenciam a tentativa de mitigar os danos existentes, porém demonstram caráter meramente paliativo, não sendo eficazes para eliminar as patologias de forma definitiva, sobretudo diante da extensão e da recorrência dos problemas.

Figura 02 – Cobertura da EMEF Maria de Lourdes Molina, delimitadas por linha vermelha, ilustrando a atual situação da cobertura, com diversos pontos com instalação de manta asfáltica, medida paliativa adotada que já não está surtindo efeito.

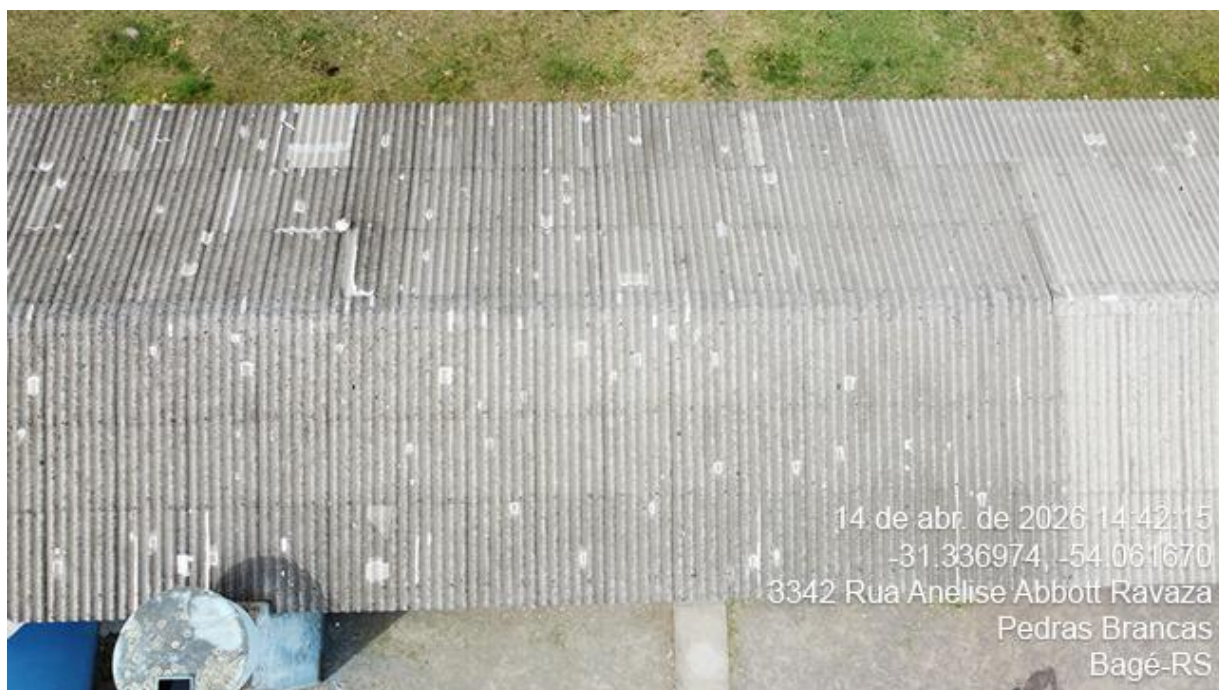
Figura 03 – Cobertura da EMEF, mostrando diversos pontos com medidas paliativas já adotadas, as quais não estão mais surtindo efeito.

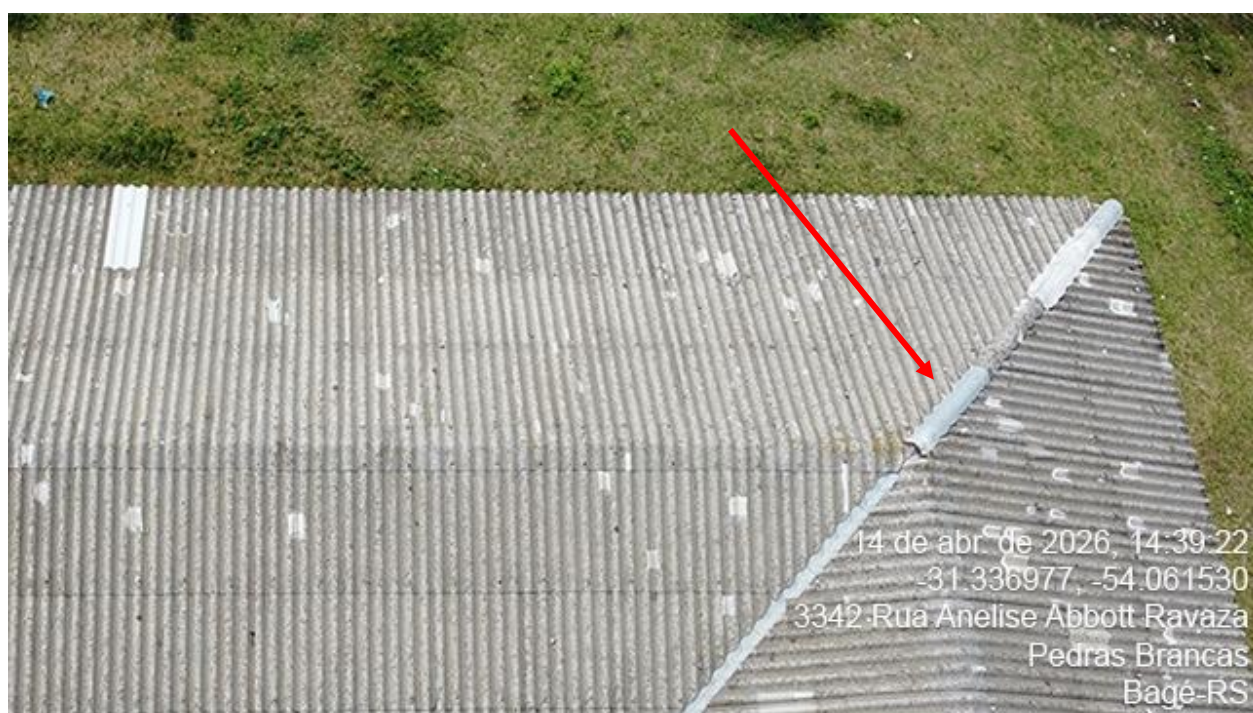
Figura 04 – Cobertura da EMEF, mostrando diversos pontos com medidas paliativas na cumeeira já adotadas, dentre outros pontos de cumeeira com a mesma patologia. Tais medidas paliativas exigem reparo com nova cumeeira.

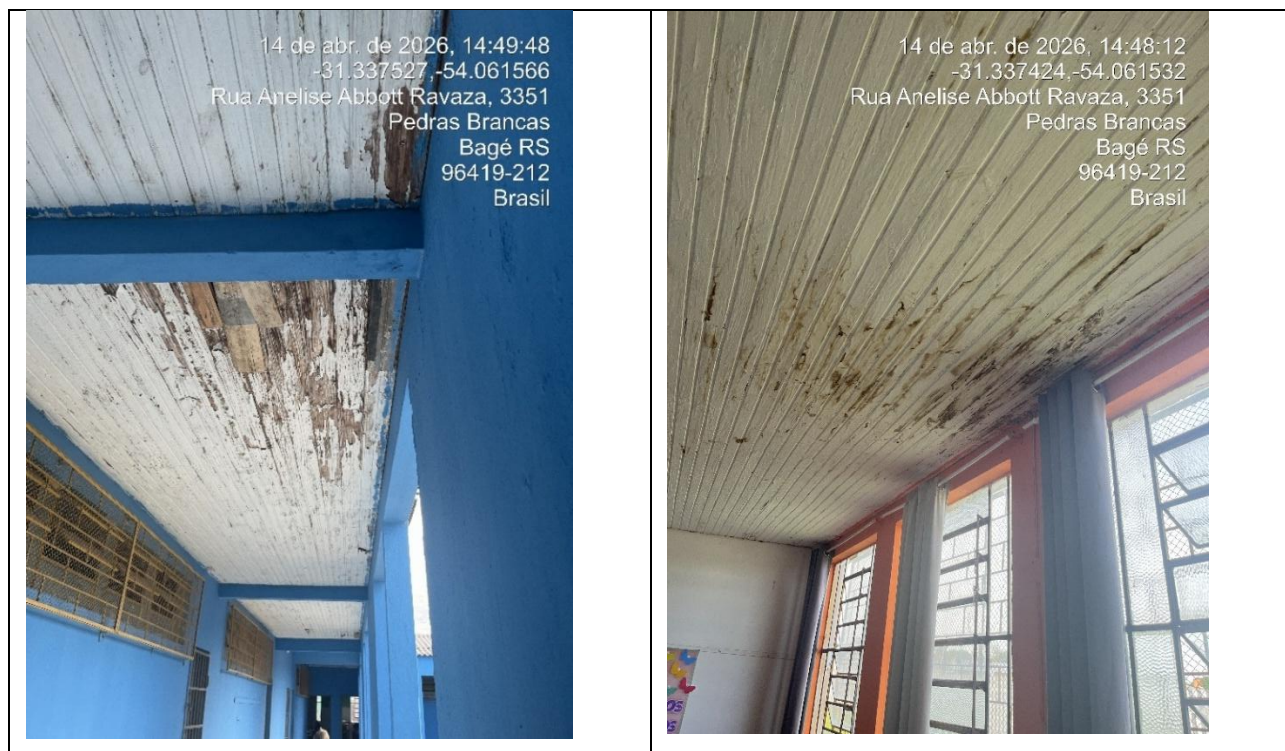
Figuras 05 e 06 – Forro de madeira da área coberta aberta com evidências de apodrecimento, com sinais de interferências paliativas para conter infiltrações no local. Na figura 05, o forro de madeira mostra evidências de uma grande área de acúmulo de água da chuva, além do apodrecimento da estrutura.

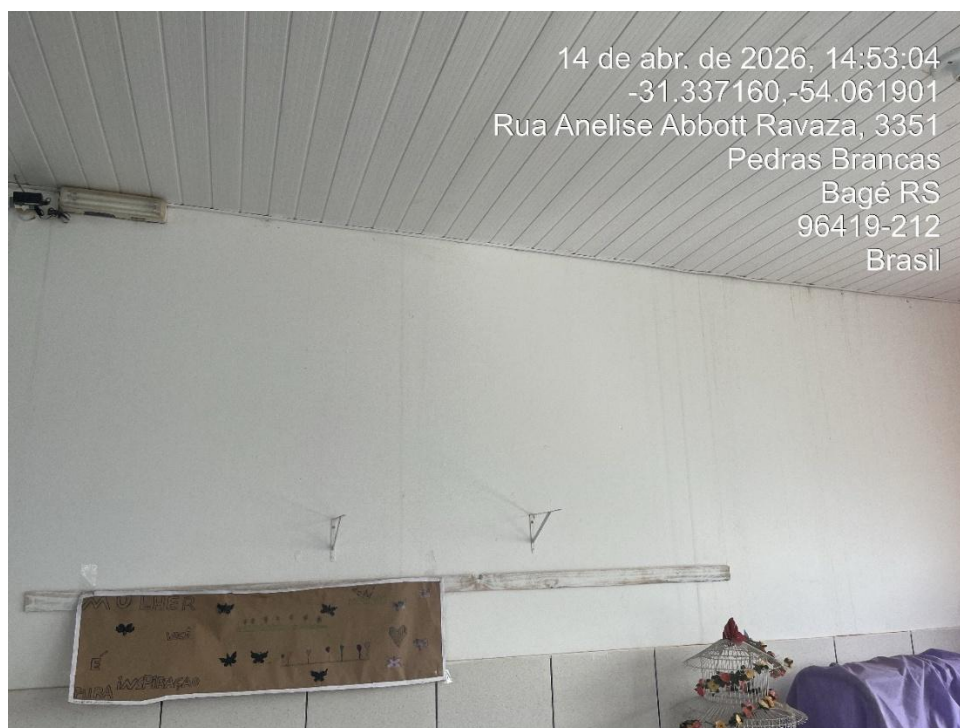
Figura 07 – Forro de PVC da área do refeitório/cozinha com régua mostrando irregularidade pela incidência das águas pluviais na estrutura, também evidenciada pelas marcas de água na parede.

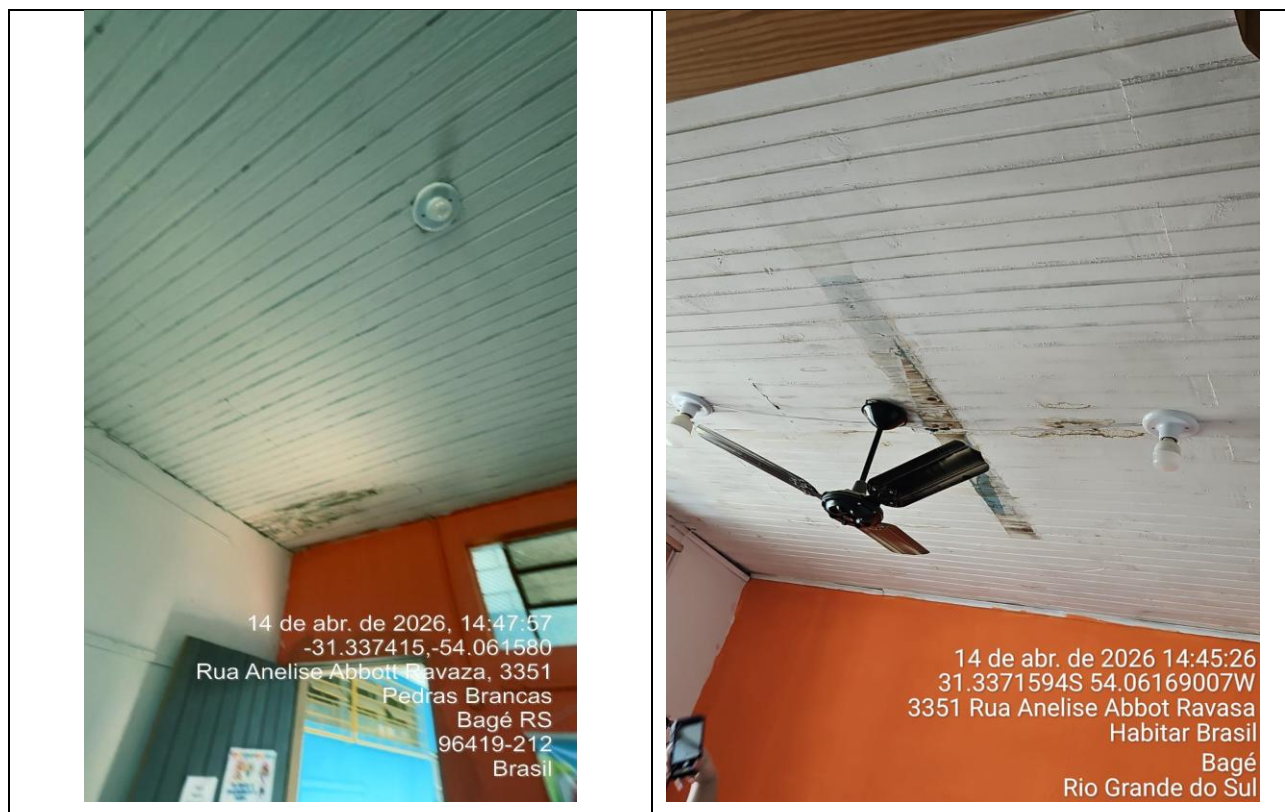
Figuras 08 e 09 – Forro de madeira de sala de aula aberta com evidências de apodrecimento e sobrecarga por água empoçada. Rodaforros em madeira com descolamento da estrutura do forro nos pontos relacionados como de constante infiltração por águas pluviais.

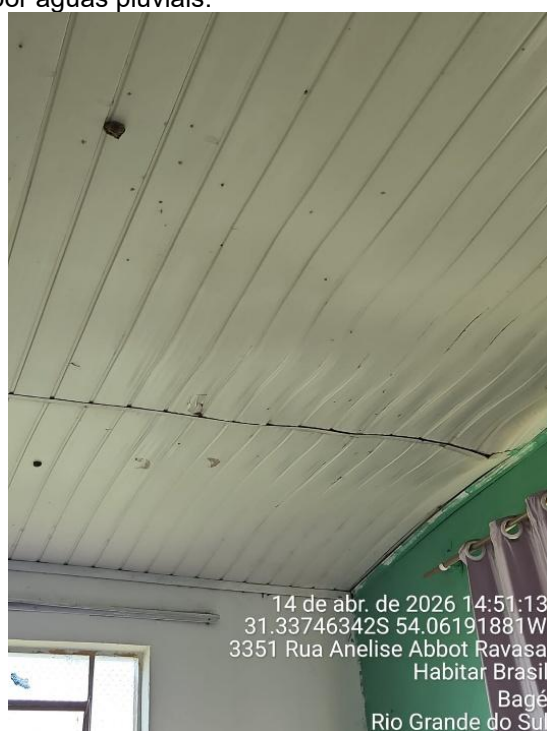
Figura 10 – Forro de PVC com sinais de sobrecarga por água empoçada.

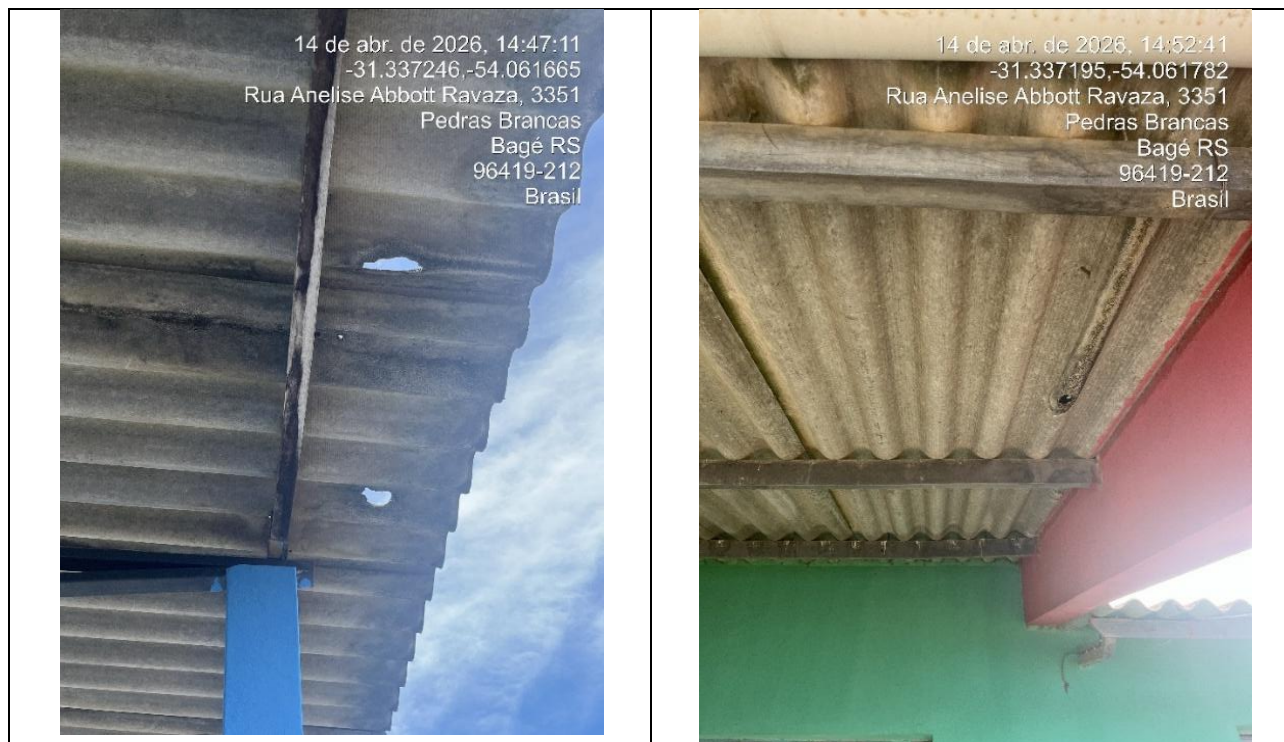
aberta) também foi afetada pelos eventos de chuva intensa. Conforme evidenciado nas imagens 11 e 12, as telhas de fibrocimento apresentam perfurações e aberturas, permitindo a passagem direta de água pluvial. Tal condição favorece a ocorrência de infiltrações e representa potencial risco ao desempenho e à segurança das instalações, além de comprometer a adequada proteção da área de circulação.

Figuras 11 e 12 – Cobertura da área de circulação externa, com rasgos (11) e partes trincadas e com buracos (12)

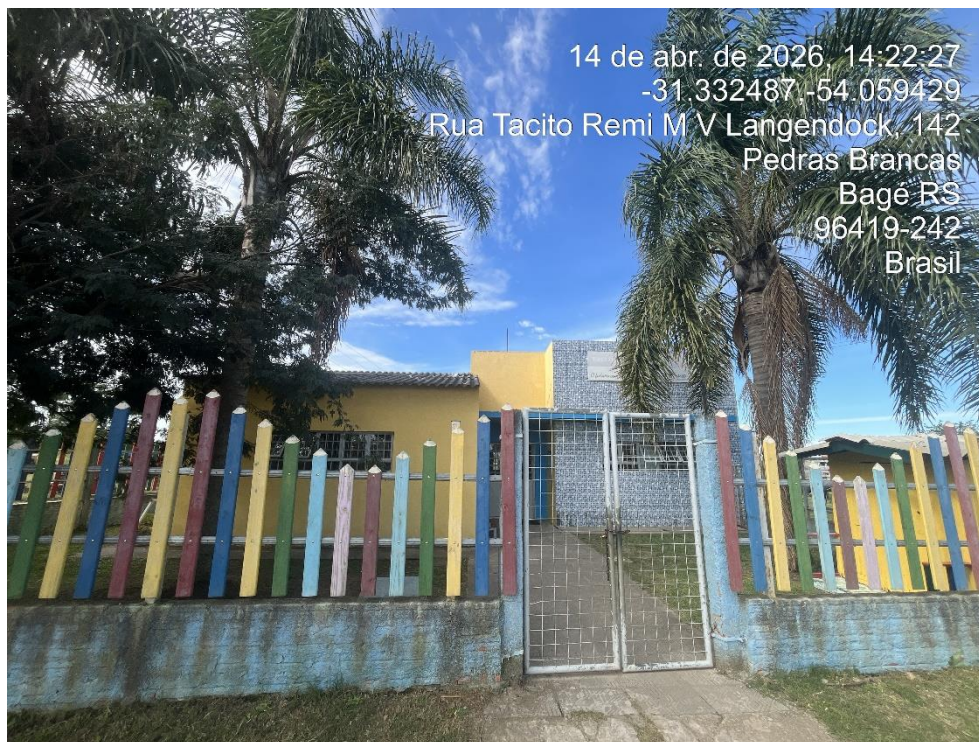
**Figura 1:** Fachada EMEI Lions Clube Solidarietà com geolocalização.

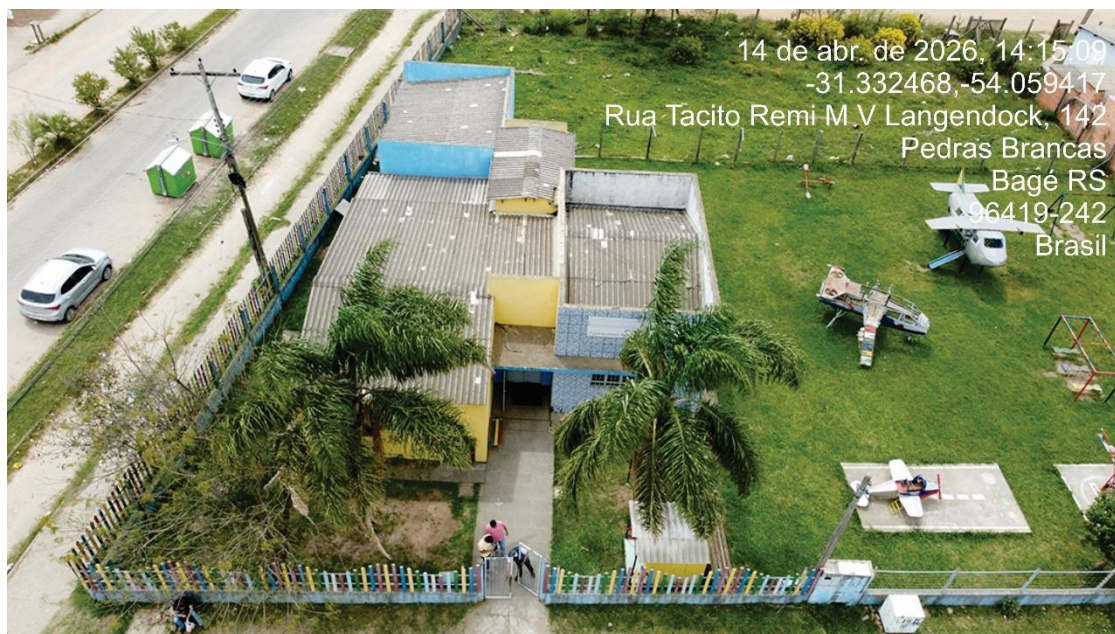
**Figura 2:** Imagem aérea da edificação.

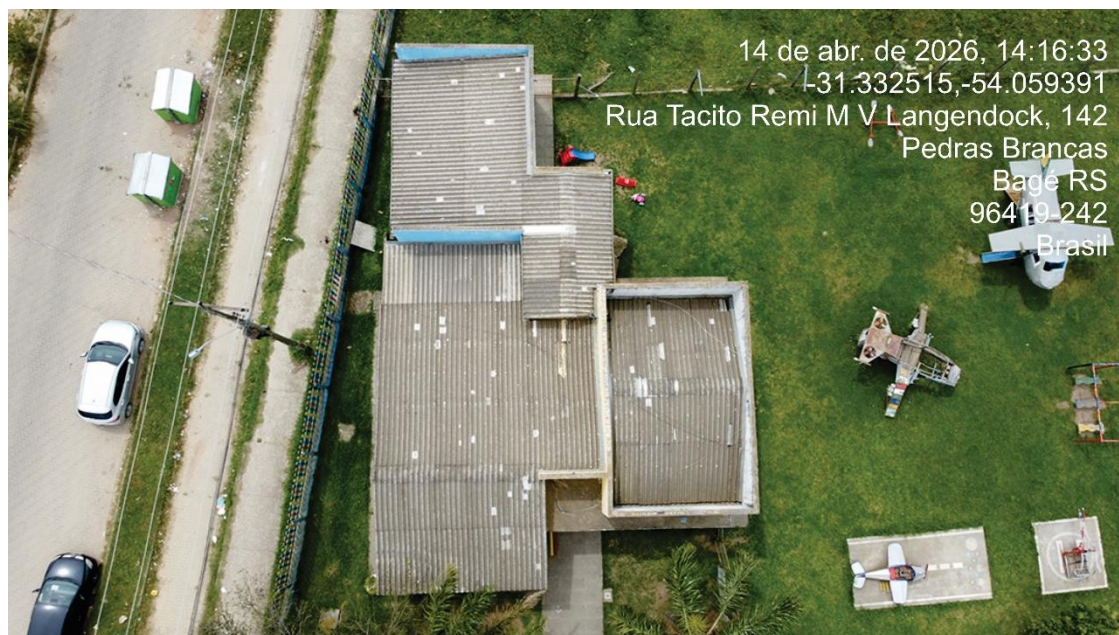
**Figura 3:** Imagem aérea da edificação.

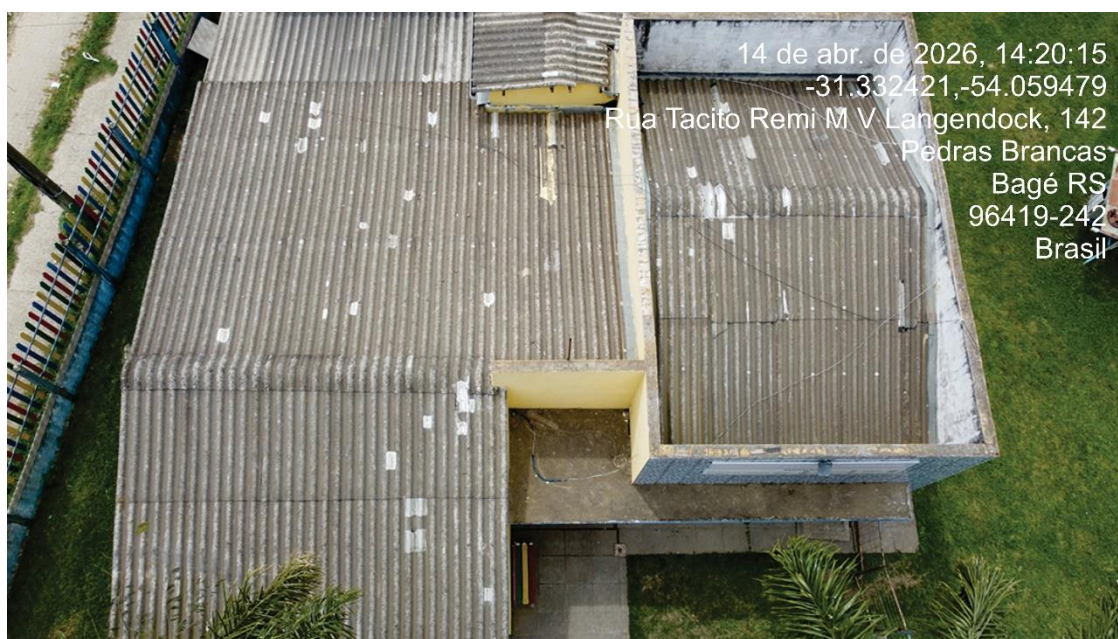
Por meio da análise de imagens aéreas (Figuras 02,03 e 04), observa-se que a cobertura já foi alvo de diversas intervenções corretivas pontuais, realizadas através de remendos distribuídos por praticamente toda a extensão do telhado. Tais intervenções evidenciam a tentativa de mitigar os danos existentes, porém demonstram caráter meramente paliativo, não sendo eficazes para eliminar as patologias de forma definitiva, sobretudo diante da extensão e da recorrência dos problemas.

**Figura 4:** Reparos pontuais por todo o telhado.

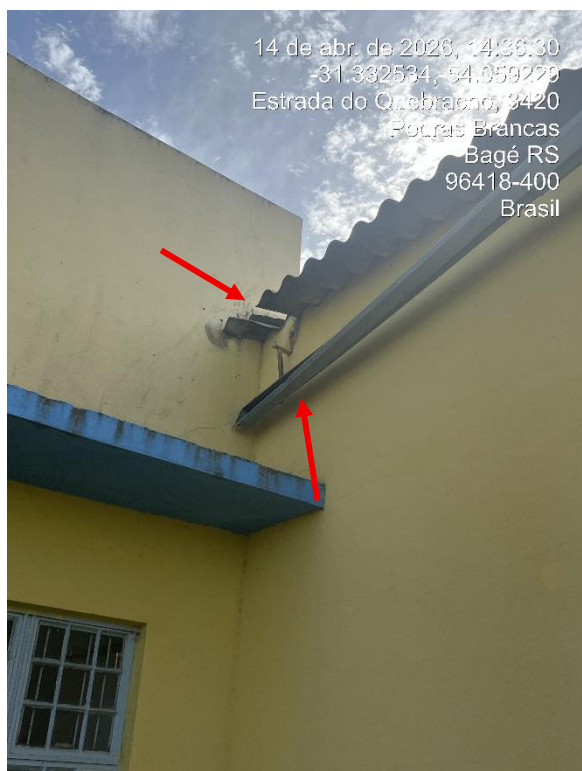
**Figura 5:** uma das calhas externas da edificação cedeu devido ao volume excessivo de chuvas.

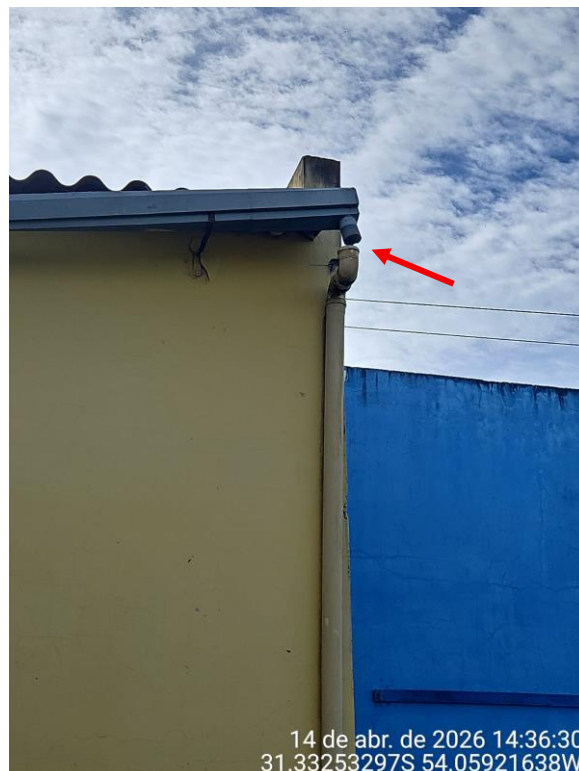
**Figura 6:** uma das calhas externas da edificação cedeu devido ao volume excessivo de chuvas.

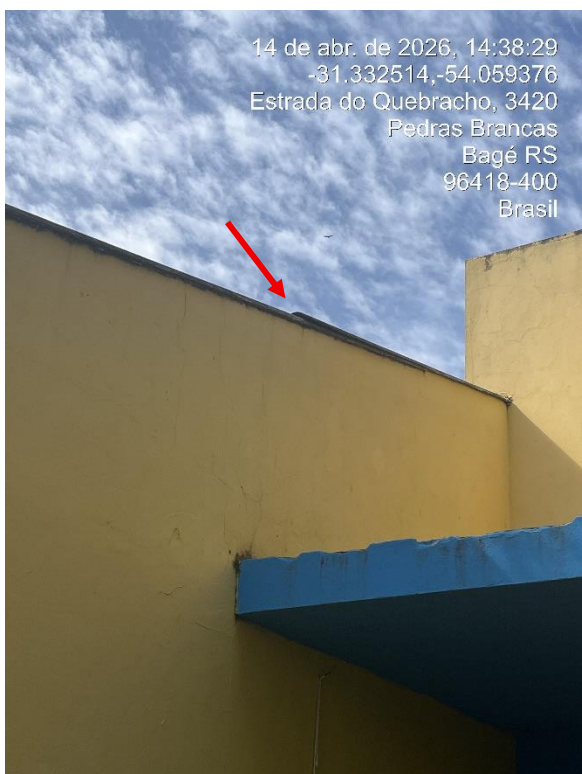
**Figura 7:** Possível visualizar uma das telhas levantadas.

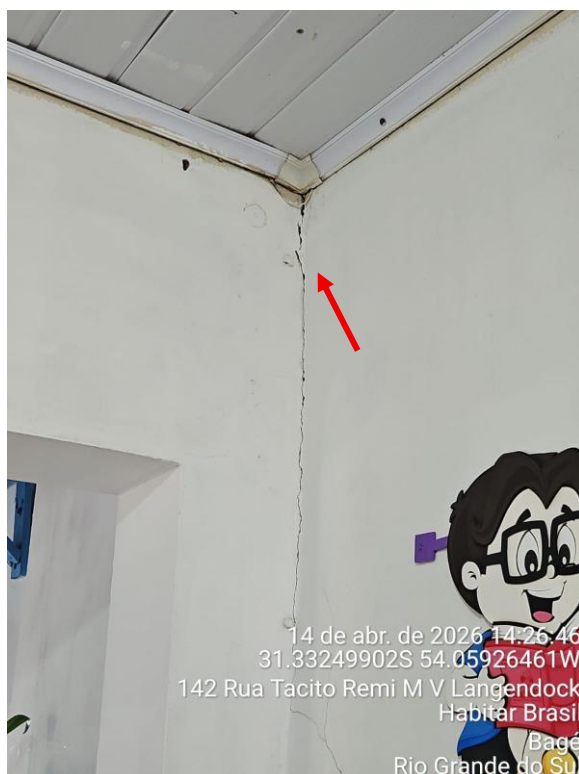
**Figura 8:** Estrutura deteriorada, apresentando fissuras possivelmente causada pela infiltração.

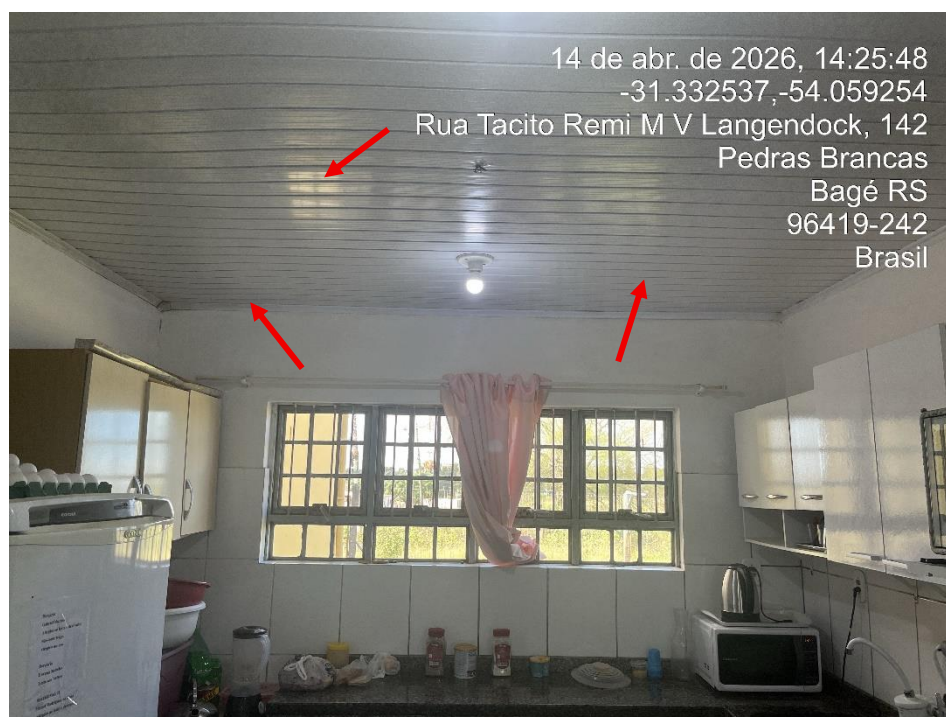
**Figura 9:** Forro com deformações em virtude do acúmulo e sobrecarga de água das chuvas.

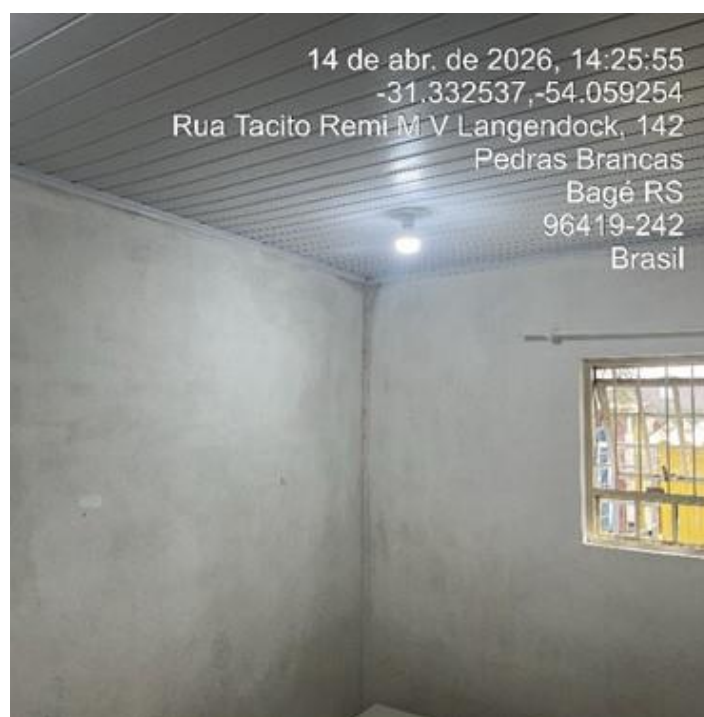
**Figura 10:** Sinais de umidade e infiltração nas paredes, ocasionando mofo.

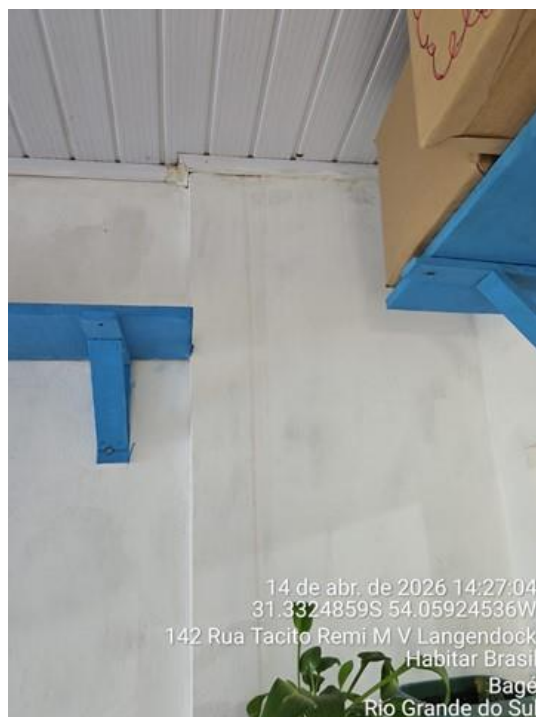
**Figura 11:** Sinais de umidade e infiltração nas paredes.

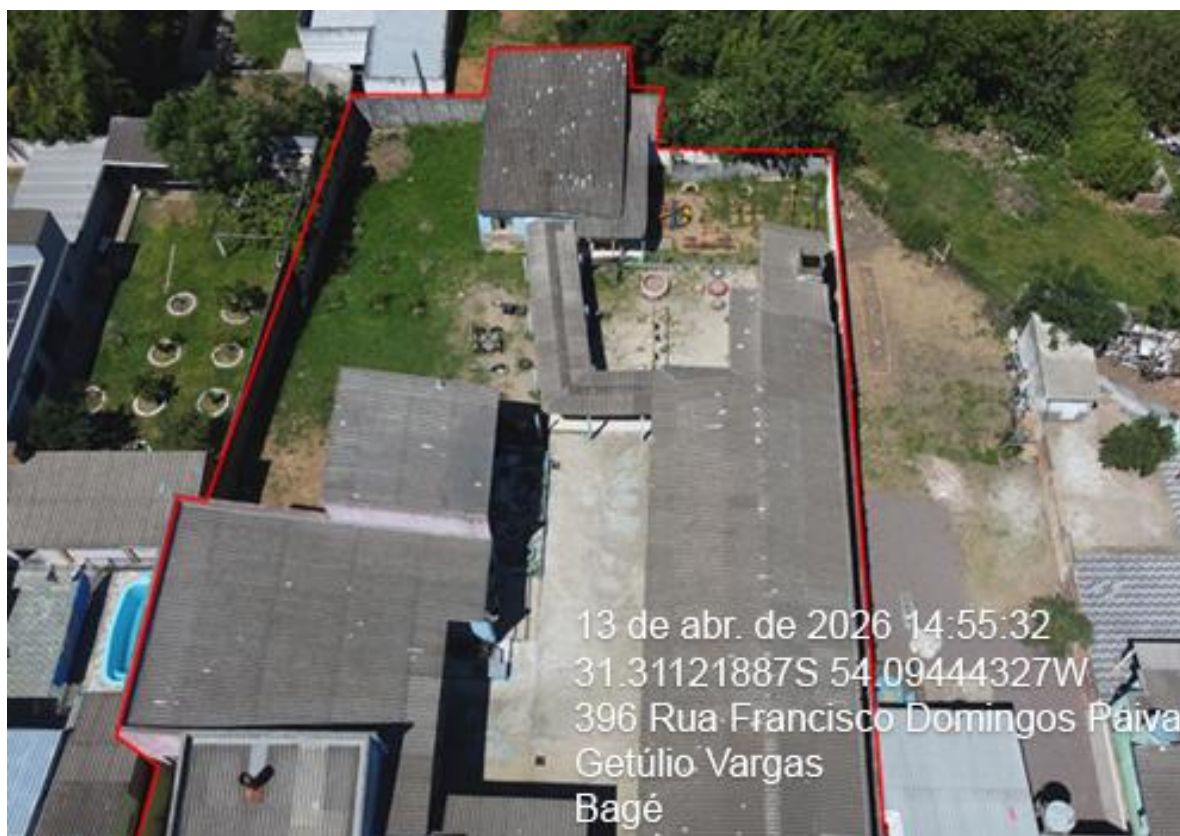
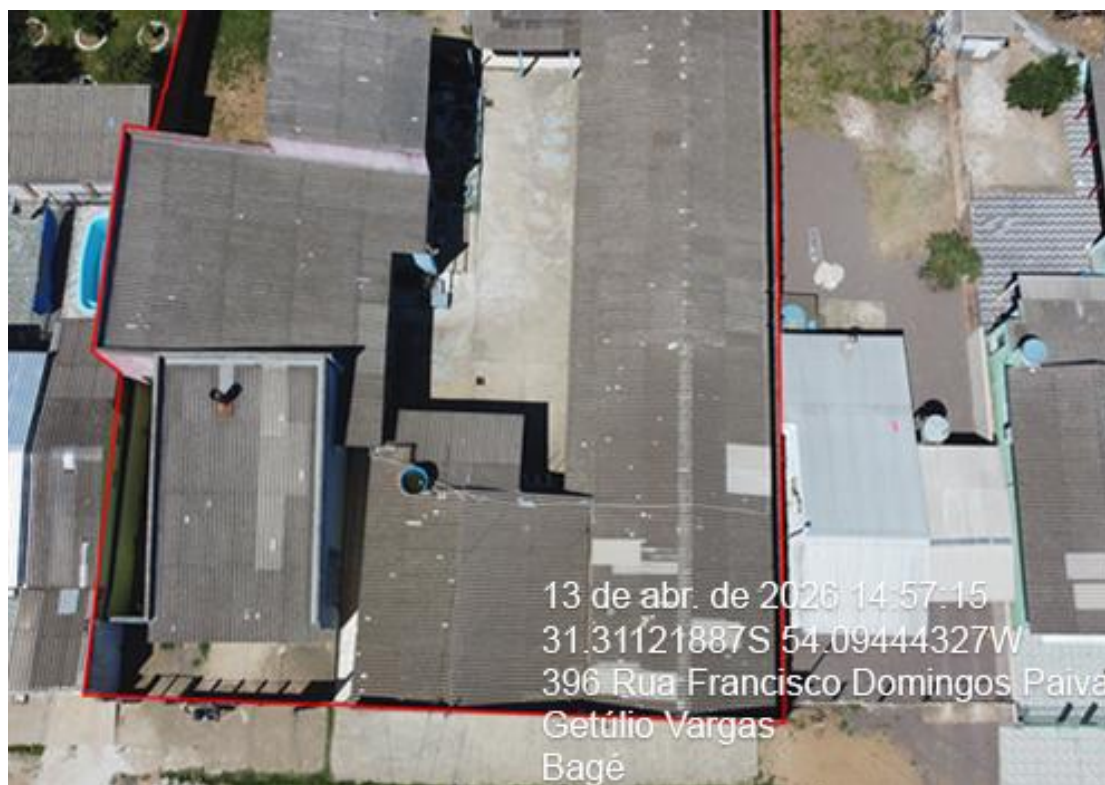
Figura 02 – Dependências da EMEF Mal. José de Abreu delimitadas por linha vermelha, ilustrando a atual situação da cobertura e seus pontos.

Figura 03 – Dependências da EMEF Mal. José de Abreu delimitadas por linha vermelha, ilustrando a atual situação da cobertura e seus pontos.

Por meio da análise de imagens aéreas (Figuras 02 e 03), observa-se que a cobertura já foi alvo de diversas intervenções corretivas pontuais, realizadas através de pequenos cobrimentos distribuídos por praticamente toda a extensão do telhado. Tais intervenções evidenciam a tentativa de mitigar os danos existentes, porém demonstram caráter meramente paliativo, não sendo eficazes para eliminar as patologias de forma definitiva, sobretudo diante da extensão e da recorrência dos problemas.

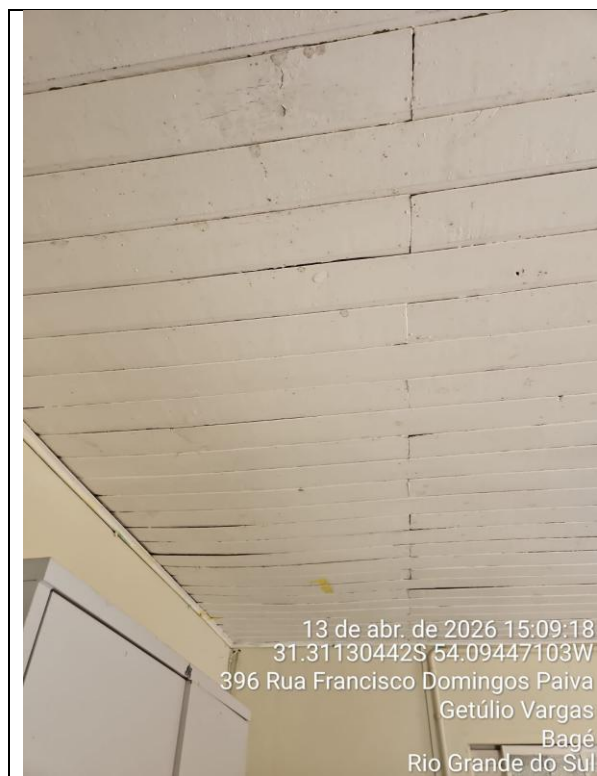
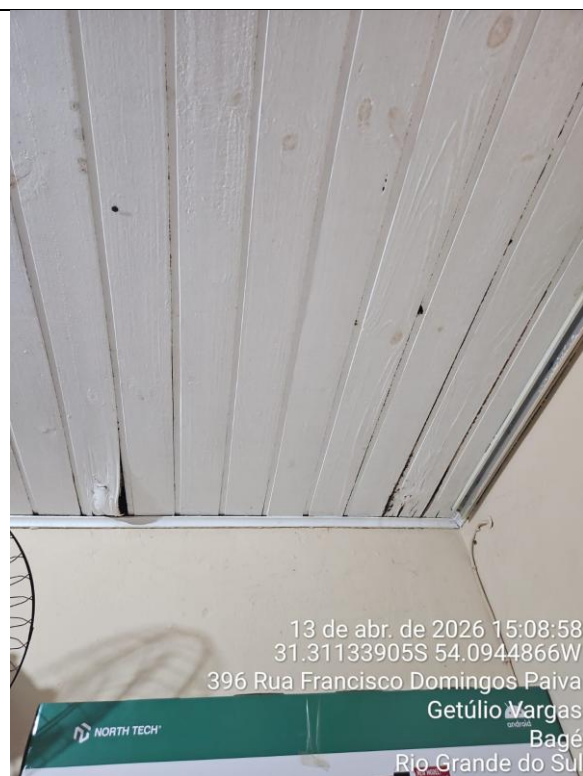
Figuras 04 e 05 – Forro de madeira com deformações em virtude do acúmulo e sobrecarga de água das chuvas.

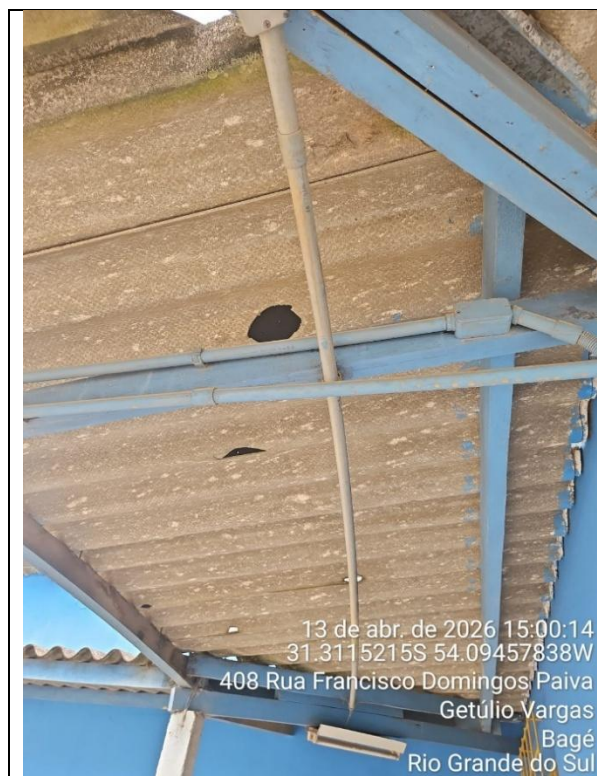
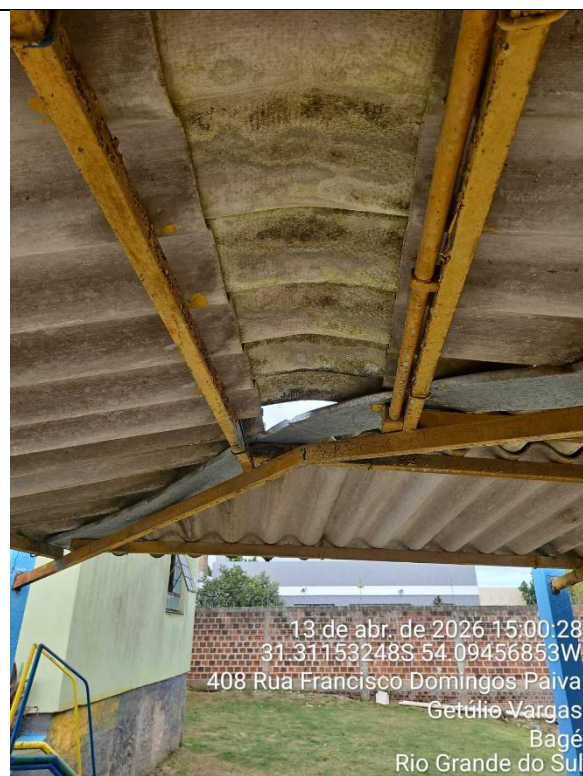
Figuras 06 e 07 – Cobertura externa aberta, atingida pelas chuvas.

Ressalta-se, ainda, que a cobertura destinada à circulação externa (cobertura aberta, Figuras 06 e 07) também foi afetada pelos eventos de chuva intensa. Conforme evidenciado na imagem, as telhas de fibrocimento apresentam perfurações e aberturas, permitindo a passagem direta de água pluvial. Observa-se a presença de tubulações elétricas aparentes fixadas na estrutura da cobertura, as quais se encontram expostas à umidade devido às falhas na vedação da cobertura. Tal condição favorece a ocorrência de infiltrações e representa potencial risco ao desempenho e à segurança das instalações, além de comprometer a adequada proteção da área de circulação.

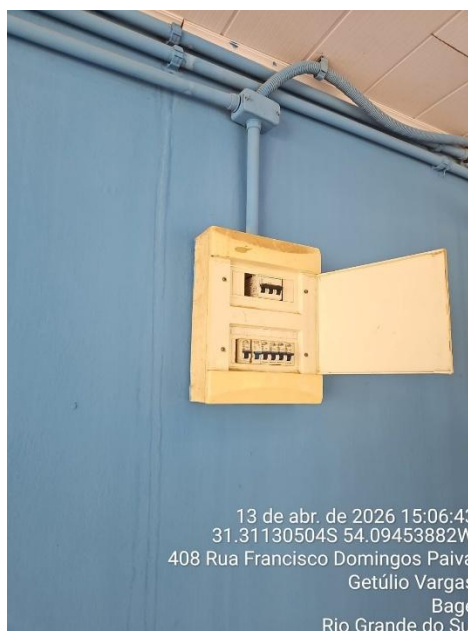
Figura 08 – Quadro geral da EMEF.

Durante a vistoria das instalações elétricas da edificação, verificou-se que parte dos componentes se encontra instalada em áreas expostas, sem proteção adequada contra intempéries, especialmente em pontos localizados sob a cobertura comprometida e na área de circulação externa.

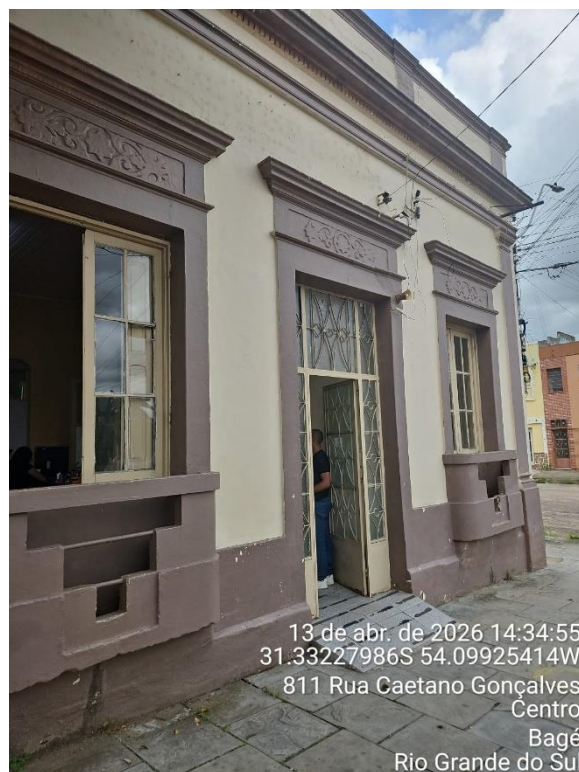
**Figura 1:** Fachada CAPSI Mathilde Fayad com geolocalização.

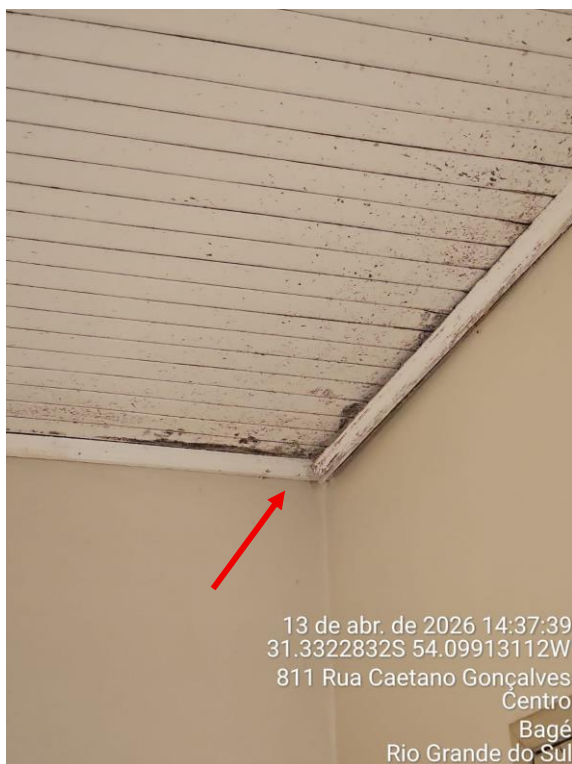
**Figura 2:** Desprendimento de estrutura e apodrecimento do forro.

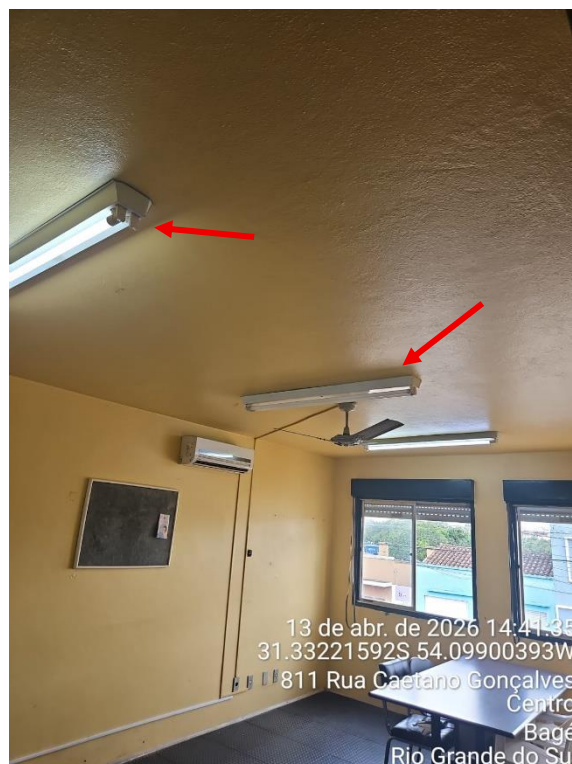
**Figura 3:** Instabilidade na rede elétrica (oxidação das luminárias devido a umidade).

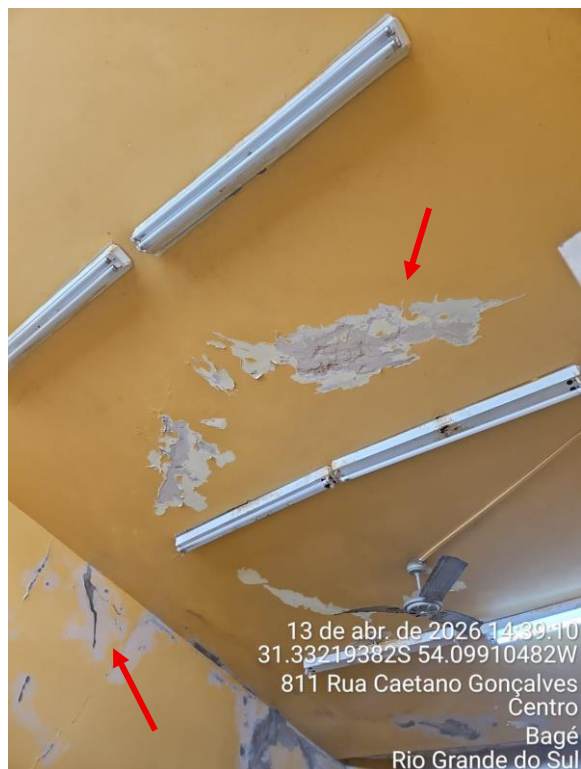
**Figura 4:** Infiltração na laje e nas paredes em decorrência do acúmulo de água.

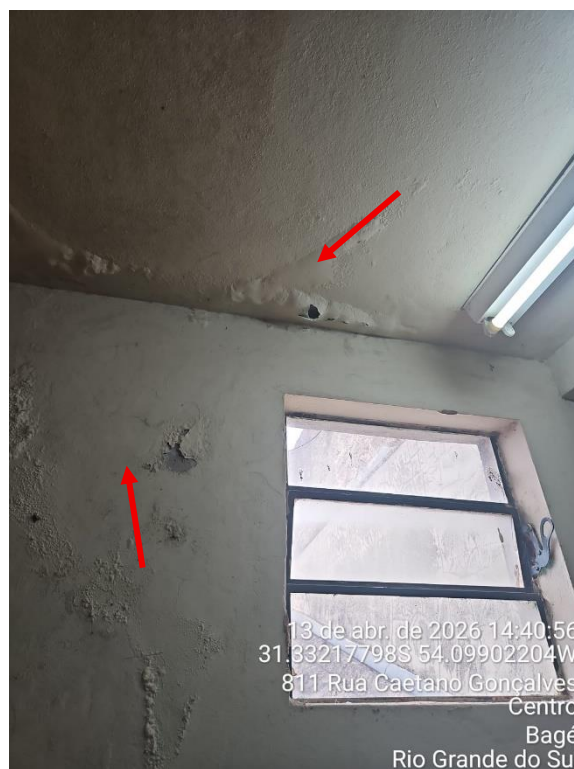
**Figura 5:** Infiltração na laje e nas paredes em decorrência do acúmulo de água.

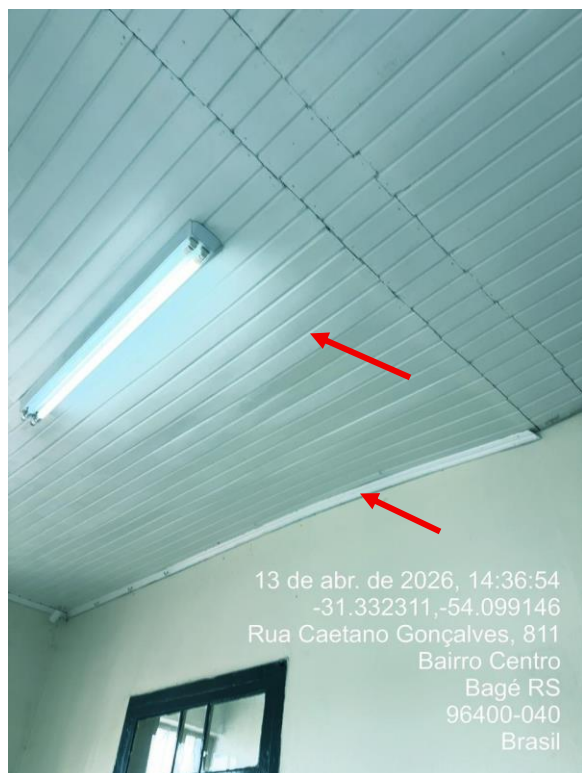
**Figura 6:** Forro deformado (abaulado) em decorrência das chuvas.

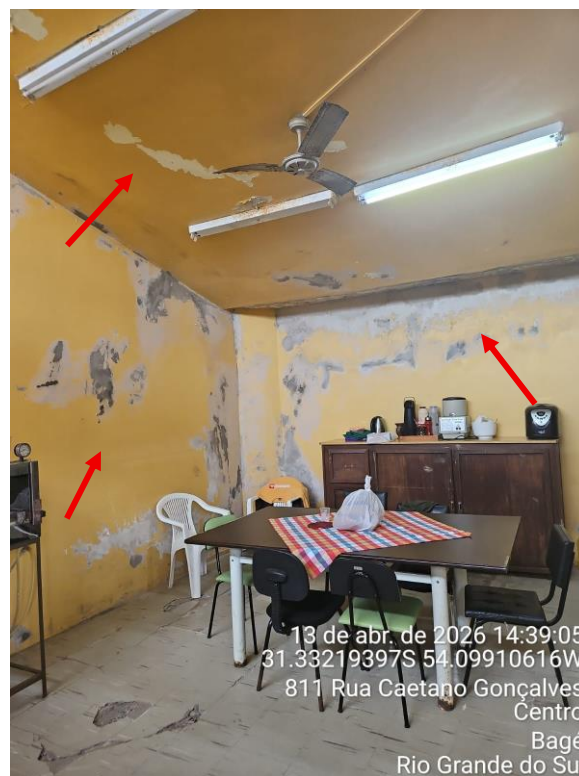
**Figura 7:** Presença de umidade e infiltrações na laje e nas paredes.

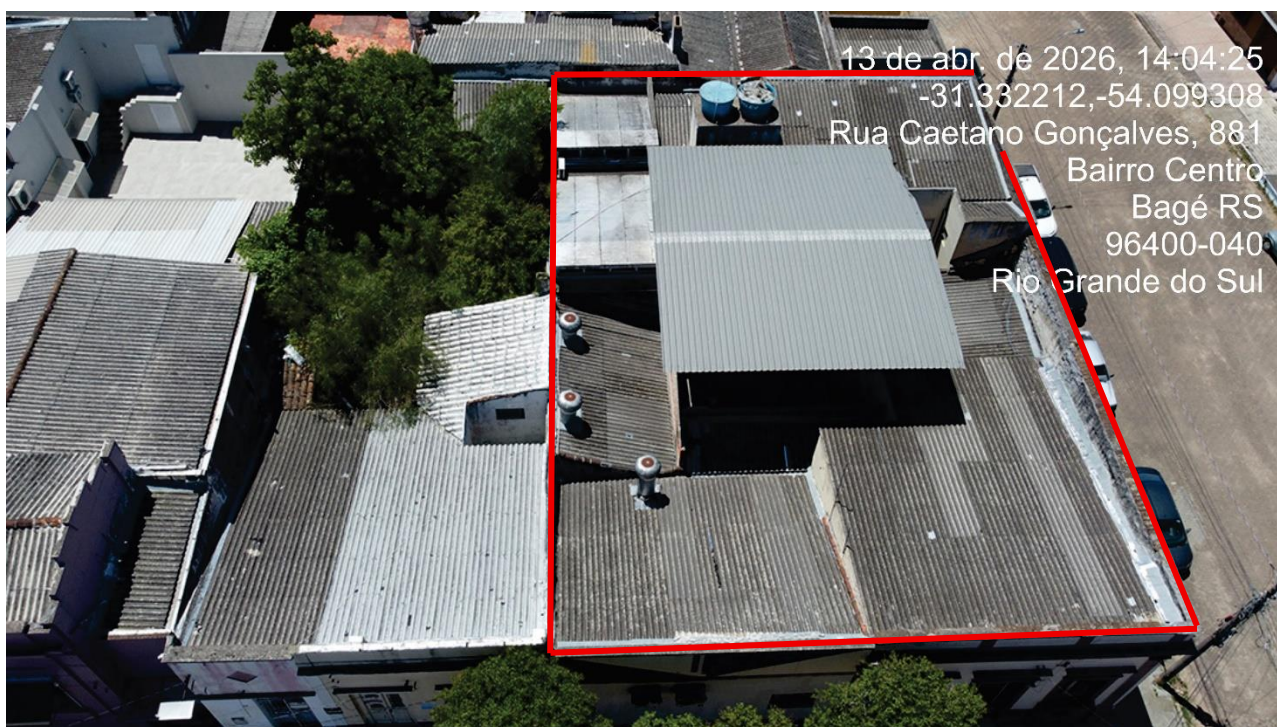
**Figura 9:** Imagem aérea da edificação, delimitada pelas linhas vermelhas.
