## PARECER TÉCNICO

Projeto: Recuperação de Coberturas de Edificações Públicas Danificadas por Evento Climático Extremo – Município de Bagé

### META 25

#### Diagnóstico de Danos em Edificações da Rede Municipal de Ensino

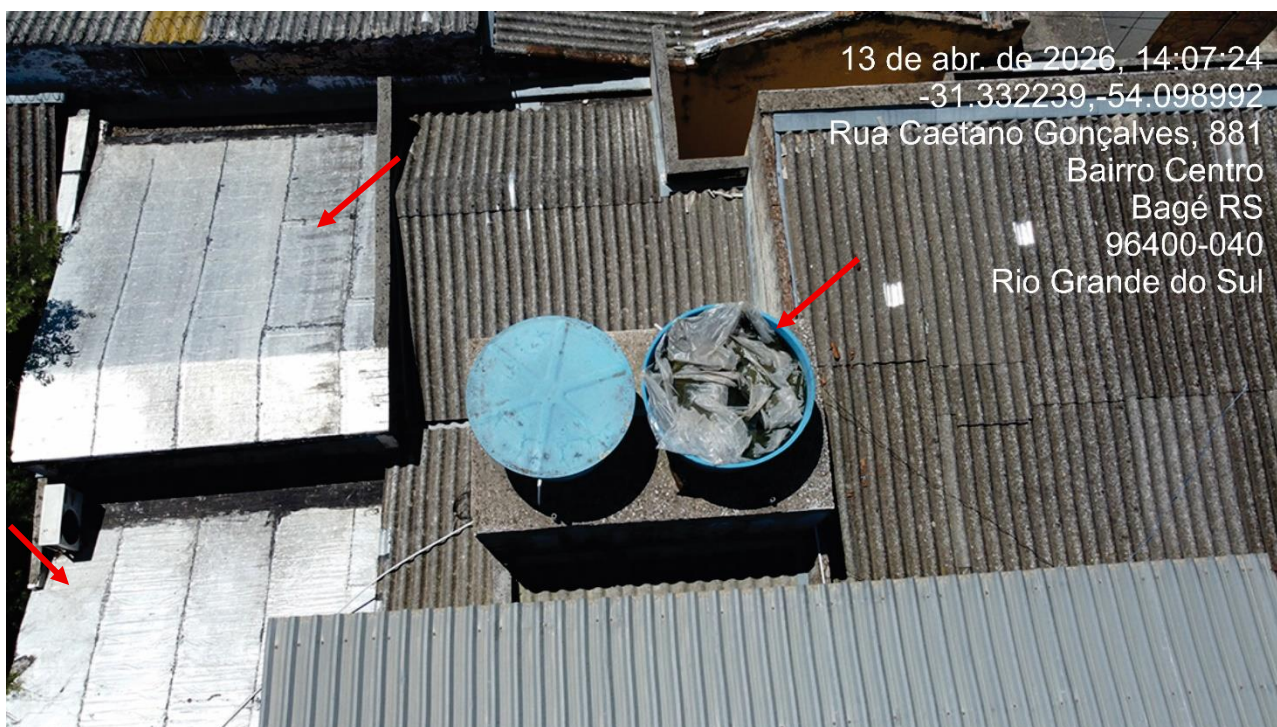
**Figura 8:** Vista superior da cobertura, evidenciando a ausência da tampa da caixa d'água e área da laje.

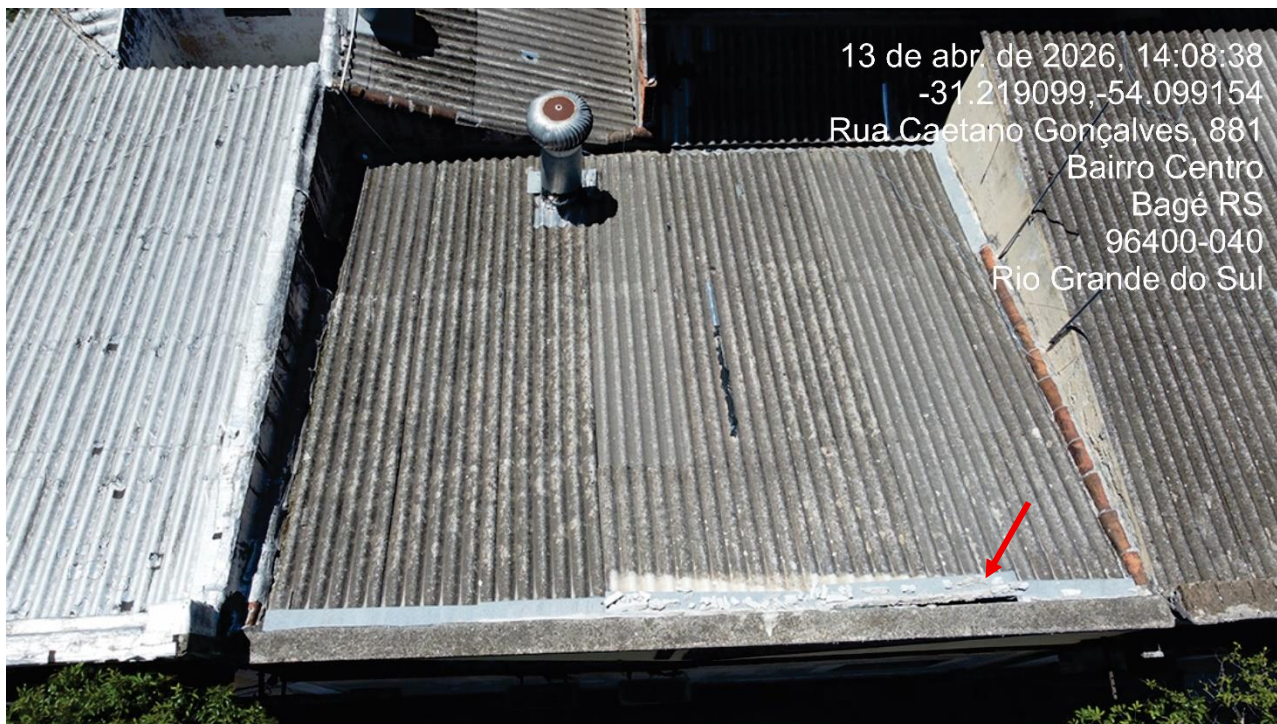
**Figura 9:** Vista superior da cobertura, evidenciando a necessidade de reparo dos rufos.
