# PARECER TÉCNICO

## CASA DE ACOLHIMENTO PADRE ABÍLIO

Recuperação de Coberturas de Edificações Públicas Danificadas por Evento Climático  
Extremo – Município de Bagé

### META 36

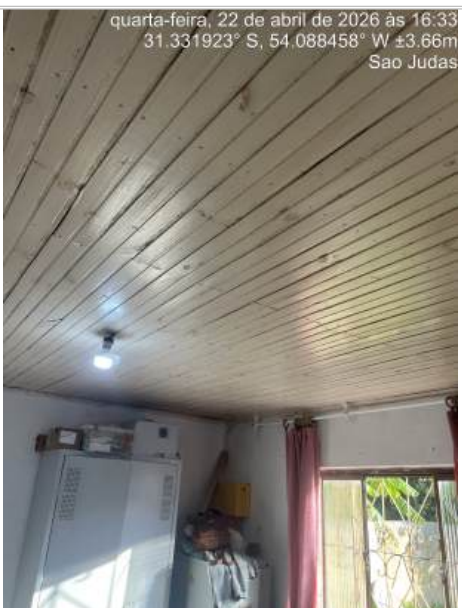
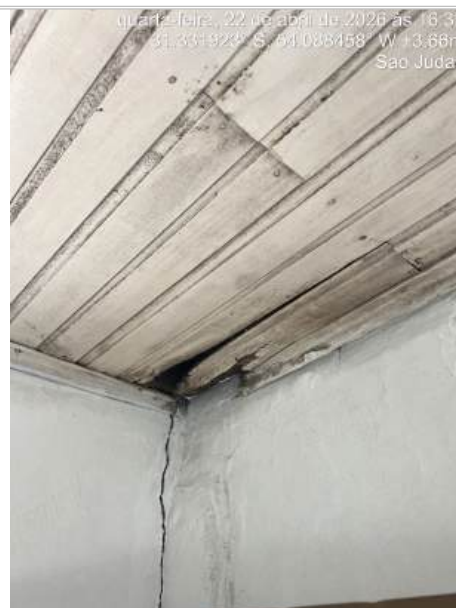
- 3.1. **Cobertura (Telhas Cerâmicas/Fibrocimento):** As telhas cerâmicas apresentam quebras e descolamentos compatíveis com os impactos dos eventos climáticos de grande porte dos anos anteriores que assolam o município de Bagé. Já nas áreas da cobertura de fibrocimento, ocorreram danos nos acabamentos do telhado e as paredes de alvenaria.
- 3.2. **Forro de Madeira:** Devido ao descolamento das telhas e dos acabamentos rufo e algerozas, houve danos no forro de madeira em algumas partes do imóvel.

Fotos – Detalhes forros de madeira danificados

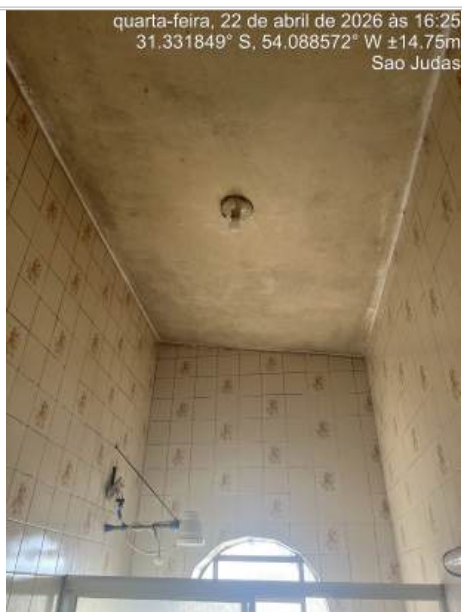
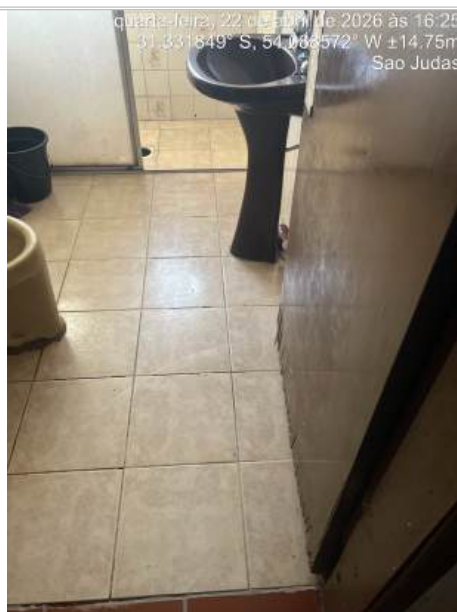
Fotos – Detalhe forro do banheiro e banheiro

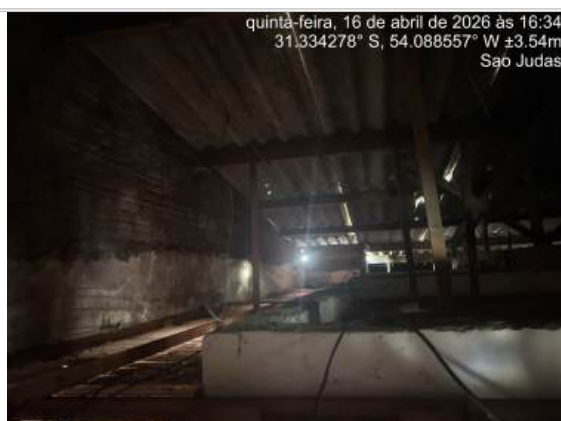
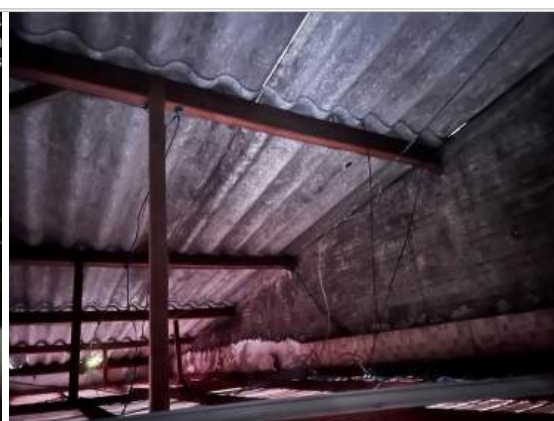
- 3.1. **Cobertura (Telhas e Terças):** As telhas metálicas apresentam amassamentos e perfurações compatíveis com os impactos dos eventos climáticos de grande porte dos anos anteriores que assolam o município de Bagé. A perda da camada galvânica protetora nestes pontos acelerou processos de corrosão pontual. As terças de suporte apresentam sinais de desalinhamento, indicando que as pressões negativas de vento excederam a capacidade de resistência dos elementos de fixação.

Fotos – Detalhes vista forro danos telhas e movimentação da estrutura telhado.

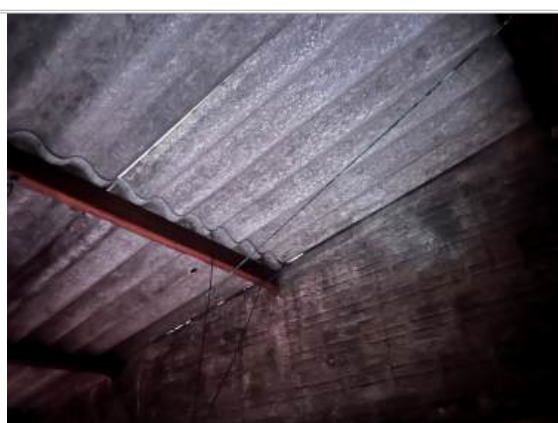
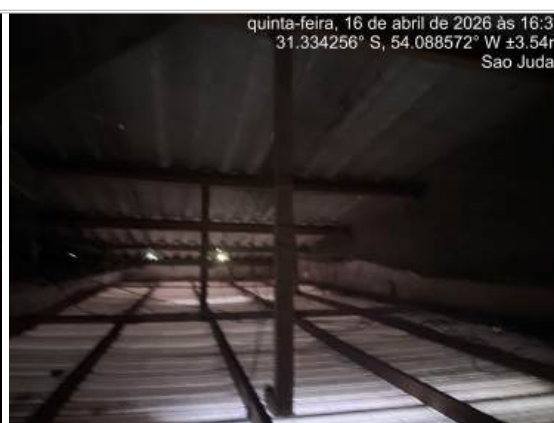
Fotos – Detalhes vista forro danos telhas e movimentação da estrutura telhado.

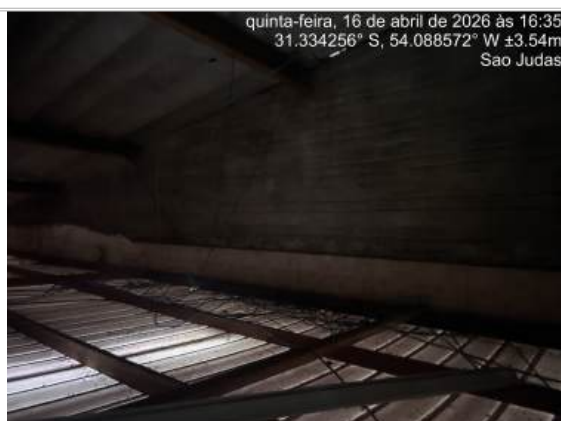
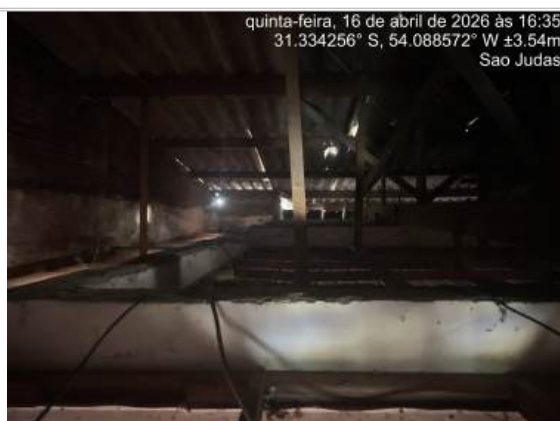
Fotos – Detalhes vista forro danos telhas e movimentação da estrutura telhado.

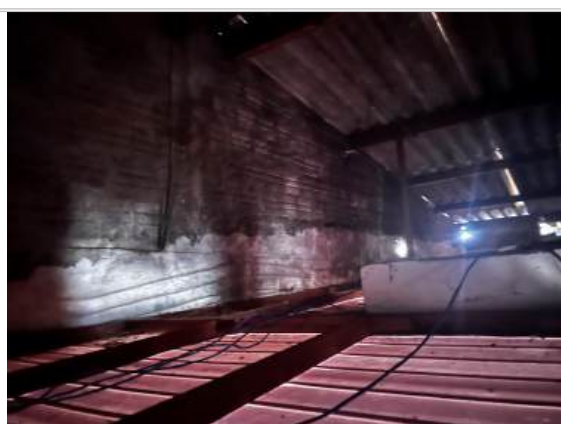
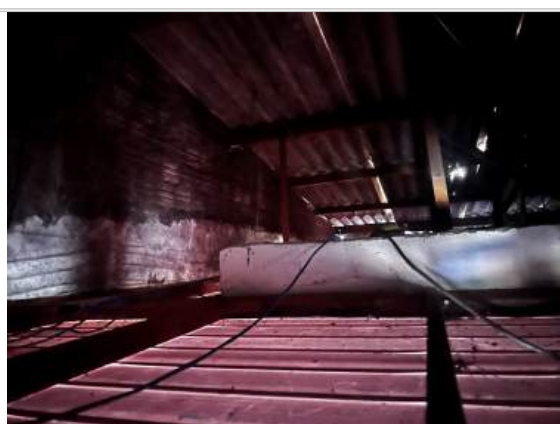
Fotos – Detalhes vista forro danos telhas e movimentação da estrutura telhado.

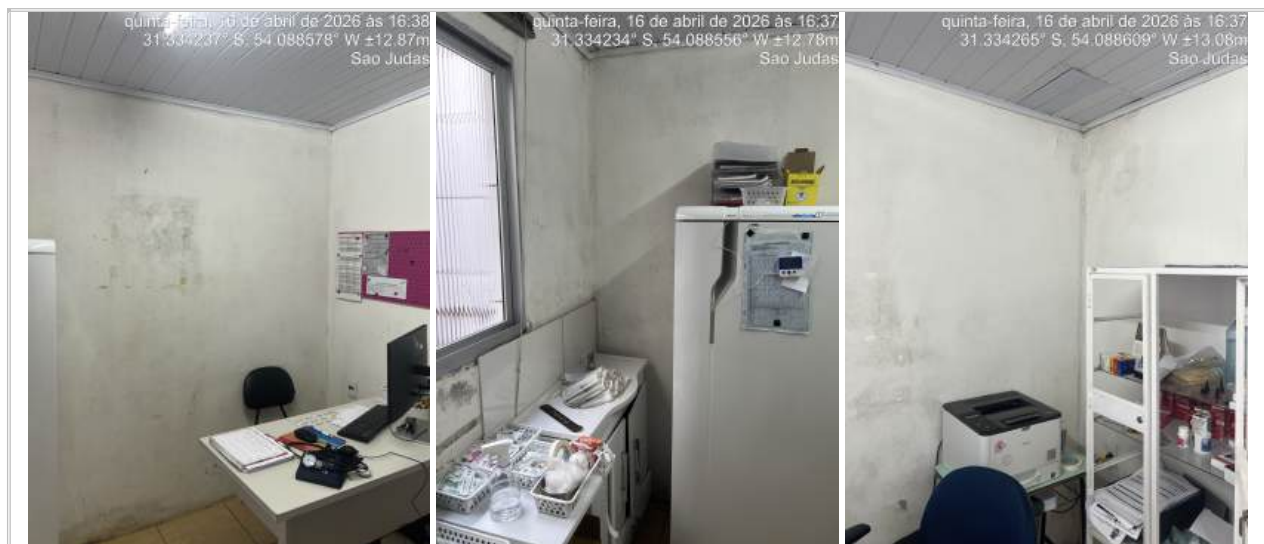
Fotos – Detalhes Vistas internas ESF Dois Irmãos, umidades parades.

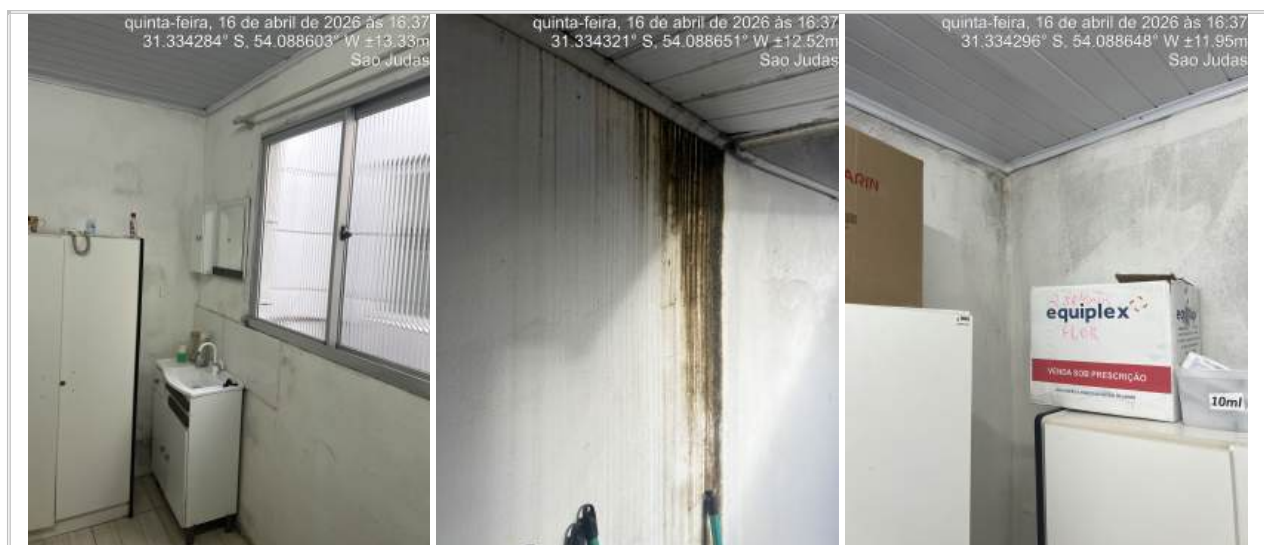
Fotos – Detalhes Vistas internas ESF Dois Irmãos, umidades parades.

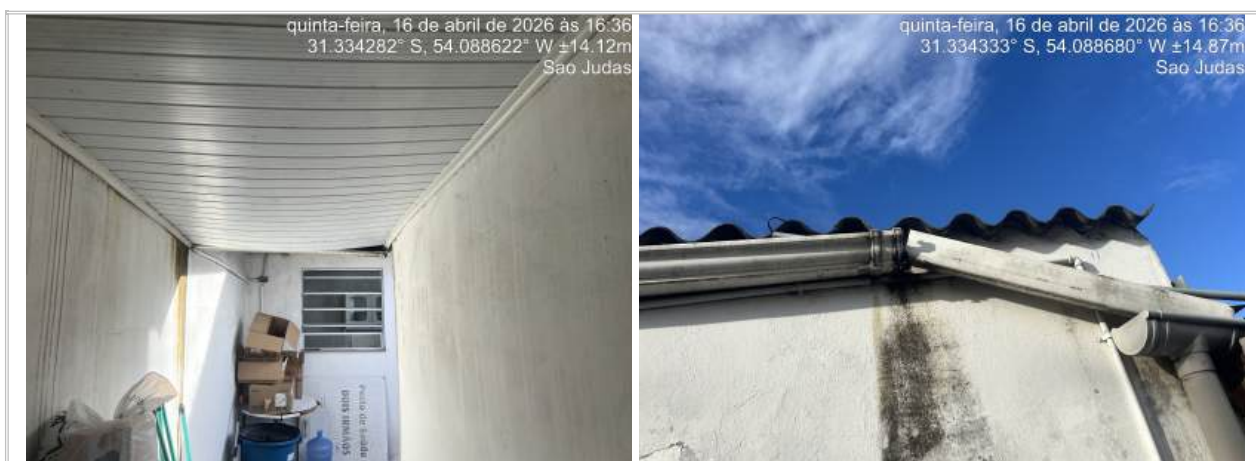
Fotos – Detalhes Vistas internas e externas - ESF Dois Irmãos, unidades parades.

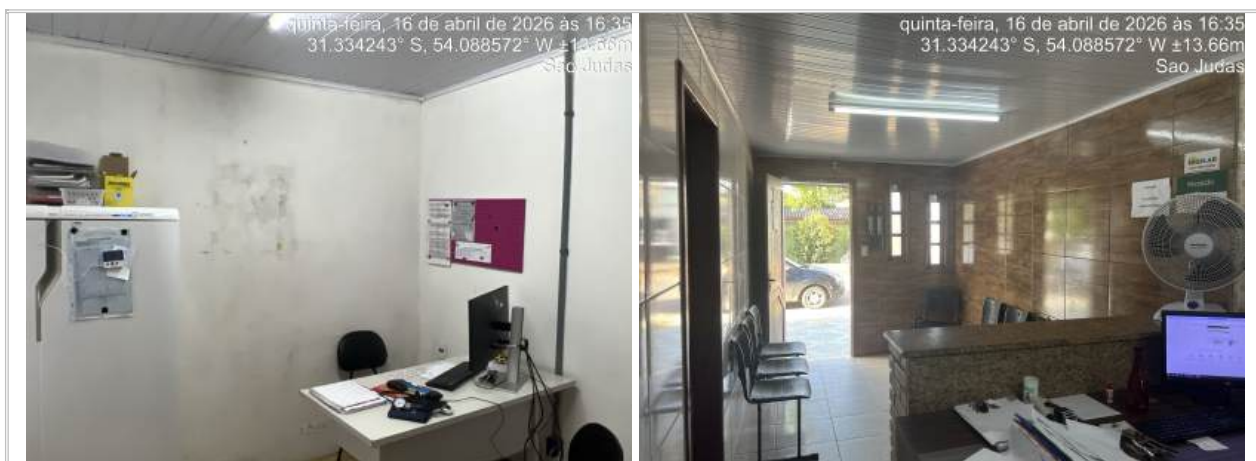
Fotos – Detalhes Vistas internas ESF Dois Irmãos, unidades parades.

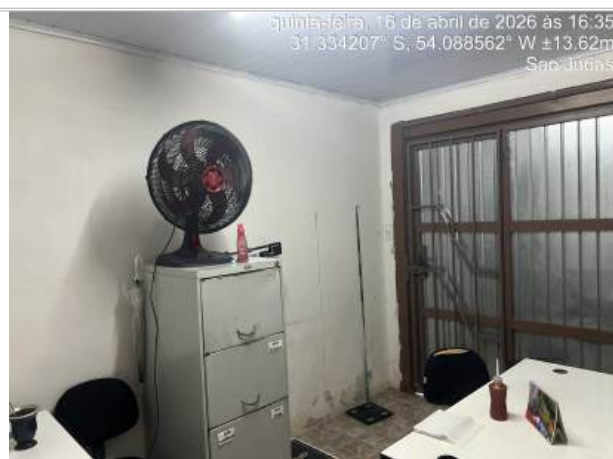
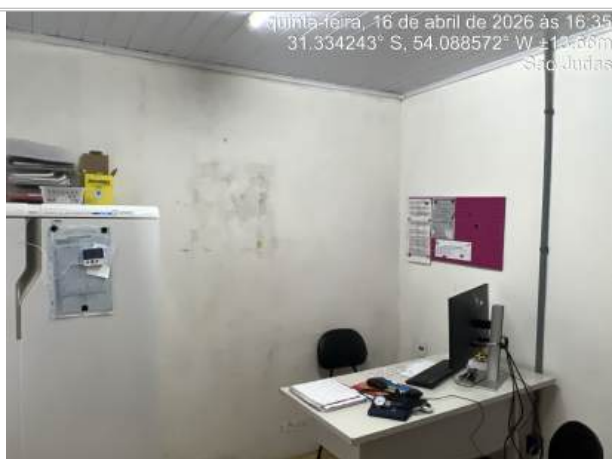
Fotos – Detalhes Vistas internas ESF Dois Irmãos, unidades parades.

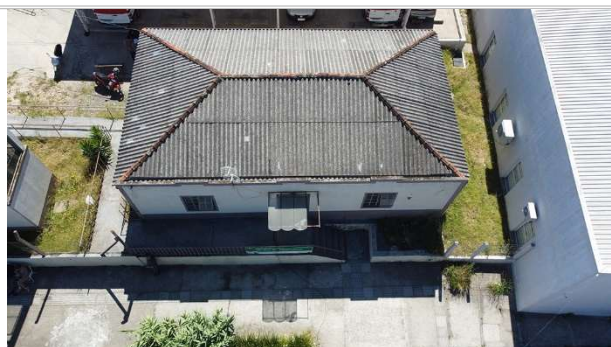
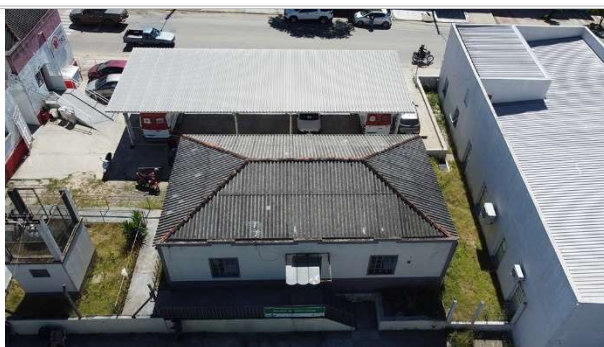
Fotos – Detalhe telhado com as correções paliativas.

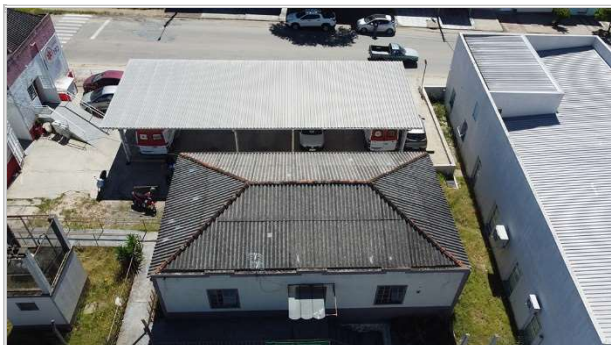
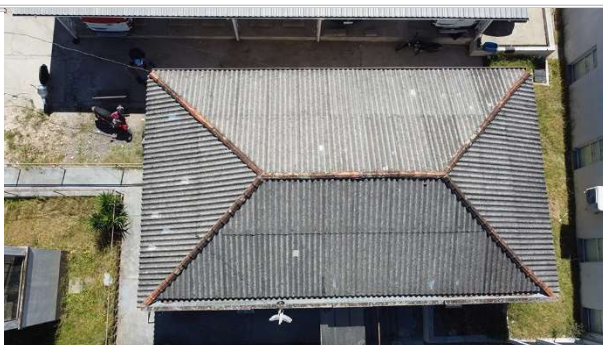
Fotos – Detalhe telhado com as correções paliativas.

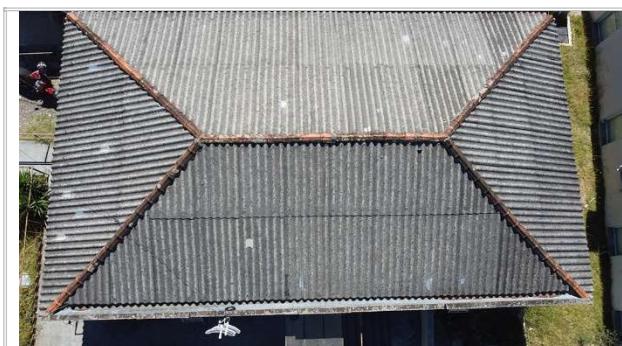
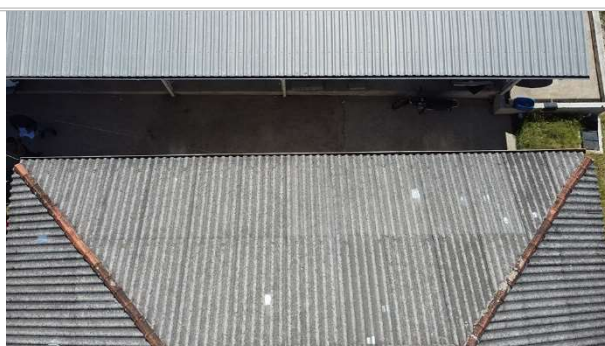
Fotos – Detalhe telhado com as correções paliativas.

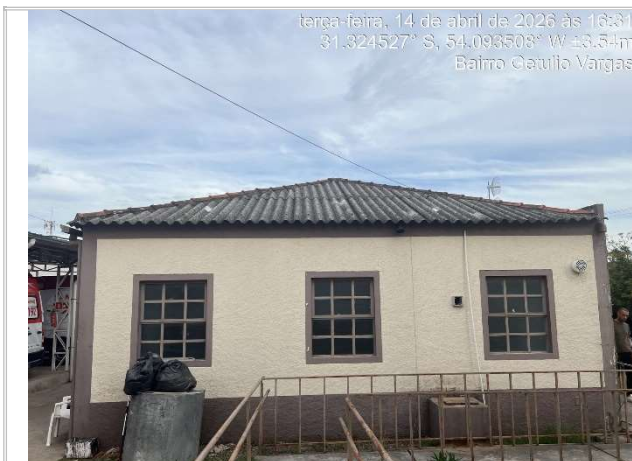
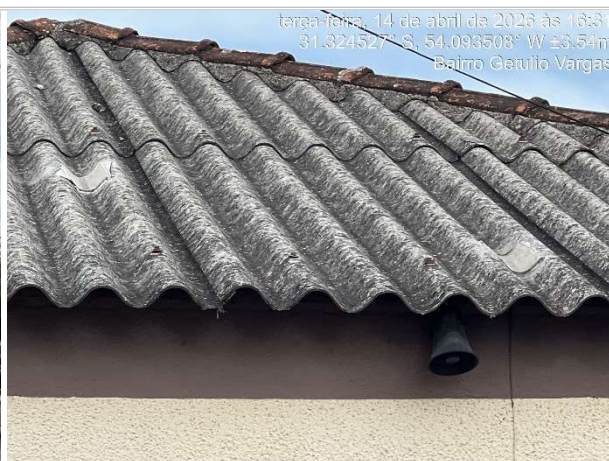
Fotos – Detalhes fundos e telhas tamponadas com manta asfáltica.

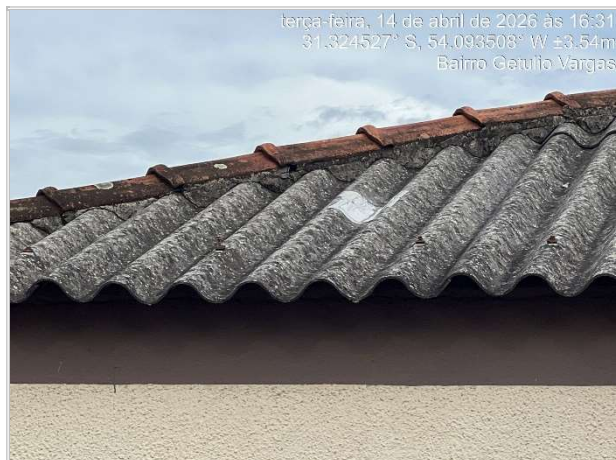
Fotos – Detalhes telhas tamponadas com manta asfáltica.

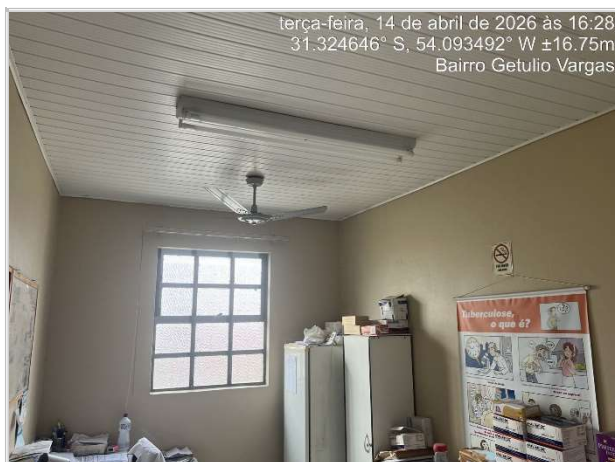
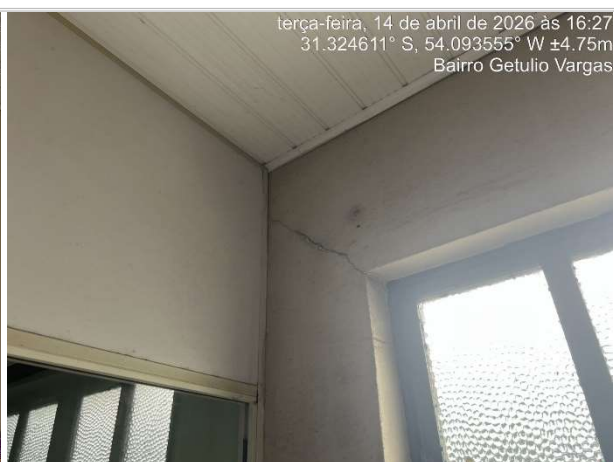
Fotos – Detalhes Vistas Internas do atendimento do Serviço de Tuberculose.

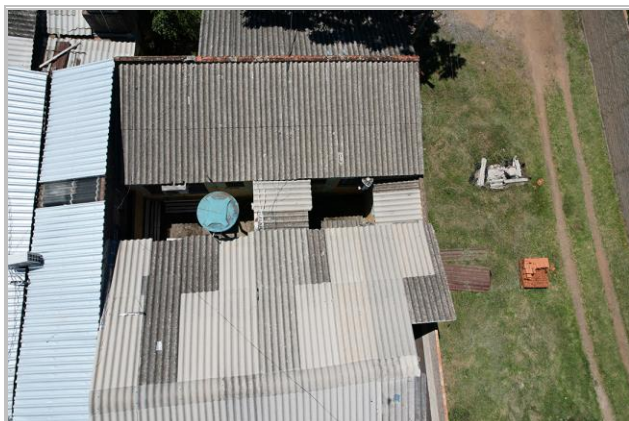
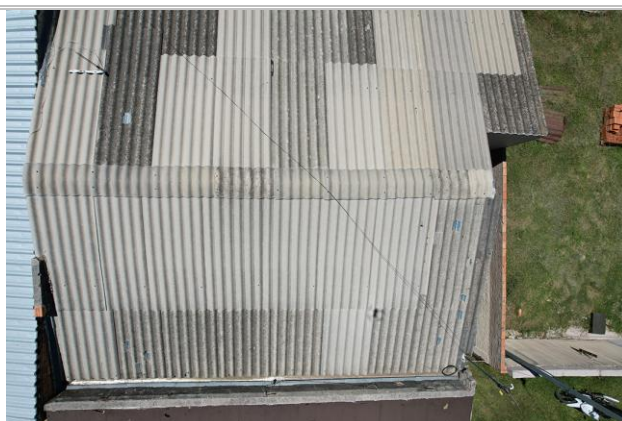
Fotos – Detalhe imagem drone vista superior

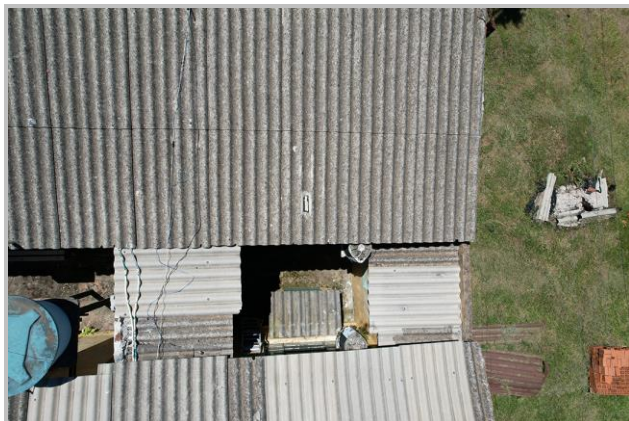
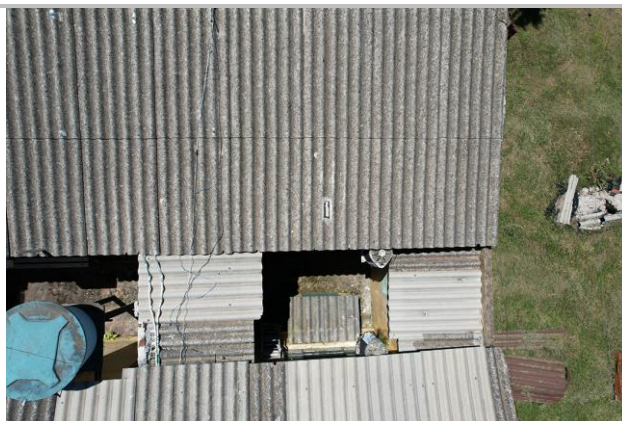
Fotos – Detalhe imagem drone vista superior

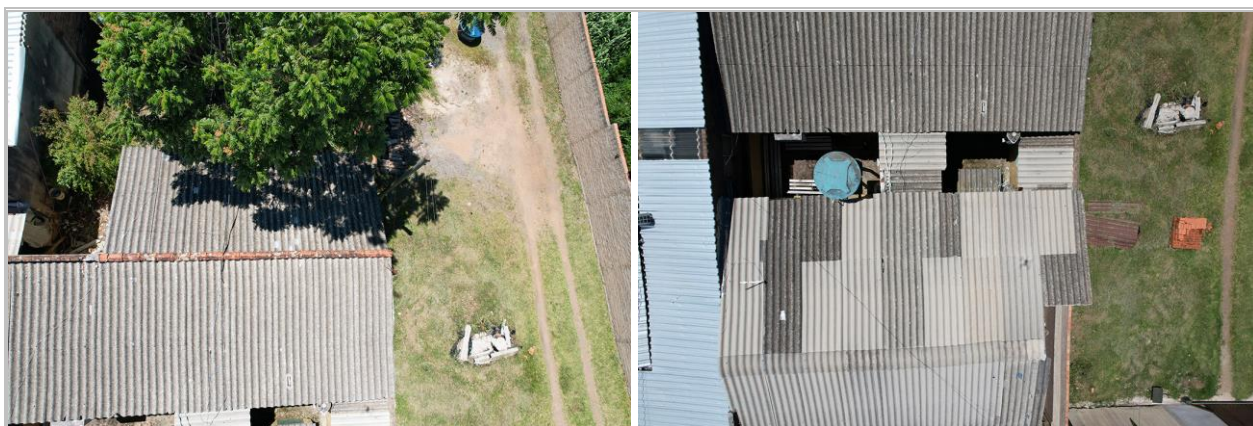
Fotos – Detalhe imagem drone vista superior

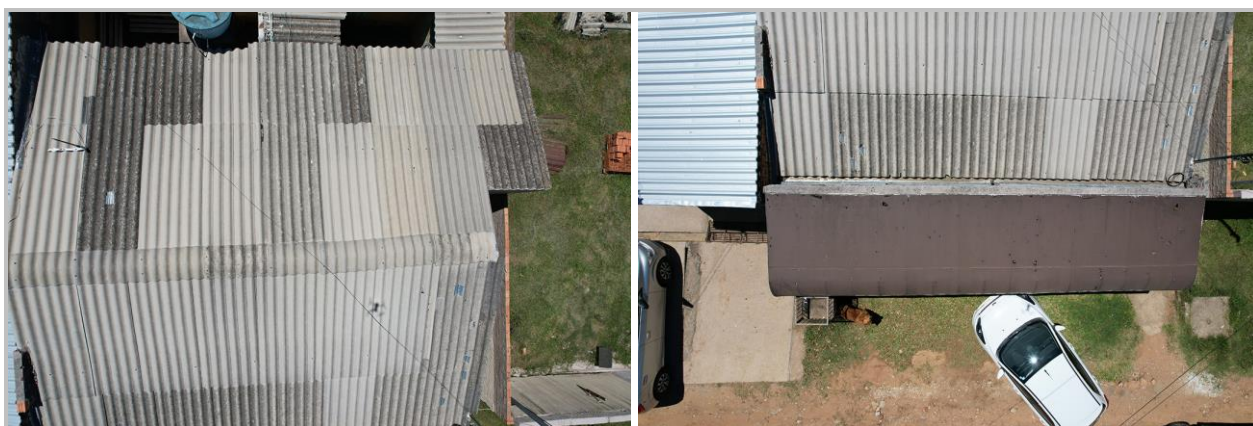
Fotos – Detalhe imagem drone vista superior

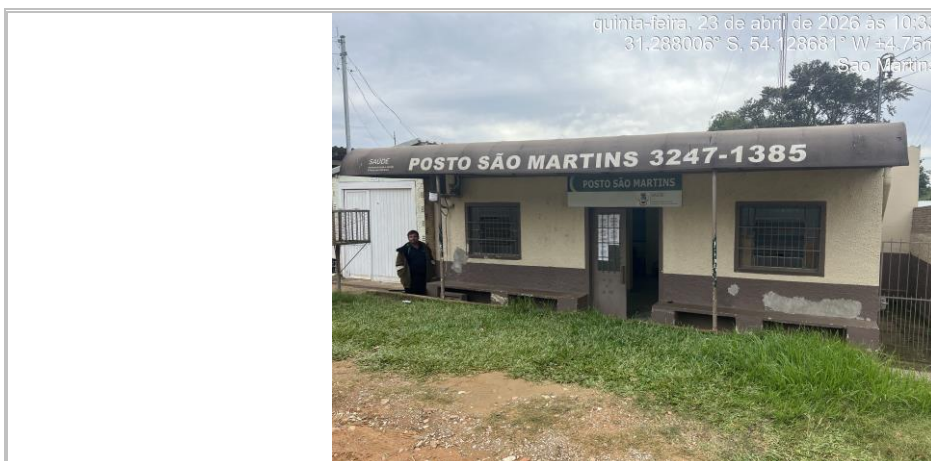
Fotos – Detalhe

- 3.1. **Cobertura (Telhas e Terças):** As telhas fibrocimento apresentam amassamentos e perfurações compatíveis com os impactos dos eventos climáticos de grande porte dos anos anteriores que assolam o município de Bagé. A perda da camada galvânica protetora nestes pontos acelerou processos de corrosão pontual. As terças de suporte apresentam sinais de desalinhamento, indicando que as pressões negativas de vento excederam a capacidade de resistência dos elementos de fixação.
