**Protocolo vinculado:** RES-RS-4301602-20260506-07

## PARECER TÉCNICO

Projeto: Recuperação de Coberturas de Edificações Públicas Danificadas por Evento Climático Extremo – Município de Bagé

#### Diagnóstico de Danos em Edificações da Rede Municipal de Ensino

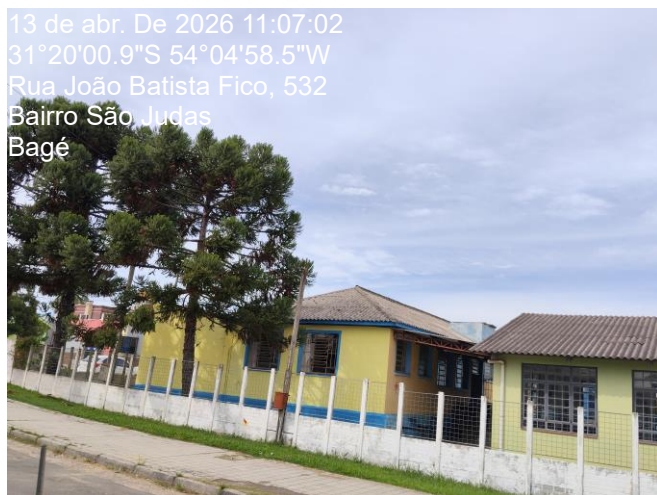
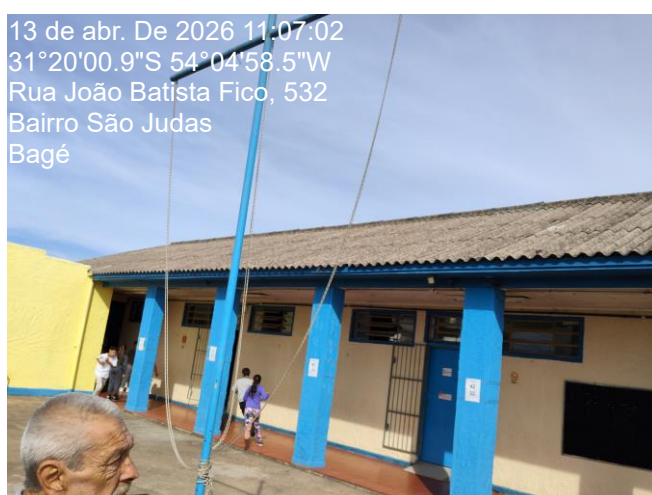
Figura 01 e Figura 02 – Fachada da EMEF Gen Mallet

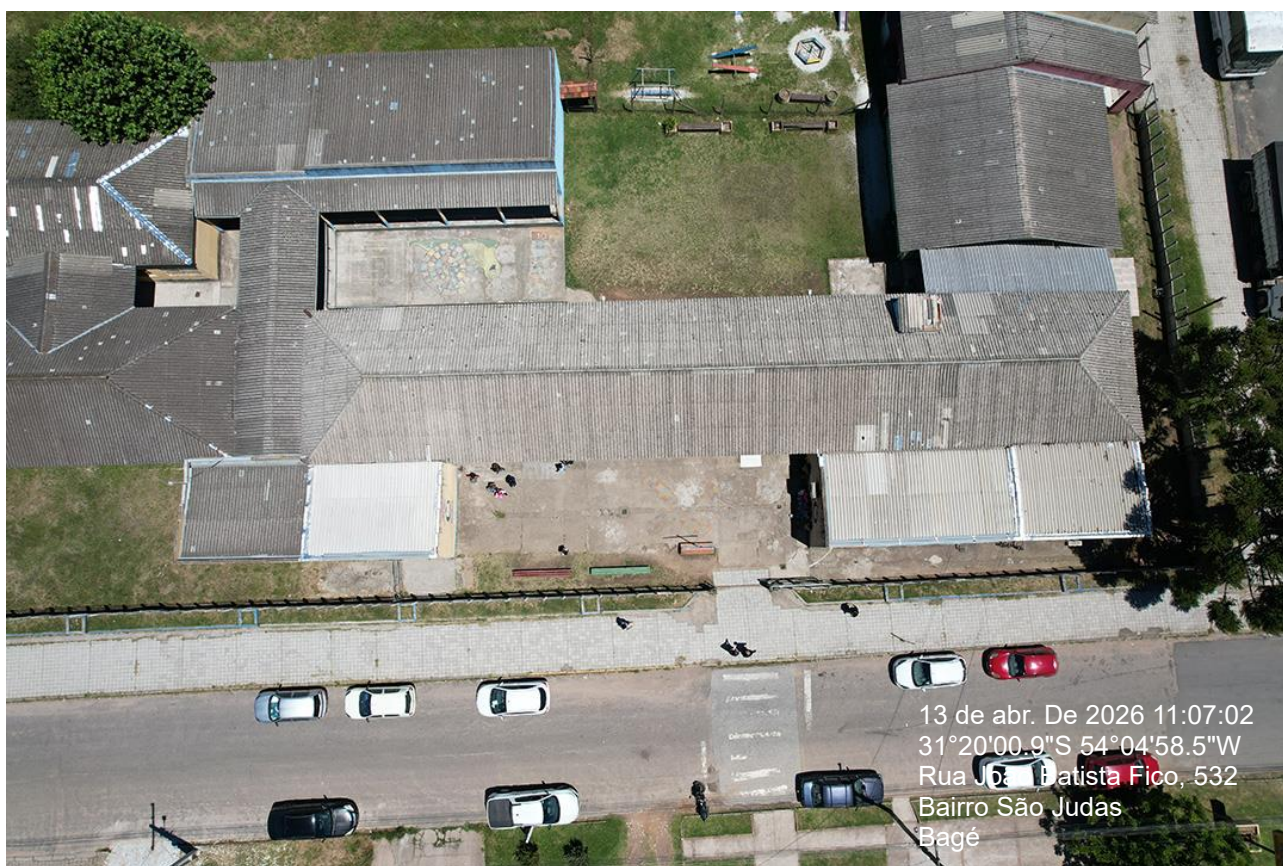
Figura 03 – Dependências da EMEF Gen. Mallet, ilustrando a atual situação da cobertura e seus pontos.

Por meio da análise de imagens aéreas (Figura 03), observa-se que a cobertura já foi alvo de diversas intervenções corretivas pontuais, realizadas através de pequenos cobrimentos distribuídos por praticamente toda a extensão do telhado. Tais intervenções evidenciam a tentativa de mitigar os danos existentes, porém demonstram caráter meramente paliativo, não sendo eficazes para eliminar as patologias de forma definitiva, sobretudo diante da extensão e da recorrência dos problemas.

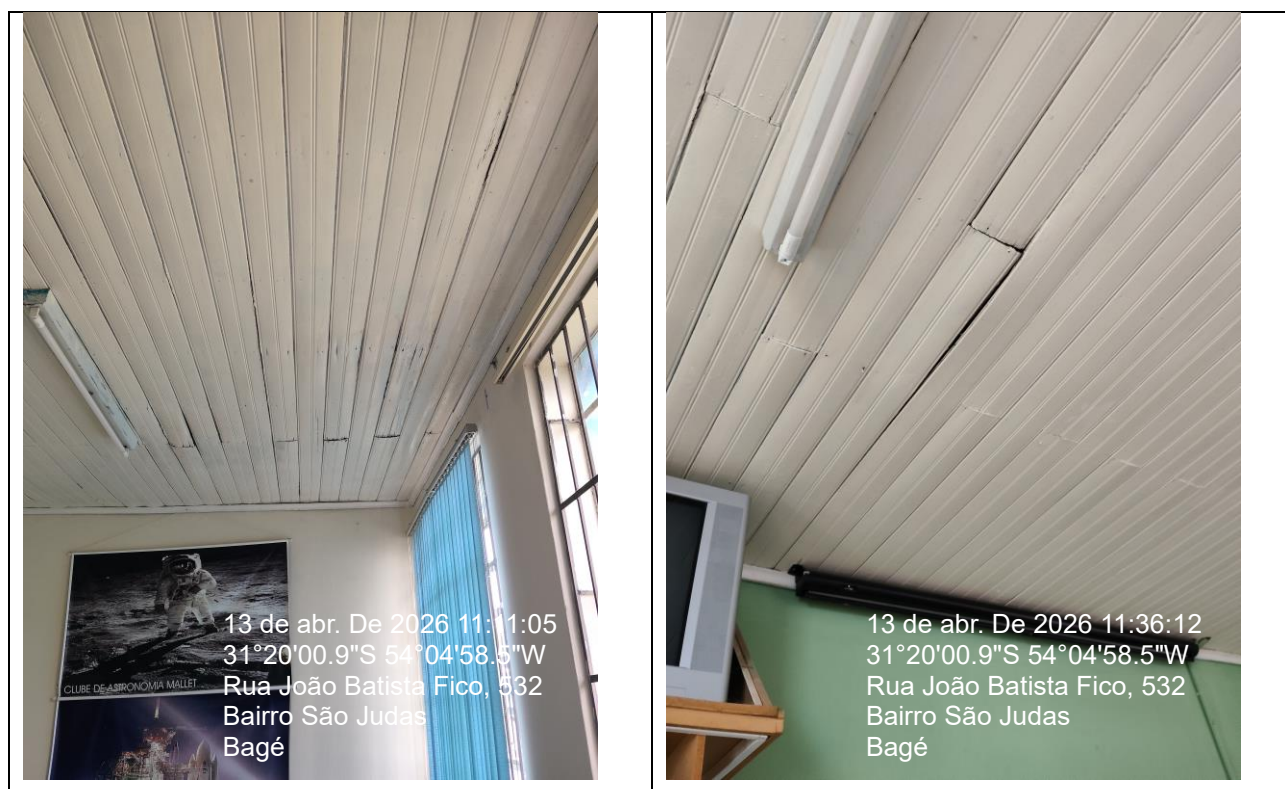
Verifica-se que a edificação possui dois tipos de forro: forro de madeira, predominante na maior parte do prédio, e forro em PVC. Observou-se que os forros apresentam deformações, como estufamento e apodrecimento da estrutura de madeira e sobrecarga em ambos forros em função do acúmulo de água, indicando inclusive sinais de retenção de água. Já o forro de madeira apresenta pontos de infiltração e sinais de apodrecimento, evidenciando comprometimento das condições de conservação do material.

Figuras 04 e 05 – Forro de madeira com apodrecimento causado pela água das chuvas.

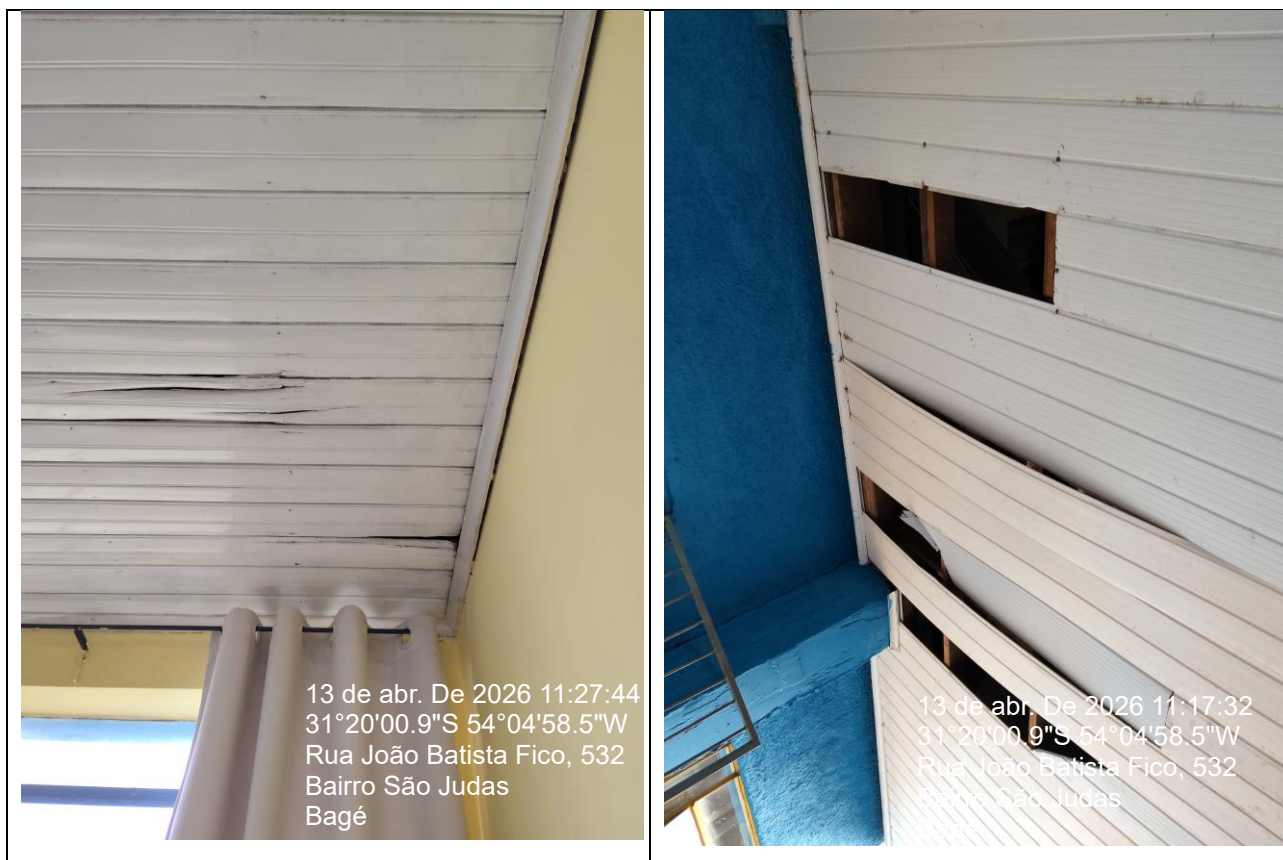
Figuras 07 e 08 – Forro de madeira e PVC com deformações em virtude do acúmulo e sobrecarga de água das chuvas.

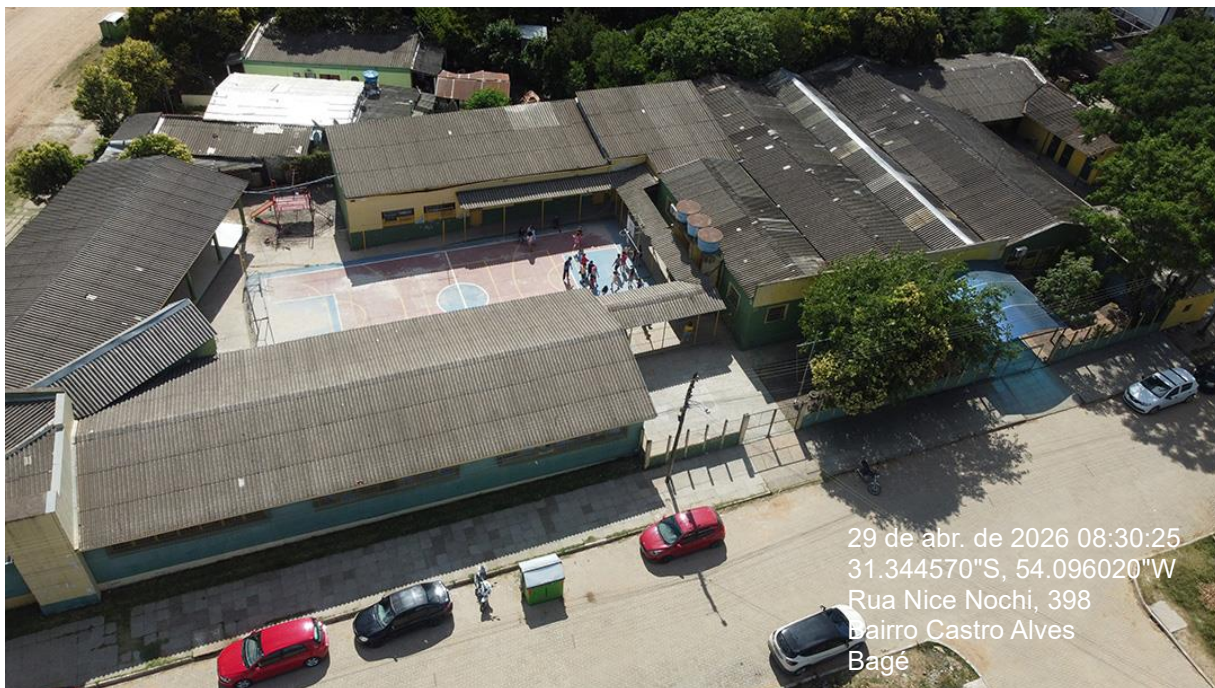
Figura 01 – Fachada/cobertura da EMEF João Severiano da Fonseca

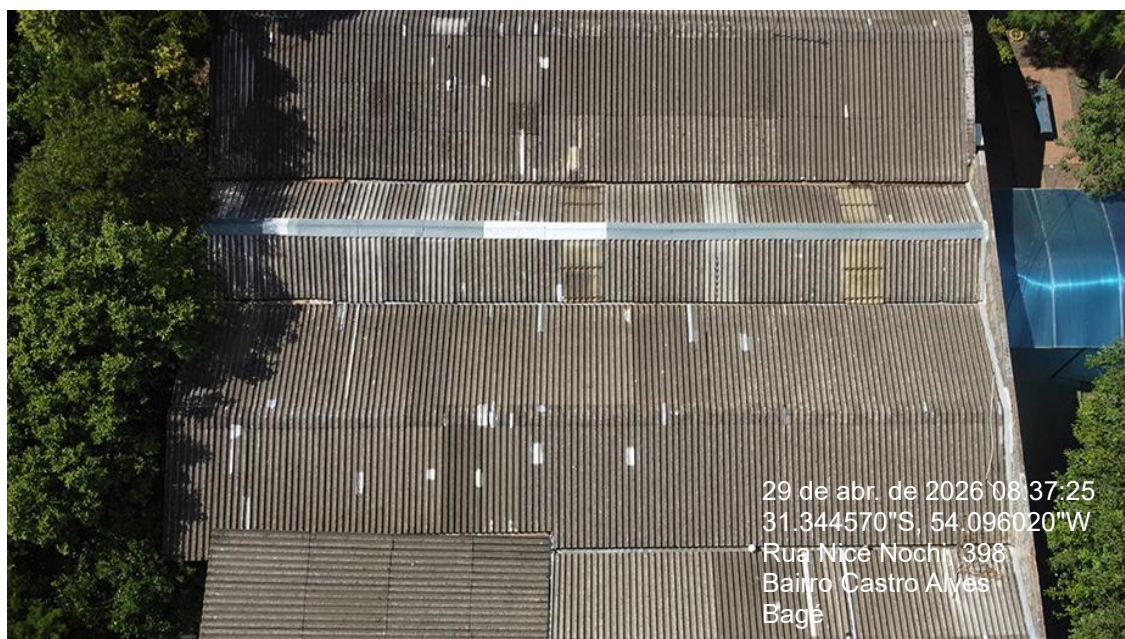
Figura 02 – Cobertura da EMEF João Severiano Fonseca ilustrando a atual situação da cobertura e seus pontos.

Por meio da análise de imagens aéreas (Figuras 02), observa-se que a cobertura já foi alvo de diversas intervenções corretivas pontuais, realizadas através de pequenos cobrimentos distribuídos por praticamente toda a extensão do telhado. Tais intervenções evidenciam a tentativa de mitigar os danos existentes, porém demonstram caráter meramente paliativo, não sendo eficazes para eliminar as patologias de forma definitiva, sobretudo diante da extensão e da recorrência dos problemas.

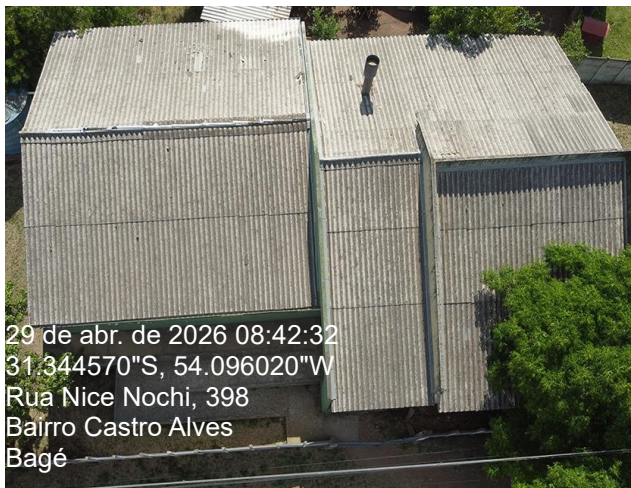
Figuras 03 e 04 – Cobertura do refeitório e fachada da escola

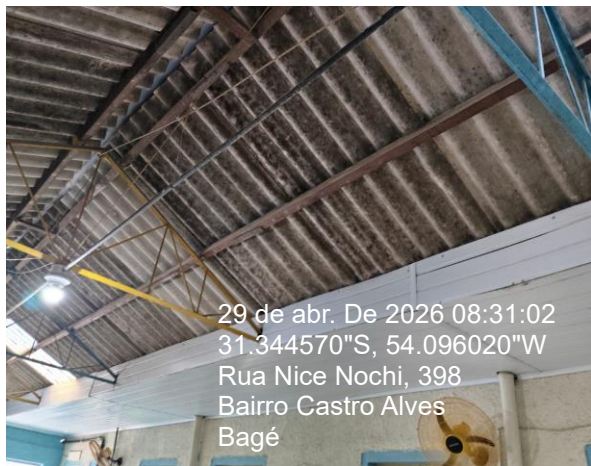
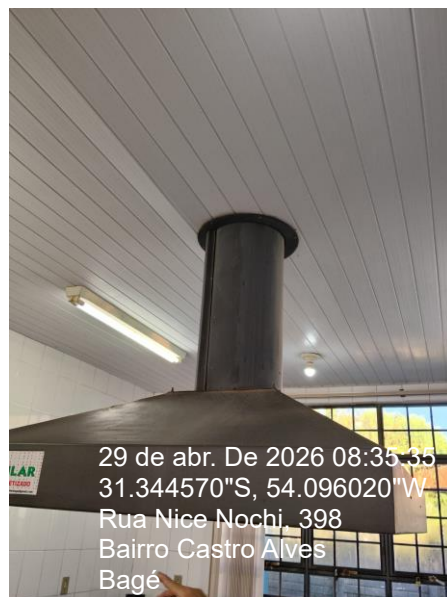
Verifica-se que a edificação possui dois tipos de forro: forro de madeira e forro em PVC. Observou-se que os forros embora possuam marcas de infiltração, conservam-se em bom estado.

Figuras 05 e 06 – Imagens internas da escola

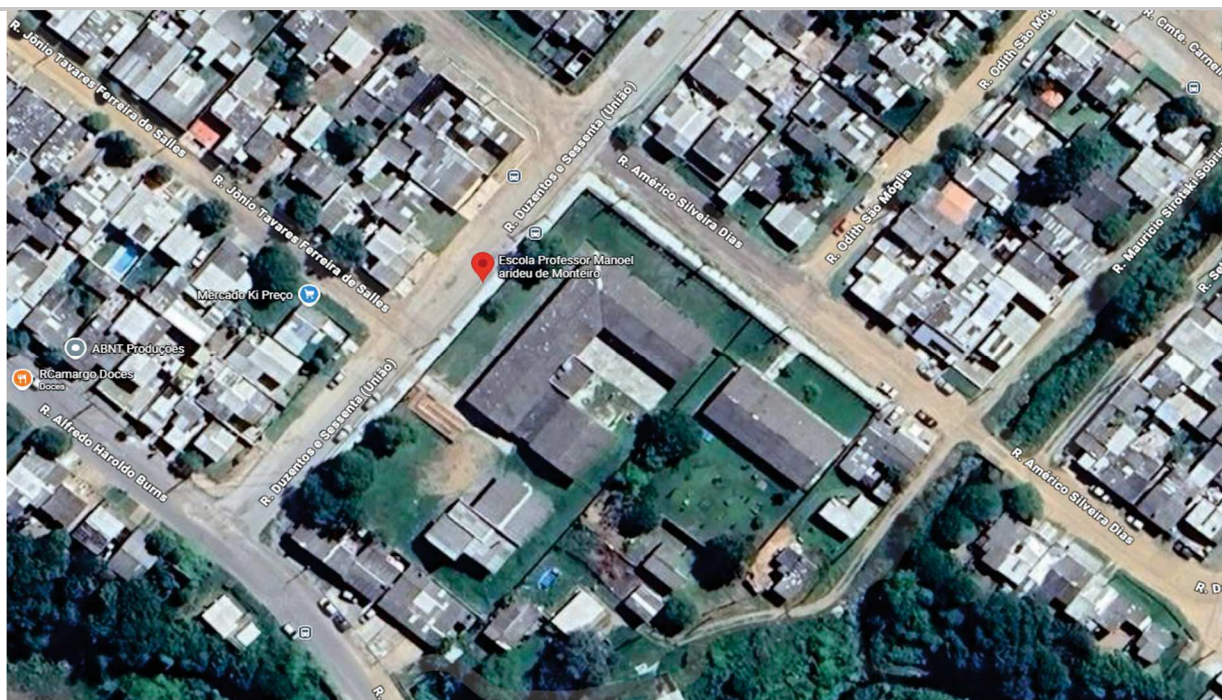
Fotos – Detalhe Localização

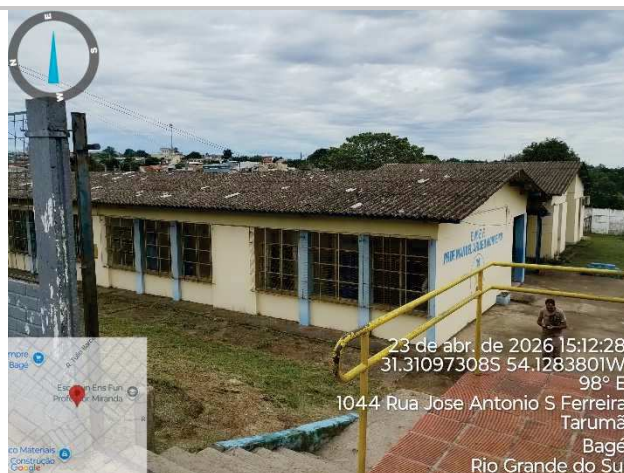
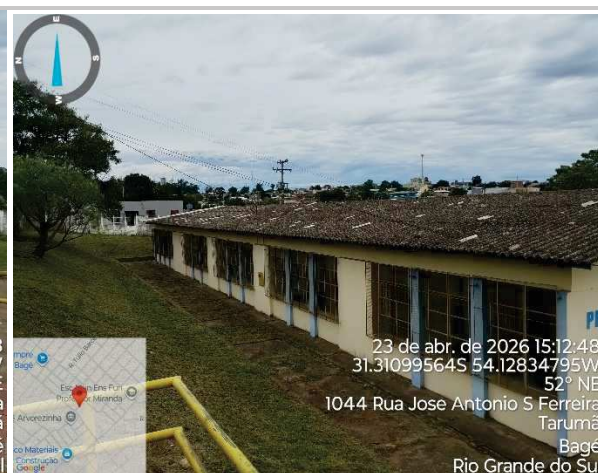
Fotos – Detalhe da fachada da escola.

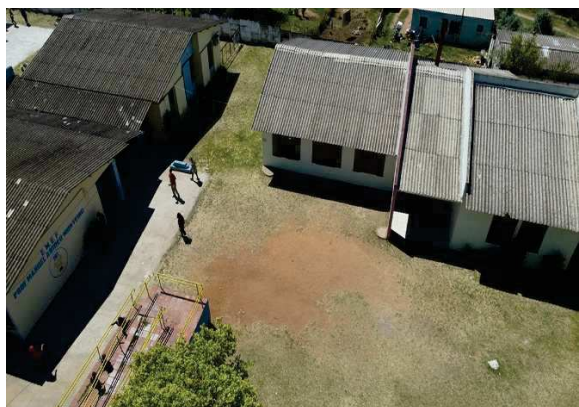
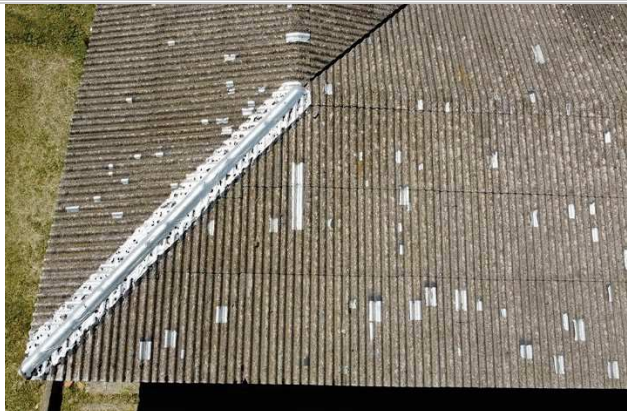
Fotos – Detalhe telhado com as correções paliativas.

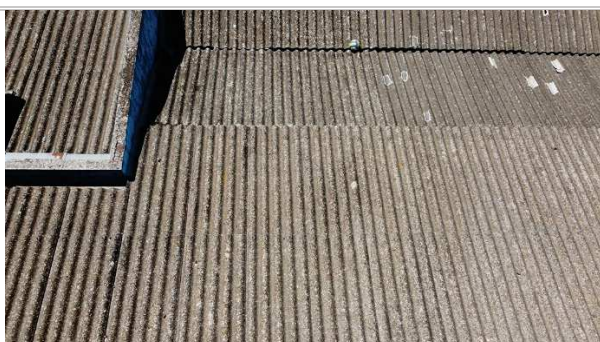
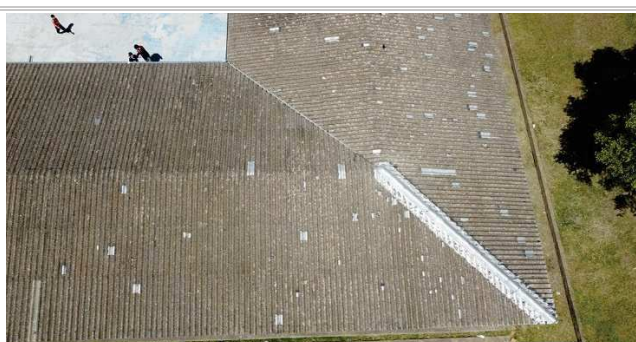
Fotos – Detalhe telhado com as correções paliativas.

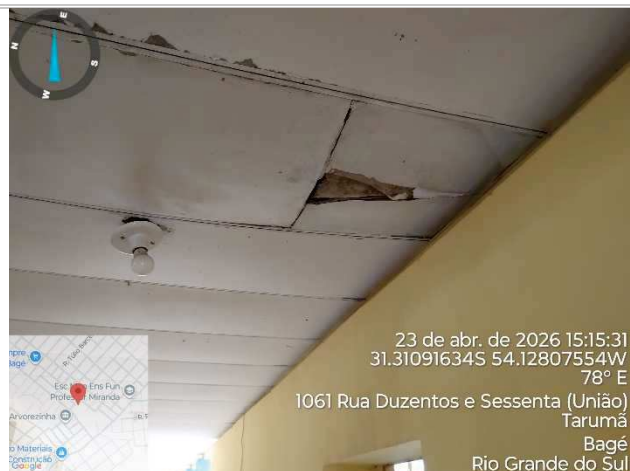
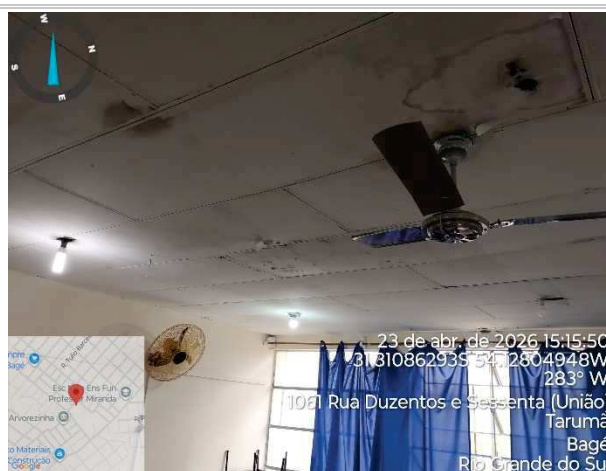
Fotos – Detalhe dos forros degradados.

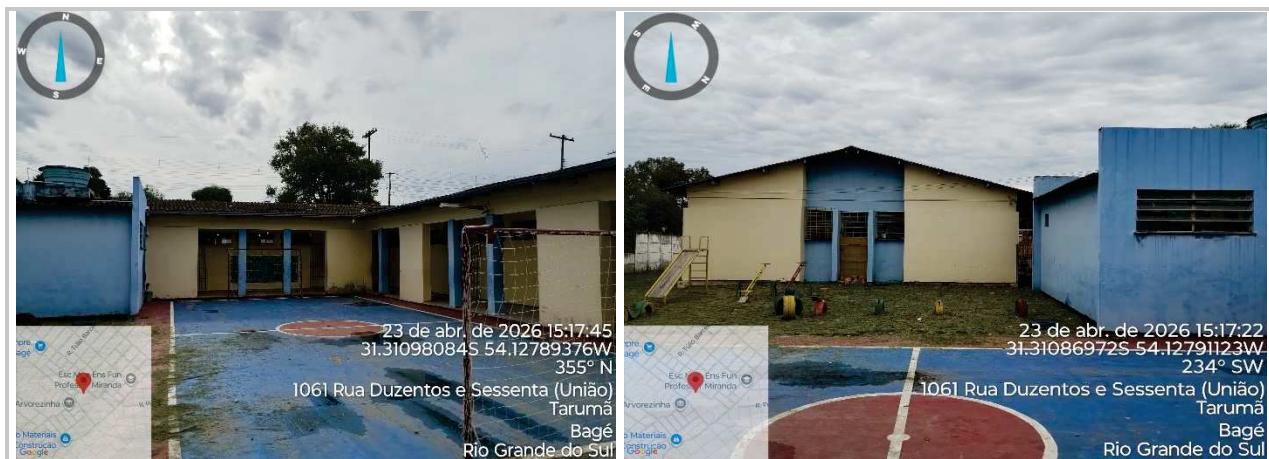
Fotos – Detalhe das fachadas internas.

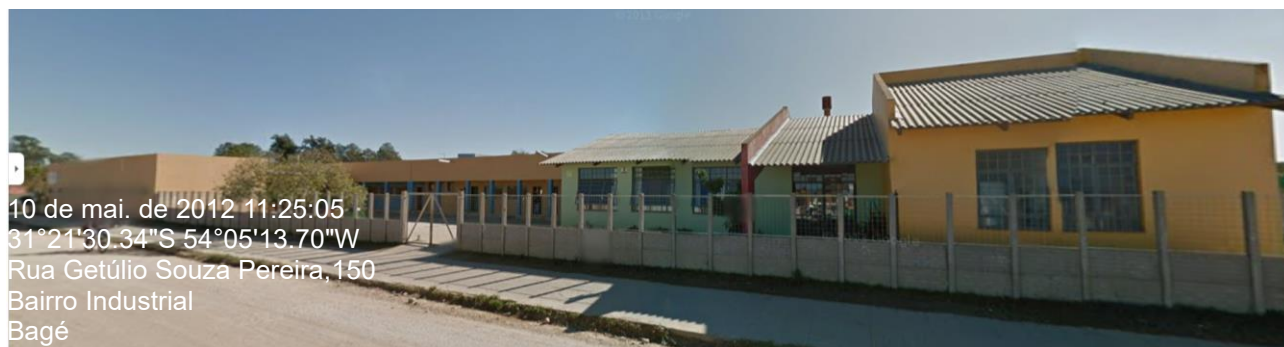
Figura 01 – Fachada da EMEF Peri Coronel.

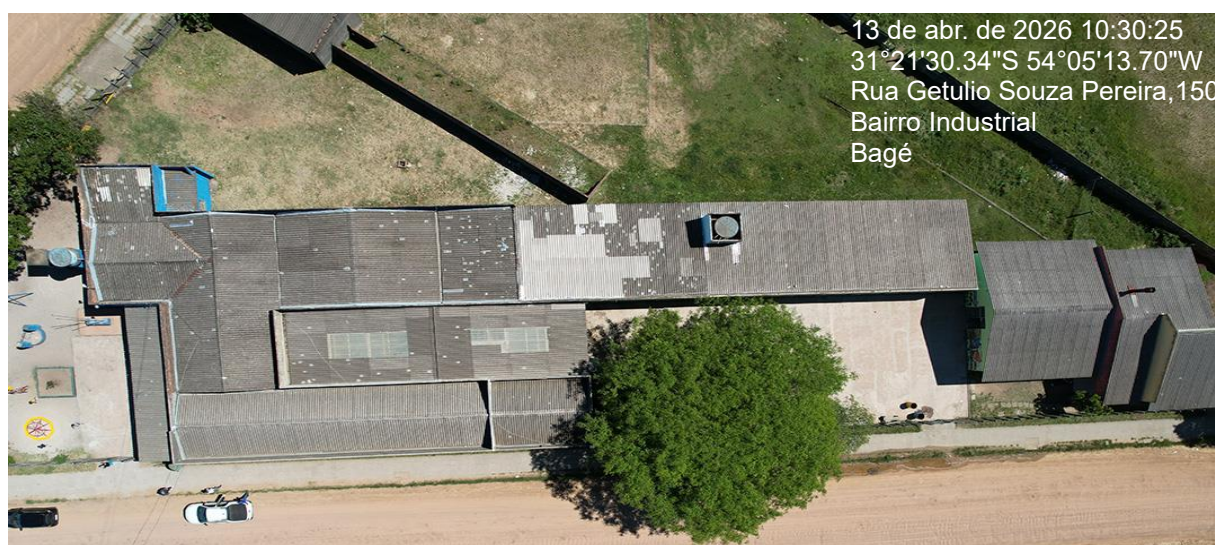
Figura 02 – Dependências da EMEF Peri Coronel, ilustrando a atual situação da cobertura e seus pontos.

Por meio da análise de imagens aéreas (Figuras 02), observa-se que a cobertura já foi alvo de diversas intervenções corretivas pontuais, realizadas através de pequenos cobrimentos distribuídos por praticamente toda a extensão do telhado. Tais intervenções evidenciam a tentativa de mitigar os danos existentes, porém demonstram caráter meramente paliativo, não sendo eficazes para eliminar as patologias de forma definitiva, sobretudo diante da extensão e da recorrência dos problemas.

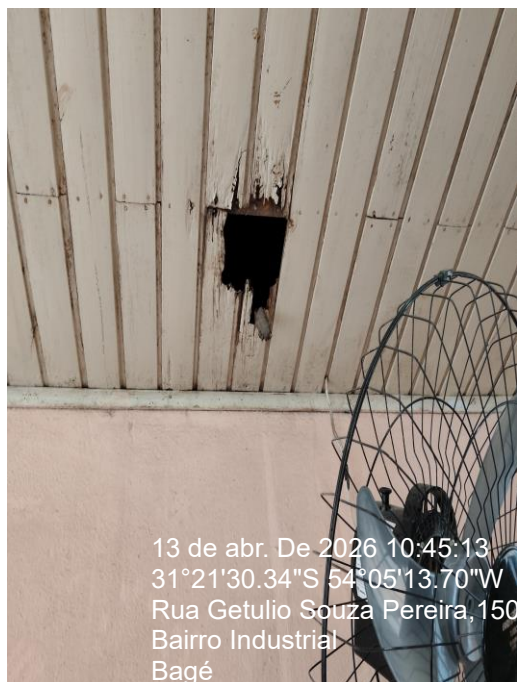
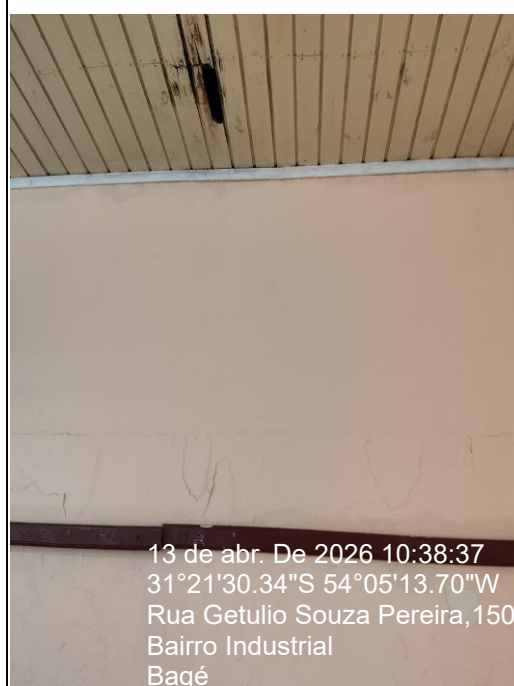
Verifica-se que a edificação possui dois tipos de forro: forro de Madeira e forro em PVC. Observou-se que os forros apresentam deformações, como estufamento e apodrecimento e sobrecarga em ambos forros em função do acúmulo de água, indicando inclusive sinais de retenção de água. Já o forro de PVC apresenta pontos de infiltração e desprendimento da estrutura, evidenciando comprometimento das condições de conservação do material, bem como estrutura que o sustenta.

Figuras 03 e 04 – Forro de madeira com apodrecimentos pela recorrência da umidade, bem como marcas de umidade nas paredes.

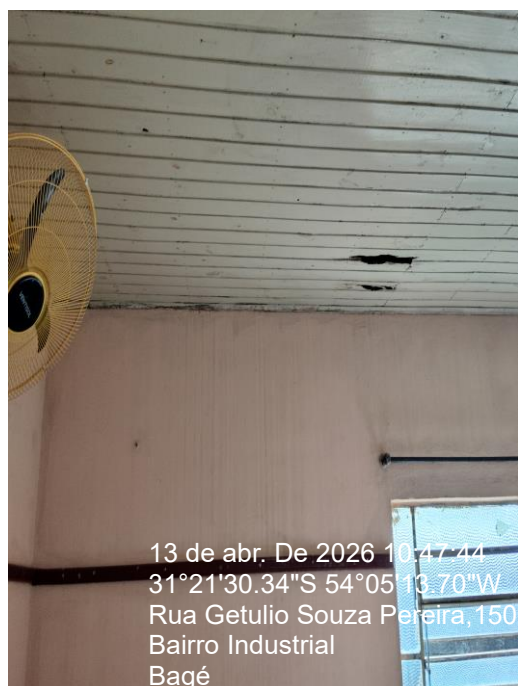
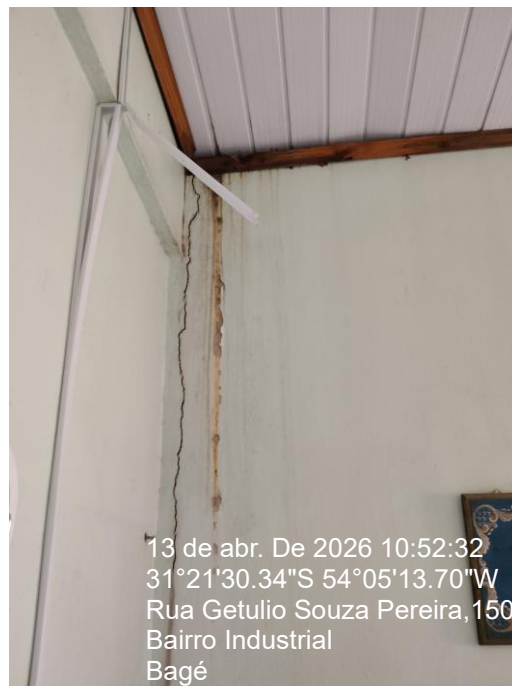
Figuras 05 e 06 – Forro de madeira apodrecido e marcas de umidade nas paredes.

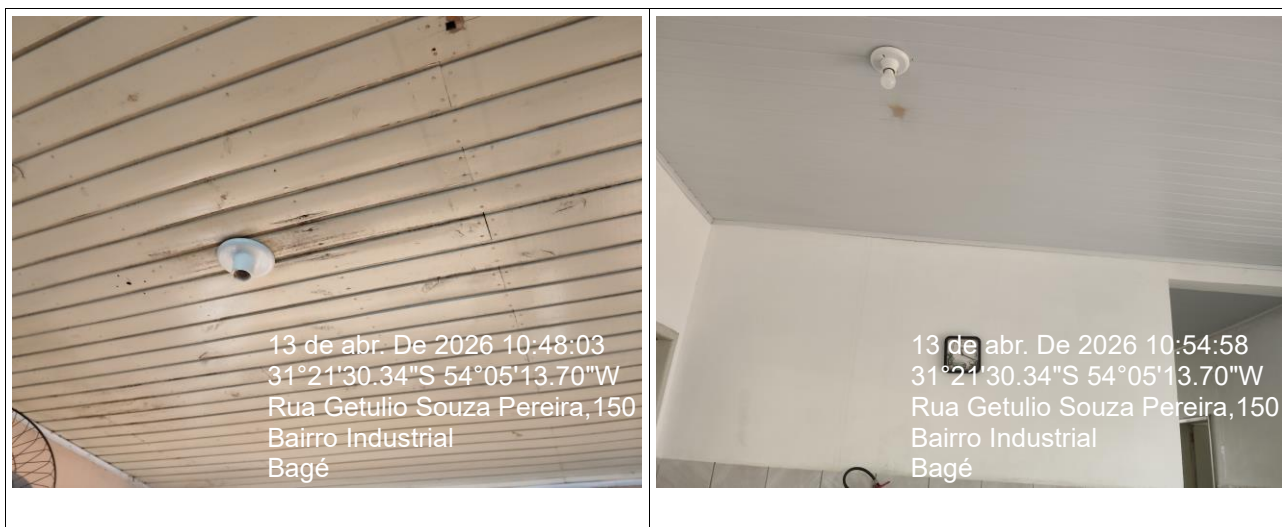
Figuras 07 e 08 – Forros de madeira e PVC com manchas e umidade.

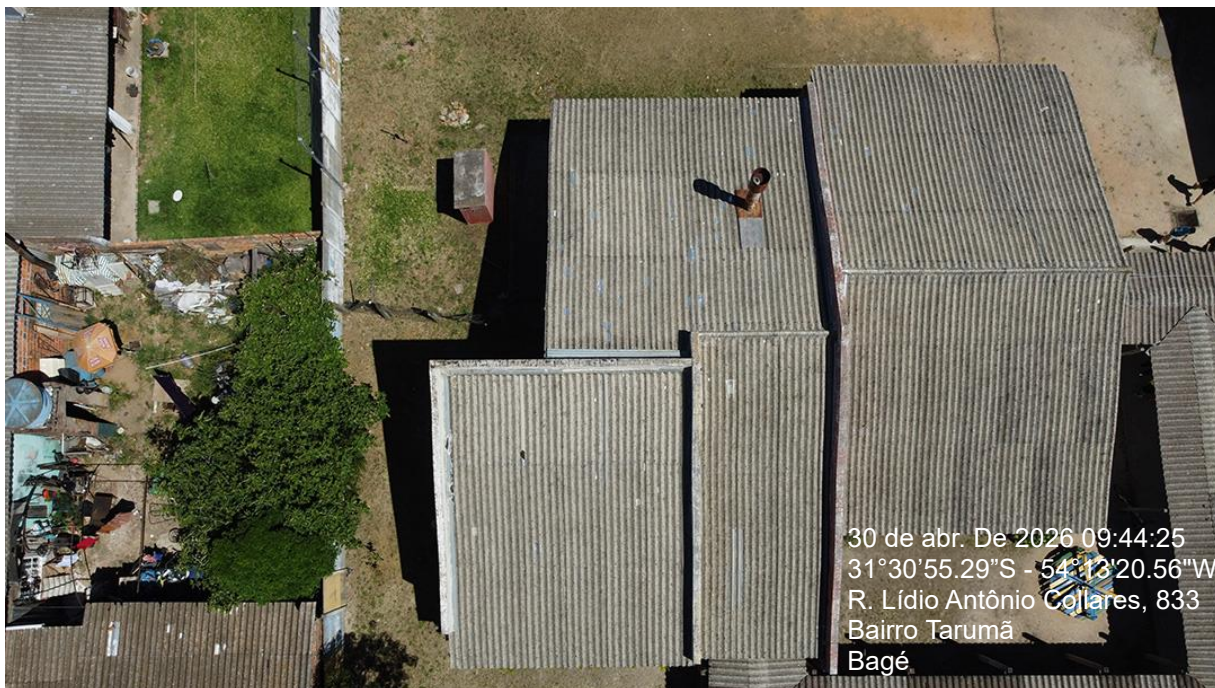
Figura 01 – Cobertura do refeitório EMEF Pérola Gonçalves

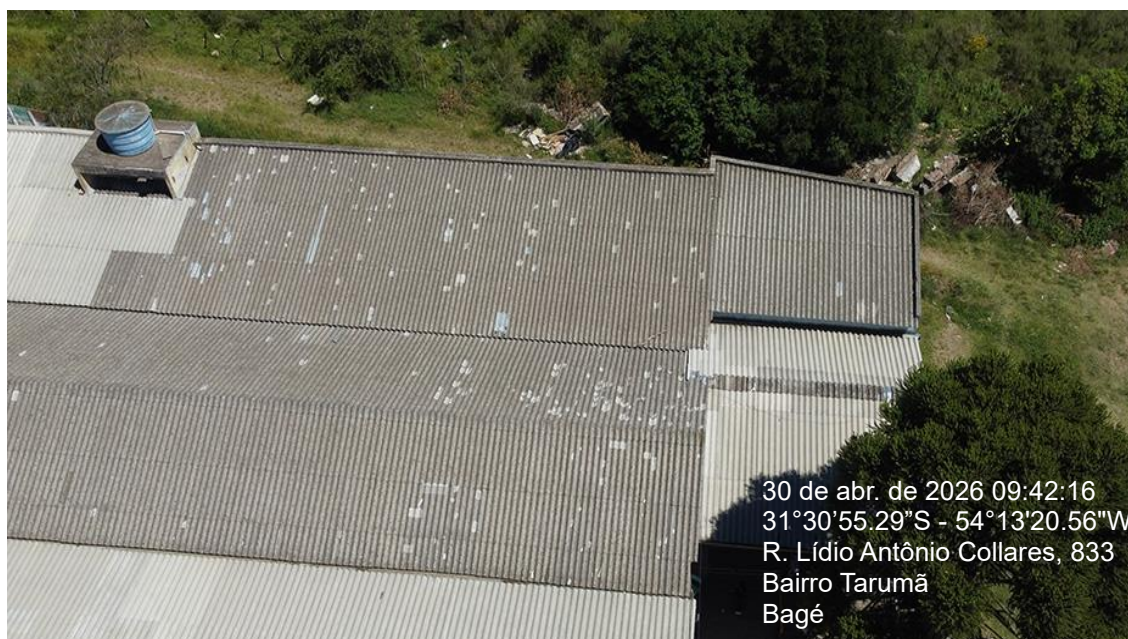
Figura 02 – Dependências da EMEF Pérola Gonçalves

Por meio da análise de imagens aéreas (Figuras 02), observa-se que a cobertura já foi alvo de diversas intervenções corretivas pontuais, realizadas através de pequenos cobrimentos distribuídos por praticamente toda a extensão do telhado. Tais intervenções evidenciam a tentativa de mitigar os danos existentes, porém demonstram caráter meramente paliativo, não sendo eficazes para eliminar as patologias de forma definitiva, sobretudo diante da extensão e da recorrência dos problemas.

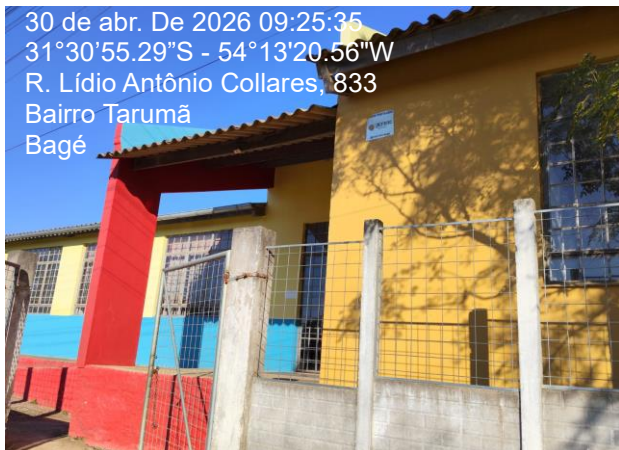
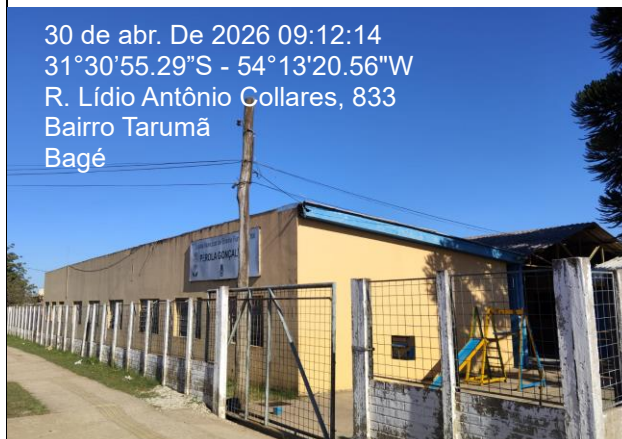
Figuras 03 e 04 –Parte externa da escola

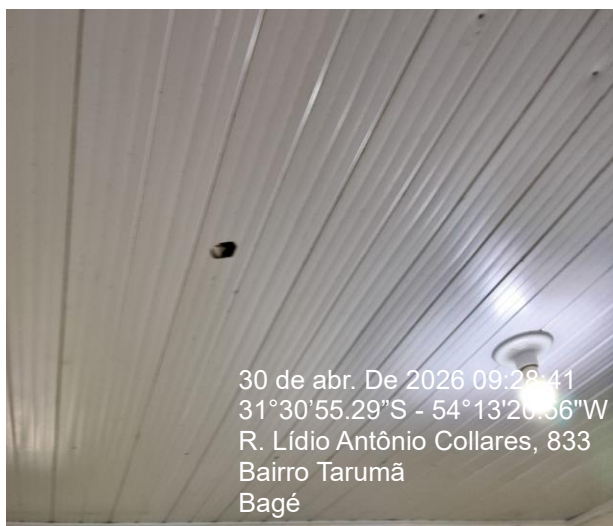
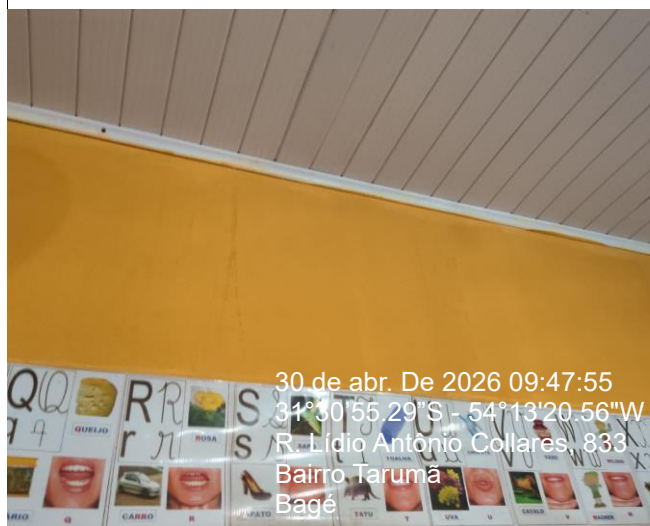
Verifica-se que a edificação possui dois tipos de forro: forro de madeira e forro em PVC. Observou-se que os forros de PVC apresenta pontos de infiltração e desprendimento da estrutura, evidenciando comprometimento das condições de conservação do material, bem como estrutura que o sustenta.

Figuras 05 e 06 – Parte interna da escola, evidenciando as patologias

Dessa forma, com base na área total da edificação, estima-se a necessidade de intervenção em 40% da cobertura da edificação principal e 10% do refeitório. Adicionalmente, se prevê cerca de 150 m<sup>2</sup> de forro em PVC na edificação, bem como a execução de novo madeiramento de sustentação do forro nas áreas expostas à ação prolongada de água pluvial, que, em decorrência disso, apresentam comprometimento estrutural. Ainda encontra-se necessidade de revisão e substituição das calhas (35 metros) que em algumas partes transbordam ocasionando infiltrações.
