# PARECER TÉCNICO

## UBS CAMILO GOMES

Recuperação de Coberturas de Edificações Públicas Danificadas por Evento Climático Extremo – Município de Bagé

#### Diagnóstico de Danos em Prédios Públicos em Geral

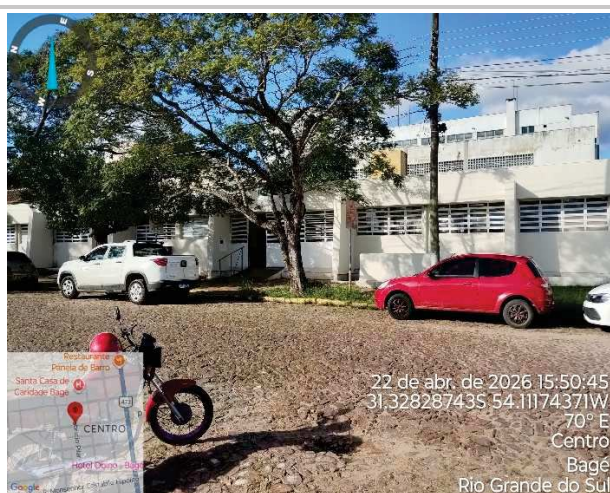
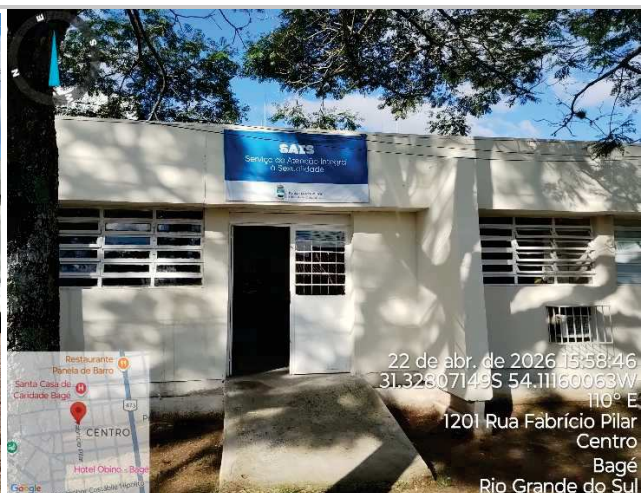
Fotos – Vista fachada Principal

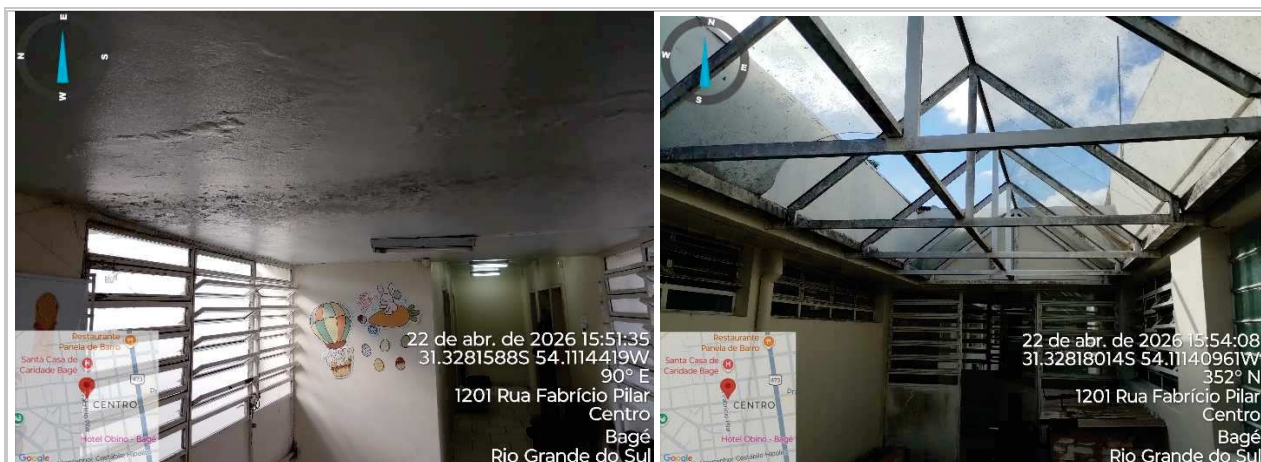
Fotos – Vista interna laje e estrutura de vidro.

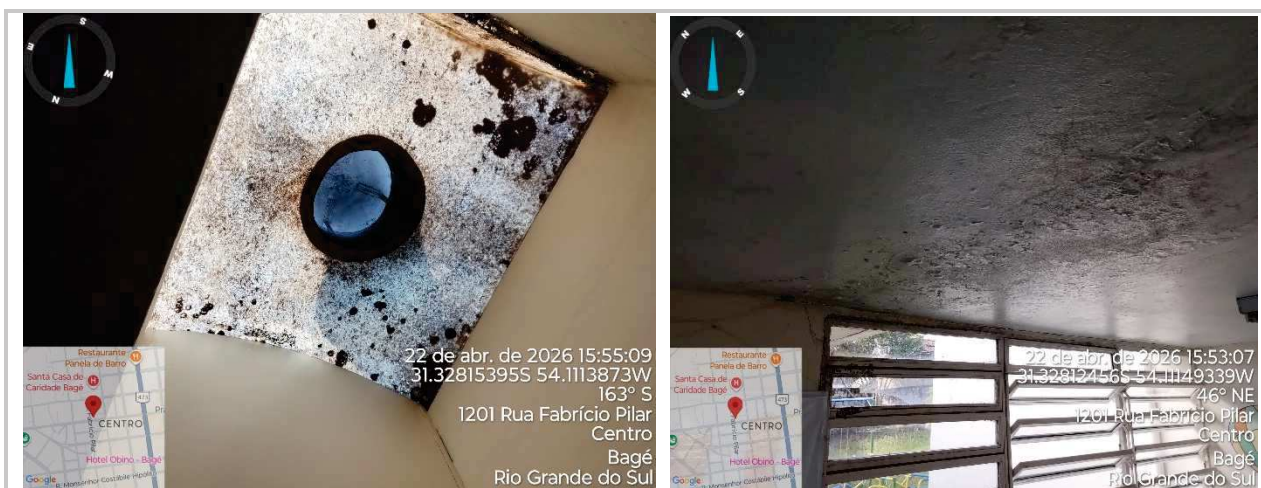
A presença de infiltrações na laje pode permitir que a umidade atinja os circuitos elétricos embutidos, favorecendo a degradação do isolamento dos condutores, oxidação de conexões e possíveis falhas no sistema.

Fotos – Vista do domus em policarbonato e infiltração na laje.

Recomenda-se que, juntamente às intervenções na cobertura, seja realizada a verificação das instalações elétricas embutidas na laje nas áreas afetadas, com revisão dos circuitos e substituição dos componentes eventualmente comprometidos pela umidade, garantindo condições seguras de operação;

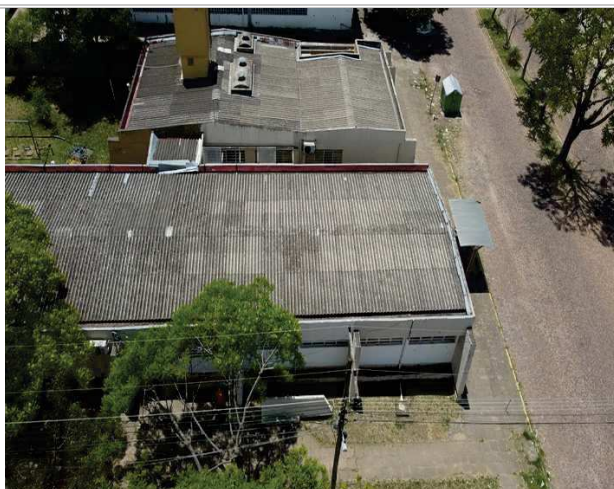
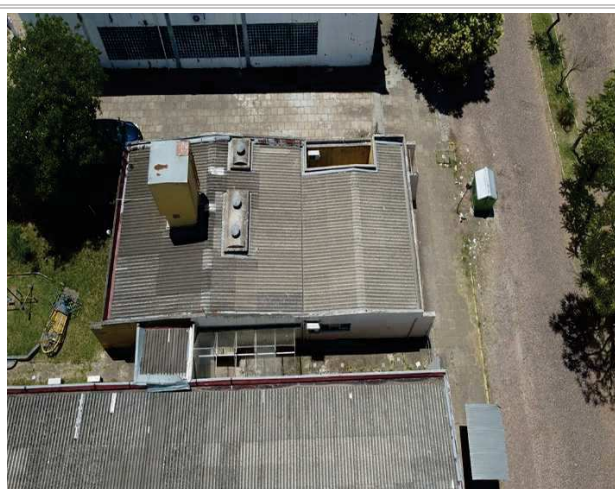
Fotos – Vista da cobertura e algeroz danificados.

A substituição integral dos sistemas de cobertura comprometidos;

O redimensionamento dos sistemas de drenagem pluvial, em conformidade com a ABNT NBR 10844, considerando eventos extremos;

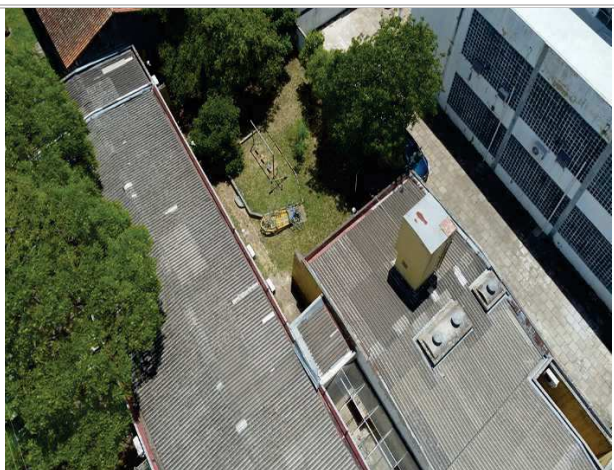
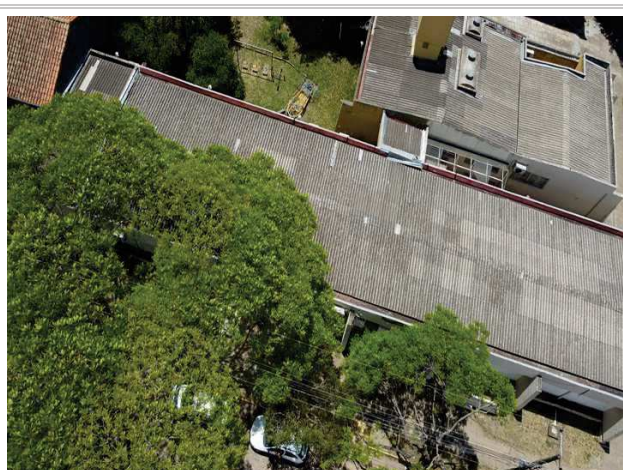
Fotos – Vista da cobertura e algeroz danificados.

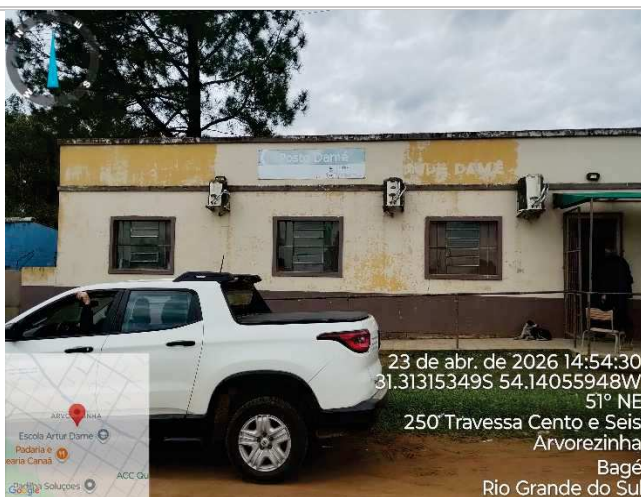
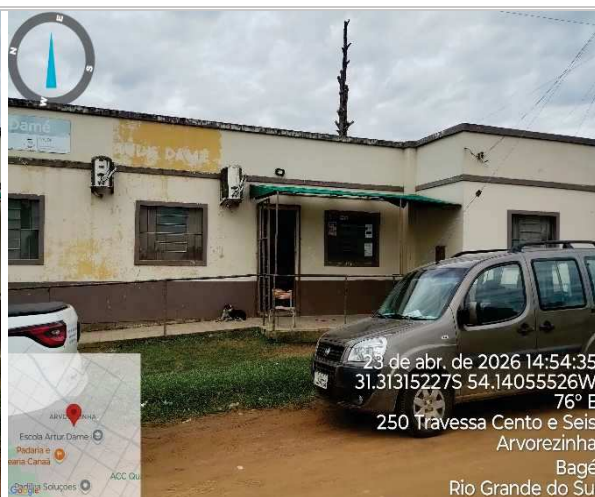
Fotos – Fachada da UBS Vila Damé.

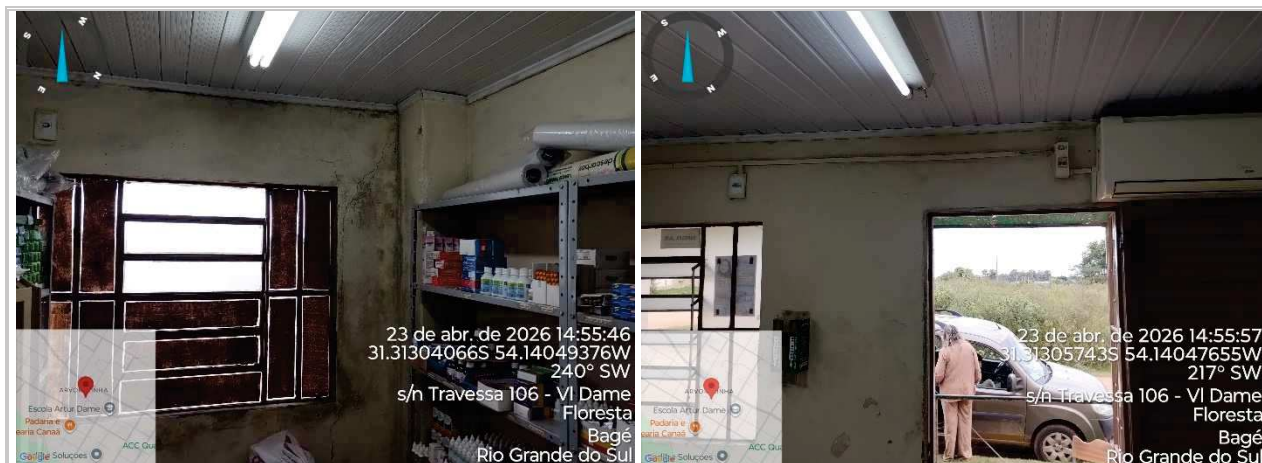
Fotos – Vistas internas das infiltrações da UBS Vila Damé.

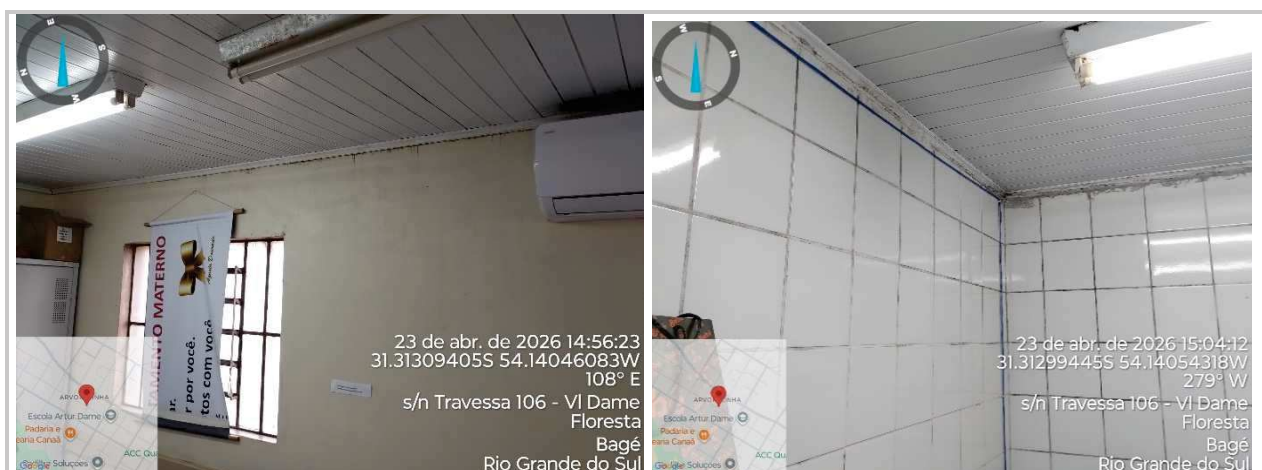
Fotos – Vistas internas das infiltrações da UBS Vila Damé.

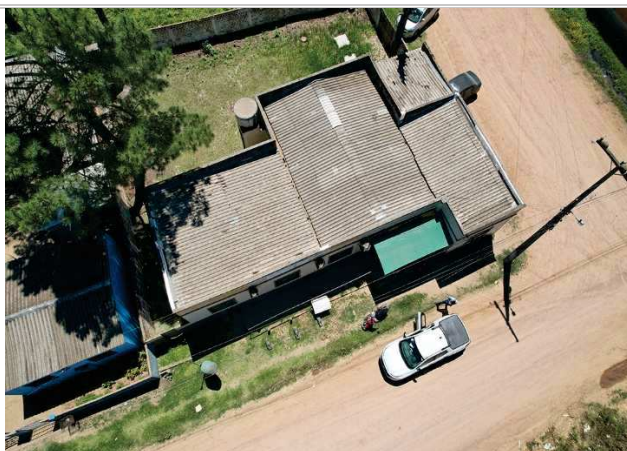
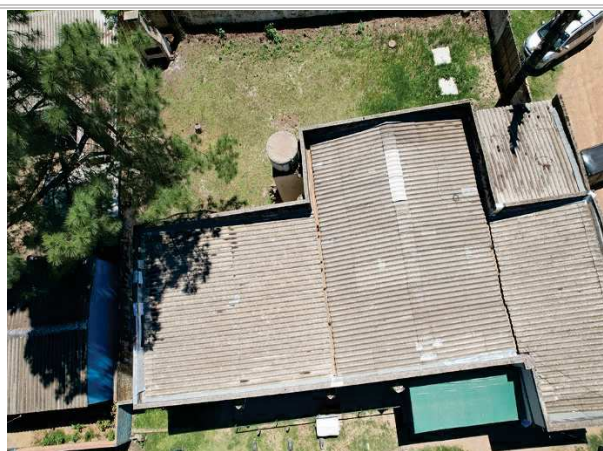
Fotos – Vistas aéreas da UBS Vila Damé.

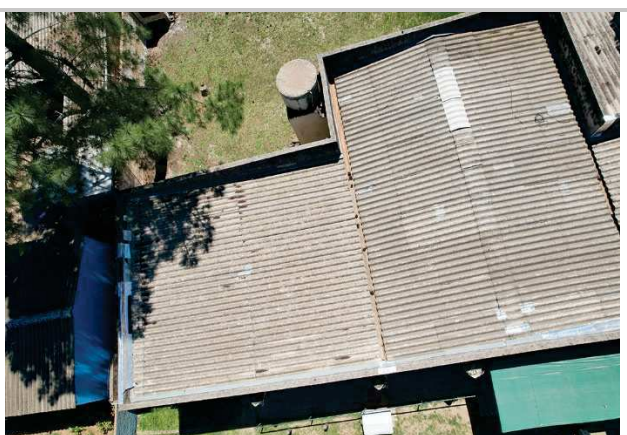
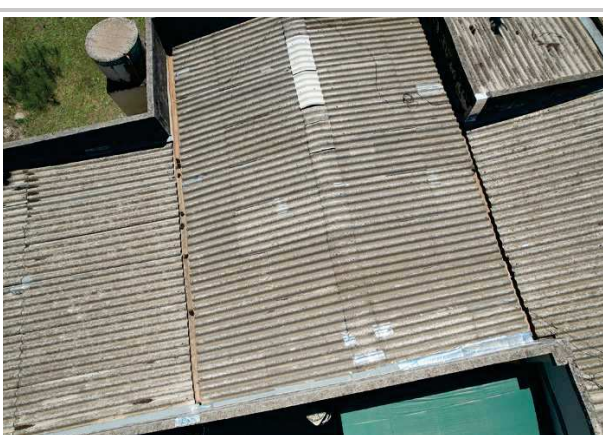
Fotos – Vistas aéreas da UBS Vila Damé.

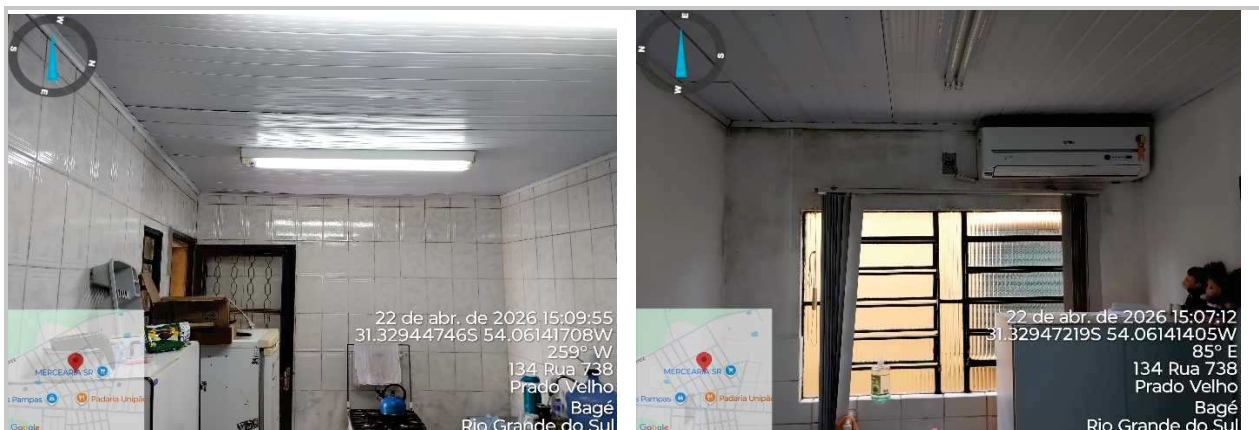
A presença de infiltrações no forro pode permitir que a umidade atinja as instalações elétricas posicionadas nessa região, comprometendo o isolamento dos condutores e favorecendo a oxidação de conexões. Tal condição pode resultar em falhas no funcionamento do sistema, aumento do risco de curto-circuito e possibilidade de choque elétrico, afetando a segurança da edificação.

Fotos – Vista interna forro e instalação elétrica

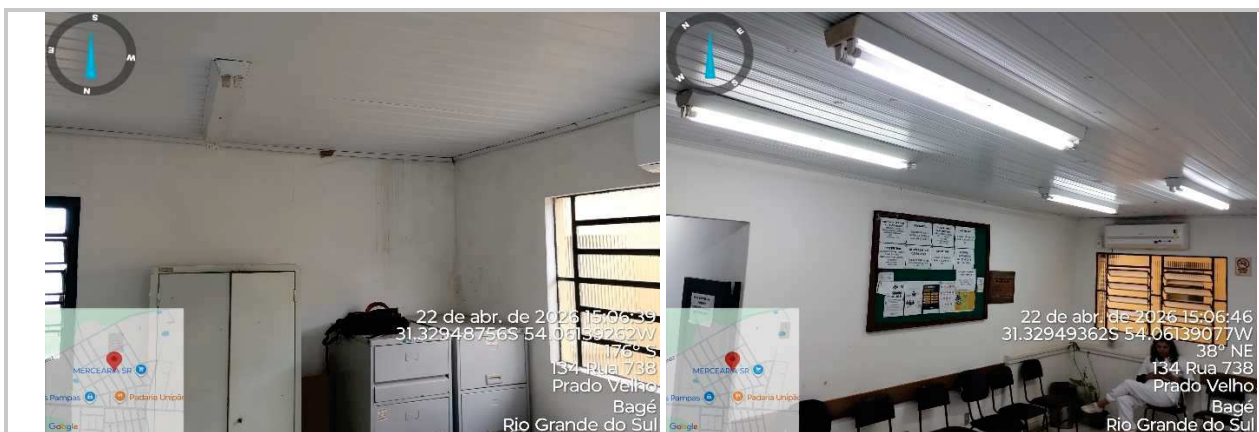
Fotos – vistas internas forro e instalação elétrica

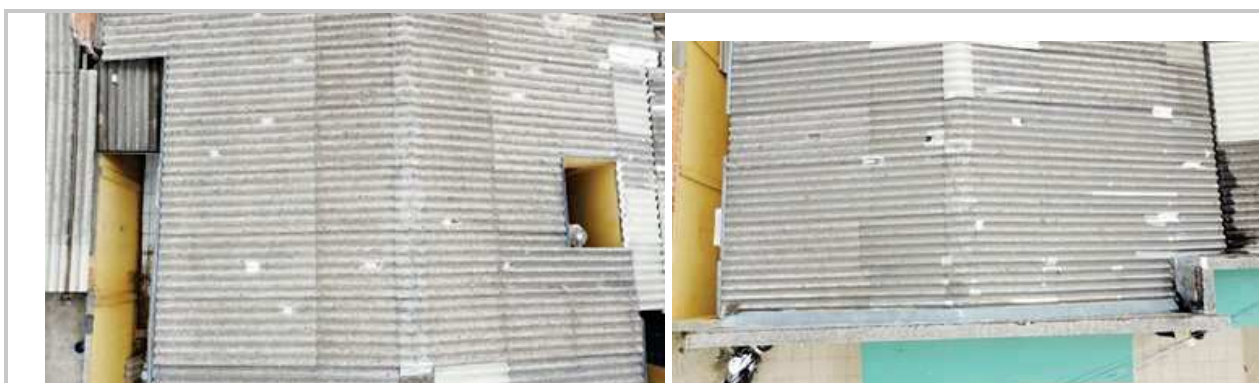
Fotos – vista aérea da cobertura

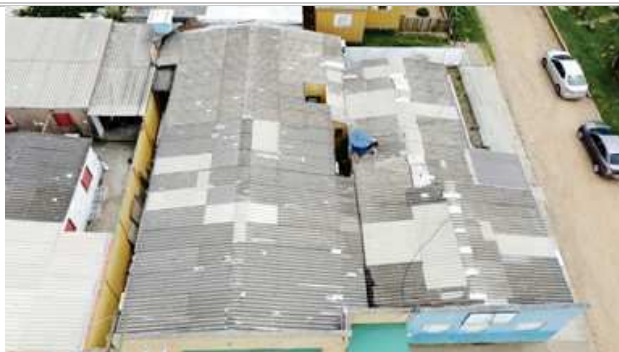
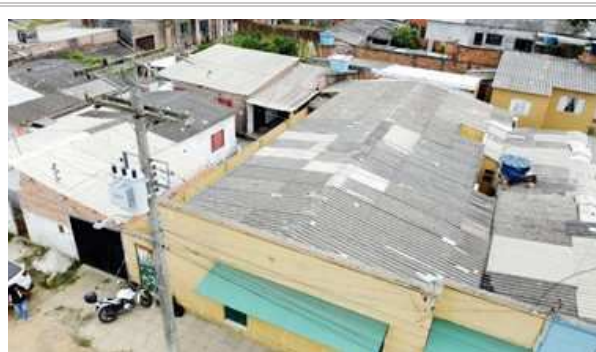
Fotos – vista aérea da cobertura
