# PARECER TÉCNICO

## Centro de Referência em Autismo Mariza Codevilla Mata

Recuperação de Coberturas de Edificações Públicas Danificadas por Evento Climático Extremo – Município de Bagé

### META 12

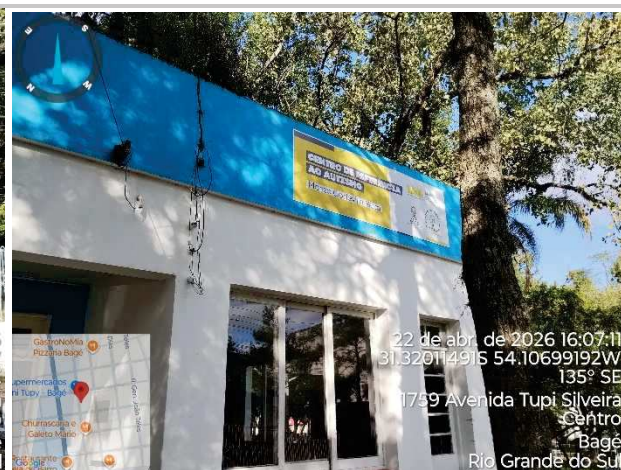
Fotos – Detalhe da fachada.

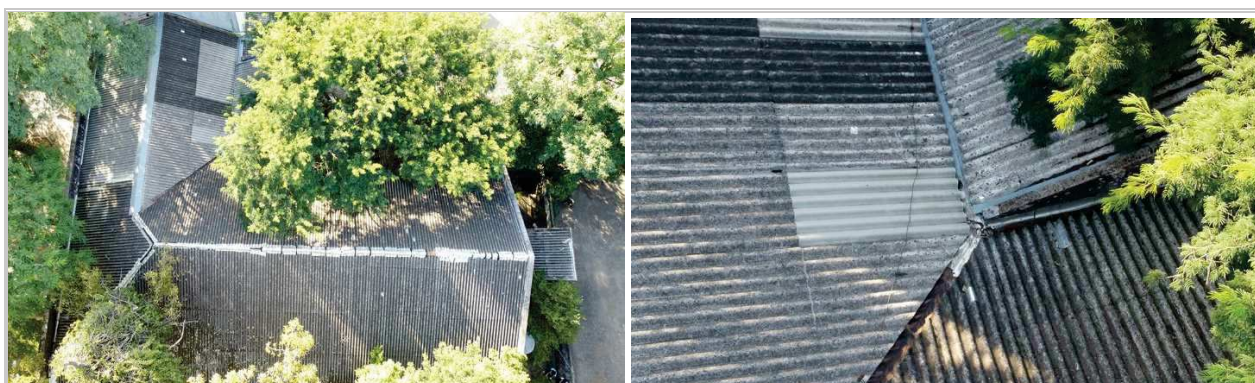
Fotos – Detalhe telhado com as correções paliativas.

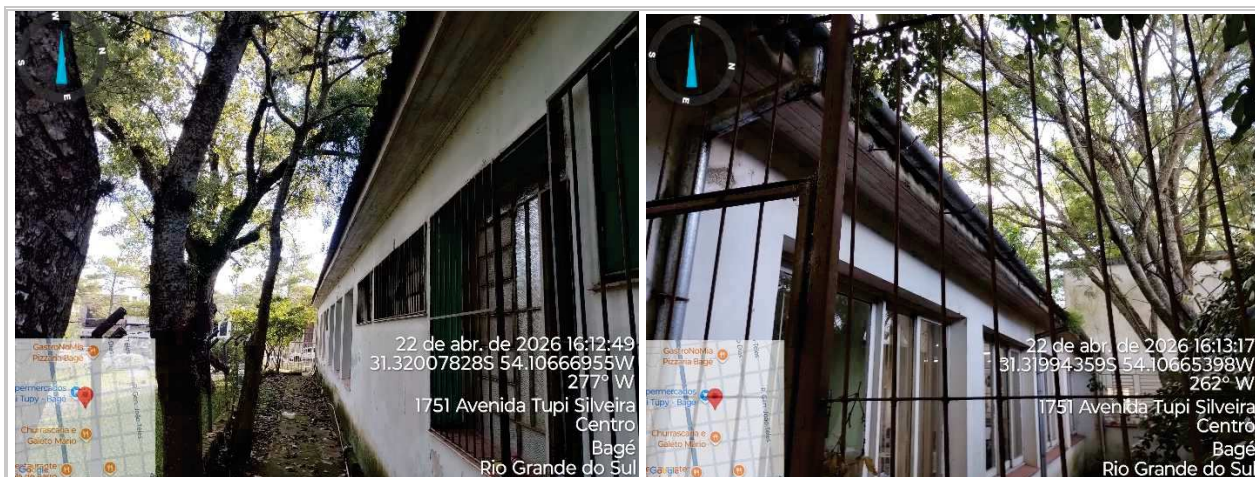
Fotos – Detalhe das fachadas laterais.

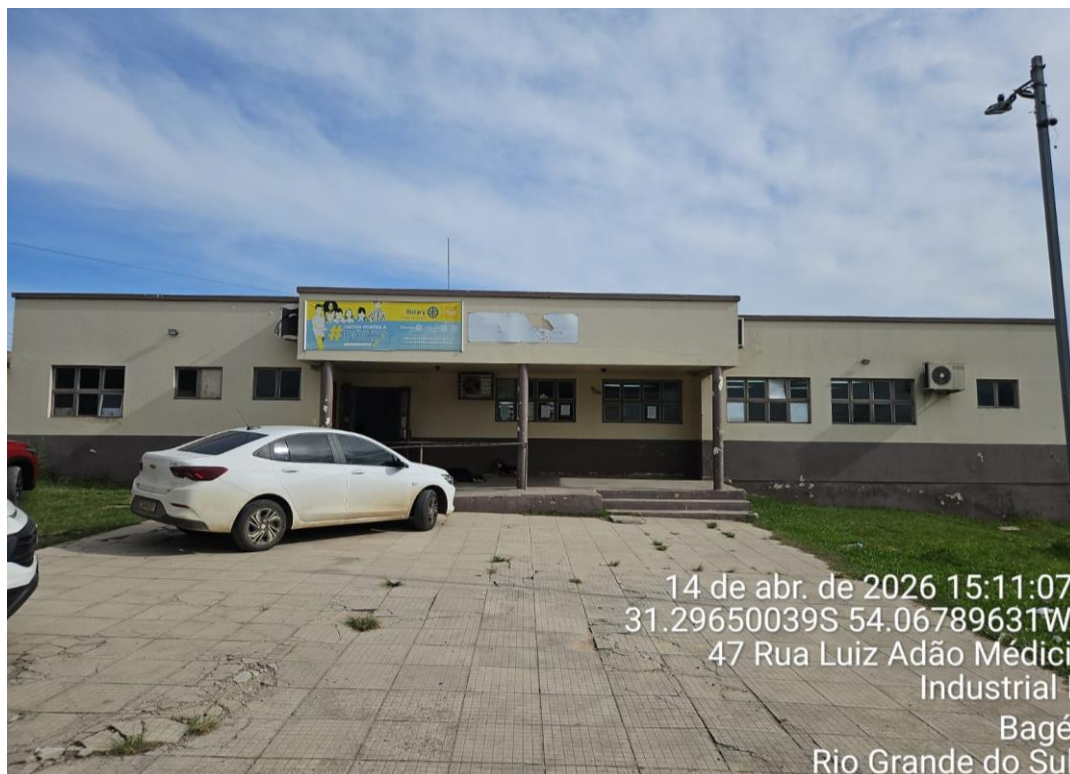
**Figura 1:** Fachada EFS Ivo Ferronato.

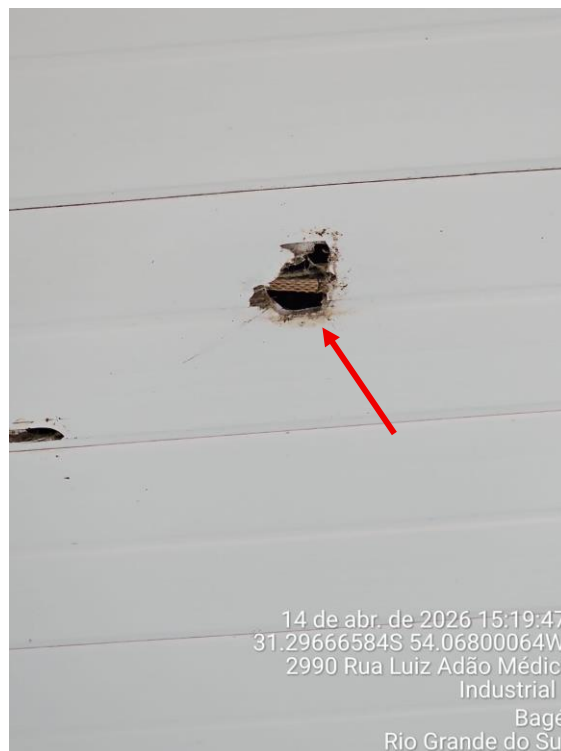
**Figura 3:** Forro com furos onde pode ser percebido iluminação na telha deslocada.

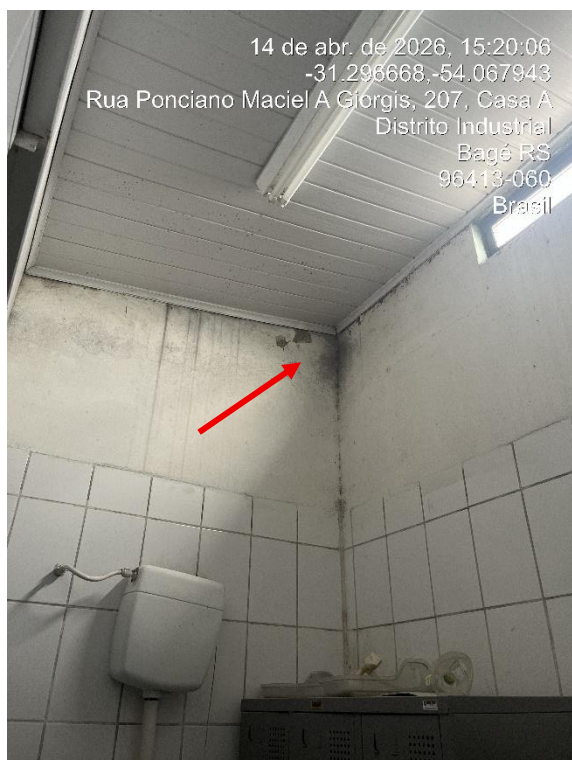
**Figura 4:** Infiltração em um dos banheiros, com acúmulo de umidade e mofo.

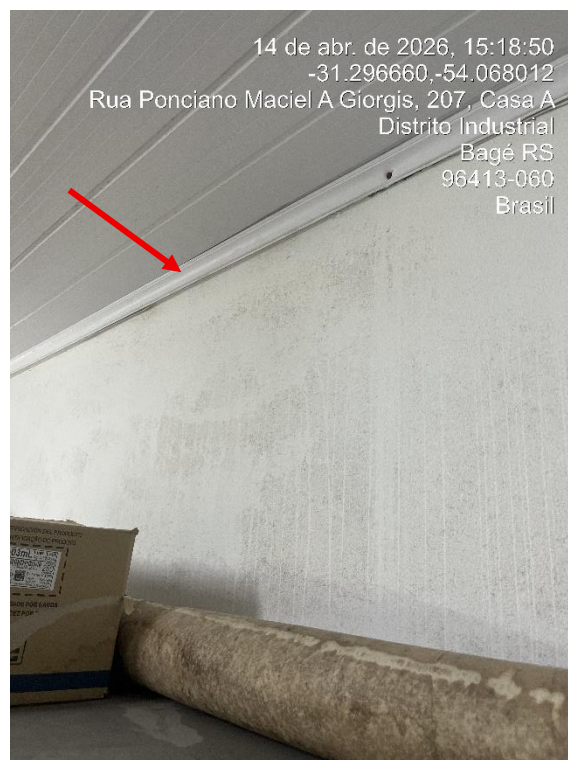
**Figura 5:** Sinais de infiltração na extensão da parede.

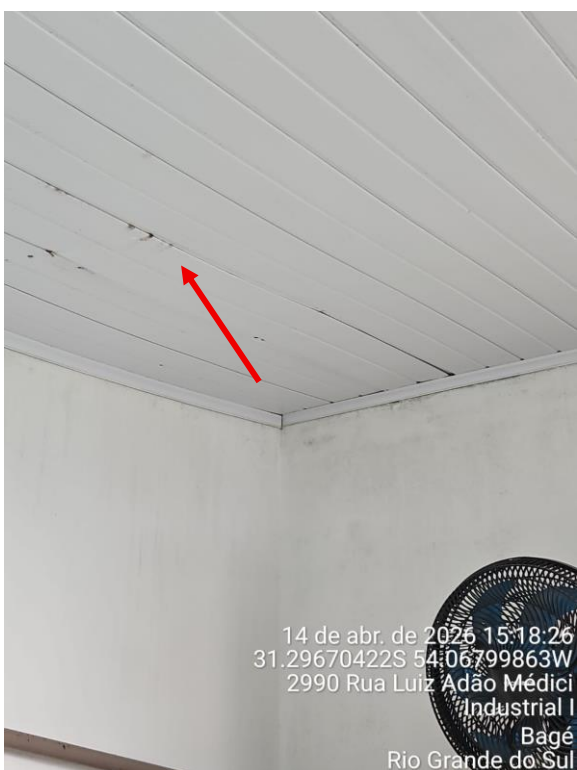
**Figura 6:** Sinais de goteira no forro do consultório.

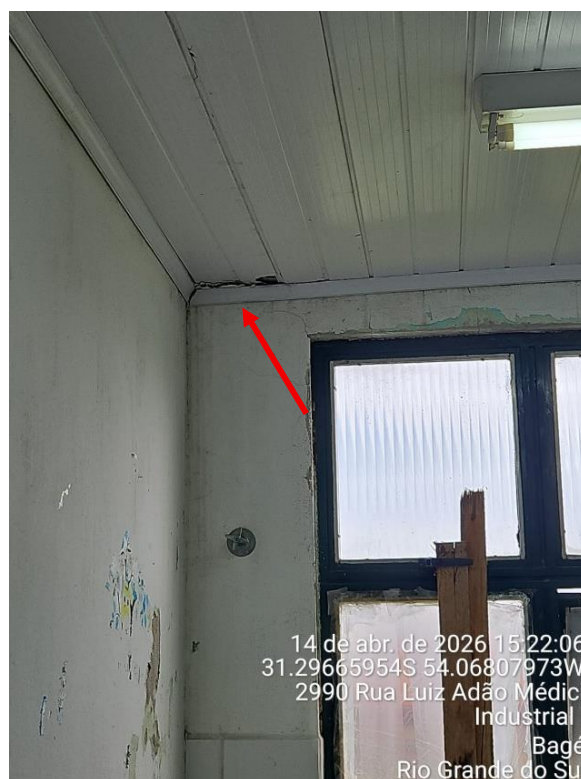
**Figura 7:** Forro e parede danificados pelas goteiras e infiltrações.

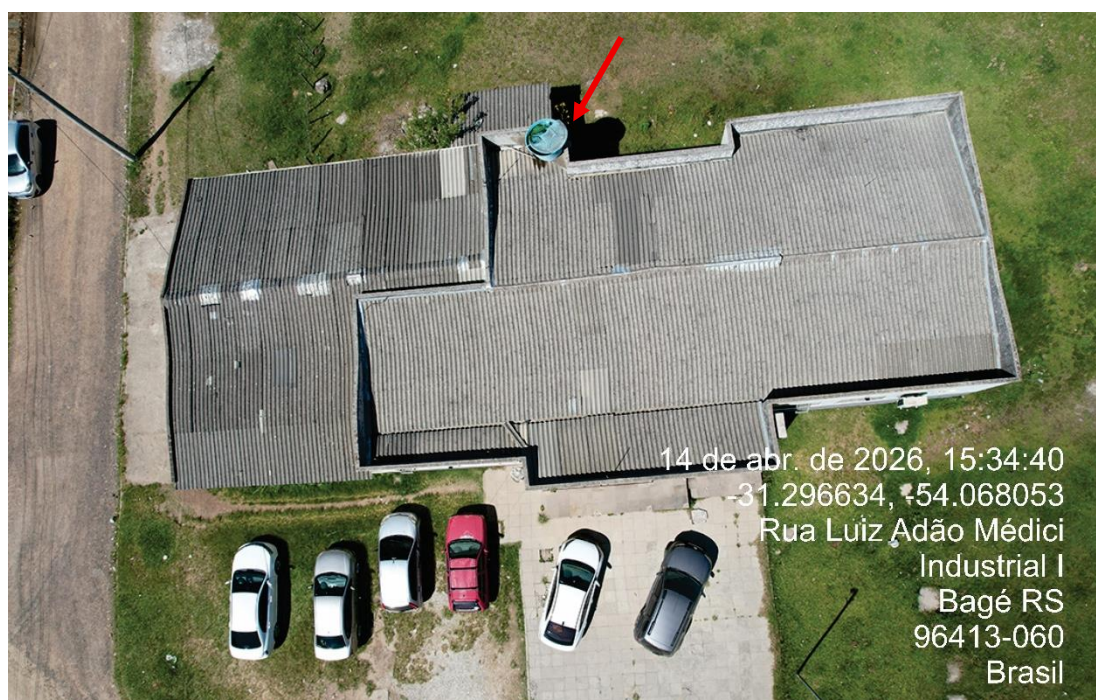
**Figura 9:** Vista superior do telhado com alguns pontos de reparo, inclusive a tampa do reservatório.

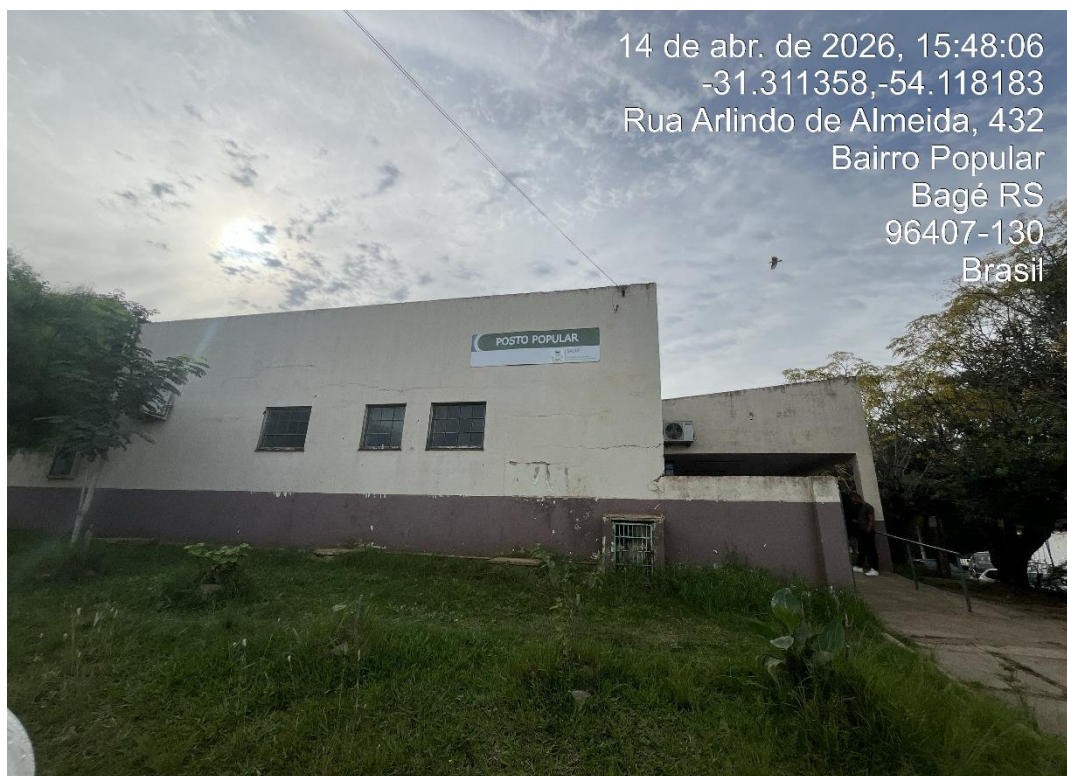
**Figura 1:** Fachada EFS Ivo Ferronato.

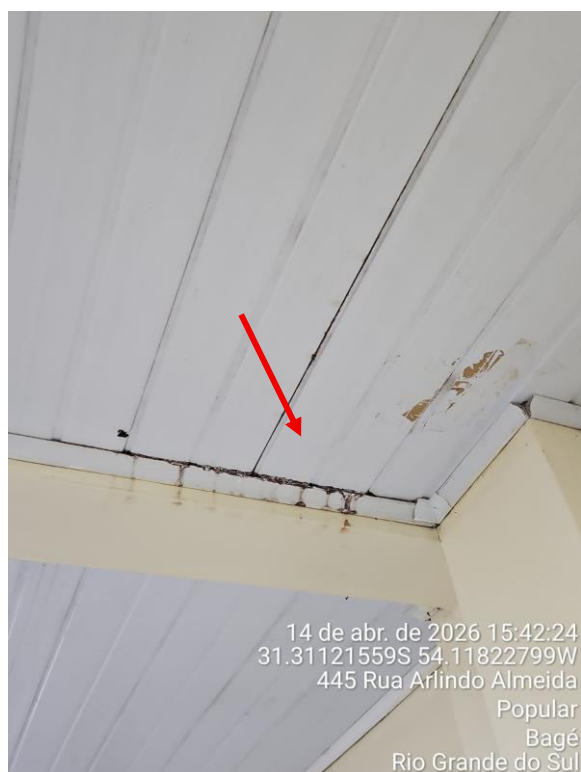
**Figura 2:** Forro apresentando pontos de infiltração devido goteiras.

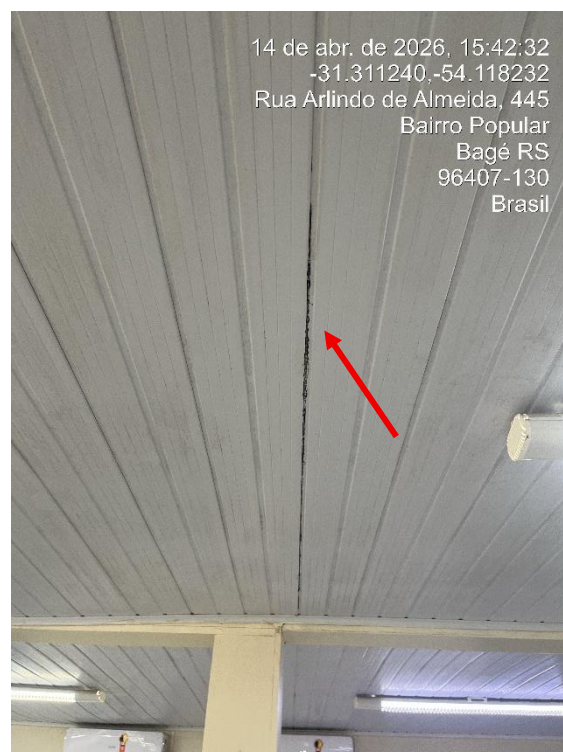
**Figura 3:** Marcas de goteira em um ponto do forro da recepção.

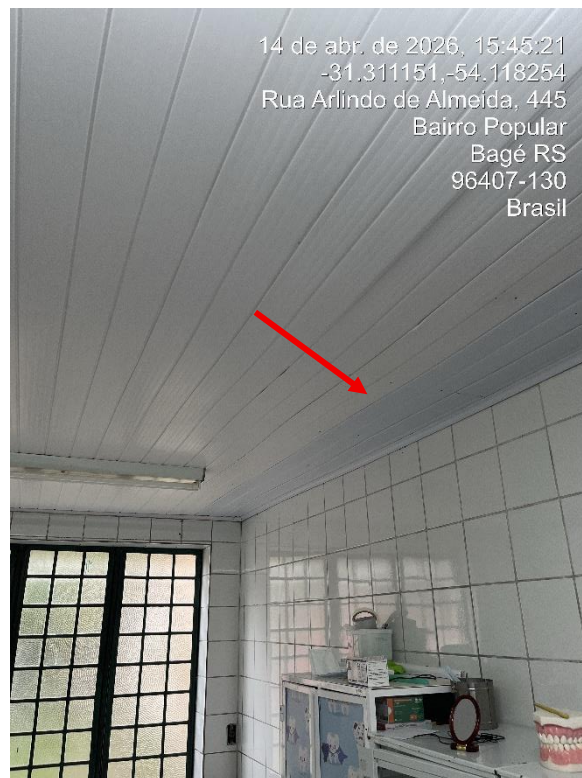
**Figura 5:** Forro com coloração mais nova, trocado em função de danos de infiltração.

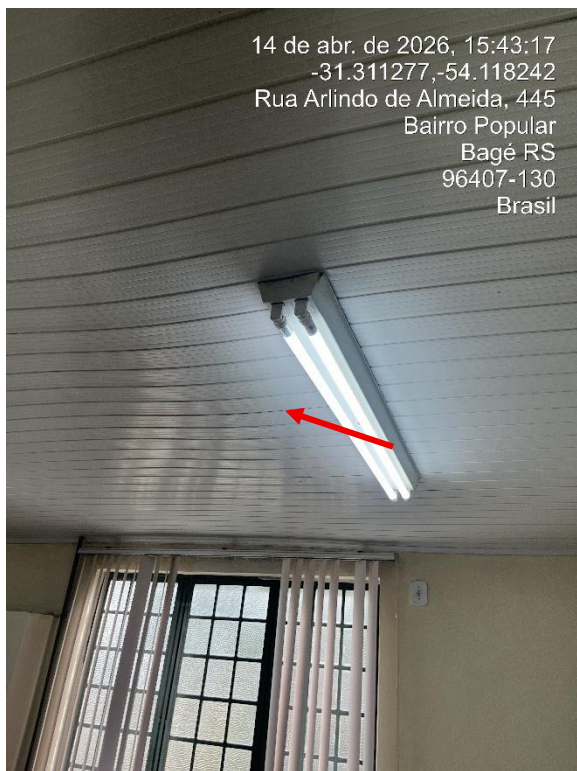
**Figura 6:** "Bolsa" provocada no forro em virtude de infiltrações, prejudicando toda estrutura.

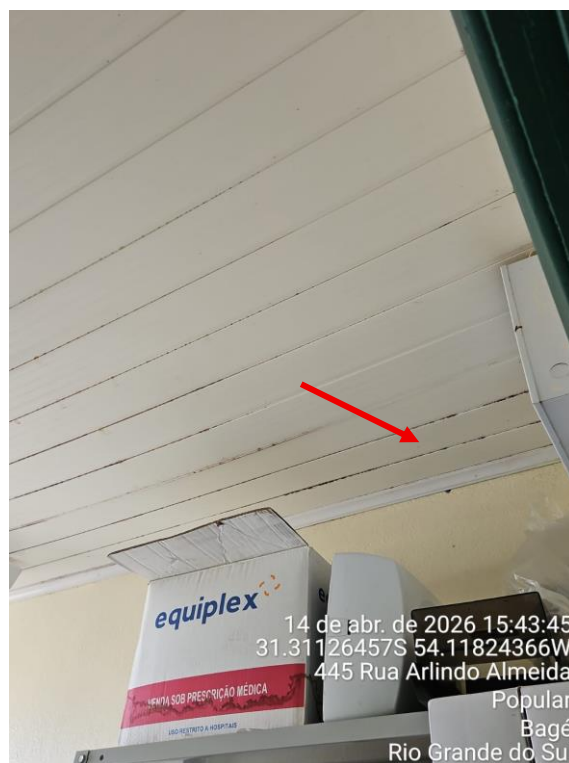
**Figura 7:** Ponto de infiltração, comprometendo inclusive os equipamentos e móveis.

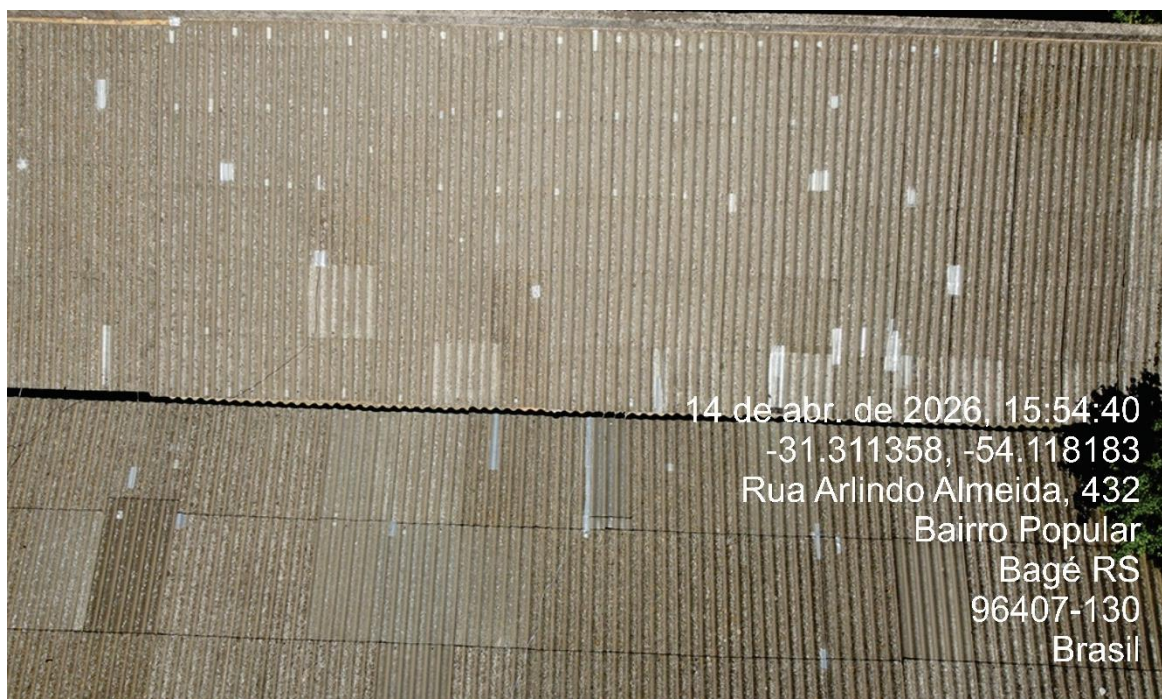
Adicionalmente, por meio de imagens superiores da cobertura, observou-se a realização de reparos pontuais com aplicação de manta asfáltica, reparos estes que visam reduzir os danos.

**Figura 8:** Vista superior do telhado com diversos pontos de reparo.

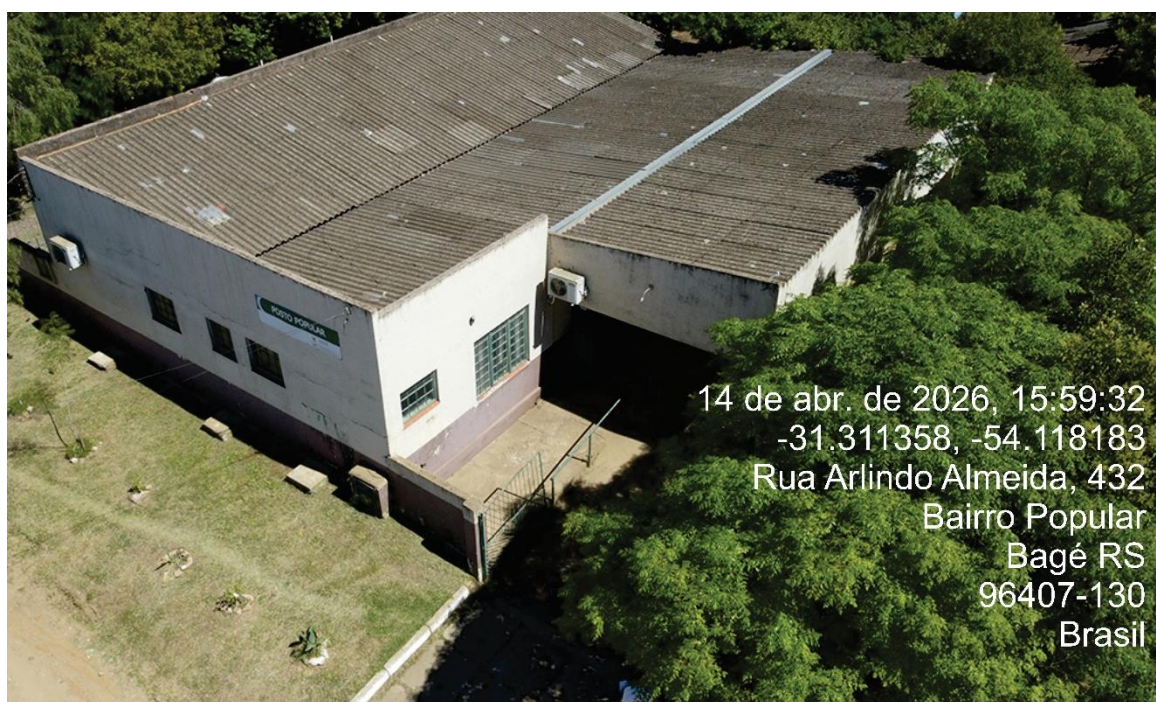
**Figura 9:** Vista superior completa do telhado com alguns pontos de reparo.

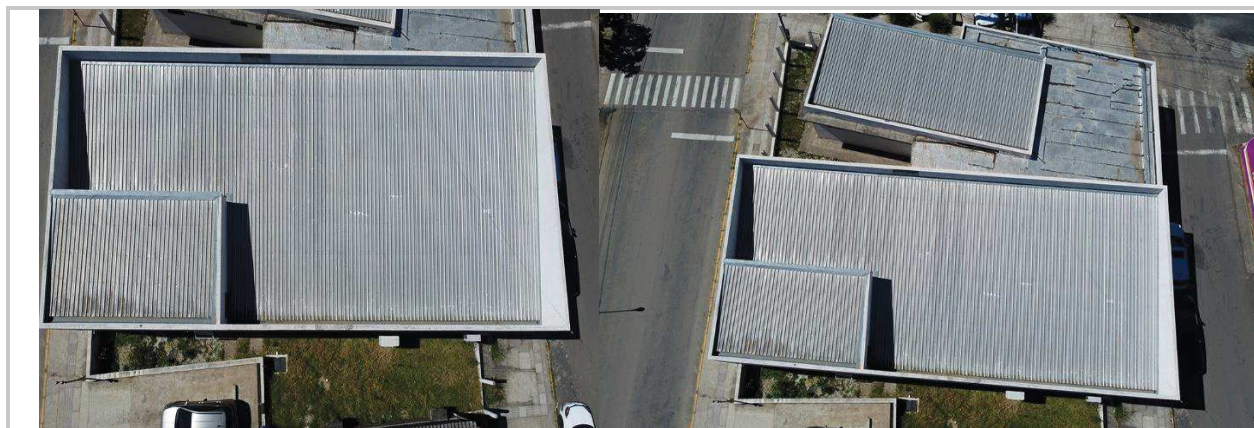
Fotos – Detalhe telhado com as correções paliativas.

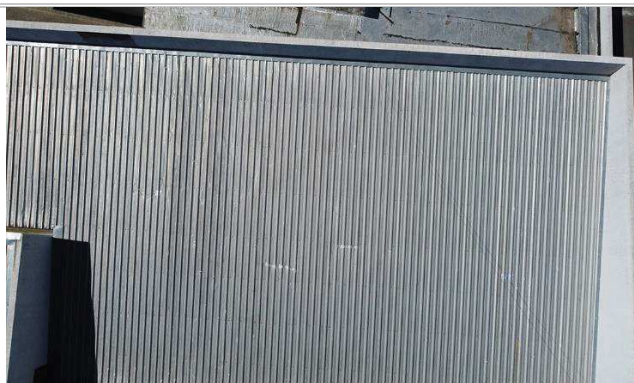
Fotos – Detalhe telhado com as correções paliativas.

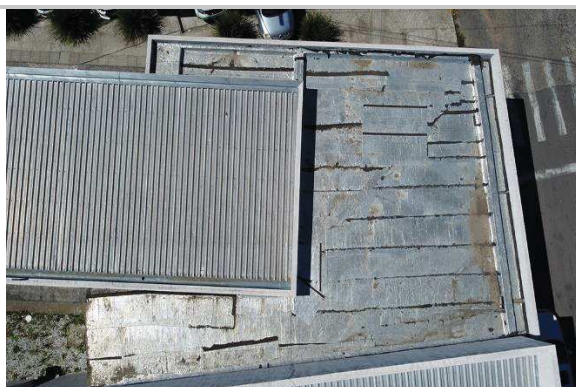
Fotos – Detalhe telhado com as correções paliativas.

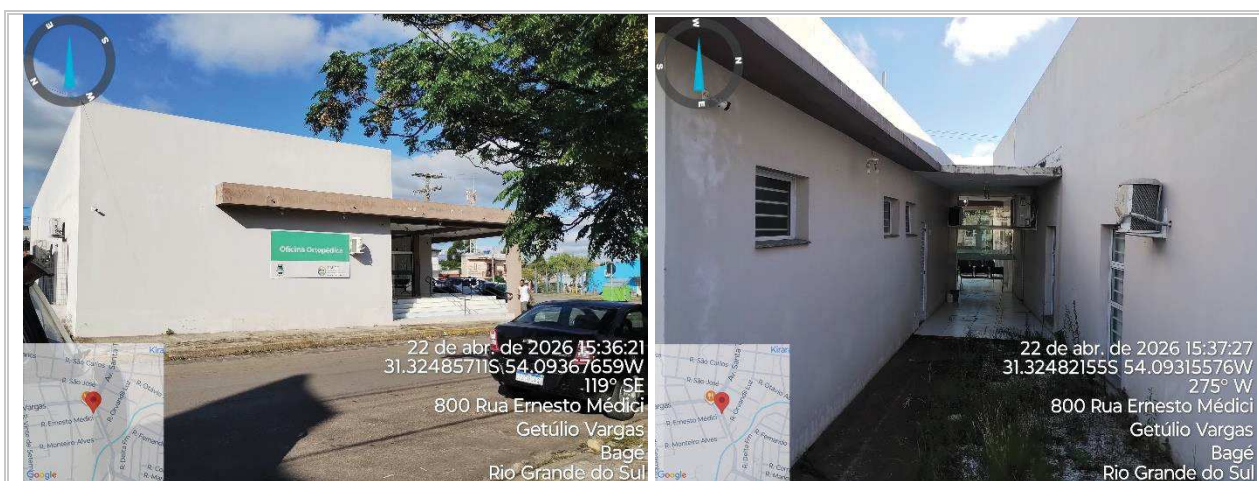
Fotos – Detalhe das fachadas externas da oficina.
