# 山东龙源农信通新能源开发有限公司

## 分布式光伏电站巡检维护报告

项目名称：山东济宁30.78兆瓦分布式光伏发电项目

巡检时间：2025年07月29日

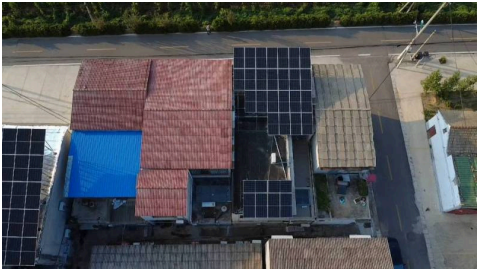
组件航拍图

| 序号 | 巡检内容 | 巡检结果 | 异常情况说明 |
|---|---|---|---|
| 3 | 组件洁净度是否正常 | 异常 | 二层楼人上不去所以只能用无人机航拍 |

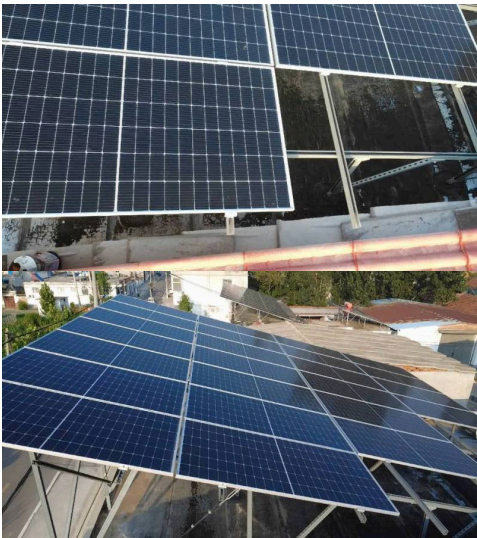
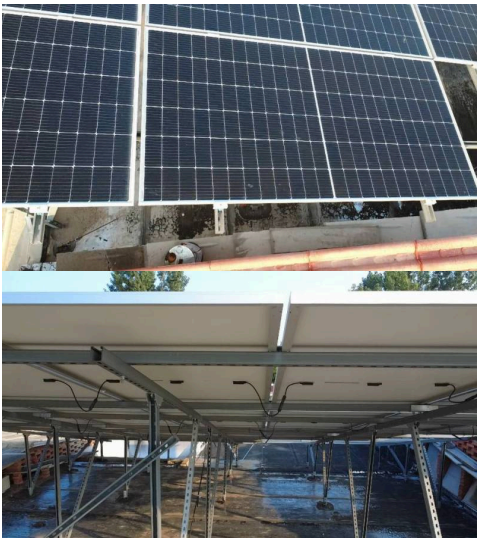
组件间接地方式附照片（刺破垫片或短接黄绿线）

| 10 | 边框必须牢固接地，边框和支架应结合良好，进行光伏组件接地电阻和接地连续性检测，接地电阻应小于 $4\ \Omega$ ，接触电阻应小于 $0.1\ \Omega$ 。 | 接地电阻： $2.25\ \Omega$<br>接触电阻： $0.011\ \Omega$ | |

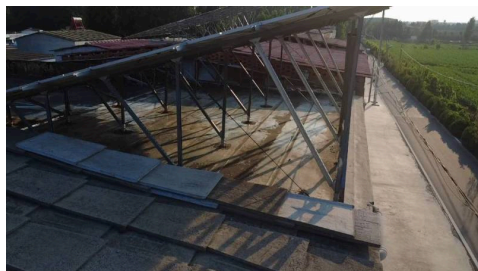
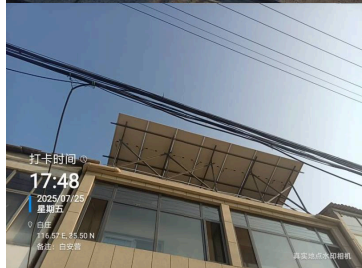
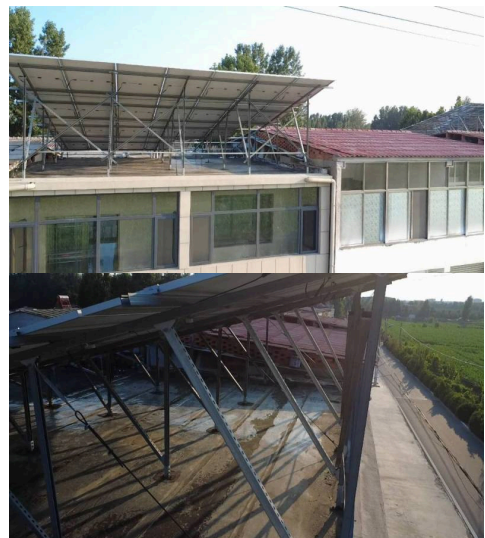
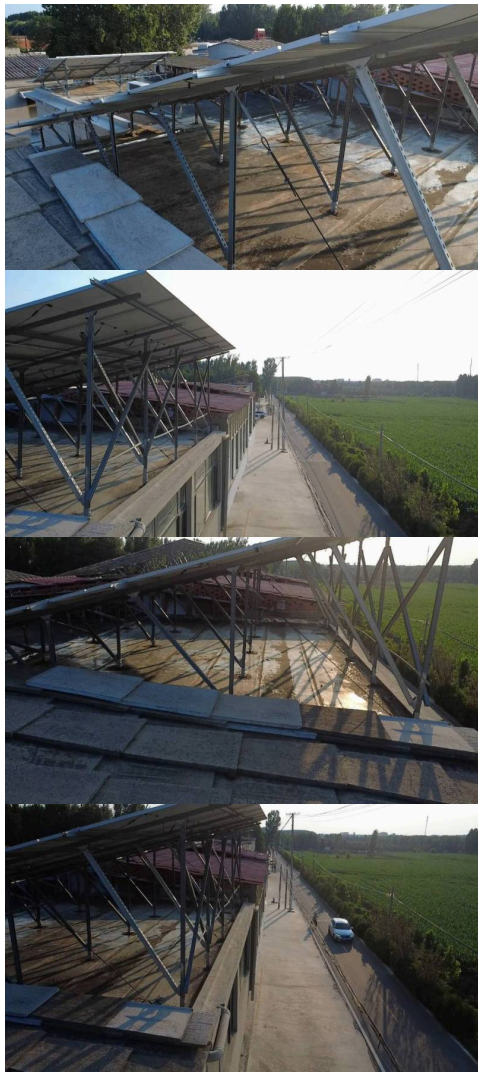
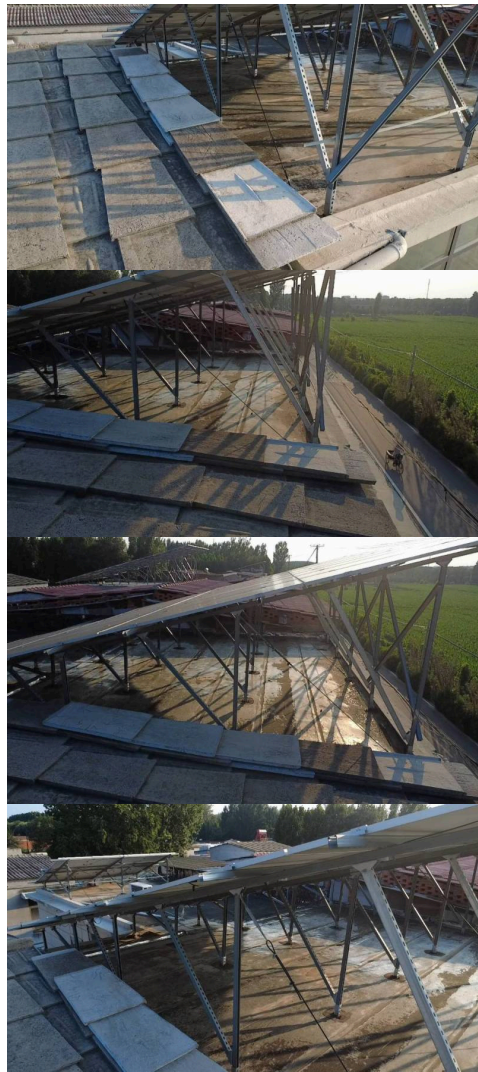
支架照片（背拉部位照片、预制墩、膨胀螺栓细节照片、支架螺栓）

| 12 | 支架 | 光伏方阵应可靠接地，支架与接地网连接点应无断开，支架有两处可靠接地，其各点接地电阻不大于 $4\Omega$ | 接地电阻： $2.0\Omega$<br>接触电阻： $0.018\Omega$ | |

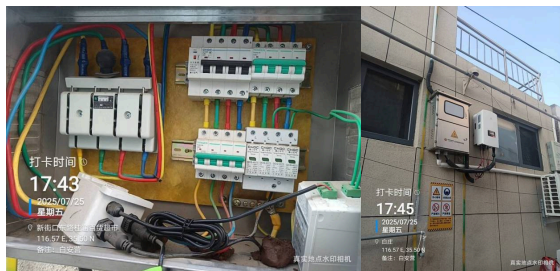
配电箱内外部照片

| 13 | 配电箱箱体应连接保护地，开展一次配电箱接地电阻和接地连续性检测，接地电阻应小于 $4\ \Omega$ ，接触电阻应小于 $0.1\ \Omega$ 。 | 接地电阻： $2.11\ \Omega$<br>接触电阻： $0.013\ \Omega$ | |
