Model: NEXIA R3

Myammo: CENTER MOLDING Out of Position

Дефект обнаруженный на участке PDI (за 25.06.2019г).

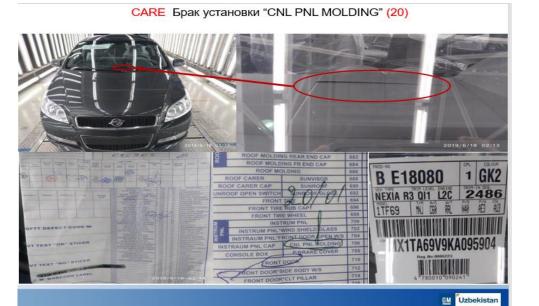
IN PANEL SENTR MOLDING - Брак установки

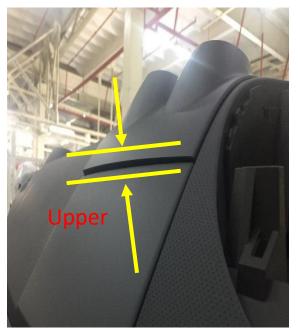
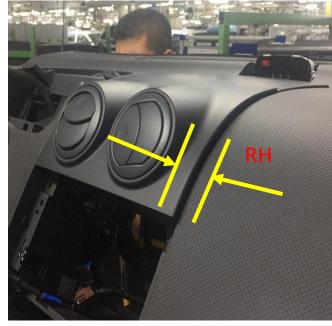
Instrument Panel Centre Molding Upper & Side RH/LH кисми Sub килингандан сунг урнатилган кисмидан чикиб кетиши мавжуд.
