Asunto: **INFORME TÉCNICO RESPECTO DE LAS TRANSGRESIONES A LA NTCSE  
POR EL EVENTO EV-036-2026**

COMITÉ TÉCNICO DE ANÁLISIS DE FALLA  
INFORME TÉCNICO COES/D/DO/SEV/IT-036-2026

**EVENTO :** DESCONEXIÓN DEL ALIMENTADOR L-1026 (A4254) DE 10 kV EN LA S.E. HUÁNUCO Y LA BARRA DE 10 kV DE LA S.E. HUÁNUCO

**FECHA :** 07.02.2026 y 08.02.2026

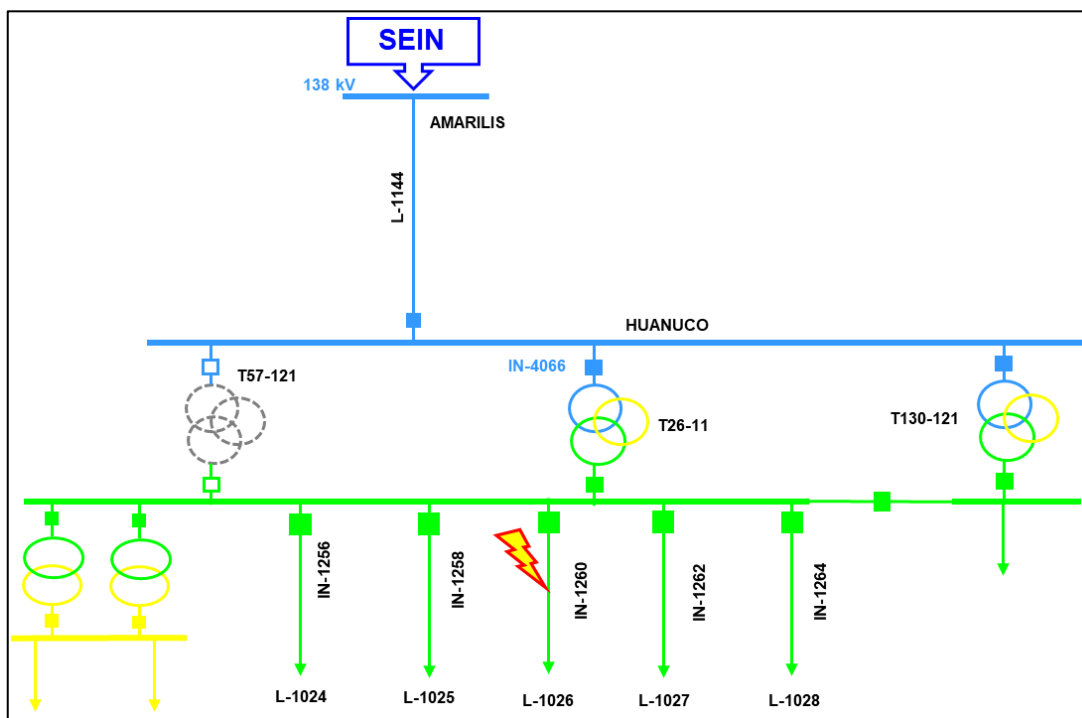
**Figura 1.** Diagrama unifilar de la zona de influencia (Fuente: COES)

- 6.1 A las 13:28:04.782 h se produjo una falla trifásica en los terminales del alimentador L-1026 (A4254) de 10 kV en la S.E. Huánuco, equipo de titularidad de la empresa ELECTROCENTRO (ver Figura 1). Al respecto, de acuerdo con la información proporcionada por la empresa RED DE ENERGÍA DEL PERÚ, la falla se originó por contacto de animal con las platinas y terminales del cable subterráneo del alimentador (ver Figura 2)

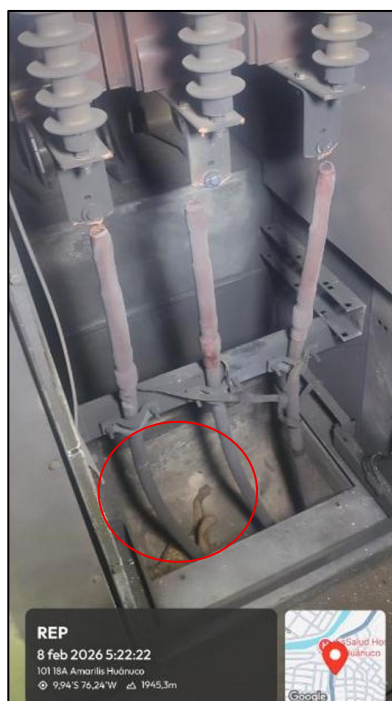
**Figura 2.** Fotografía de platinas y terminaciones de cable subterráneo de ELECTROCENTRO dañados por contacto de animal (Fuente: REP)

**6.18** A las 06:07 h, el CC-ELC informó al CC-REP que, como parte de la inspección realizada, se identificó daño en las platinas y terminales del cable subterráneo a la salida del alimentador L-1026(A4254) de 10 kV, debido a contacto con animal. Por lo tanto, indicó que sería necesario realizar los trabajos correctivos para el reemplazo de los equipos afectados.

**6.20** A las 07:25:23 h, se procedió con la energización la barra de 10 kV de la S.E. Huánuco, luego de que la empresa ELECTROCENTRO culminara con los trabajos correctivos en el alimentador L-1026(A4254) de 10 kV.

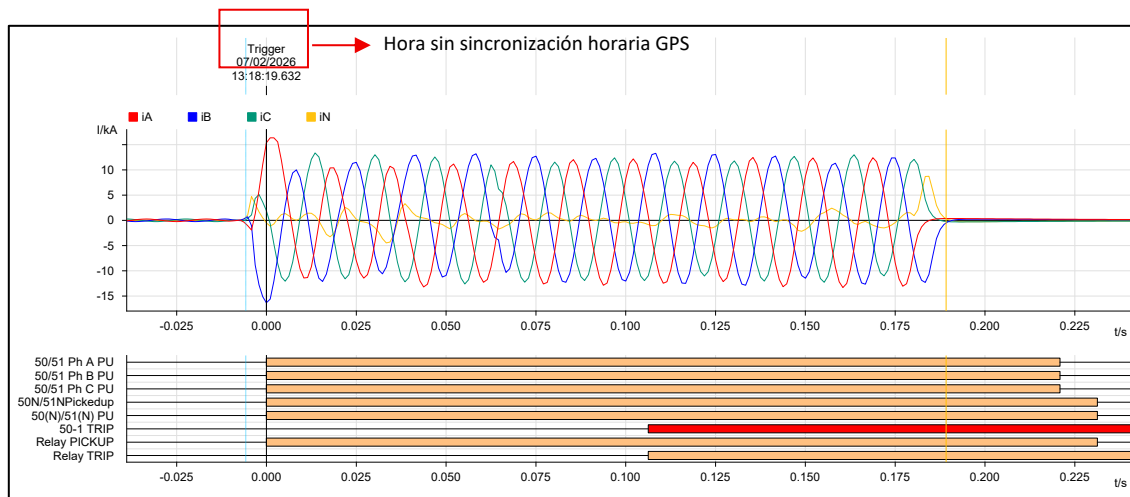
**6.2** En la S.E. Huánuco 10 kV, luego de 194 ms de iniciada la falla, se produjo la desconexión del alimentador L-1026 (A4254) de 10 kV, mediante la apertura del interruptor IN-1260, por actuación de su protección de sobrecorriente de fases de tiempo definido (50).

**Figura 3.** Registro oscilográfico del relé de protección del alimentador L-1026(A4254) en la S.E. Huánuco 10 kV (Fuente: REP)

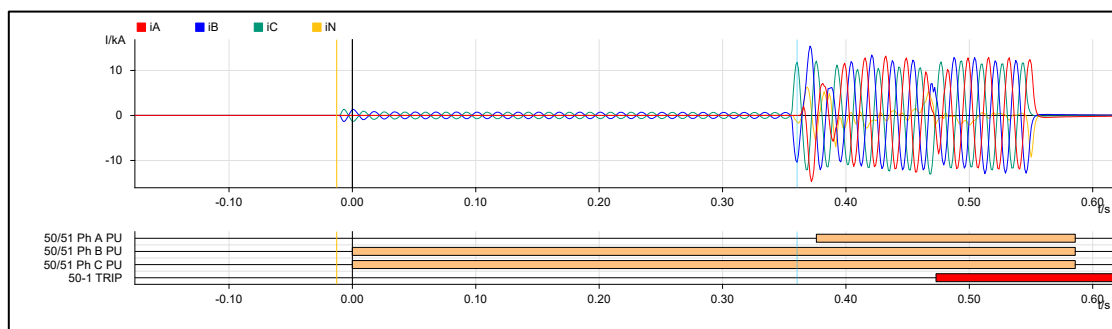
**6.4** A las 14:34:08 h, a solicitud de la empresa ELECTROCENTRO, se realizó un intento de energización en vacío del alimentador L-1026 (A4254) en la S.E. Huánuco. Sin embargo, luego de 373 ms se registró nuevamente una falla trifásica que ocasionó la desconexión del alimentador por actuación de su protección de sobrecorriente de fases de tiempo definido (50).

**Figura 4.** Registro oscilográfico del relé de protección del alimentador L-1026(A4254) en la S.E. Huánuco 10 kV (Fuente: REP)
