# 906164 STAMRENOVERING 4ST HUS, KAVERÖS

## BOSTADS AB POSEIDON

### MILJÖINVENTERING

JÄRNBROTT 154:1  
FAST.NR 5837  
GÖTEBORGS KOMMUN

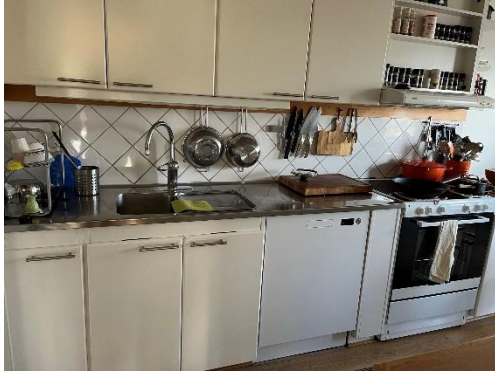
Bild 1: Exempel på kök med bedömt nyare kakel. Foto: Sigma

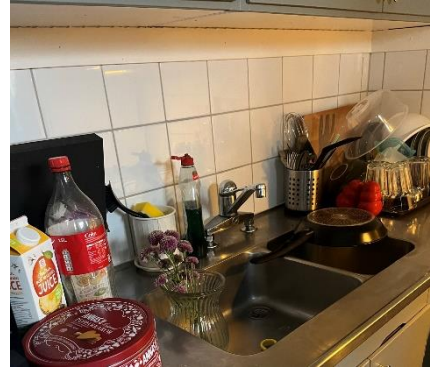
Bild 2. Exempel på kök med bedömt äldre kakel vars fix och fog kan innehålla asbest. Foto: Sigma

- Förekommande äldre ytskikt i badrum. Våtrumstapet, våtrumsmatta, fix och fog kan innehålla asbest om original. Regleras i á-prislista.
- Fix och fog till kakel i kök som ska renoveras vid förekomst av äldre kakelplattor. Regleras i á-prislista
- Rörböjar, rörändar och t-böjar om man bedömer att dessa kan vara fria från asbest.

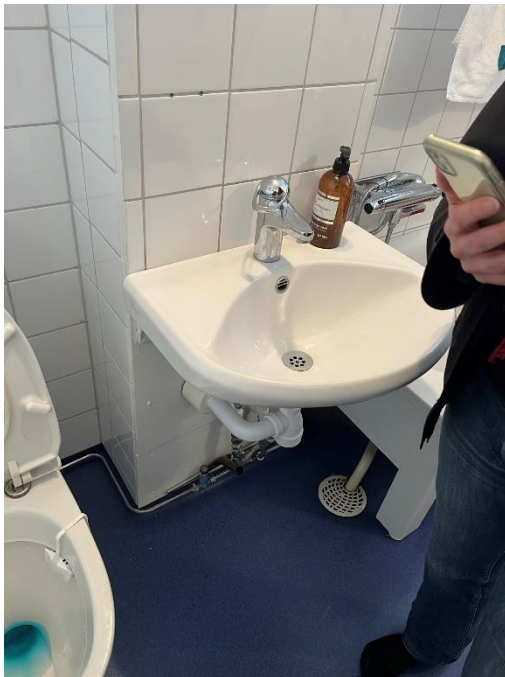
Bild 3: Exempel på badrum med våtrumsmatta och kakel, skiva bakom handfat innehåller asbest. Foto Sigma

- En eternitskiva i badrum bakom handfat, mått per skiva 0,60m – ca 2,60 m (från golv till tak), handfat ska demonteras men inte hanteras som farligt avfall. Regleras i á-prislista.

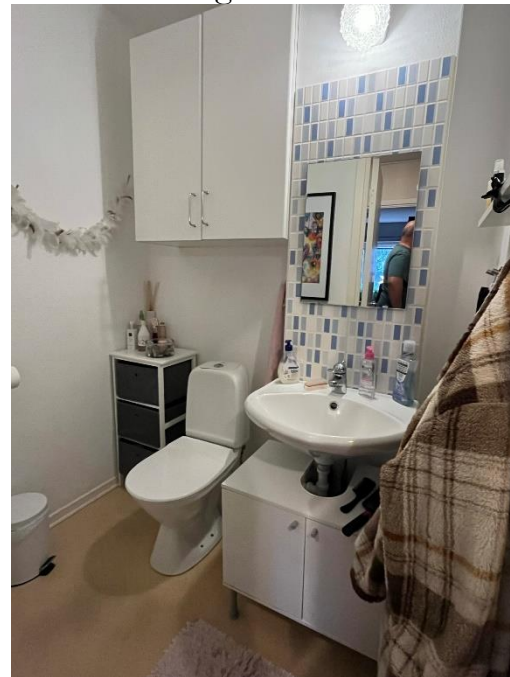
Bild 4: Exempel på badrum med våtrumsmatta och målade väggar, skiva bakom handfat innehåller asbest. Foto Sigma

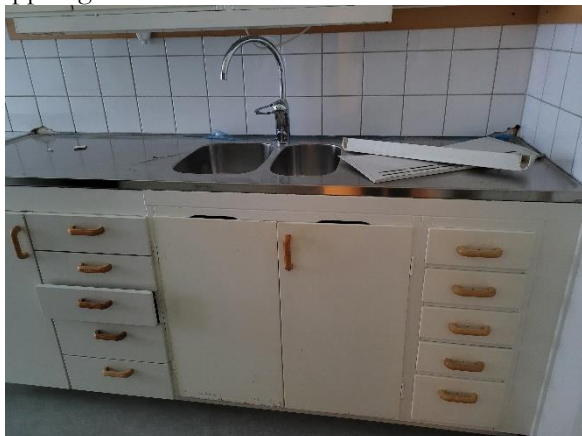
I inventerad lägenhet 465 på Dirigentgatan 6 bedömdes kaklet i köket vara nyare men provtogs ändå på fix och fog. Ingen asbest påvisades.

Bild 5: Kök i lägenhet 465, Dirigentgatan 6. Fix och fog innehåller inte asbest (prov P6 och P7).

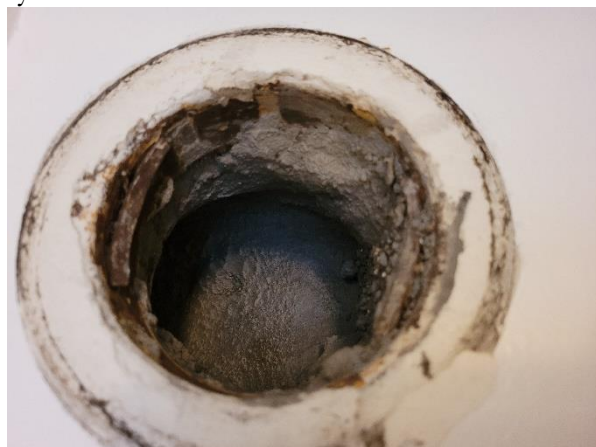
Ventilationskanal till badrummet i inventerad lägenhet var ingjuten och det var betong/cement på insidan. Dock noterades ventilationskanaler i plåt i källaren. Troligtvis är det plåt även i lägenheter.

Bild 8: Badrum i lägenhet 465, Dirigentgatan 6. Frånluftskanal, (prov P5)

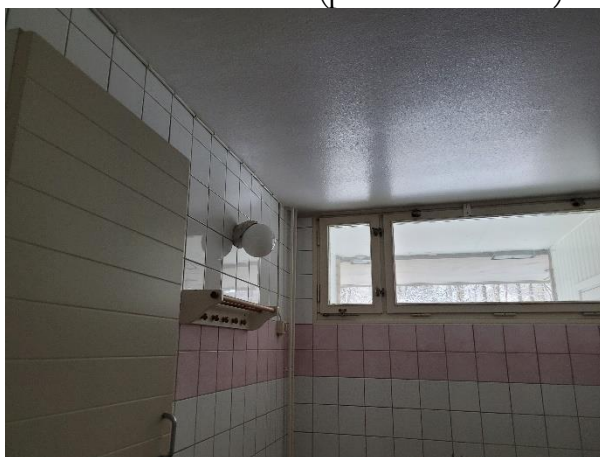
Bild 9: Badrum i lägenhet 465, Dirigentgatan 6. Fönster ska generellt behållas.

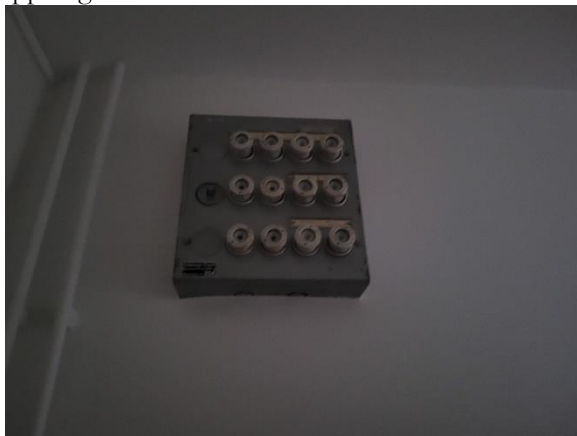
Bild 11: Proppskåp i lägenhet 465, Dirigentgatan 6. Ska rivas.

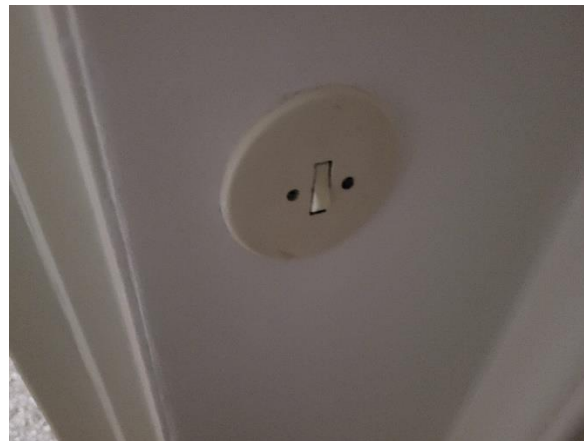
Bild 12: Äldre strömställare i lägenhet 465, Dirigentgatan 6.

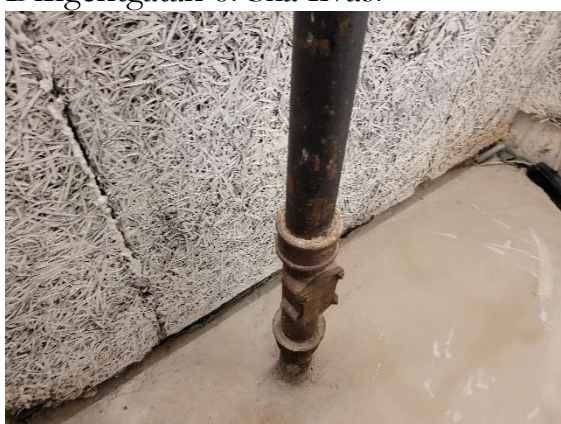
Bild 13: Blydiktad avloppsrör (Foto: Dirigentgatan 1)

- PVC-matta på badrumsgolv, för omfattning se befintlighetsritningar.
- Våtrumstapet bakom kakel i badrum. Regleras i á-prislista.
- Blydiktade avloppsrör, för omfattning se befintlighetsritningar.

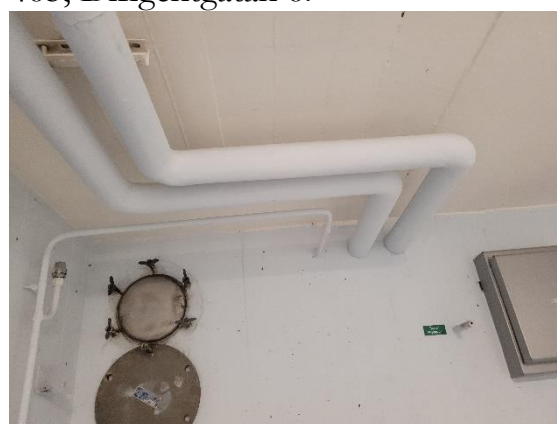
I samtliga källare, samt trapphus ner till källare, förekommer rörisolering med misstänkt asbest i rörböjar, rörändar och t-rör. Isoleringen har dock inte provtagits på grund av risk för spridning av asbestfibrer till inomhusluften. Däremot har prover tagits på skyddspapp

Bild 14: Rörböjar med antagen asbest. (Foto: Dirigentgatan 1)

- Sanering av bedömt 200 st rörböjar, ändar och t-rör varav flera bör kunna saneras samtidigt. Några rör är belägna i privata källarförråd. Se även befintlighetsritningar för omfattning. Regleras i á-prislista.

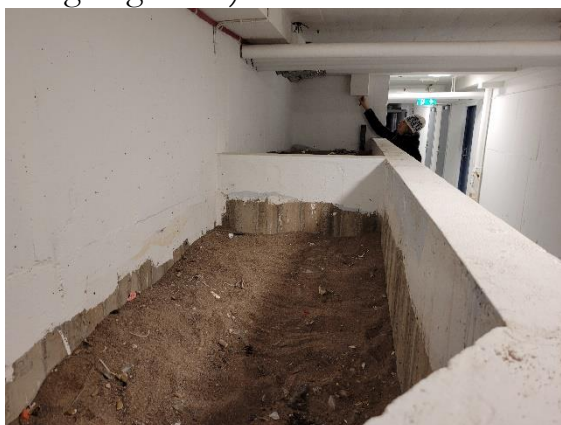
Bild 15: Sandfylld betongkasun, sandfilter enligt befintlighetsritningar. Berörs ej av stamreovering. (Foto: Dirigentgatan 1)

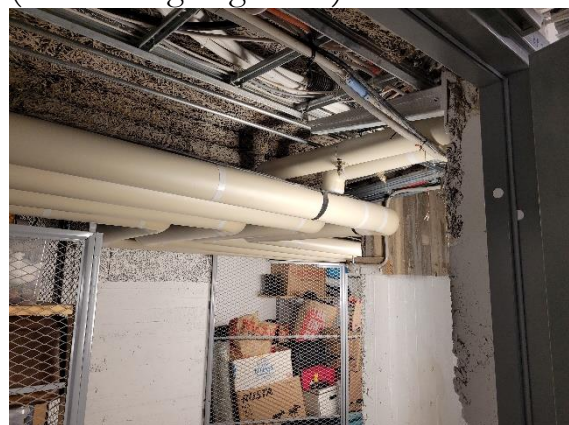
Bild 16: Rör bedömt utan asbest. Plastisol-inklädd rörisolering som är klädd med papp. (Foto: Dirigentgatan 1)

- Plastisol runt ca hälften av samtliga rör. Ska hanteras enligt mottagarens krav. Regleras i á-prislista.
- Tätningssmassa på plåtkanaler innehåller asbest. Regleras i á-prislista.

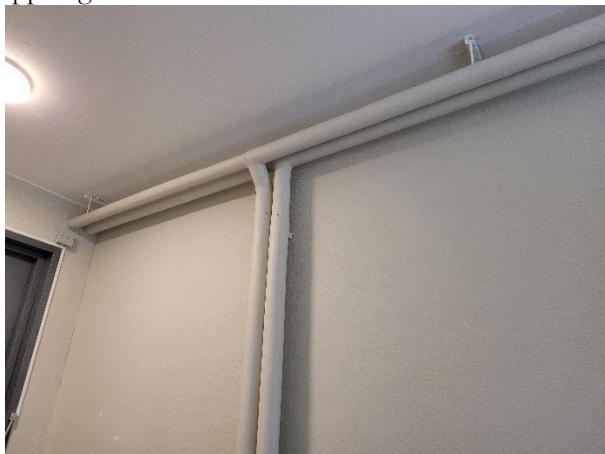
Bild 17: T-rör med antagen asbest. I trapphus på bottenplan ner mot källaren. (Foto: Dirigentgatan 1)

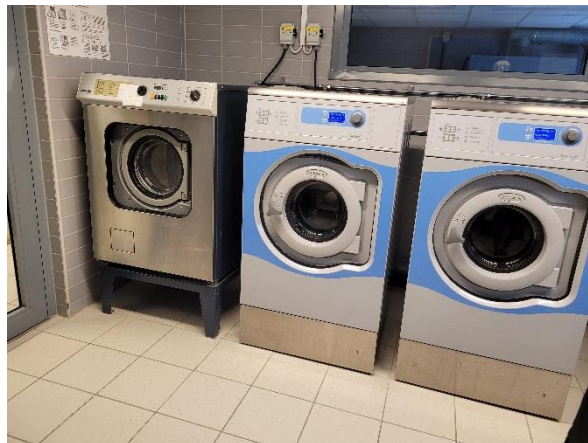
Tvättstugorna är renoverade i alla fyra byggnader med nyare brunnar, kaklade väggar och klinker på golvet. Flertalet maskiner var av nyare modell. Inga riskmaterial noterades vid den okulära inventeringen och därmed är inga prover tagna i tvättstugorna.

Bild 18: Tvättstuga på Dirigentgatan 3. Nyare maskiner och ytskikt. Äldre maskin på bilden ska bytas ut av förvaltningen.

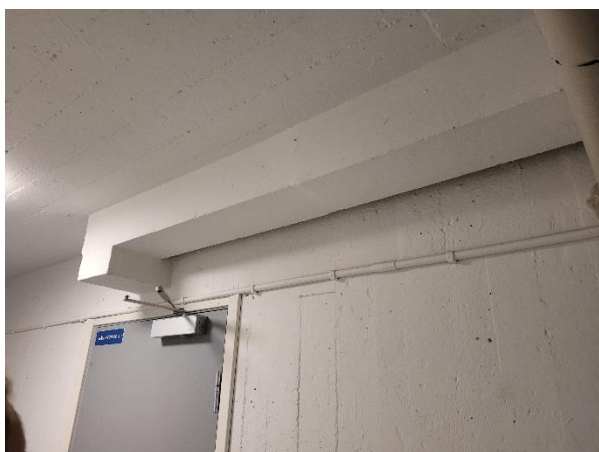
Bild 19: Ingjuten plåtkanal. (Foto: Dirigentgatan 3)

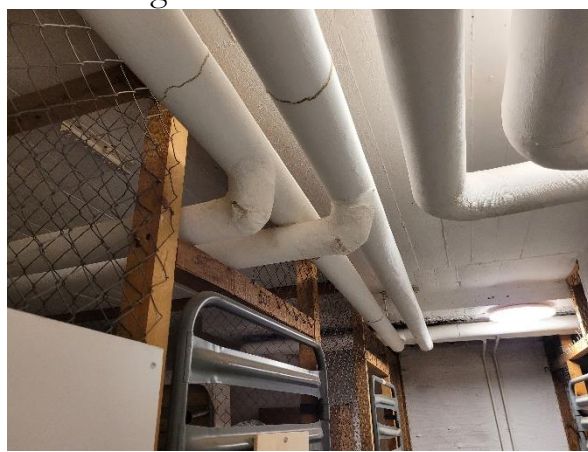
Bild 20: Rör med antagen asbestisolering i böjar, ändrar och t-rör (Foto: Dirigentgatan 3)

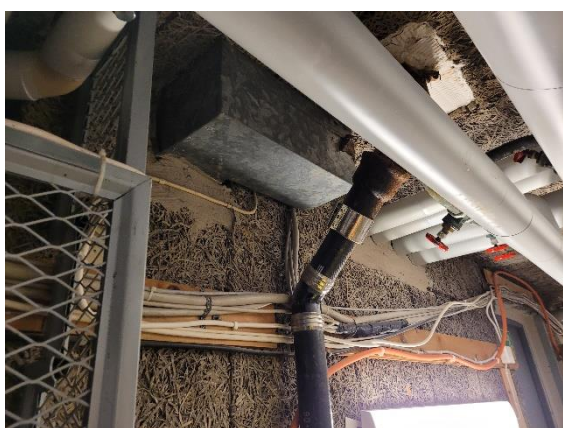
Synliga plåtkanaler är tätade med asbesthaltig tätningsmassa.

Bild 21: Synlig plåtkanal tätningsmassa som innehåller asbest (Prov P9). (Foto: Dirigentgatan 4)

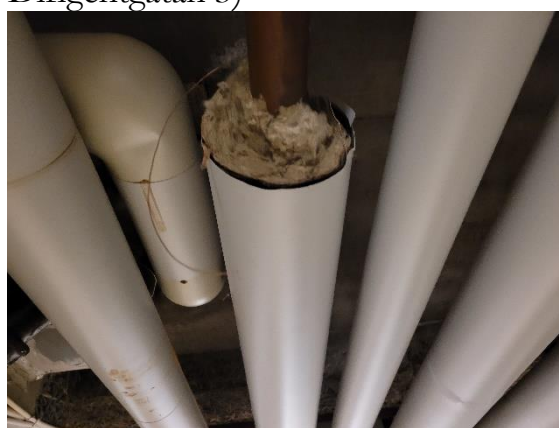
Bild 22: rörisolering av mineralull med papp och plastisol (Foto: Dirigentgatan 6)

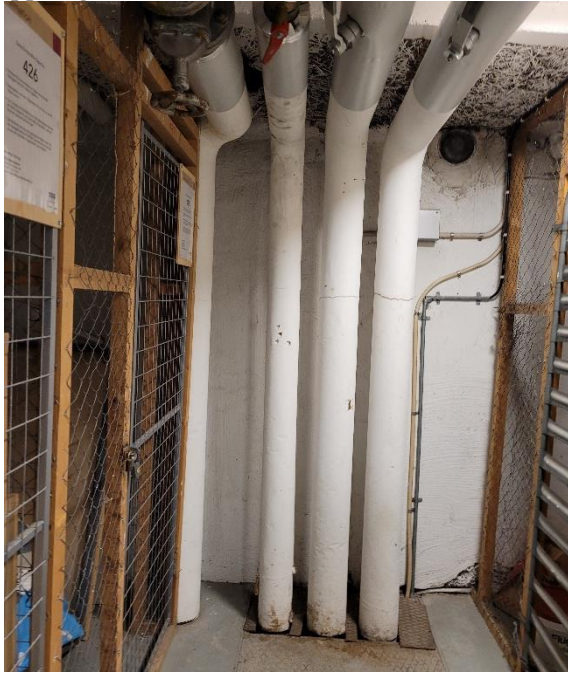
Bild 23: Inkommande rör med  
asbestisolering på Dirigentgatan 4.

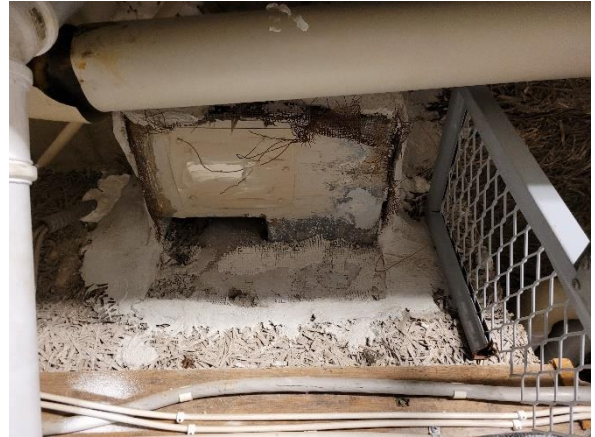
Bild 25: Tätningssmassa på plåtkanal som  
förutsätts innehålla asbest (jmf prov P9)  
Foto: Dirigentgatan 1.
