CAAC 适 航 指 令

编号: CAD2013-B737-15

一. 标题: 检查飞机反推系统防火封严

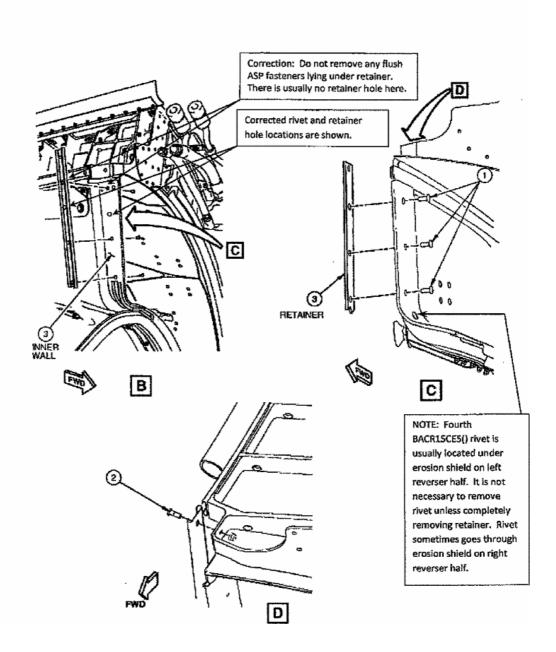
图1 拆除左反推半环挡板支撑紧固件

Figure 1, Fastener Removal of the Retainer Support on the Left Thrust Reverser Half

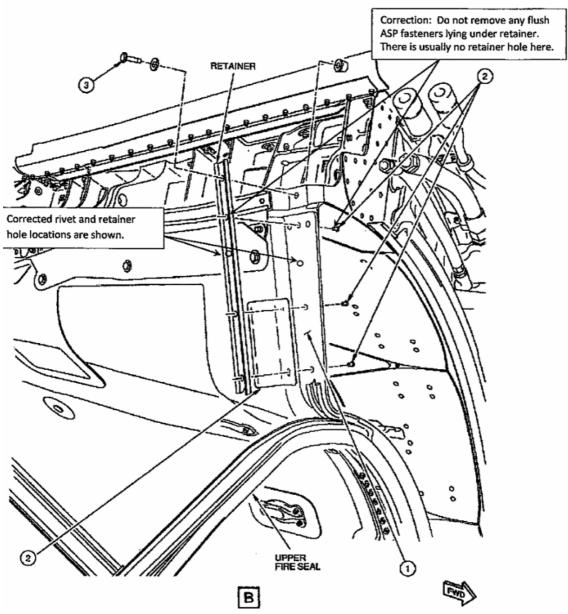
图2 在左反推半环挡板支撑后面安装新支架

Figure 2, Installation of the New Bracket behind the Retainer Support on the Left Thrust Reverser Half

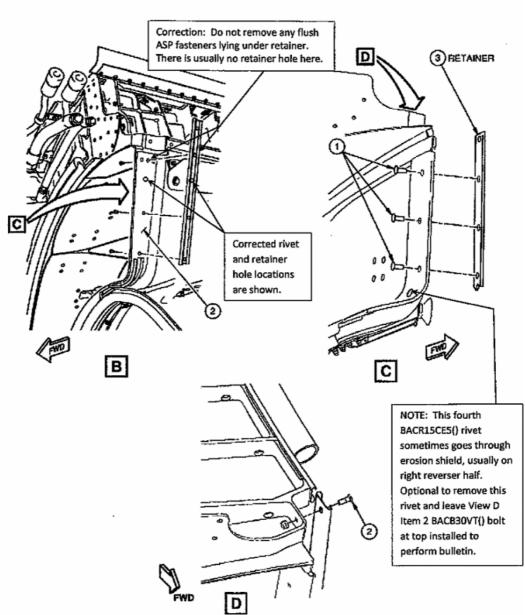
图3 拆除右反推半环挡板支撑紧固件

Figure 3, Fastener Removal of the Retainer Support on the Right Thrust Reverser Half

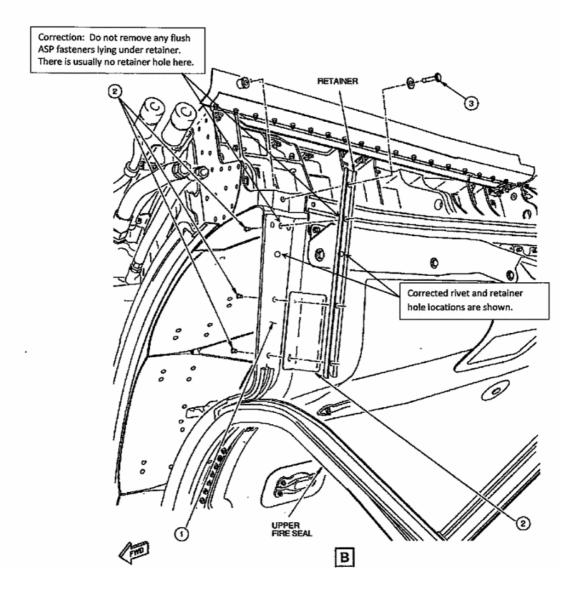
图4 在右反推半环挡板支撑后面安装新支架

Figure 4, Installation of the New Bracket behind the Retainer Support on the Right Thrust Reverser Half
