CAAC 适 航 指 令

编号: CAD2012-A320-02R2

一. 标题: 氧气 - 化学应急氧气瓶 - 改装

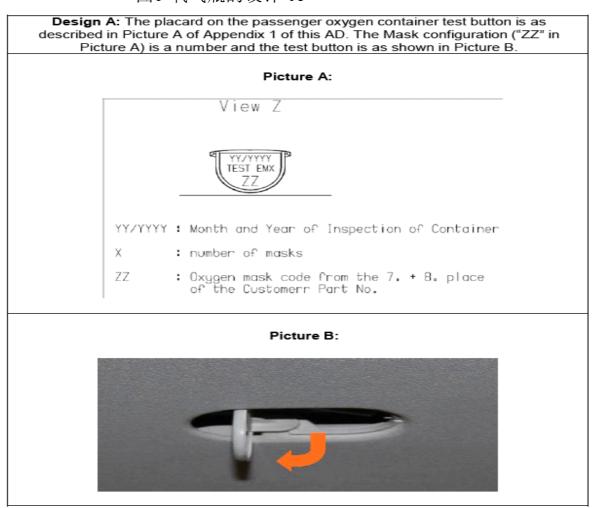
图1-氧气瓶的设计"A"

- 2.5本指令的生效日期之后,不可在任何飞机上安装件号在表1中以及序列号在表2或者表3中,(依适用)的氧气瓶,除非该氧气瓶按照 Airbus SBA320-35-1049,或 Airbus SB A320-35-1053,或 Airbus SB A320-35-1054,或 Airbus SB A320-35-1055,或 Airbus SB A320-35-1056,或 Airbus SB A320-35-1057,或 Airbus SB A320-35-1058,或 B/E Aerospace SB 1XC22-0100-35-006的说明进行过改装。
- 2.6 如果飞机上的旅客氧气瓶的设计与本指令图1中的设计A不一样,则不需要满足本指令2.1段对旅客氧气瓶的要求。
