# CAAC 适 航 指 令

编号: CAD2011-B737-10

一. 标题:中央油箱燃油增压泵改装,标牌安装及飞机飞行手册(AFM) 修订

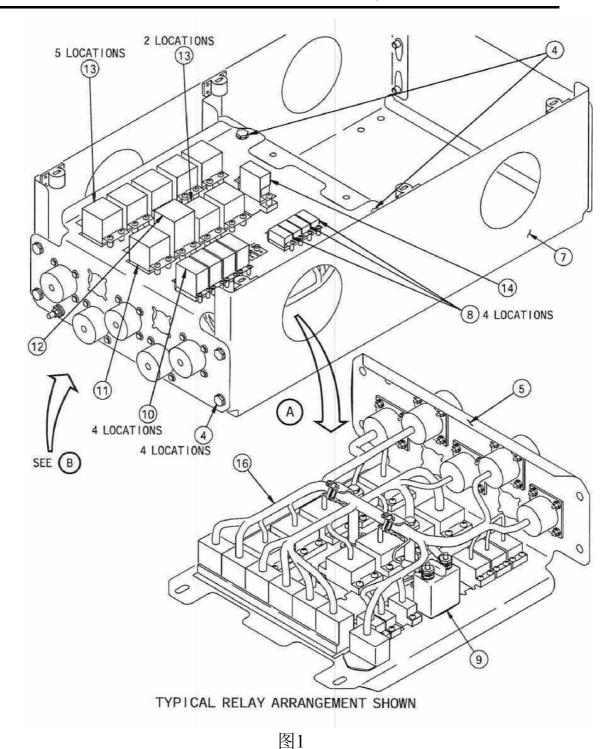
为防止中央油箱燃油泵在低压情况下持续运转引起的摩擦火花或燃油泵进气口过热,在中央油箱中形成潜在点火源,点燃油气后导致中央油箱爆炸,进而损失飞机,要求完成下述工作,事先已完成者除外:

A、对于在波音紧急服务通告737-28A1206R2第1.A.1段中列出的飞机:在本指令生效后的36个月内,执行波音紧急服务通告737-28A1206R2(需以本指令中的图1替代该服务通告图11中的子图2的除外)施工指南第1、2部分中规定的所有措施,为中央油箱增压泵安装自动关断系统。如果之前已经按照本指令B段要求在飞机上安装了标牌,可在安装自动关断系统后将该标牌从该架飞机驾驶舱移除。对于运营人而言,根据本段要求在其机队的所有飞机上安装自动关断系统,可对机队的所有飞机终止本指令B段的标牌安装要求。
