CAAC 适 航 指 令

编号: CAD2013-MULT-12R8

一. 标题: 测试和更换吊钩

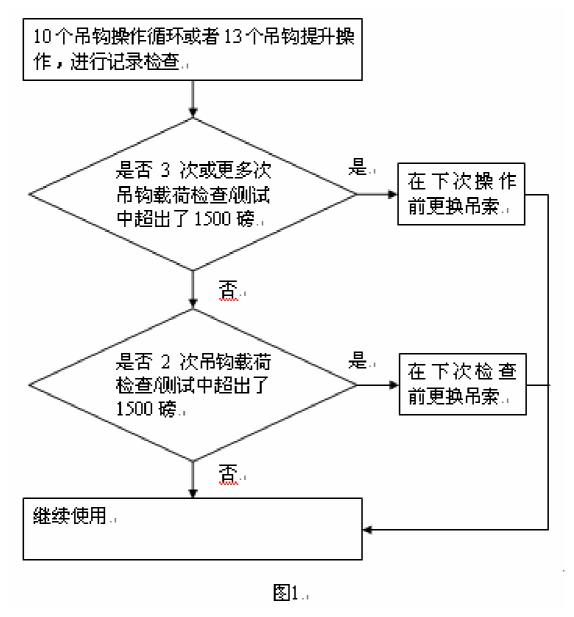
吊钩,则进行记录的检查以确定:在之前的吊钩载荷检查/测试中,吊索是否进行了680公斤(1500磅)或以上载荷测试(载荷测试重复5次,结果取平均值)。如果在3次或更多次吊钩载荷检查/测试中超出了该最低载荷限制,则在下次吊钩操作之前,用可用吊索更换受影响的吊索。如果在2次吊钩载荷检查/测试中超出了该载荷限制,则在下次吊钩检查/测试前,用可用吊索更换受影响的吊索。对于更换吊索,参见本适航指令图1的流程。
