# CAAC 适 航 指 令

编号: CAD2013-MULT-12R9

一. 标题: 测试和更换吊钩

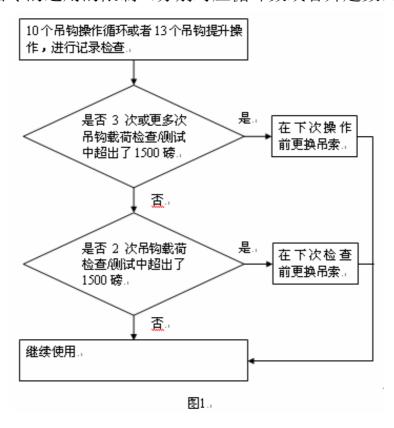
取平均值)。如果在3次或更多次吊钩载荷检查/测试中超出了该最低载荷限制,则在下次吊钩操作之前,用可用吊索更换受影响的吊索。如果在2次吊钩载荷检查/测试中超出了该载荷限制,则在下次吊钩检查/测试前,用可用吊索更换受影响的吊索。对于更换吊索,参见本适航指令图1的流程。
